## **RAPPORT DE REPERAGE DES MATERIAUX ET PRODUITS CONTENANT DE L'AMIANTE AVANT REALISATION DE TRAVAUX DANS UN IMMEUBLE BÂTI**

**Rapport N° 842987 établi le 30/03/2021**

**Université de Poitiers - DLPI  
1 Allée Jean Monnet  
Bâtiment B37  
86000 POITIERS**

**Programme de travaux : Remplacer les toiture terrasses y compris les couvertines et les relevés  
des Bâtiment B36-B37  
Ref : Non fournis**

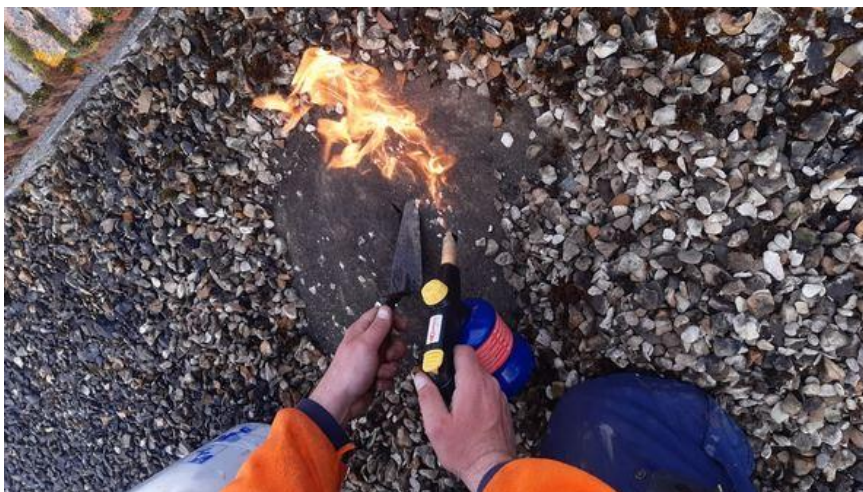
**PRELEVEMENT : P2**

| Pièce ou Local | Toiture 138m² |
| Présence d'amiante | <b>Non</b> |

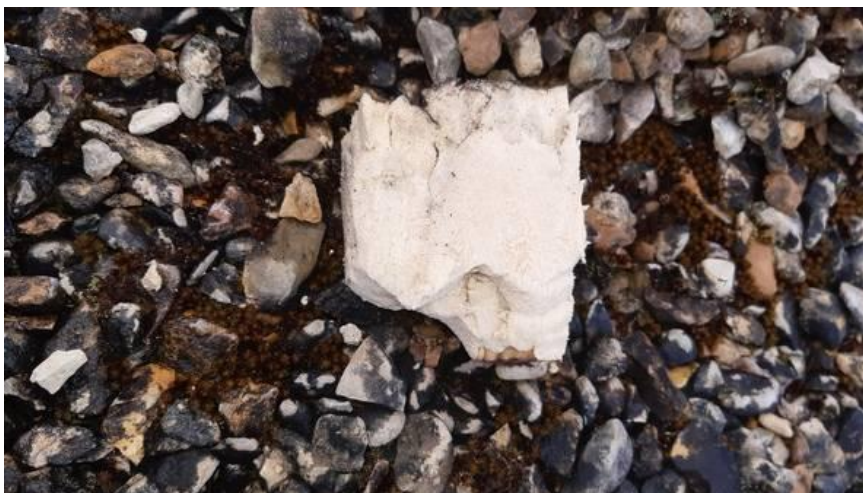
**PRELEVEMENT : P3**

| Présence d'amiante | <b>Non</b> |

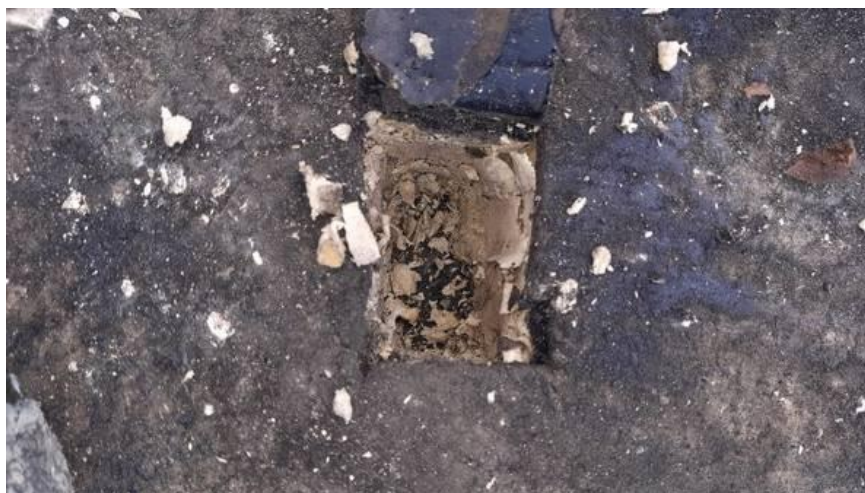
**PRELEVEMENT : P4**

| Pièce ou Local | Toiture 138m² |
| Présence d'amiante | <b>Non</b> |

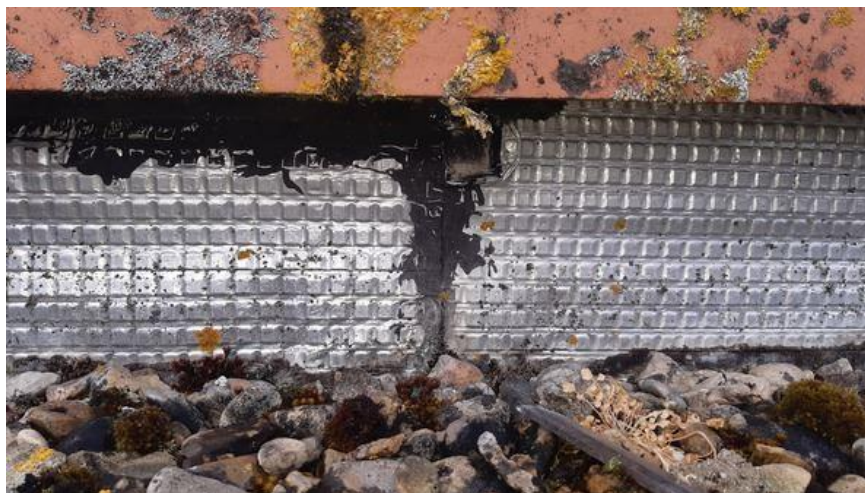
**PRELEVEMENT : P5**

| Présence d'amiante | <b>Non</b> |

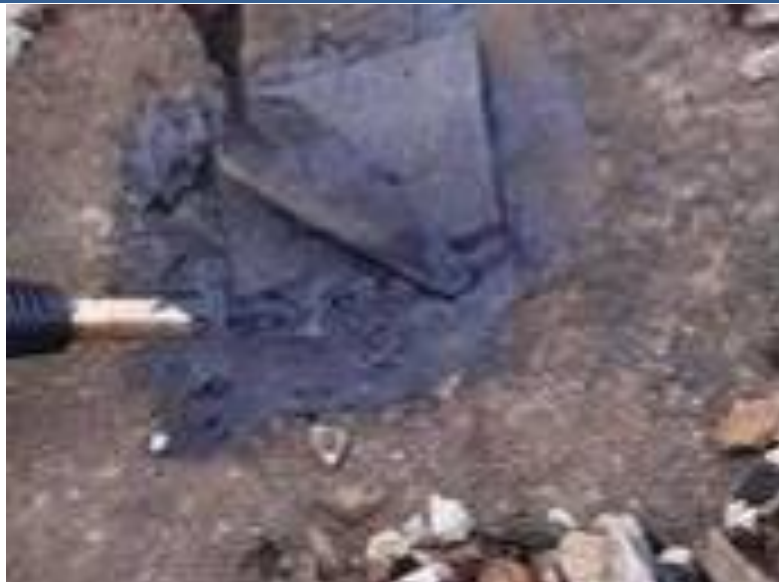
**PRELEVEMENT : P6**

| Pièce ou Local | Toiture 160m² |

| Présence d'amiante | <b>Non</b> |

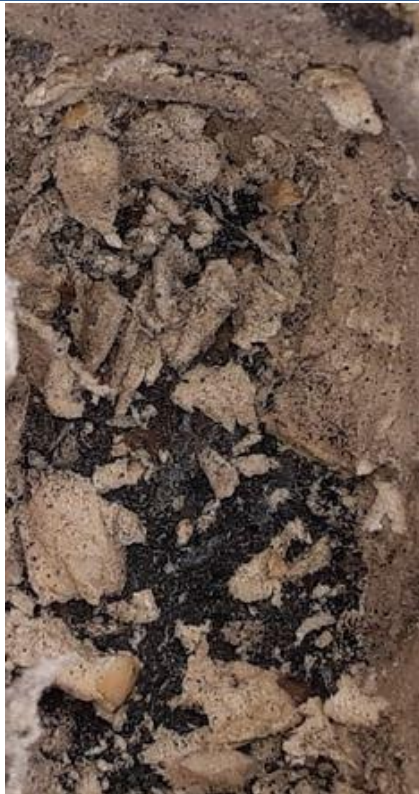
**PRELEVEMENT : P7**

| Pièce ou Local | Toiture 160m² | |
| Partie du composant | Parties planes : pare-vapeur bitumineux | |

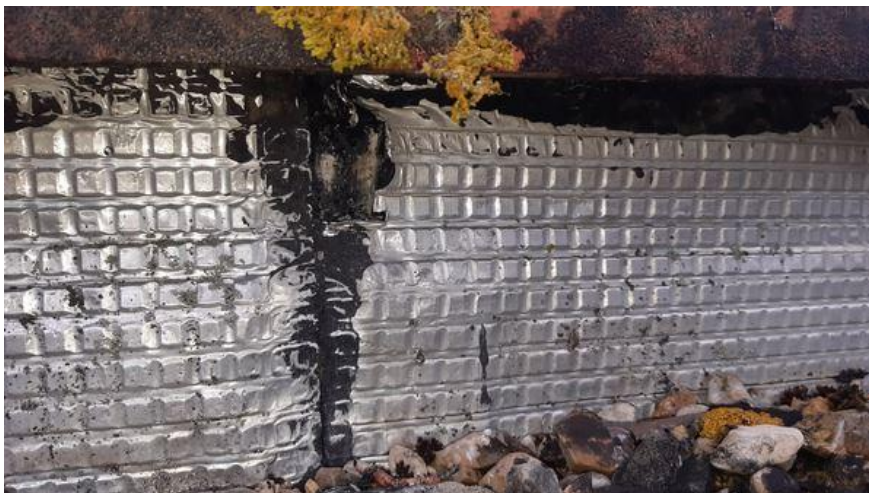
**PRELEVEMENT : P8**

| Pièce ou Local | Toiture 160m² | |
| Partie du composant | Relevés : revêtements bitumineux (bandes, lés.) + aluminium | |

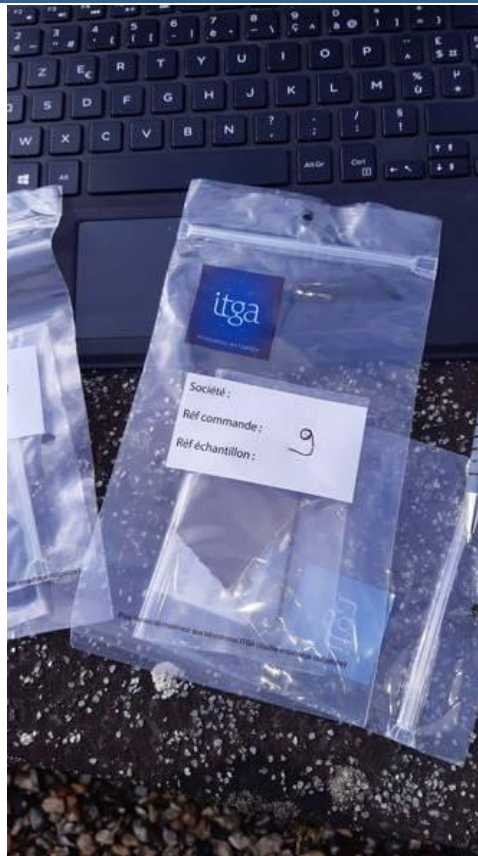
**PRELEVEMENT : P10**

| Pièce ou Local | Toiture 1073m <sup>2</sup> |
| Présence d'amiante | <b>Non</b> |

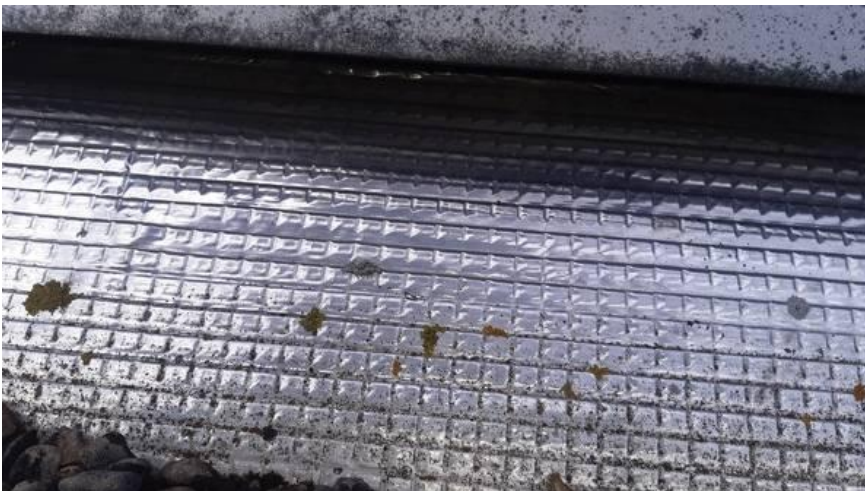
**PRELEVEMENT : P12**

| Pièce ou Local | Toiture 1073m² | |
| Partie du composant | Relevés : revêtements bitumineux (bandes, lés.) + aluminium | |

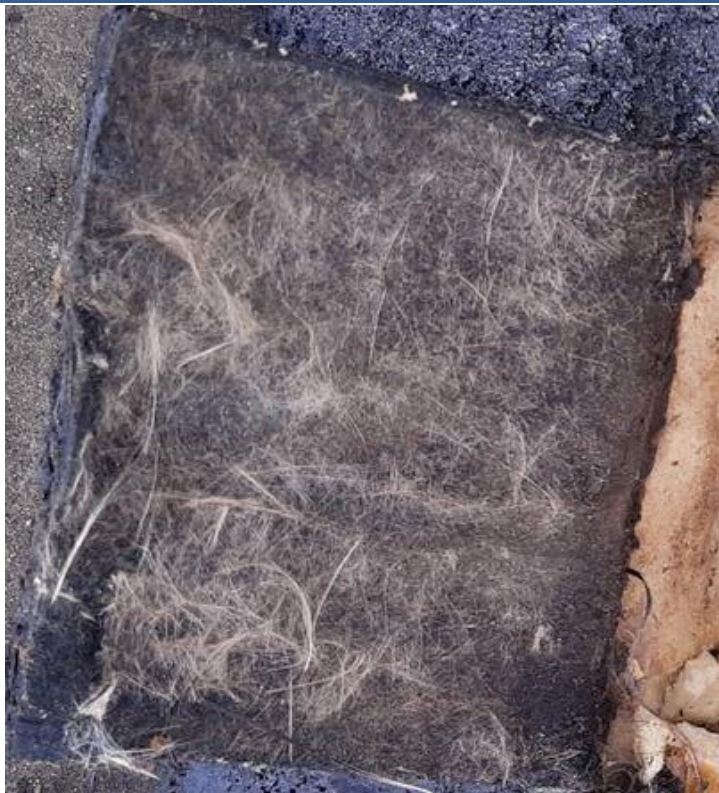
**PRELEVEMENT : P14**

| Pièce ou Local | Toiture 1073m² |

| Présence d'amiante | <b>Non</b> |

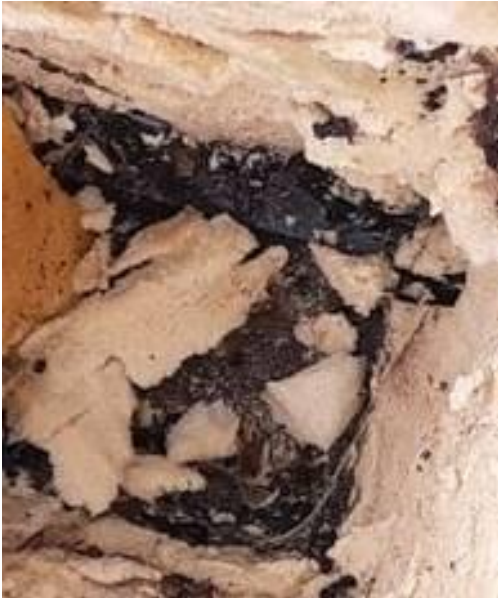
**PRELEVEMENT : P15**

| Pièce ou Local | Toiture 1073m² | |
| Partie du composant | Parties planes : pare-vapeur Bitumineux | |

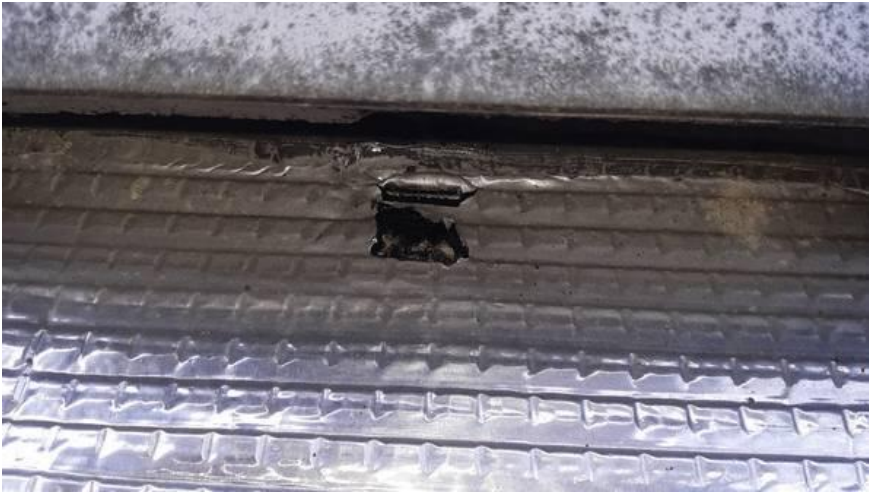
**PRELEVEMENT : P16**

| Pièce ou Local | Toiture 1073m² | |
| Partie du composant | Relevés : revêtements bitumineux (bandes, lés.) + aluminium 2 | |
