## DOSSIER DE DIAGNOSTIC TECHNIQUE

**Référence : 002EX274443**

**BÂTIMENT B37**

1 Rue Georges Bonnet  
86000 POITIERS

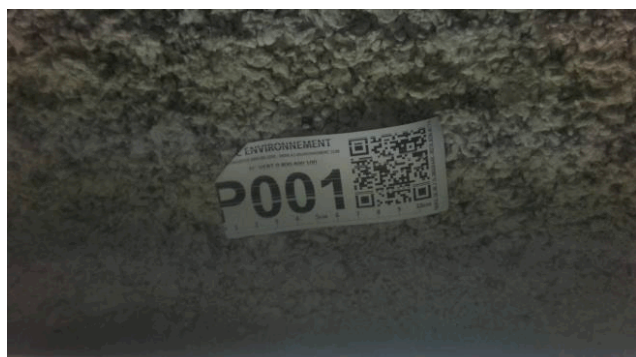
002EX274443 n°1 - 1 (P1) - Bâtiment B37 - niveau - 1 -  
Vol 24 (Circulation 2)

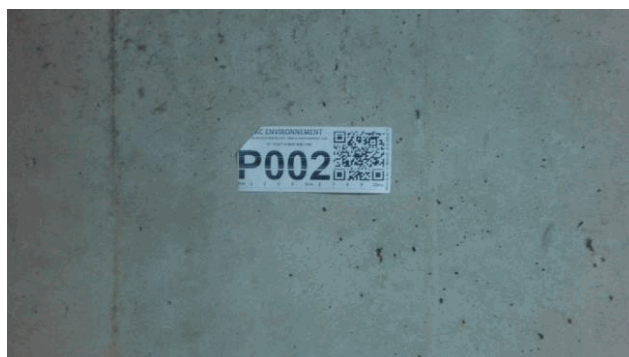
002EX274443 n°2 - 1 (P2) - Bâtiment B37 - niveau - 1 -  
Vol 24 (Circulation 2)

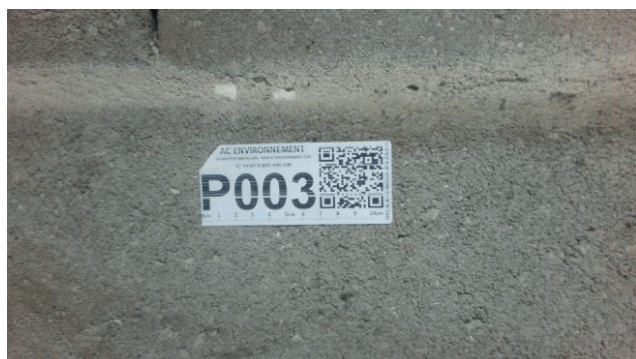
002EX274443 n°3 - 1 (P3) - Bâtiment B37 - niveau - 1 -  
Vol 22 (Local électrique)

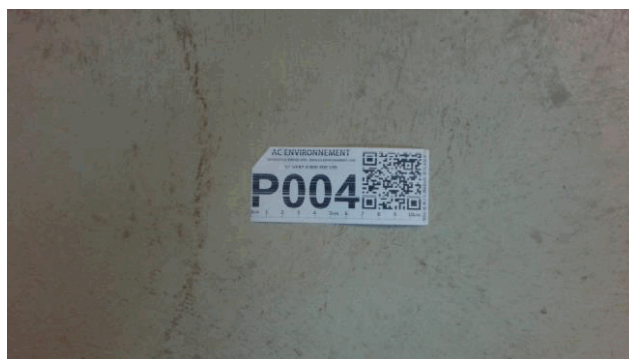
002EX274443 n°4 - 1 (P4) - Bâtiment B37 - niveau - 1 -  
Vol 24 (Circulation 2)

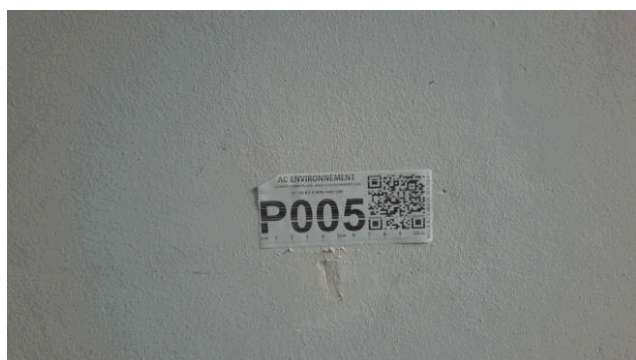
002EX274443 n°5 - 1 (P5) - Bâtiment B37 - niveau - 1 -  
Vol 5 (Circulation 1)

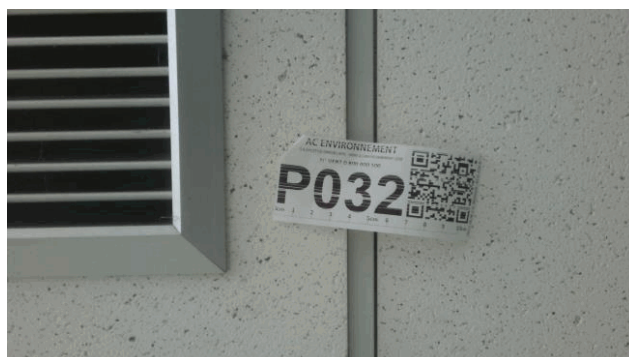
| 002EX274443 n°32 - 1 (P32) | Bâtiment B37 - niveau 1 - Vol 47<br>(Circulation 8) | Prélevement négatif |

002EX274443 n°32 - 1 (P32) - Bâtiment B37 - niveau 1  
- Vol 47 (Circulation 8)

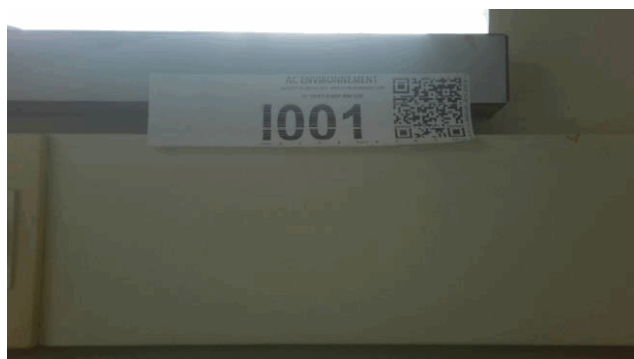
| | Bâtiment B37 - niveau 1 - Vol 56<br>(Laboratoire 10) | I1 |

I1 - 1 - Bâtiment B37 - niveau 1 - Vol 56 (Laboratoire 10)
