# Pré-rapport de repérage amiante avant réalisation de travaux dans un immeuble bâti

Article R4412-97 du Code du Travail, Norme NF X 46-020

Rapport N° : 25812337/S1/1/AM-RTV\_V1

**Direction Regionale Bron**

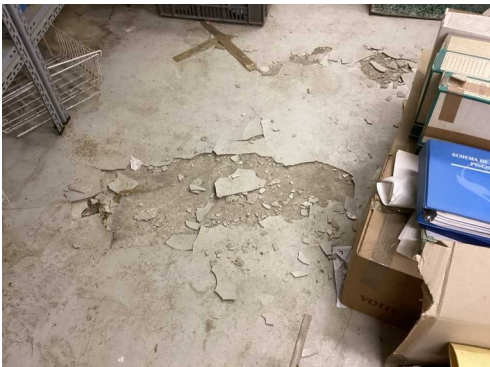
| P3 | ZPSO 2 |

| Localisation | Ouvrage | Matériaux | Aspect | Couleur | N° ZPSO | N° Prél. | N° Sond. | Critère de décision | Observation | Présence amiante |
|---|---|---|---|---|---|---|---|---|---|---|
| RDC GAUCHE | Revêtements de sol | Ragréages | Ciment | Gris | 2 | P3*<br>N | / | AN | / | Non |

| Revêtements de sol -> Ragréages | |

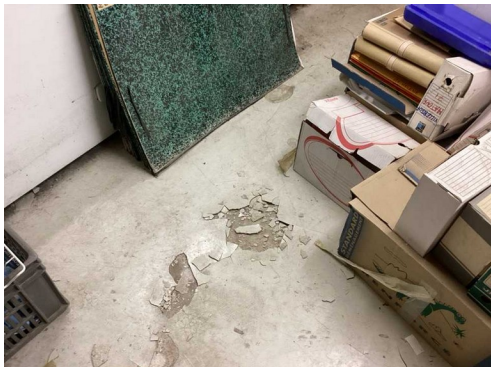
| P4 | ZPSO 2 |

| Localisation | Ouvrage | Matériaux | Aspect | Couleur | N° ZPSO | N° Prél. | N° Sond. | Critère de décision | Observation | Présence amiante |
|---|---|---|---|---|---|---|---|---|---|---|
| RDC GAUCHE | Revêtements de sol | Ragréages | Ciment | Gris | 2 | P4<br>N | / | AN | / | Non |

| Revêtements de sol -> Ragréages | |

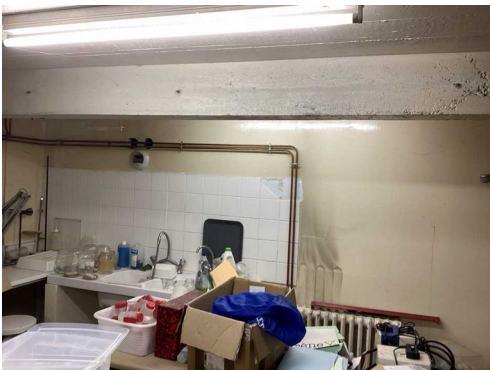
| P7 | ZPSO 4 |

| Localisation | Ouvrage | Matériaux | Aspect | Couleur | N° ZPSO | N° Prél. | N° Sond. | Critère de décision | Observation | Présence amiante |
|---|---|---|---|---|---|---|---|---|---|---|
| RDC GAUCHE | Revêtements de sol | Colles de carrelage | Ciment | Blanc | 4 | P7*<br>N | / | AN | colle de faïence | Non |

| Revêtements de sol -> Colles de carrelage | |

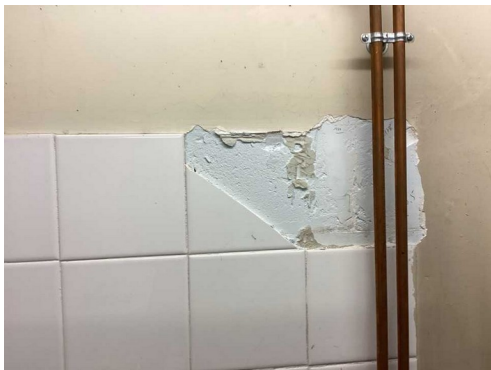
| P8 | ZPSO 4 |

| Localisation | Ouvrage | Matériaux | Aspect | Couleur | N° ZPSO | N° Prél. | N° Sond. | Critère de décision | Observation | Présence amiante |
|---|---|---|---|---|---|---|---|---|---|---|
| RDC GAUCHE | Revêtements de sol | Colles de carrelage | Ciment | Blanc | 4 | P8<br>N | / | AN | colle de faïence | Non |

| Revêtements de sol -> Colles de carrelage | |

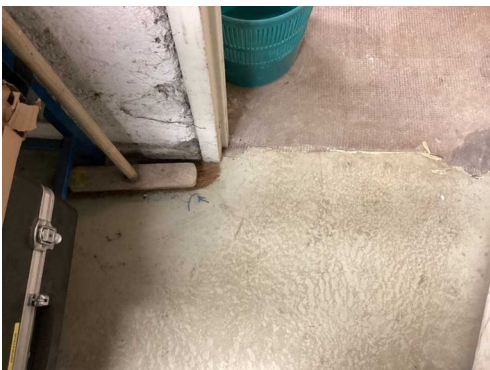
| P15 | ZPSO 8 |

| Localisation | Ouvrage | Matériaux | Aspect | Couleur | N° ZPSO | N° Prél. | N° Sond. | Critère de décision | Observation | Présence amiante |
|---|---|---|---|---|---|---|---|---|---|---|
| RDC GAUCHE | Revêtements de sol | Peintures de sol | Epais | Vert | 8 | P15*<br>N | / | AN | / | Non |

| Revêtements de sol -> Peintures de sol | |

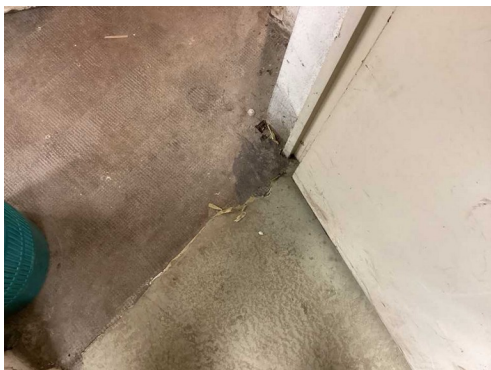
| P16 | ZPSO 8 |

| Localisation | Ouvrage | Matériaux | Aspect | Couleur | N° ZPSO | N° Prél. | N° Sond. | Critère de décision | Observation | Présence amiante |
|---|---|---|---|---|---|---|---|---|---|---|
| RDC GAUCHE | Revêtements de sol | Peintures de sol | Epais | Vert | 8 | P16<br>N | / | AN | / | Non |

| Revêtements de sol -> Peintures de sol | |

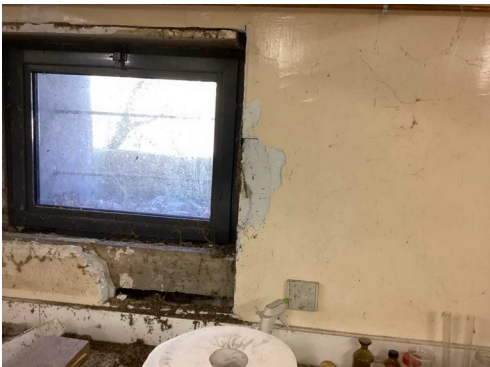
| P5 | ZPSO 3 |

| Localisation | Ouvrage | Matériaux | Aspect | Couleur | N° ZPSO | N° Prél. | N° Sond. | Critère de décision | Observation | Présence amiante |
|---|---|---|---|---|---|---|---|---|---|---|
| RDC GAUCHE | Murs et cloisons maçonnées "en dur" | Peinture | Epais | Beige | 3 | P5*<br>N | / | AN | / | Non |

| Murs et cloisons maçonnées "en dur" -> Peinture | |

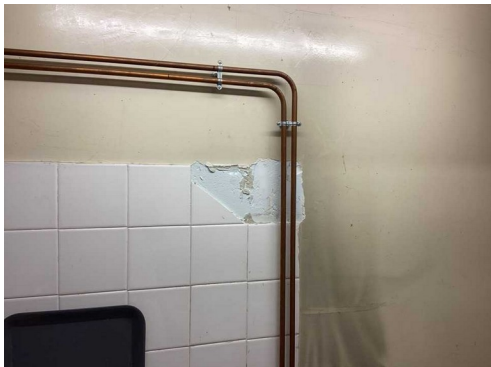
| P6 | ZPSO 3 |

| Localisation | Ouvrage | Matériaux | Aspect | Couleur | N° ZPSO | N° Prél. | N° Sond. | Critère de décision | Observation | Présence amiante |
|---|---|---|---|---|---|---|---|---|---|---|
| RDC GAUCHE | Murs et cloisons maçonnées "en dur" | Peinture | Epais | Beige | 3 | P6<br>N | / | AN | / | Non |

| Murs et cloisons maçonnées "en dur" -> Peinture | |

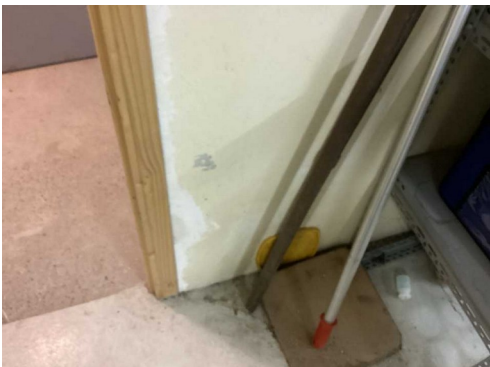
| P11 | ZPSO 6 |

| Localisation | Ouvrage | Matériaux | Aspect | Couleur | N° ZPSO | N° Prél. | N° Sond. | Critère de décision | Observation | Présence amiante |
|---|---|---|---|---|---|---|---|---|---|---|
| RDC GAUCHE | Murs et cloisons maçonnées "en dur" | Peinture | Epais | Beige, Jaune | 6 | P11*<br>N | / | AN | / | Non |

| Murs et cloisons maçonnées "en dur" -> Peinture | |

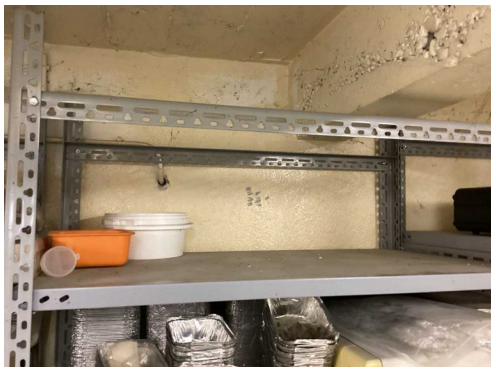
| P12 | ZPSO 6 |

| Localisation | Ouvrage | Matériaux | Aspect | Couleur | N° ZPSO | N° Prél. | N° Sond. | Critère de décision | Observation | Présence amiante |
|---|---|---|---|---|---|---|---|---|---|---|
| RDC GAUCHE | Murs et cloisons maçonnées "en dur" | Peinture | Epais | Beige, Jaune | 6 | P12<br>N | / | AN | / | Non |

| Murs et cloisons maçonnées "en dur" -> Peinture | |

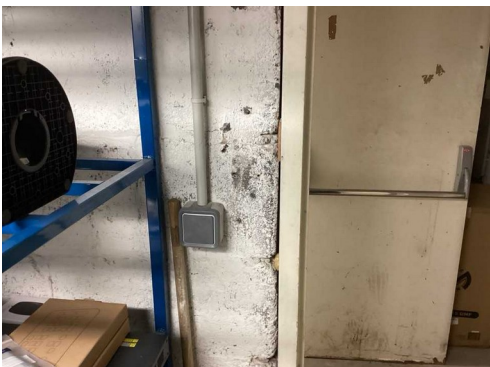
| P13 | ZPSO 7 |

| Localisation | Ouvrage | Matériaux | Aspect | Couleur | N° ZPSO | N° Prél. | N° Sond. | Critère de décision | Observation | Présence amiante |
|---|---|---|---|---|---|---|---|---|---|---|
| RDC GAUCHE | Murs et cloisons maçonnées "en dur" | Peinture | Epais | Blanc | 7 | P13*<br>N | / | AN | / | Non |

| Murs et cloisons maçonnées "en dur" -> Peinture | |

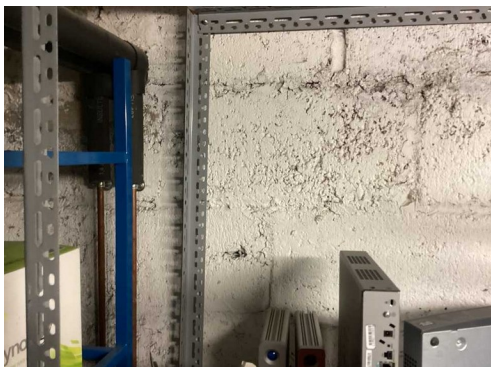
| P14 | ZPSO 7 |

| Localisation | Ouvrage | Matériaux | Aspect | Couleur | N° ZPSO | N° Prél. | N° Sond. | Critère de décision | Observation | Présence amiante |
|---|---|---|---|---|---|---|---|---|---|---|
| RDC GAUCHE | Murs et cloisons maçonnées "en dur" | Peinture | Epais | Blanc | 7 | P14<br>N | / | AN | / | Non |

| Murs et cloisons maçonnées "en dur" -> Peinture | |

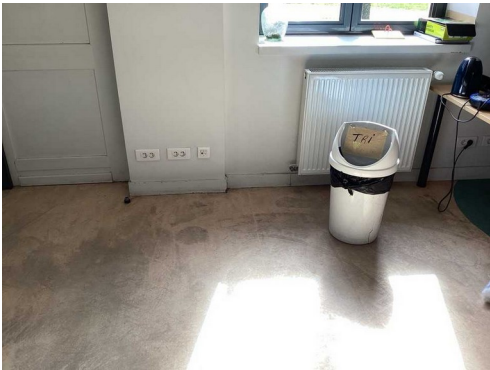
| P19 | ZPSO 10 |

| Localisation | Ouvrage | Matériaux | Aspect | Couleur | N° ZPSO | N° Prél. | N° Sond. | Critère de décision | Observation | Présence amiante |
|---|---|---|---|---|---|---|---|---|---|---|
| R+1 GAUCHE | Revêtements de sol | Revêtements de sols sportifs | Dur, Linoléum | Beige, Jaune | 10 | P19*<br>N | / | AN | / | Non |

| P19 | ZPSO 10 |
|---|---|
| Revêtements de sol -> Revêtements de sols sportifs | |

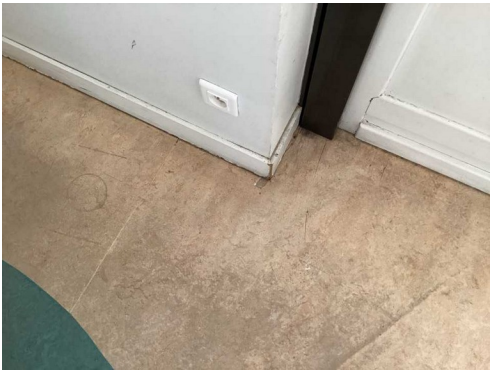
| P20 | ZPSO 10 |

| Localisation | Ouvrage | Matériaux | Aspect | Couleur | N° ZPSO | N° Prél. | N° Sond. | Critère de décision | Observation | Présence amiante |
|---|---|---|---|---|---|---|---|---|---|---|
| R+1 GAUCHE | Revêtements de sol | Revêtements de sols sportifs | Dur, Linoléum | Beige, Jaune | 10 | P20<br>N | / | AN | / | Non |

| P20 | ZPSO 10 |
|---|---|
| Revêtements de sol -> Revêtements de sols sportifs | |

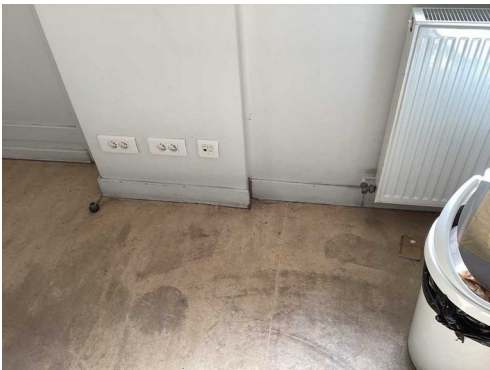
| P21 | ZPSO 11 |

| Localisation | Ouvrage | Matériaux | Aspect | Couleur | N° ZPSO | N° Prél. | N° Sond. | Critère de décision | Observation | Présence amiante |
|---|---|---|---|---|---|---|---|---|---|---|
| R+1 GAUCHE | Revêtements de sol | Ragréages | Ciment | Foncé, Gris | 11 | P21*<br>N | / | AN | / | Non |

| P21 | ZPSO 11 |
|---|---|
| Revêtements de sol -> Ragréages | |

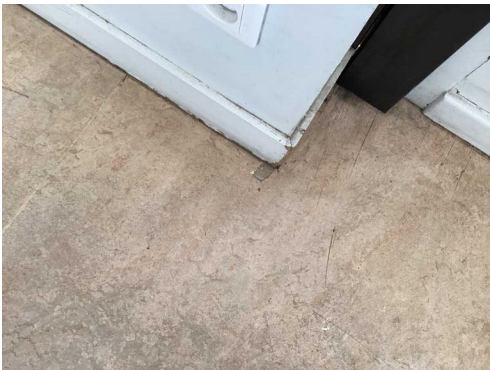
| P22 | ZPSO 11 |

| Localisation | Ouvrage | Matériaux | Aspect | Couleur | N° ZPSO | N° Prél. | N° Sond. | Critère de décision | Observation | Présence amiante |
|---|---|---|---|---|---|---|---|---|---|---|
| R+1 GAUCHE | Revêtements de sol | Ragréages | Ciment | Foncé, Gris | 11 | P22<br>N | / | AN | / | Non |

| P22 | ZPSO 11 |
|---|---|
| Revêtements de sol -> Ragréages | |

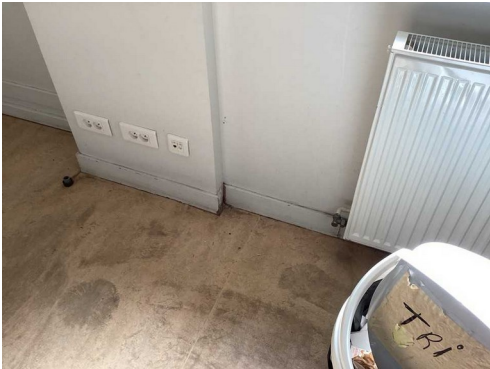
| P23 | ZPSO 12 |

| Localisation | Ouvrage | Matériaux | Aspect | Couleur | N° ZPSO | N° Prél. | N° Sond. | Critère de décision | Observation | Présence amiante |
|---|---|---|---|---|---|---|---|---|---|---|
| R+1 GAUCHE | Façades lourdes y compris poteaux | Colle | Mastic | Blanc | 12 | P23*<br>N | / | AN | colle de plinthe bois | Non |

| P23 | ZPSO 12 |
|---|---|
| Façades lourdes y compris poteaux -> Colle | |

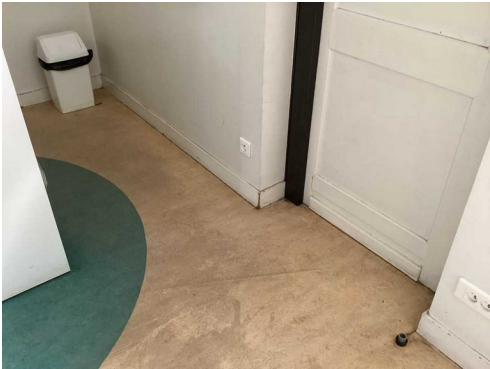
| P24 | ZPSO 12 |

| Localisation | Ouvrage | Matériaux | Aspect | Couleur | N° ZPSO | N° Prél. | N° Sond. | Critère de décision | Observation | Présence amiante |
|---|---|---|---|---|---|---|---|---|---|---|
| R+1 GAUCHE | Façades lourdes y compris poteaux | Colle | Mastic | Blanc | 12 | P24<br>N | / | AN | colle de plinthe bois | Non |

| P24 | ZPSO 12 |
|---|---|
| Façades lourdes y compris poteaux -> Colle | |

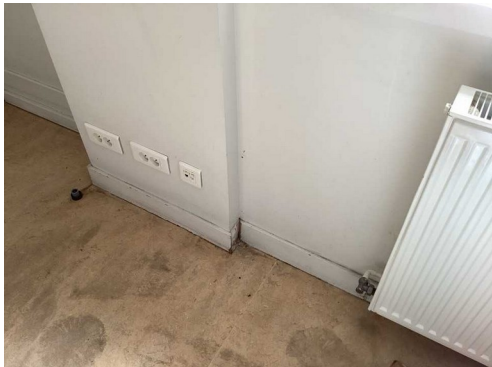
| P25 | ZPSO 13 |

| Localisation | Ouvrage | Matériaux | Aspect | Couleur | N° ZPSO | N° Prél. | N° Sond. | Critère de décision | Observation | Présence amiante |
|---|---|---|---|---|---|---|---|---|---|---|
| R+1 GAUCHE | Murs et cloisons maçonnées "en dur" | Peinture | Epais | Blanc | 13 | P25*<br>N | / | AN | / | Non |

| P25 | ZPSO 13 |
|---|---|
| Murs et cloisons maçonnées "en dur" -> Peinture | |

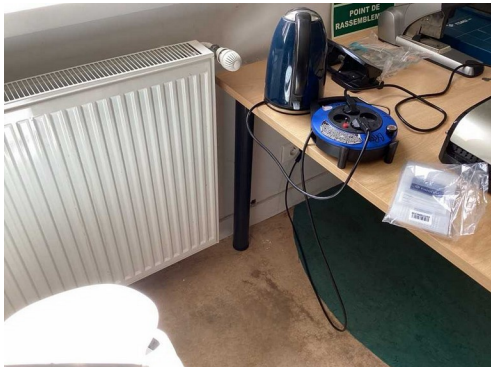
| P26 | ZPSO 13 |

| Localisation | Ouvrage | Matériaux | Aspect | Couleur | N° ZPSO | N° Prél. | N° Sond. | Critère de décision | Observation | Présence amiante |
|---|---|---|---|---|---|---|---|---|---|---|
| R+1 GAUCHE | Murs et cloisons maçonnées "en dur" | Peinture | Epais | Blanc | 13 | P26<br>N | / | AN | / | Non |

| P26 | ZPSO 13 |
|---|---|
| Murs et cloisons maçonnées "en dur" -> Peinture | |

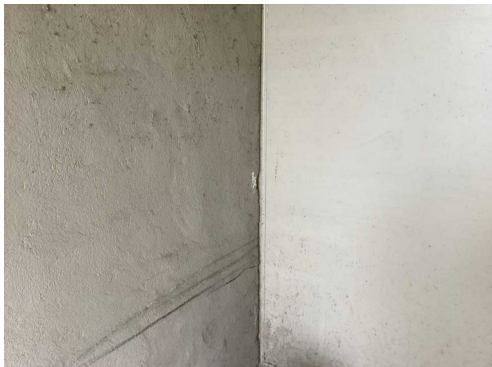
| P31 | ZPSO 16 |

| Localisation | Ouvrage | Matériaux | Aspect | Couleur | N° ZPSO | N° Prél. | N° Sond. | Critère de décision | Observation | Présence amiante |
|---|---|---|---|---|---|---|---|---|---|---|
| FACADE EST | Façades lourdes y compris poteaux | Enduits extérieurs projetés, lissés ou talochés, crépis extérieurs | Compact | Gris | 16 | P31*<br>N | / | AN | / | Non |

| P31 | ZPSO 16 |
|---|---|
| Façades lourdes y compris poteaux -> Enduits extérieurs projetés, lissés ou talochés, crépis extérieurs | |

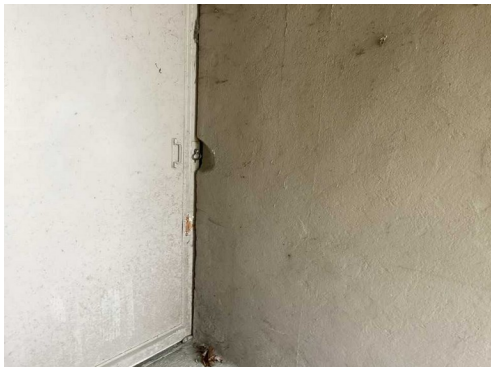
| P32 | ZPSO 16 |

| Localisation | Ouvrage | Matériaux | Aspect | Couleur | N° ZPSO | N° Prél. | N° Sond. | Critère de décision | Observation | Présence amiante |
|---|---|---|---|---|---|---|---|---|---|---|
| FACADE EST | Façades lourdes y compris poteaux | Enduits extérieurs projetés, lissés ou talochés, crépis extérieurs | Compact | Gris | 16 | P32<br>N | / | AN | / | Non |

| P32 | ZPSO 16 |
|---|---|
| Façades lourdes y compris poteaux -> Enduits extérieurs projetés, lissés ou talochés, crépis extérieurs | |

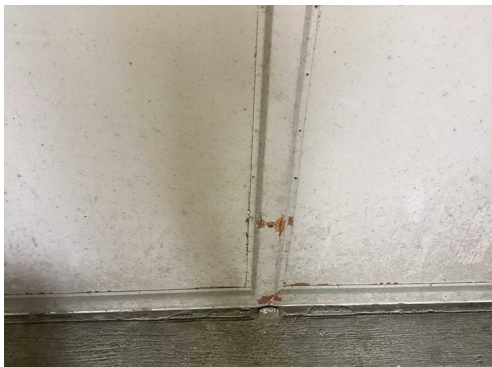
| P29 | ZPSO 15 |

| Localisation | Ouvrage | Matériaux | Aspect | Couleur | N° ZPSO | N° Prél. | N° Sond. | Critère de décision | Observation | Présence amiante |
|---|---|---|---|---|---|---|---|---|---|---|
| FACADE EST | Menuiseries extérieures | Peintures décoratives | Epais | Gris | 15 | P29*<br>N | / | AN | / | Non |

| P29 | ZPSO 15 |
|---|---|
| Menuiseries extérieures -> Peintures décoratives | |

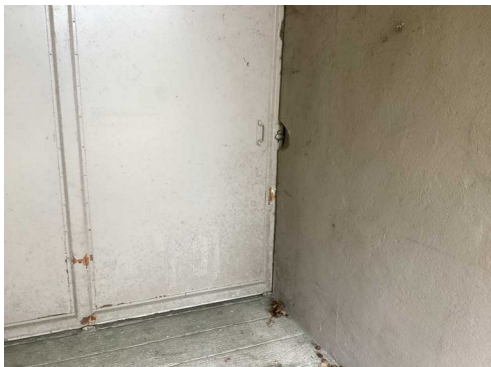
| P30 | ZPSO 15 |

| Localisation | Ouvrage | Matériaux | Aspect | Couleur | N° ZPSO | N° Prél. | N° Sond. | Critère de décision | Observation | Présence amiante |
|---|---|---|---|---|---|---|---|---|---|---|
| FACADE EST | Menuiseries extérieures | Peintures décoratives | Epais | Gris | 15 | P30<br>N | / | AN | / | Non |

| P30 | ZPSO 15 |
|---|---|
| Menuiseries extérieures -> Peintures décoratives | |

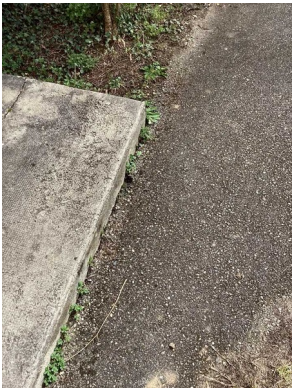
| P36 | ZPSO 18 |

| Localisation | Ouvrage | Matériaux | Aspect | Couleur | N° ZPSO | N° Prél. | N° Sond. | Critère de décision | Observation | Présence amiante |
|---|---|---|---|---|---|---|---|---|---|---|
| FACADE OUEST | Voiries | Enrobé bitumineux des couches de voiries | Goudronneux | Noir | 18 | P36*<br>N | / | AN | / | Non |

| P36 | ZPSO 18 |
|---|---|
| Voiries -> Enrobé bitumineux des couches de voiries | |

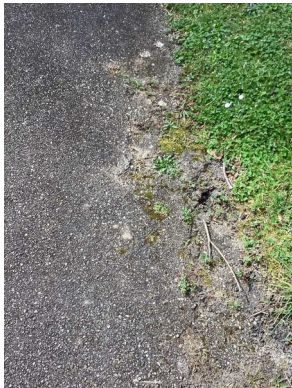
| P37 | ZPSO 18 |

| Localisation | Ouvrage | Matériaux | Aspect | Couleur | N° ZPSO | N° Prél. | N° Sond. | Critère de décision | Observation | Présence amiante |
|---|---|---|---|---|---|---|---|---|---|---|
| FACADE OUEST | Voiries | Enrobé bitumineux des couches de voiries | Goudronneux | Noir | 18 | P37<br>N | / | AN | / | Non |

| P37 | ZPSO 18 |
|---|---|
| Voiries -> Enrobé bitumineux des couches de voiries | |

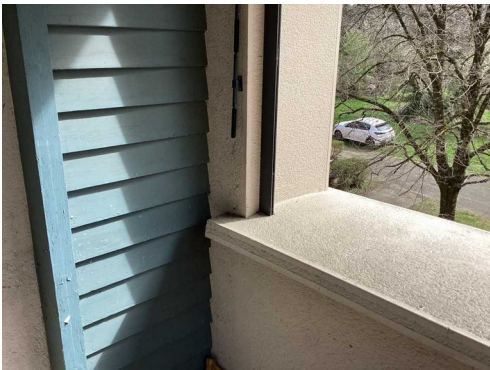
| P27 | ZPSO 14 |

| Localisation | Ouvrage | Matériaux | Aspect | Couleur | N° ZPSO | N° Prél. | N° Sond. | Critère de décision | Observation | Présence amiante |
|---|---|---|---|---|---|---|---|---|---|---|
| FACADE OUEST | Façades lourdes y compris poteaux | Enduits extérieurs projetés, lissés ou talochés, crépis extérieurs | Granuleux | Beige | 14 | P27*<br>N | / | AN | / | Non |

| P27 | ZPSO 14 |
|---|---|
| Façades lourdes y compris poteaux -> Enduits extérieurs projetés, lissés ou talochés, crépis extérieurs | |

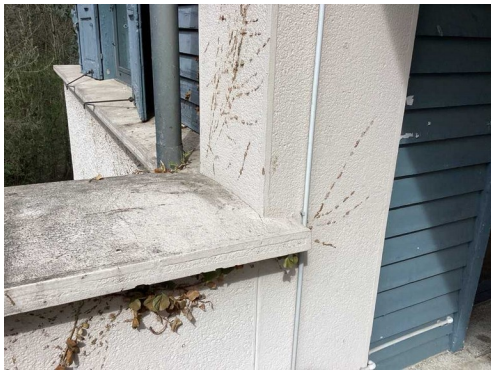
| P28 | ZPSO 14 |

| Localisation | Ouvrage | Matériaux | Aspect | Couleur | N° ZPSO | N° Prél. | N° Sond. | Critère de décision | Observation | Présence amiante |
|---|---|---|---|---|---|---|---|---|---|---|
| FACADE OUEST | Façades lourdes y compris poteaux | Enduits extérieurs projetés, lissés ou talochés, crépis extérieurs | Granuleux | Beige | 14 | P28<br>N | / | AN | / | Non |

| P28 | ZPSO 14 |
|---|---|
| Façades lourdes y compris poteaux -> Enduits extérieurs projetés, lissés ou talochés, crépis extérieurs | |

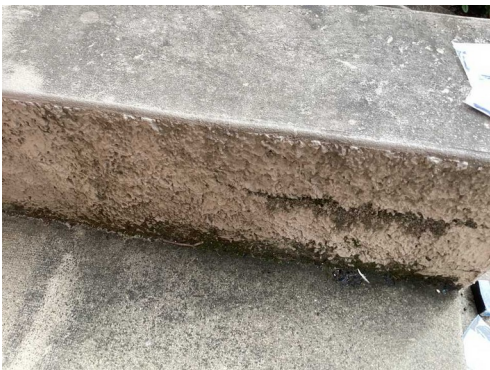
| P33 | ZPSO 17 |

| Localisation | Ouvrage | Matériaux | Aspect | Couleur | N° ZPSO | N° Prél. | N° Sond. | Critère de décision | Observation | Présence amiante |
|---|---|---|---|---|---|---|---|---|---|---|
| FACADE OUEST | Façades lourdes y compris poteaux | Enduits extérieurs projetés, lissés ou talochés, crépis extérieurs | Dur, Granuleux | Gris | 17 | P33*<br>N | / | AN | / | Non |

| P33 | ZPSO 17 |
|---|---|
| Façades lourdes y compris poteaux -> Enduits extérieurs projetés, lissés ou talochés, crépis extérieurs | |

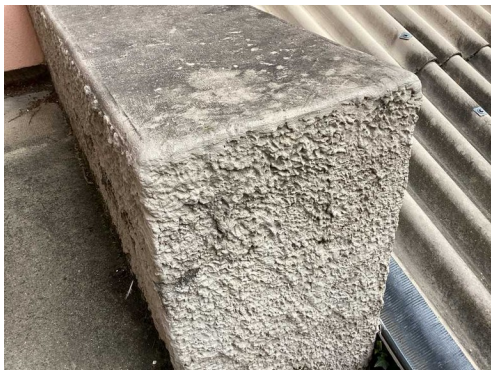
| P34 | ZPSO 17 |

| Localisation | Ouvrage | Matériaux | Aspect | Couleur | N° ZPSO | N° Prél. | N° Sond. | Critère de décision | Observation | Présence amiante |
|---|---|---|---|---|---|---|---|---|---|---|
| FACADE OUEST | Façades lourdes y compris poteaux | Enduits extérieurs projetés, lissés ou talochés, crépis extérieurs | Dur, Granuleux | Gris | 17 | P34<br>N | / | AN | / | Non |

| P34 | ZPSO 17 |
|---|---|
| Façades lourdes y compris poteaux -> Enduits extérieurs projetés, lissés ou talochés, crépis extérieurs | |

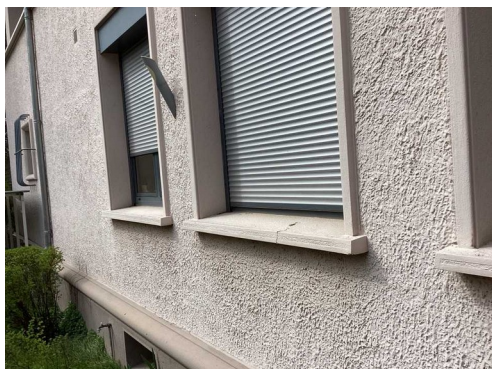
P35

Façades lourdes y compris poteaux -> Enduits extérieurs  
projetés, lissés ou talochés, crépis extérieurs

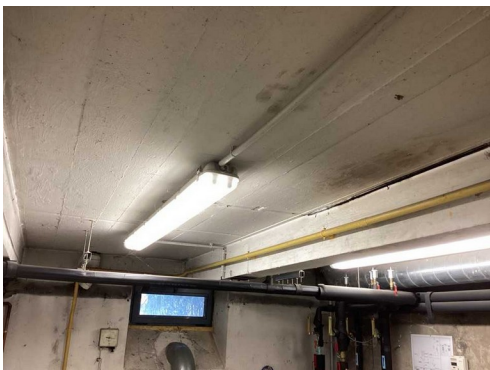
| S1 | ZPSO 9 |

| Localisation | Ouvrage | Matériaux | Aspect | Couleur | N° ZPSO | N° Prél. | N° Sond. | Critère de décision | Observation | Présence amiante |
|---|---|---|---|---|---|---|---|---|---|---|
| RDC GAUCHE | Plafonds | Peintures décoratives | Epais | Blanc | 9 | / | S1 | AN | / | Non |

| S1 | ZPSO 9 |
|---|---|
| Plafonds -> Peintures décoratives | |

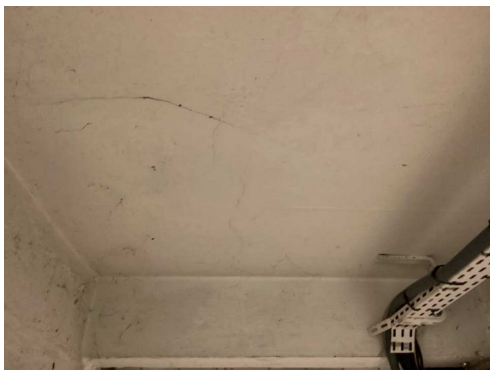
| S2 | ZPSO 9 |

| Localisation | Ouvrage | Matériaux | Aspect | Couleur | N° ZPSO | N° Prél. | N° Sond. | Critère de décision | Observation | Présence amiante |
|---|---|---|---|---|---|---|---|---|---|---|
| RDC GAUCHE | Plafonds | Peintures décoratives | Epais | Blanc | 9 | / | S2 | AN | / | Non |

| S2 | ZPSO 9 |
|---|---|
| Plafonds -> Peintures décoratives | |

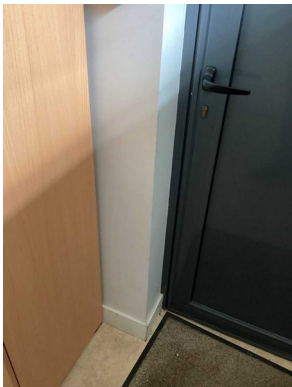
| S3 | ZPSO 13 |

| Localisation | Ouvrage | Matériaux | Aspect | Couleur | N° ZPSO | N° Prél. | N° Sond. | Critère de décision | Observation | Présence amiante |
|---|---|---|---|---|---|---|---|---|---|---|
| R+1 ARRIERE | Murs et cloisons maçonnées "en dur" | Peinture | Epais | Blanc | 13 | / | S3 | AN | / | Non |

| S3 | ZPSO 13 |
|---|---|
| Murs et cloisons maçonnées "en dur" -> Peinture | |

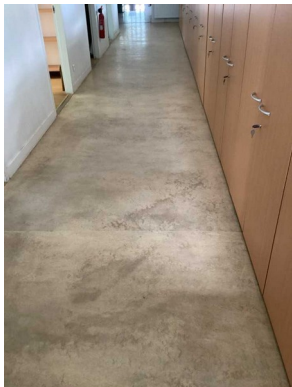
| S4 | ZPSO 10 |

| Localisation | Ouvrage | Matériaux | Aspect | Couleur | N° ZPSO | N° Prél. | N° Sond. | Critère de décision | Observation | Présence amiante |
|---|---|---|---|---|---|---|---|---|---|---|
| R+1 ARRIERE | Revêtements de sol | Revêtements de sols sportifs | Dur, Linoléum | Beige, Jaune | 10 | / | S4 | AN | / | Non |

| S4 | ZPSO 10 |
|---|---|
| Revêtements de sol -> Revêtements de sols sportifs | |
