## Constat de l'état parasitaire dans les immeubles bâtis ou non bâtis

Numéro de dossier : [EPFBR3\\_02\\_20250416\\_17-29055-1\\_BATIMENT\\_A\\_DAT](#)  
Norme employée : AFNOR NF P03-200 (Version de mai 2016)  
Date du repérage : 05/05/2025  
Heure d'arrivée : 08 h 30  
Durée du repérage : 06 h 00  
Date émission : 22/05/2025

Adresse : **BATIMENT A - COLBERT  
PLACE DE L'EGLISE  
29260 LE FOLGOET**

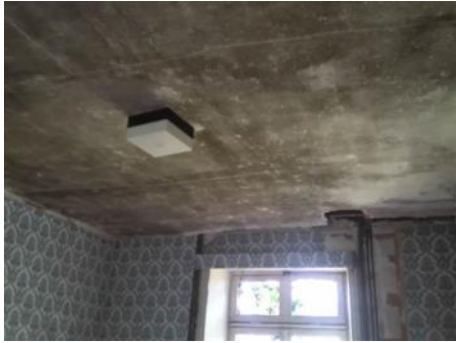
| Parties d'immeubles bâties ou non bâties visitées | Ouvrages, parties d'ouvrages et éléments examinés | Résultats des constatations termites | Résultats des constatations des insectes à larves xylophages | Résultats des constatations des champignons lignivores |
|---|---|---|---|---|
| | Plafond - plâtre et peinture | - | - | Indice d'infestation de moisissures |

| | Localisation : Étage 1 - Pièce 2<br>Parasite : Moisissures<br>Indices : |

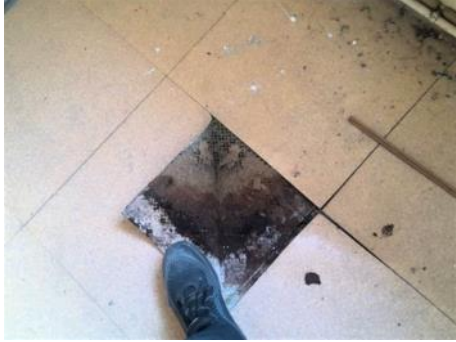
| Parties d'immeubles bâties ou non bâties visitées | Ouvrages, parties d'ouvrages et éléments examinés | Résultats des constatations termites | Résultats des constatations des insectes à larves xylophages | Résultats des constatations des champignons lignivores |
|---|---|---|---|---|
| Étage 2 - Pièce 1 | Sol - parquet flottant et plastique (lino)- Porte-Murs | - | - | Indice d'infestation de moisissures |

| | Localisation : Étage 2 - Pièce 1<br>Parasite : Moisissures<br>Indices : |

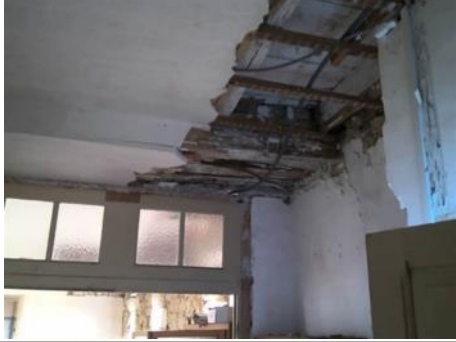
| | Localisation : Étage 2 - Dégagement<br>Parasite : Moisissures<br>Indices : |

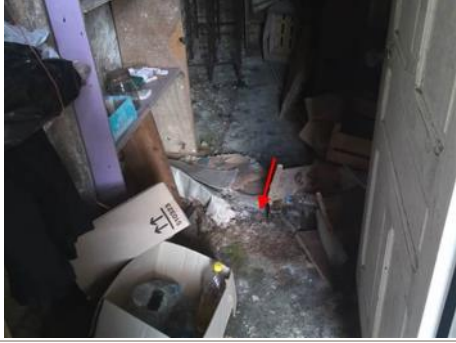
| Parties d'immeubles bâties ou non bâties visitées | Ouvrages, parties d'ouvrages et éléments examinés | Résultats des constatations termites | Résultats des constatations des insectes à larves xylophages | Résultats des constatations des champignons lignivores |
|---|---|---|---|---|
| RDC - Dégagement; RDC - S/escalier; RDC - Pièce 4 | Sol - béton et brut - Murs | - | - | Indice d'infestation de moisissures |

| | Localisation : RDC - Dégagement; RDC - S/escalier; RDC - Pièce 4<br>Parasite : Moisissures<br>Indices : |
