# Réhabilitation

# Halle tennis

## Programme architectural et technique détaillé

Analyse environnementale  
de site et Diagnostic  
architectural, fonctionnel et  
technique

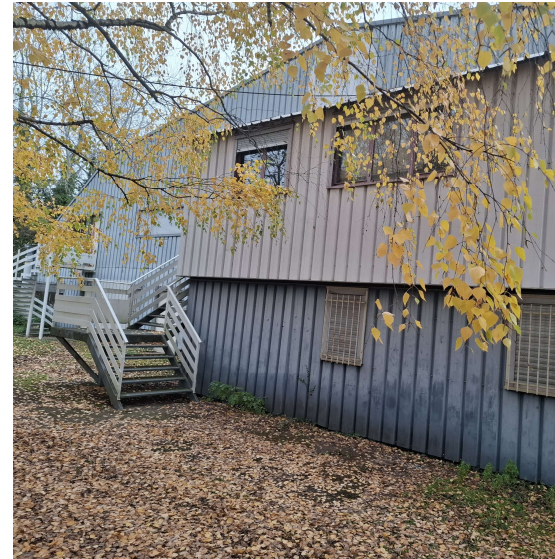
Façade ouest de la halle – vue extérieure

- Structure à la limite de sa **capacité portante**. Remplacement de la couverture devra privilégier une **solution de poids propre le plus faible possible**, afin de ne pas accroître les charges permanentes.
- **Panneaux solaires impossibles sans renforcement lourd** (portique).

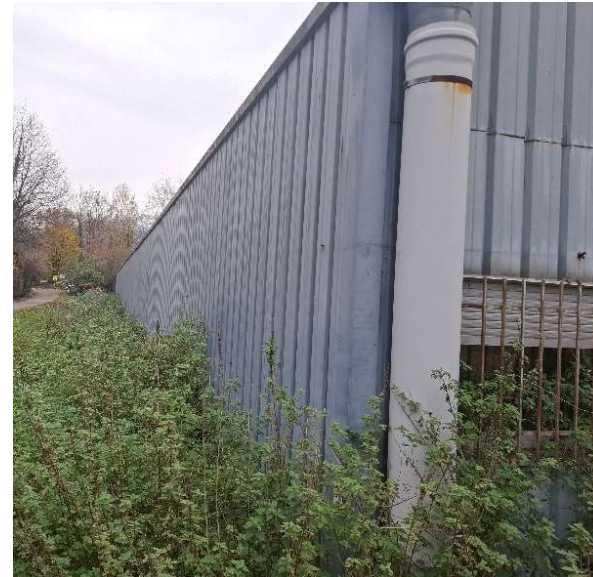
Façade nord de la halle – vue extérieure

- Parois métalliques froides en hiver et surchauffe en été : inconfort thermique.
- Condensations fréquentes : humidité au sol et ruissellement dus au contact entre l'air intérieur humide et les parois froides non isolées.
- Pas ou peu d'étanchéité à l'air
- Aspect général hétérogène entre halle (acier nu) et club house (isolants dégradés).

→ Dégradations liées à l'humidité et inconfort marqué pour les usagers.

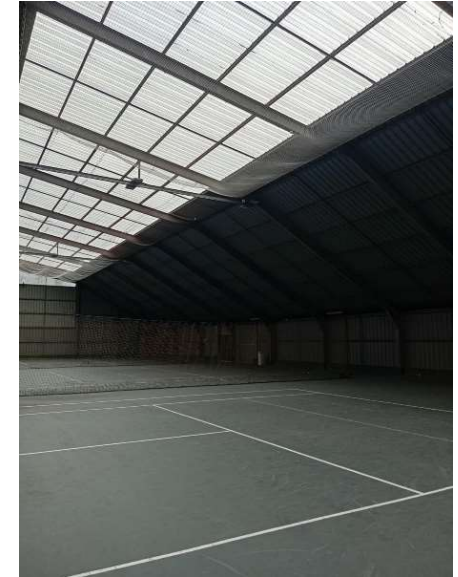
Intérieur de la halle

- Absence d'isolation sur la halle (parois métalliques nues).
- Condensation récurrente et traces d'humidité.
- Ponts thermiques sur l'ensemble de l'enveloppe métallique.
- Isolants de l'annexe fortement non performants et détériorés.

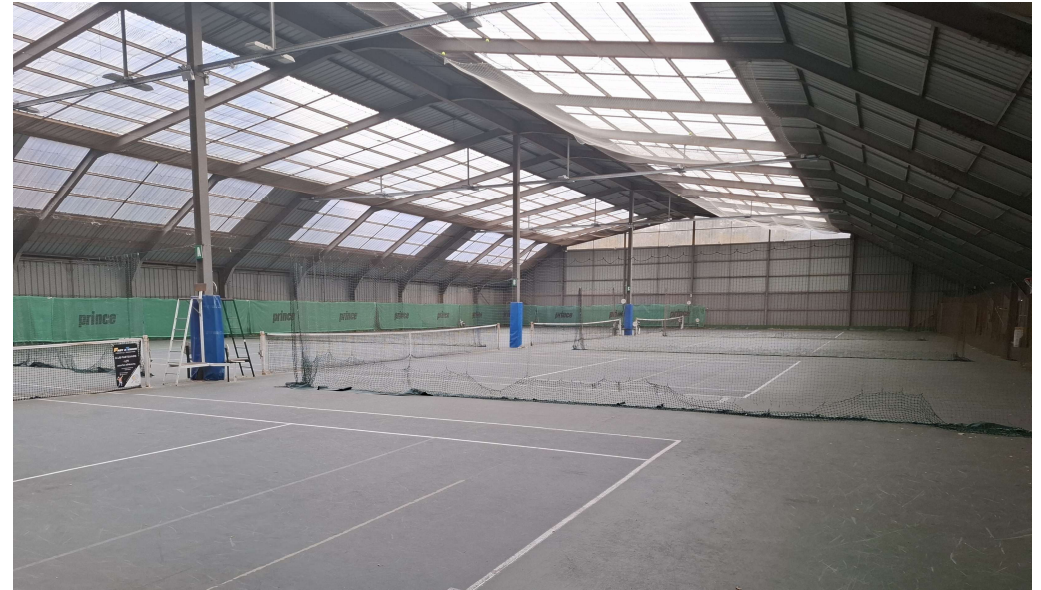
Rez-de-chaussée – vue de la halle sportive

- Toiture de la halle non isolée : déperditions importantes et parois froides.
  - Isolation de l'annexe très insuffisante ou absente (laine minérale dégradée).
  - Points de rosée / condensation liés au contact air humide / parois froides.
  - Risque de fuites au niveau des points de fixation : rondelles d'étanchéité sous tirefonds vieilles.
  - Panneaux polycarbonate responsables de fortes déperditions également.
- **Performance thermique globale très faible, confort fortement dégradé.**

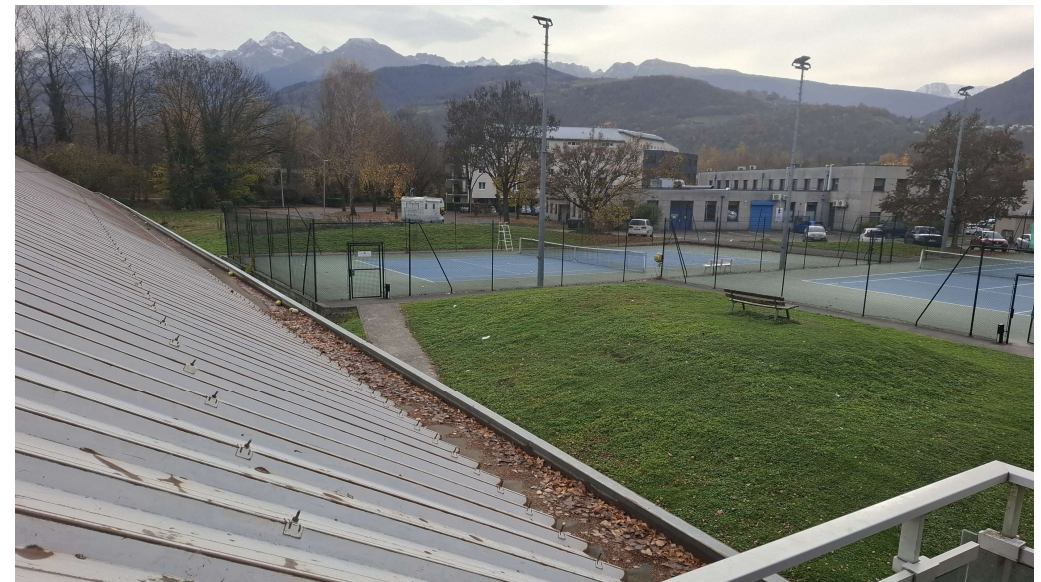
Façade sud de la halle – vue extérieure

- Toiture non isolée, générant condensation et inconfort.
- Déperditions importantes via polycarbonate.
- Isolants de l'annexe fortement dégradés.
- Pas d'ajout de charges en toiture sans avis structure.

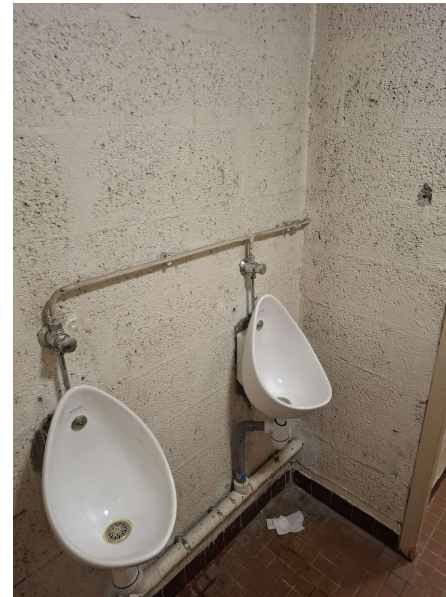
Rez-de-chaussée – vue des sanitaires

- Réseaux EF/ECS vieillissants, risques de fuites.
- Production ECS peu performante et en fin de vie.
- Absence de bouclage ECS.
- Ventilation insuffisante dans les douches.

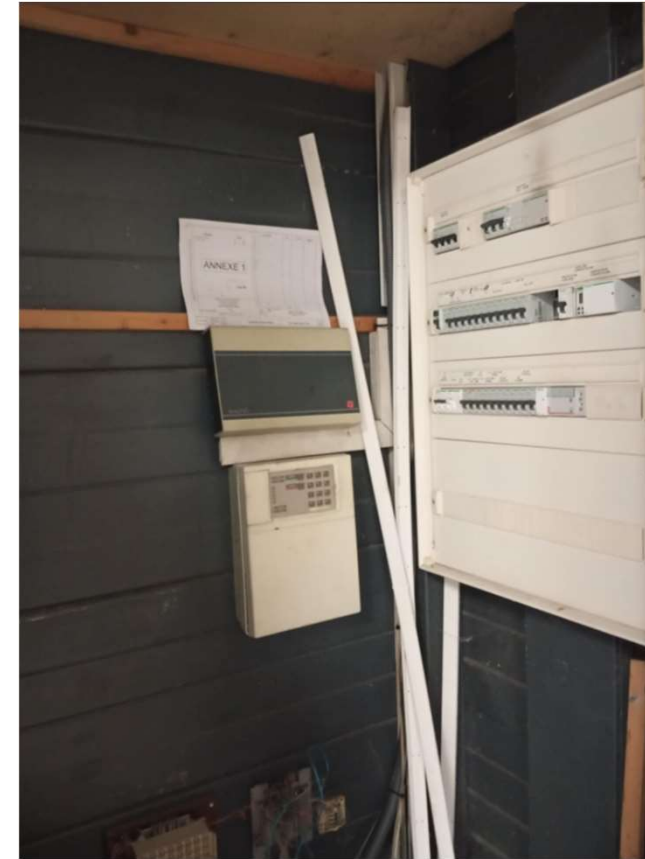
- Installations électrique récente pour le CFO
- Raccordement et schéma de distribution CFA à revoir, notamment le système informatique.

Tableau électrique avec disjoncteurs divisionnaires neuf

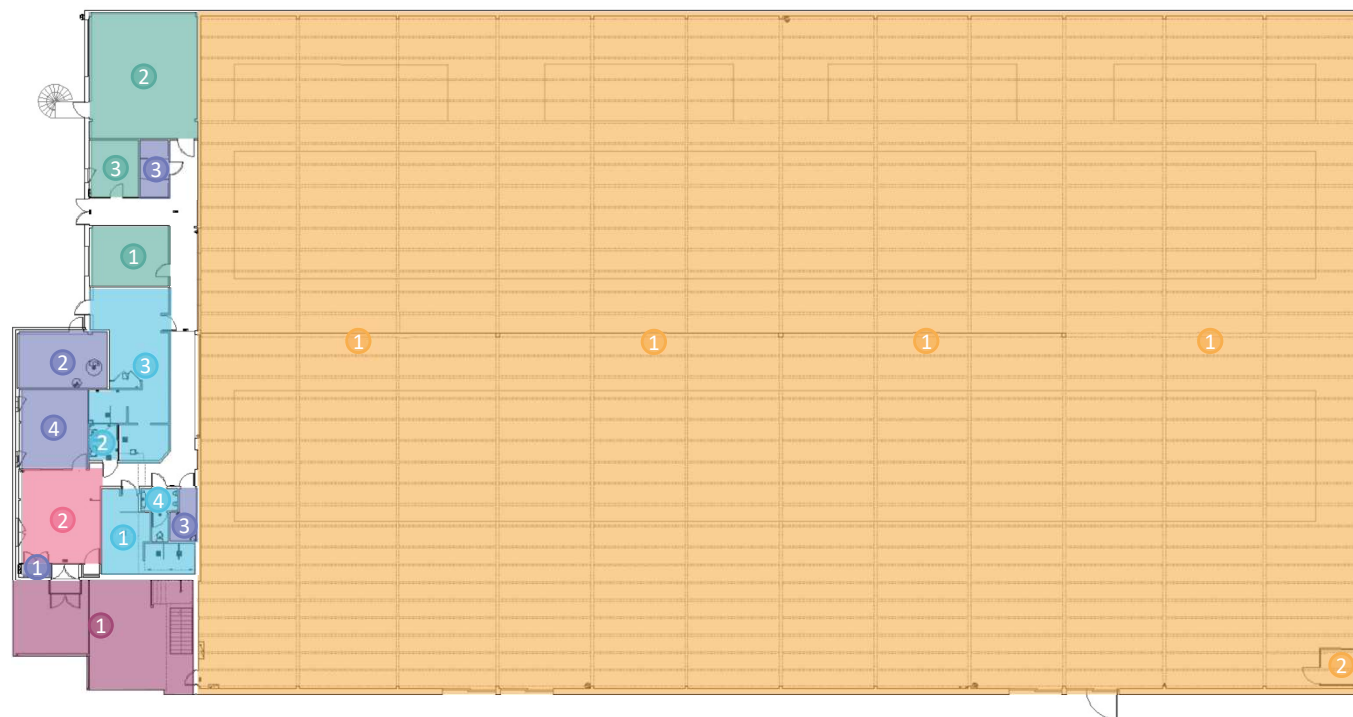
- ① Éblouissement dans la halle sportive
- ② Acoustique médiocre dans la halle sportive
- ③ Remontées capillaires / infiltrations d'eau par la façade, au niveau du sol et sol glissant dans la halle sportive
- ④ Présence de nuisibles qui entrent dans la halle sportive
- ⑤ Condensation et ruissellement sur les courts
- ⑥ Local ménage peu accessible depuis la halle.
- ⑦ Attentes des étudiants, mais le préau est petit et ils ne montent pas
- ⑧ Hall de grande taille, peu utile et actuellement peu utilisé
- ⑨ Stockages non contigus à la halle et de taille insuffisante.
- ⑩ Vestiaires et sanitaires insalubres et peu utilisés
- ⑪ Remontées d'odeurs
- ⑫ Espace peu utilisé et non chauffé

- ① Bureau bien localisé
- ② Bon éclairage artificiel (installation récente)

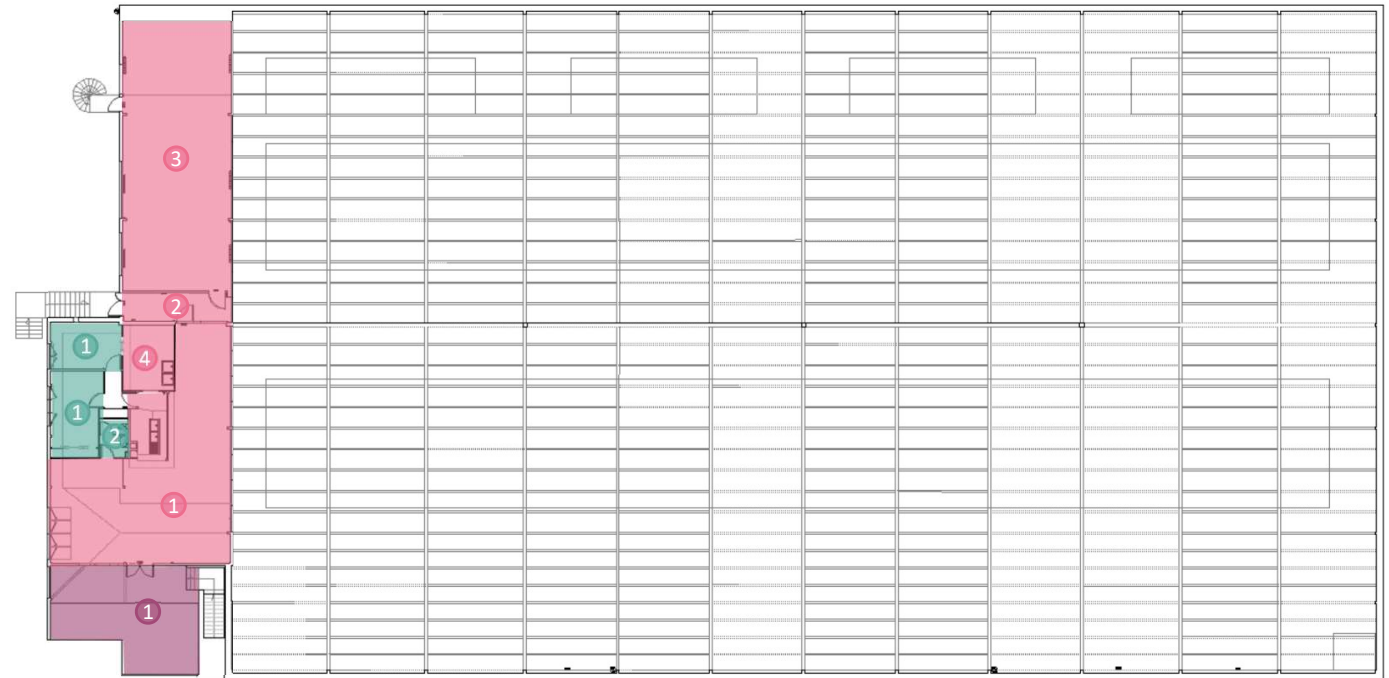
- ① Espace de convivialité peu attractif
- ② Des réunions se tiennent dans l'espace de convivialité, mais il offre peu de confidentialité
- ③ Infiltration
- ④ Panneau séparant le bureau et la cuisine, avec une ouverture donnant sur la cuisine

- ① Vue paysagère agréable
- ② Vue sur la halle sportive
