## Dossier Technique Immobilier

Numéro de dossier : 26/IMO/1576  
Date du repérage : 02/02/2026

# Rapport de repérage des matériaux et produits contenant de l'amiante avant réalisation de travaux dans un immeuble bâti

N° de dossier : 26/IMO/1576

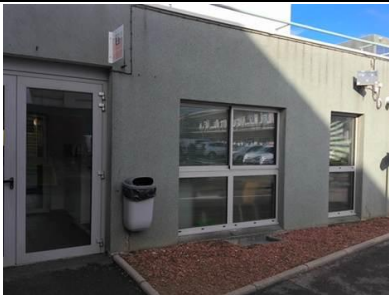
| | <p>Photo n° PhA001<br/>Localisation : Rez de chaussée - Façade avant<br/>Ouvrage : 2 - Parois verticales extérieures et Façades - Façades lourdes y compris poteaux<br/>Partie d'ouvrage : Enduit extérieur (projeté, lissé ou taloché)<br/>Description : Enduit extérieur (projeté, lissé ou taloché)<br/>Localisation sur croquis : M001</p> |

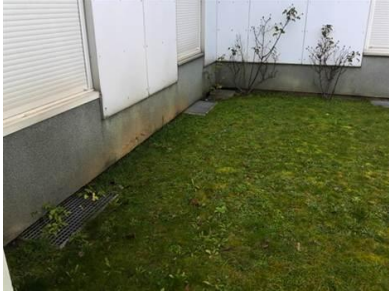
| | <p>Photo n° PhA002<br/>Localisation : Rez de chaussée - Façade avant<br/>Ouvrage : 2 - Parois verticales extérieures et Façades - Façades lourdes y compris poteaux<br/>Partie d'ouvrage : Enduit extérieur (projeté, lissé ou taloché)<br/>Description : Enduit extérieur (projeté, lissé ou taloché)</p> |

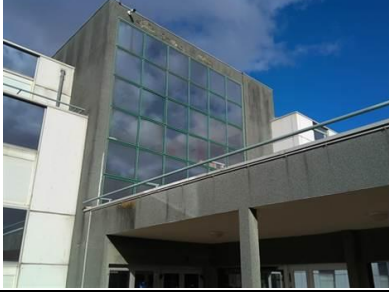
| | <p>Photo n° PhA003<br/>Localisation : Rez de chaussée - Façade avant<br/>Ouvrage : 2 - Parois verticales extérieures et Façades - Façades lourdes y compris poteaux<br/>Partie d'ouvrage : Enduit extérieur (projeté, lissé ou taloché)<br/>Description : Enduit extérieur (projeté, lissé ou taloché)</p> |

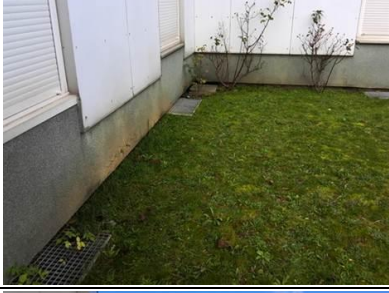
| | <p>Photo n° PhA004<br/>Localisation : Rez de chaussée - Façade avant<br/>Ouvrage : 2. Façades - Bardages<br/>Partie d'ouvrage : Isolants sous enduit<br/>Description : Isolants sous enduit</p> |

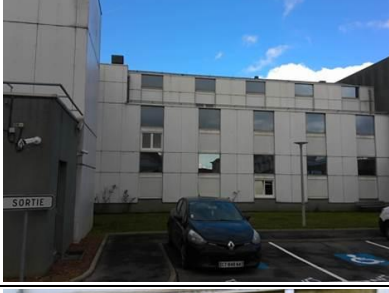
| | <p>Photo n° PhA005<br/>Localisation : Rez de chaussée - Façade avant<br/>Ouvrage : 2 - Parois verticales extérieures et Façades - Façades légères, murs rideaux, bardages, panneaux sandwich<br/>Partie d'ouvrage : Plaques<br/>Description : Plaques<br/>Localisation sur croquis : M007</p> |

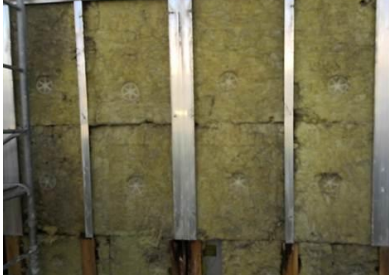
| | <p>Photo n° PhA006<br/>Localisation : Rez de chaussée - Façade avant<br/>Ouvrage : 2. Façades - Bardages<br/>Partie d'ouvrage : Isolants sous bardages<br/>Description : Isolants sous bardages</p> |

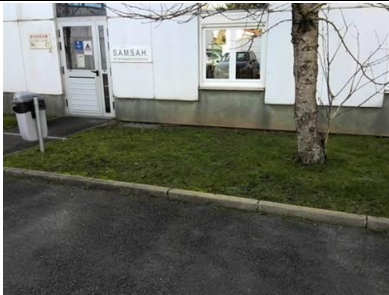
| | <p>Photo n° PhA007<br/>Localisation : Rez de chaussée - Pignon droit<br/>Ouvrage : 2 - Parois verticales extérieures et Façades - Façades lourdes y compris poteaux<br/>Partie d'ouvrage : Enduit extérieur (projeté, lissé ou taloché)<br/>Description : Enduit extérieur (projeté, lissé ou taloché)</p> |

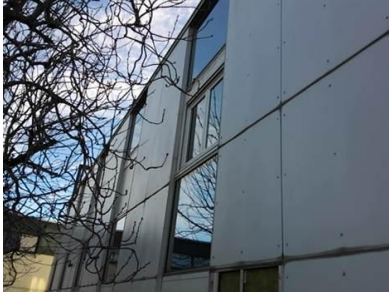
| | <p>Photo n° PhA008<br/>Localisation : Rez de chaussée - Pignon droit<br/>Ouvrage : 2. Façades - Panneaux sandwichs<br/>Partie d'ouvrage : Plaques<br/>Description : Plaques<br/>Localisation sur croquis : M011</p> |

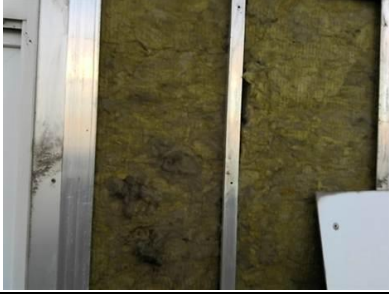
| | <p>Photo n° PhA009<br/>Localisation : Rez de chaussée - Pignon droit<br/>Ouvrage : 2. Façades - Bardages<br/>Partie d'ouvrage : Isolants sous bardages<br/>Description : Isolants sous bardages</p> |

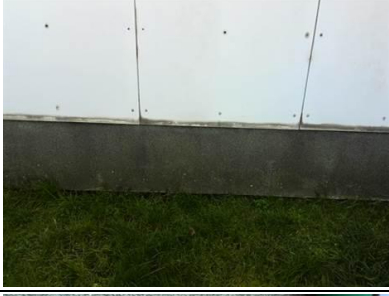
| | <p>Photo n° PhA010<br/>Localisation : Rez de chaussée - Façade arrière<br/>Ouvrage : 2 - Parois verticales extérieures et Façades - Façades lourdes y compris poteaux<br/>Partie d'ouvrage : Enduit extérieur (projeté, lissé ou taloché)<br/>Description : Enduit extérieur (projeté, lissé ou taloché)</p> |

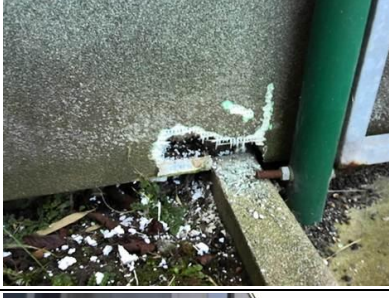
| | <p>Photo n° PhA011<br/>Localisation : Rez de chaussée - Façade arrière<br/>Ouvrage : 2 - Parois verticales extérieures et Façades - Façades lourdes y compris poteaux<br/>Partie d'ouvrage : Colle (isolant)<br/>Description : Colle (isolant)</p> |

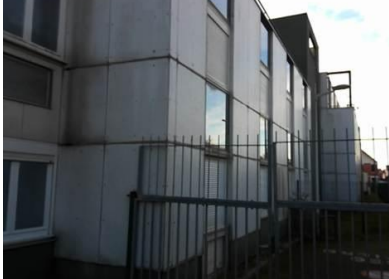
| | <p>Photo n° PhA012<br/>Localisation : Rez de chaussée - Façade arrière<br/>Ouvrage : 2. Façades - Panneaux sandwichs<br/>Partie d'ouvrage : Plaques<br/>Description : Plaques<br/>Localisation sur croquis : M016</p> |

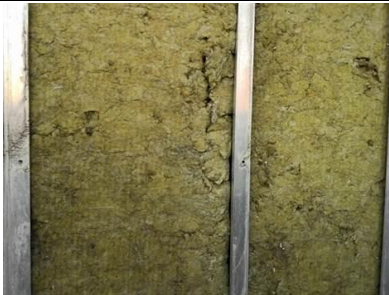
| | <p>Photo n° PhA013<br/>Localisation : Rez de chaussée - Façade arrière<br/>Ouvrage : 2. Façades - Bardages<br/>Partie d'ouvrage : Isolants sous bardages<br/>Description : Isolants sous bardages</p> |

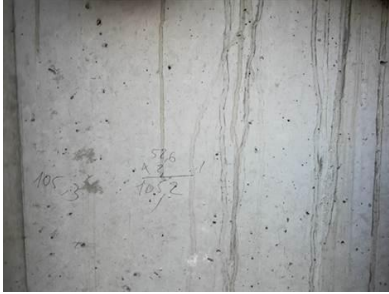
| | <p>Photo n° PhA014<br/>Localisation : Rez de chaussée - Façade arrière<br/>Ouvrage : 2 - Parois verticales extérieures et Façades - Façades lourdes y compris poteaux<br/>Partie d'ouvrage : Enduit pelliculaire de lissage/débullage<br/>Description : Enduit pelliculaire de lissage/débullage</p> |

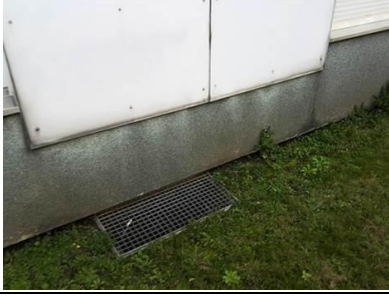
| | <p>Photo n° PhA015<br/>Localisation : Rez de chaussée - Pignon gauche<br/>Ouvrage : 2 - Parois verticales extérieures et Façades - Façades lourdes y compris poteaux<br/>Partie d'ouvrage : Enduit extérieur (projeté, lissé ou taloché)<br/>Description : Enduit extérieur (projeté, lissé ou taloché)</p> |

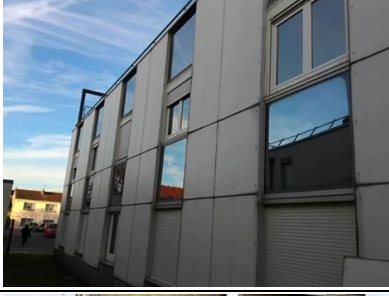
| | <p>Photo n° PhA016<br/>Localisation : Rez de chaussée - Pignon gauche<br/>Ouvrage : 2. Façades - Panneaux sandwichs<br/>Partie d'ouvrage : Plaques<br/>Description : Plaques<br/>Localisation sur croquis : M021</p> |

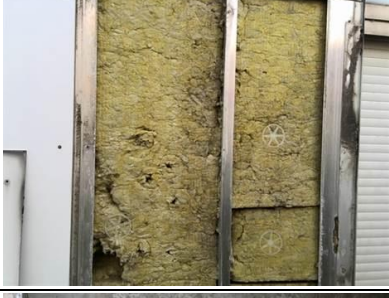
| | <p>Photo n° PhA017<br/>Localisation : Rez de chaussée - Pignon gauche<br/>Ouvrage : 2. Façades - Bardages<br/>Partie d'ouvrage : Isolants sous bardages<br/>Description : Isolants sous bardages</p> |

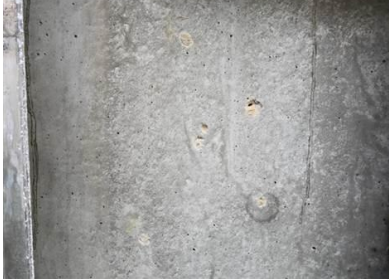
| | <p>Photo n° PhA018<br/>Localisation : Rez de chaussée - Pignon gauche<br/>Ouvrage : 2 - Parois verticales extérieures et Façades - Façades lourdes y compris poteaux<br/>Partie d'ouvrage : Enduit pelliculaire de lissage/débullage<br/>Description : Enduit pelliculaire de lissage/débullage</p> |

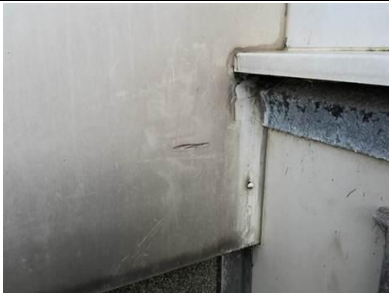
| | <p>Photo n° PhA019<br/>Localisation : Rez de chaussée - Façade arrière<br/>Ouvrage : 2. Façades - Panneaux sandwichs<br/>Partie d'ouvrage : Joints d'assemblage gaine de désenfumage<br/>Description : Joints d'assemblage gaine de désenfumage</p> |

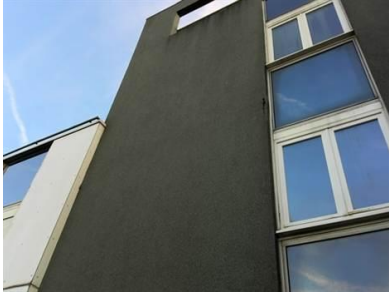
| | <p>Photo n° PhA020<br/>Localisation : Rez de chaussée - Façade arrière<br/>Ouvrage : 2 - Parois verticales extérieures et Façades - Façades lourdes y compris poteaux<br/>Partie d'ouvrage : Enduit extérieur (projeté, lissé ou taloché)<br/>Description : Enduit extérieur (projeté, lissé ou taloché)</p> |

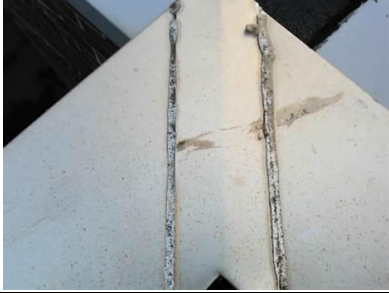
| | <p>Photo n° PhA021<br/>Localisation : 1er étage - Toiture terrasse n°1<br/>Ouvrage : 1 - Couvertures, Toitures, Terrasses et étanchéités - Éléments associés à la toiture<br/>Partie d'ouvrage : Jonction mastic couvrtine<br/>Description : Jonction mastic couvrtine</p> |

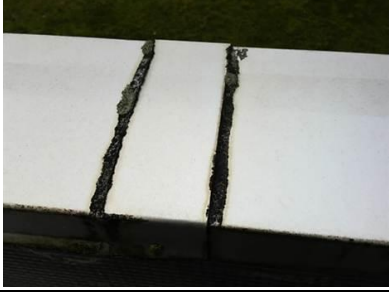
| | <p>Photo n° PhA022<br/>Localisation : 1er étage - Toiture terrasse n°2<br/>Ouvrage : 1 - Couvertures, Toitures, Terrasses et étanchéités - Éléments associés à la toiture<br/>Partie d'ouvrage : Jonction bitumineuse<br/>Description : Jonction mastic couvrtine</p> |

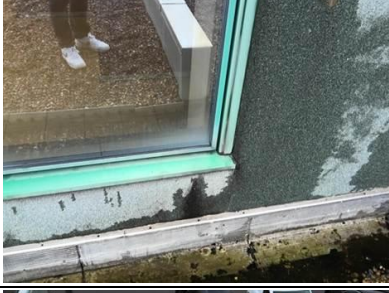
| | <p>Photo n° PhA023<br/>Localisation : 1er étage - Toiture terrasse n°2<br/>Ouvrage : 3 - Parois verticales intérieures - Murs et cloisons maçonnés<br/>Partie d'ouvrage : Joint d'assemblage grande menuiserie<br/>Description : Joint d'assemblage grande menuiserie</p> |

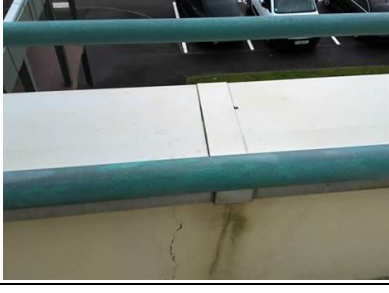
| | <p>Photo n° PhA024<br/>Localisation : 2ème étage - Balcon n°1<br/>Ouvrage : 1 - Couvertures, Toitures, Terrasses et étanchéités - Éléments associés à la toiture<br/>Partie d'ouvrage : Jonction mastic couvrtine<br/>Description : Jonction mastic couvrtine</p> |

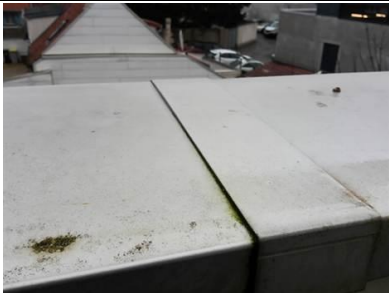
| | <p>Photo n° PhA025<br/>Localisation : 2ème étage - Balcon n°2<br/>Ouvrage : 1 - Couvertures, Toitures, Terrasses et étanchéités - Éléments associés à la toiture<br/>Partie d'ouvrage : Jonction mastic couvitrine<br/>Description : Jonction mastic couvitrine</p> |

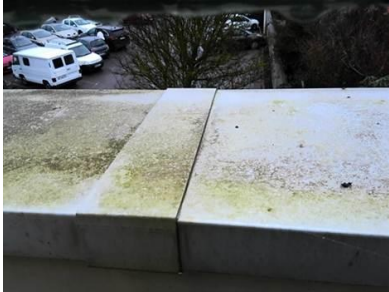
| | <p>Photo n° PhA026<br/>Localisation : 2ème étage - Balcon n°3<br/>Ouvrage : 1 - Couvertures, Toitures, Terrasses et étanchéités - Éléments associés à la toiture<br/>Partie d'ouvrage : Jonction mastic couvitrine<br/>Description : Jonction mastic couvitrine</p> |

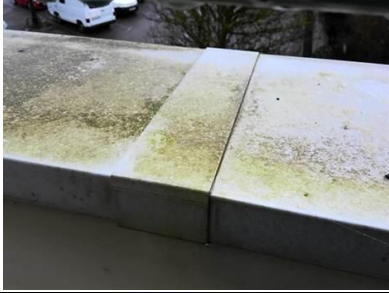
| | <p>Photo n° PhA027<br/>Localisation : 2ème étage - Balcon n°4<br/>Ouvrage : 1 - Couvertures, Toitures, Terrasses et étanchéités - Éléments associés à la toiture<br/>Partie d'ouvrage : Jonction mastic couvitrine<br/>Description : Jonction mastic couvitrine</p> |

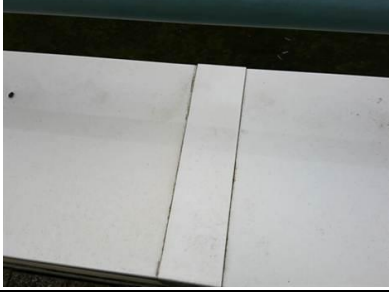
| | <p>Photo n° PhA028<br/>Localisation : 2ème étage - Balcon n°5<br/>Ouvrage : 1 - Couvertures, Toitures, Terrasses et étanchéités - Éléments associés à la toiture<br/>Partie d'ouvrage : Jonction mastic couvitrine<br/>Description : Jonction mastic couvitrine</p> |

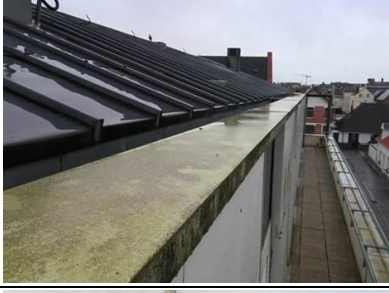
| | <p>Photo n° PhA029<br/>Localisation : 3ème étage - Toiture<br/>Ouvrage : 1 - Couvertures, Toitures, Terrasses et étanchéités - Éléments associés à la toiture<br/>Partie d'ouvrage : Jonction bitumineuse<br/>Description : Jonction bitumineuse</p> |

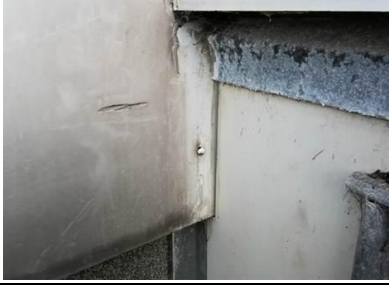
| | <p>Photo n° PhA030<br/>Localisation : Rez de chaussée - Façade avant<br/>Ouvrage : 2 - Parois verticales extérieures et Façades - Façades légères, murs rideaux, bardages, panneaux sandwich<br/>Partie d'ouvrage : Joints d'assemblage gaine de désenfumage<br/>Description : Joints d'assemblage gaine de désenfumage</p> |
