## Dossier de diagnostics techniques

Rapport de mission de repérage des matériaux et produits contenant de l'amiante avant réalisation de travaux

Référence AMITRAV-E8748317-2601 3 mars 2026

Réfection des toitures terrasses et réhausse des acrotères

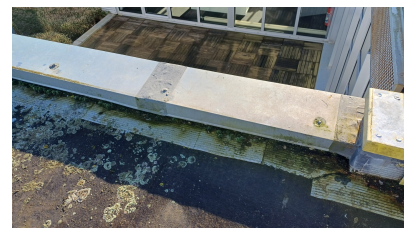
Prélèvement ZPSO 001 - P001  
Pièce Extérieur - Toiture A  
Localisation Acrotères  
Matériaux Réparation d'étanchéité sur couverture  
Date 24 février 2026  
Résultat Absence d'amiante  
Commentaire

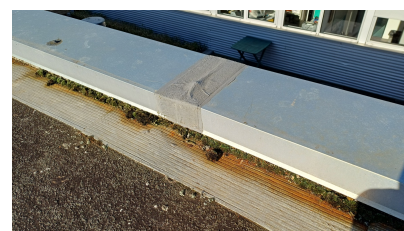
Prélèvement ZPSO 001 - P002  
Pièce Extérieur - Toiture B  
Localisation Acrotères  
Matériaux Réparation d'étanchéité sur couverture  
Date 24 février 2026  
Résultat Absence d'amiante  
Commentaire

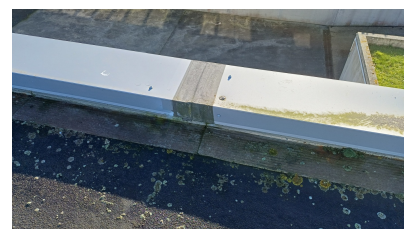
Prélèvement ZPSO 001 - P003  
Pièce Extérieur - Toiture C  
Localisation Acrotères  
Matériaux Réparation d'étanchéité sur couverture  
Date 24 février 2026  
Résultat Absence d'amiante  
Commentaire

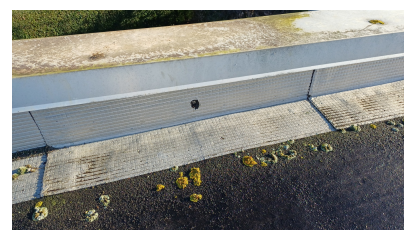
Prélèvement ZPSO 002 - P004  
Pièce Extérieur - Toiture A  
Localisation Acrotères  
Matériaux Relevé d'étanchéité type pax alu  
Date 24 février 2026  
Résultat Absence d'amiante  
Commentaire

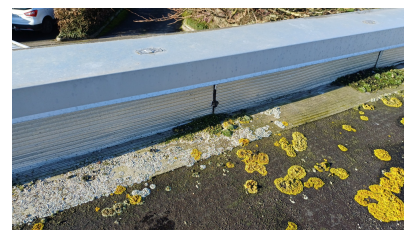
Prélèvement ZPSO 002 - P005  
Pièce Extérieur - Toiture A  
Localisation Acrotères  
Matériaux Relevé d'étanchéité type pax alu  
Date 24 février 2026  
Résultat Absence d'amiante  
Commentaire

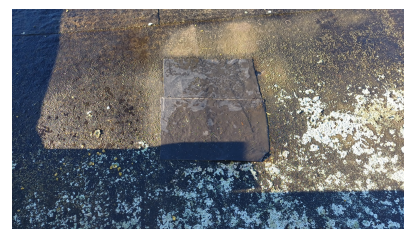
Prélèvement ZPSO 003 - P006  
Pièce Extérieur - Toiture A  
Localisation Toiture terrasse  
Matériaux Réparation bande noire  
Date 24 février 2026  
Résultat Absence d'amiante  
Commentaire

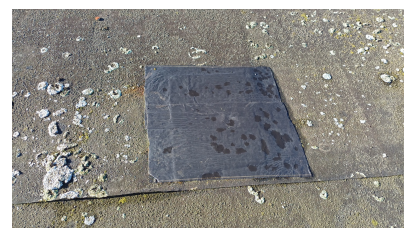
Prélèvement ZPSO 003 - P007  
Pièce Extérieur - Toiture A  
Localisation Toiture terrasse  
Matériaux Réparation bande noire  
Date 24 février 2026  
Résultat Absence d'amiante  
Commentaire

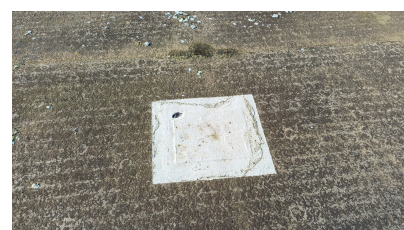
Prélèvement ZPSO 004 - P008  
Pièce Extérieur - Toiture C  
Localisation Toiture terrasse  
Matériaux Réparation bande grise  
Date 24 février 2026  
Résultat Absence d'amiante  
Commentaire

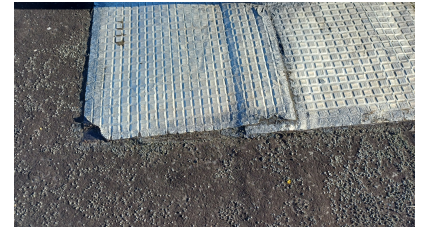
Prélèvement ZPSO 005 - P009  
Pièce Extérieur - Toiture A  
Localisation Toiture terrasse  
Matériaux Réparation type pax alu  
Date 24 février 2026  
Résultat Absence d'amiante  
Commentaire

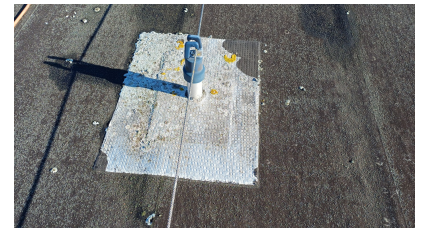
Prélèvement ZPSO 005 - P010  
Pièce Extérieur - Toiture B  
Localisation Toiture terrasse  
Matériaux Réparation type pax alu  
Date 24 février 2026  
Résultat Absence d'amiante  
Commentaire

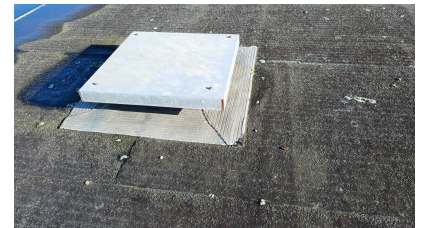
Prélèvement ZPSO 005 - P011  
Pièce Extérieur - Toiture C  
Localisation Toiture terrasse  
Matériaux Réparation type pax alu  
Date 24 février 2026  
Résultat Absence d'amiante  
Commentaire

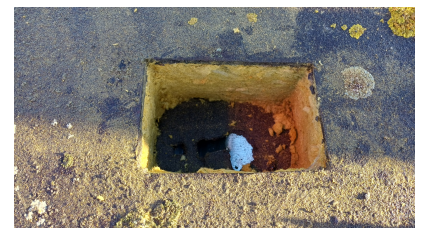
Prélèvement ZPSO 006 - P012  
Pièce Extérieur - Toiture A  
Localisation Toiture terrasse  
Matériaux Revêtement bitumineux couche supérieure  
Date 24 février 2026  
Résultat Absence d'amiante  
Commentaire

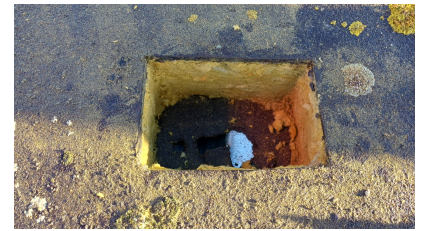
Prélèvement ZPSO 007 - P013  
Pièce Extérieur - Toiture A  
Localisation Toiture terrasse  
Matériaux Isolant interne  
Date 24 février 2026  
Résultat Absence d'amiante  
Commentaire

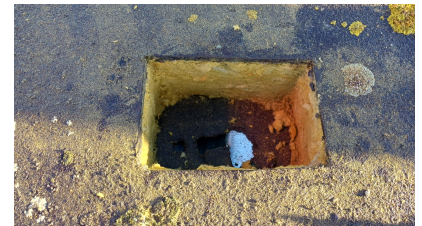
Prélèvement ZPSO 008 - P014  
Pièce Extérieur - Toiture A  
Localisation Toiture terrasse  
Matériaux Revêtement bitumineux couche inférieure  
Date 24 février 2026  
Résultat Absence d'amiante  
Commentaire

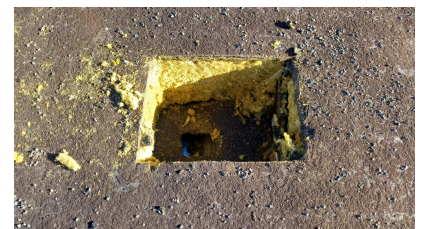
Prélèvement ZPSO 006 - P015  
Pièce Extérieur - Toiture A  
Localisation Toiture terrasse  
Matériaux Revêtement bitumineux couche supérieure  
Date 24 février 2026  
Résultat Absence d'amiante  
Commentaire

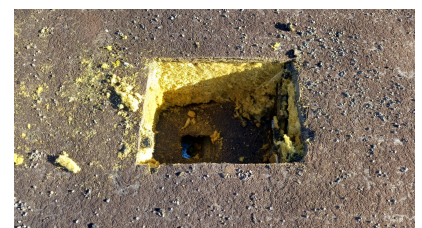
Prélèvement ZPSO 007 - P016  
Pièce Extérieur - Toiture A  
Localisation Toiture terrasse  
Matériaux Isolant interne  
Date 24 février 2026  
Résultat Absence d'amiante  
Commentaire

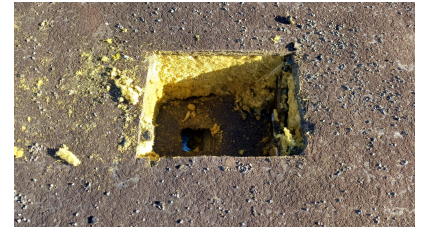
Prélèvement ZPSO 008 - P017  
Pièce Extérieur - Toiture A  
Localisation Toiture terrasse  
Matériaux Revêtement bitumineux couche inférieure  
Date 24 février 2026  
Résultat Absence d'amiante  
Commentaire

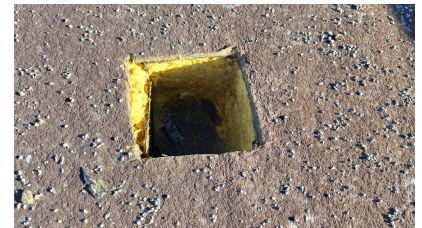
Prélèvement ZPSO 009 - P018  
Pièce Extérieur - Toiture B  
Localisation Toiture terrasse  
Matériaux Revêtement bitumineux couche supérieure  
Date 24 février 2026  
Résultat Absence d'amiante  
Commentaire

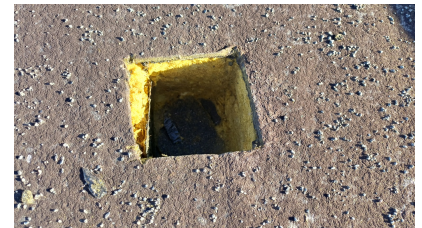
Prélèvement ZPSO 010 - P019  
Pièce Extérieur - Toiture B  
Localisation Toiture terrasse  
Matériaux Isolant interne  
Date 24 février 2026  
Résultat Absence d'amiante  
Commentaire

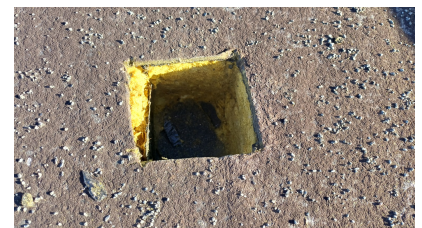
Prélèvement ZPSO 011 - P020  
Pièce Extérieur - Toiture B  
Localisation Toiture terrasse  
Matériaux Revêtement bitumineux couche inférieure  
Date 24 février 2026  
Résultat Absence d'amiante  
Commentaire

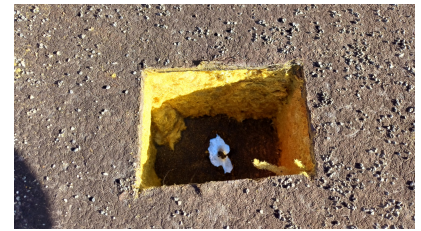
Prélèvement ZPSO 009 - P021  
Pièce Extérieur - Toiture B  
Localisation Toiture terrasse  
Matériaux Revêtement bitumineux couche supérieure  
Date 24 février 2026  
Résultat Absence d'amiante  
Commentaire

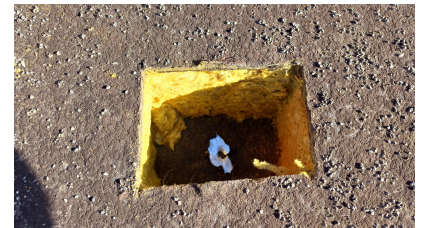
Prélèvement ZPSO 010 - P022  
Pièce Extérieur - Toiture B  
Localisation Toiture terrasse  
Matériaux Isolant interne  
Date 24 février 2026  
Résultat Absence d'amiante  
Commentaire

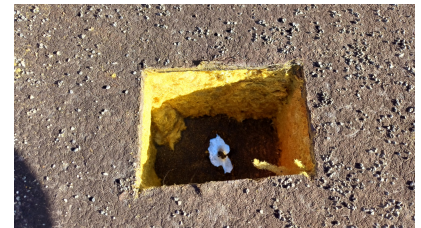
Prélèvement ZPSO 011 - P023  
Pièce Extérieur - Toiture B  
Localisation Toiture terrasse  
Matériaux Revêtement bitumineux couche inférieure  
Date 24 février 2026  
Résultat Absence d'amiante  
Commentaire

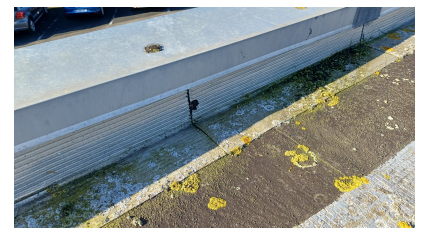
Prélèvement ZPSO 012 - P024  
Pièce Extérieur - Toiture B  
Localisation Acrotères  
Matériaux Relevé d'étanchéité type pax alu  
Date 24 février 2026  
Résultat Absence d'amiante  
Commentaire

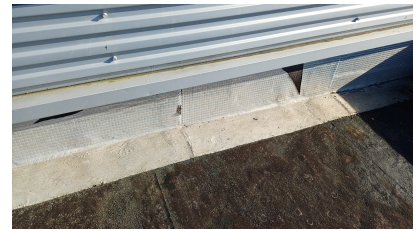
Prélèvement ZPSO 012 - P025  
Pièce Extérieur - Toiture B  
Localisation Acrotères  
Matériaux Relevé d'étanchéité type pax alu  
Date 24 février 2026  
Résultat Absence d'amiante  
Commentaire

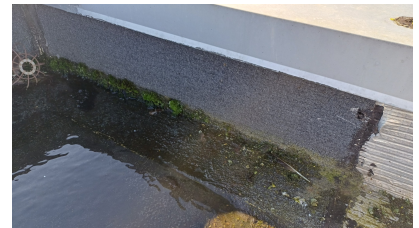
Prélèvement ZPSO 013 - P026  
Pièce Extérieur - Toiture B  
Localisation Acrotères  
Matériaux Réparation noire sur relevé d'étanchéité  
Date 24 février 2026  
Résultat Absence d'amiante  
Commentaire

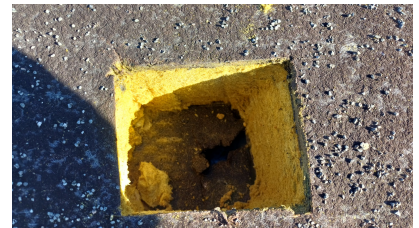
Prélèvement ZPSO 014 - P027  
Pièce Extérieur - Toiture C  
Localisation Toiture terrasse  
Matériaux Revêtement bitumineux couche supérieure  
Date 24 février 2026  
Résultat Absence d'amiante  
Commentaire

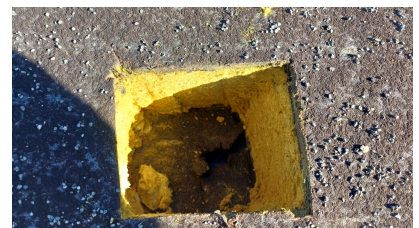
Prélèvement ZPSO 015 - P028  
Pièce Extérieur - Toiture C  
Localisation Toiture terrasse  
Matériaux Isolant interne  
Date 24 février 2026  
Résultat Absence d'amiante  
Commentaire

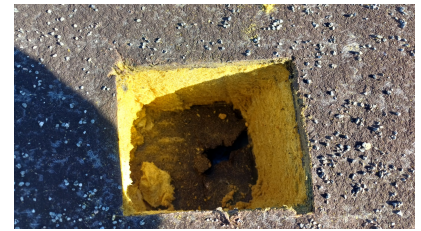
Prélèvement ZPSO 016 - P029  
Pièce Extérieur - Toiture C  
Localisation Toiture terrasse  
Matériaux Revêtement bitumineux couche inférieure  
Date 24 février 2026  
Résultat Absence d'amiante  
Commentaire

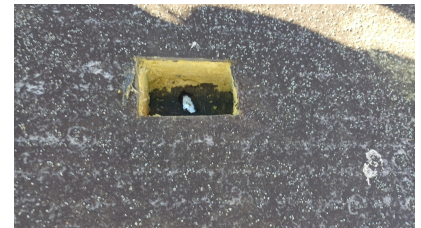
Prélèvement ZPSO 014 - P030  
Pièce Extérieur - Toiture C  
Localisation Toiture terrasse  
Matériaux Revêtement bitumineux couche supérieure  
Date 24 février 2026  
Résultat Absence d'amiante  
Commentaire

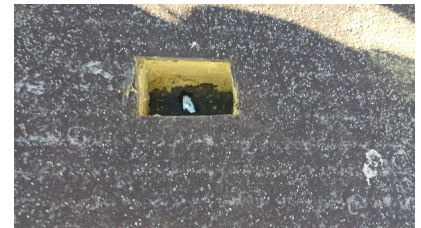
Prélèvement ZPSO 015 - P031  
Pièce Extérieur - Toiture C  
Localisation Toiture terrasse  
Matériaux Isolant interne  
Date 24 février 2026  
Résultat Absence d'amiante  
Commentaire

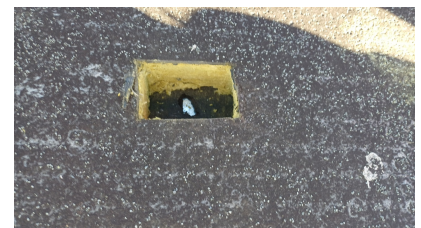
Prélèvement ZPSO 016 - P032  
Pièce Extérieur - Toiture C  
Localisation Toiture terrasse  
Matériaux Revêtement bitumineux couche inférieure  
Date 24 février 2026  
Résultat Absence d'amiante  
Commentaire

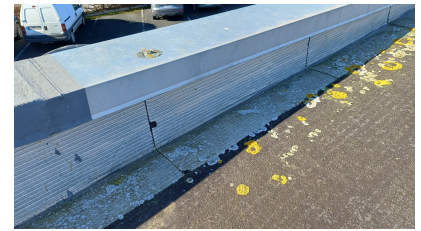
Prélèvement ZPSO 017 - P033  
Pièce Extérieur - Toiture C  
Localisation Acrotères  
Matériaux Relevé d'étanchéité type pax alu  
Date 24 février 2026  
Résultat Absence d'amiante  
Commentaire

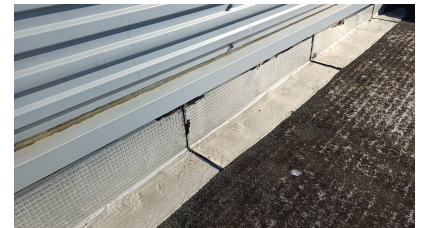
Prélèvement ZPSO 017 - P034  
Pièce Extérieur - Toiture C  
Localisation Acrotères  
Matériaux Relevé d'étanchéité type pax alu  
Date 24 février 2026  
Résultat Absence d'amiante  
Commentaire

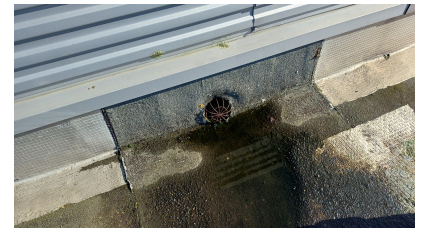
Prélèvement ZPSO 013 - P035  
Pièce Extérieur - Toiture C  
Localisation Acrotères  
Matériaux Réparation noire sur relevé d'étanchéité  
Date 24 février 2026  
Résultat Absence d'amiante  
Commentaire

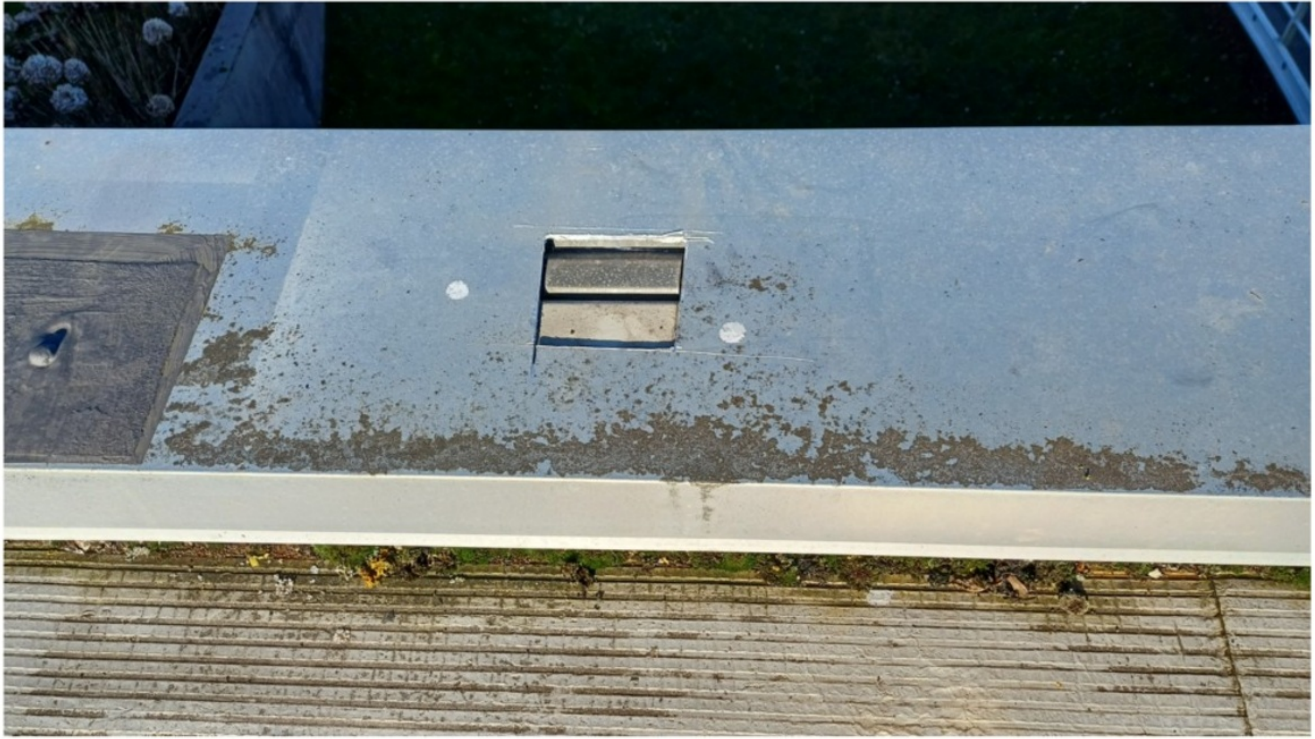
## SONDAGE COUVERTINE.jpg

Un sondage a été réalisé au niveau des couvertines afin de faire apparaître le système de fixation composé uniquement de vis autoforantes sur un profilé métallique nu sans revêtements et sans colles.

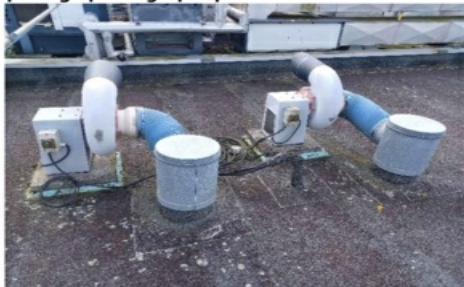
*Photo 3 : Extraction d'air -> Les socles bétons sur l'étanchéité ont un risque important de fuite.*

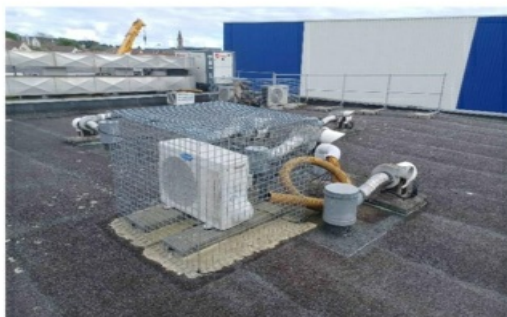
*Photo 3 : pompe à chaleur sur protection mécanique (grille).*

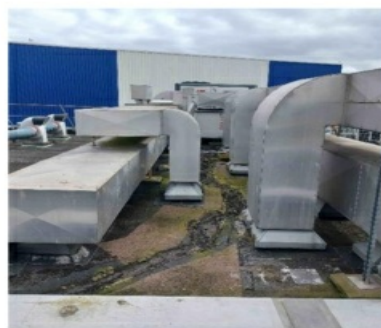
*Photo 4 : zone avec équipements CTA en toiture G.*

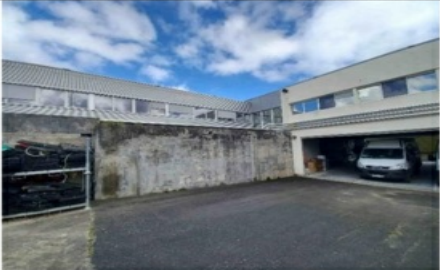
Photo 4 : vue d'ensemble façade Sud Est.

Nous pouvons réutiliser l'EP présent dans l'angle rentrant mais cheminement en haut des menuiseries et filant sur l'ensemble de la façade. Non chiffré ce jour.

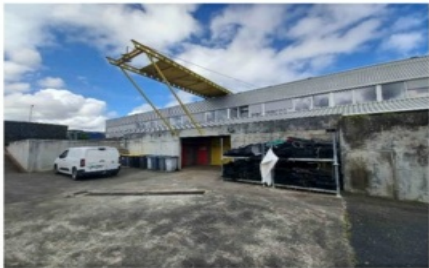
Photo 5 : vue d'ensemble Façade Sud-Est

La passerelle métallique (en jaune) est prévue conservée.

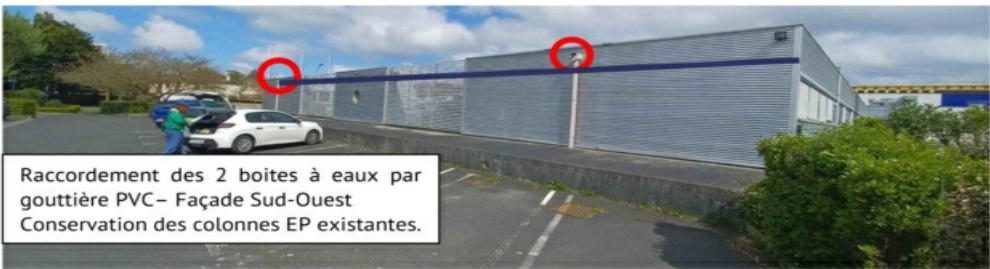
Photo 6 : vue d'ensemble façade Sud-Ouest

Raccordement des 2 boîtes à eaux par  
gouttière PVC – Façade Sud-Ouest  
Conservation des colonnes EP existantes.

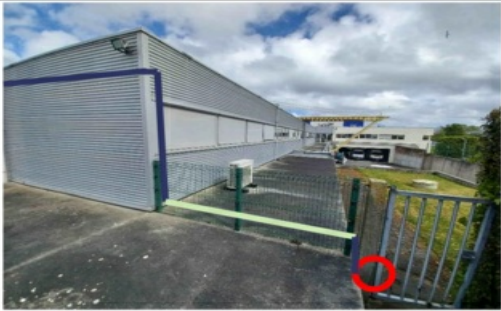
Photo 7 : précision sur angle

En bleu : gouttière / colonne PVC RAL dito fond de bardage  
En vert : rigole béton étanche pour cheminement de l'eau (avec contrepen-  
te).  
En rouge : création d'un tampon de visite compris percement dans la cuve et raccordement.
