## Pré-rapport de repérage des matériaux et produits contenant de l'amiante avant réalisation de travaux dans un immeuble bâti

N° de dossier : 26DA01020

Date du rapport : 24/02/2026

Rue : 14 avenue Duquesne

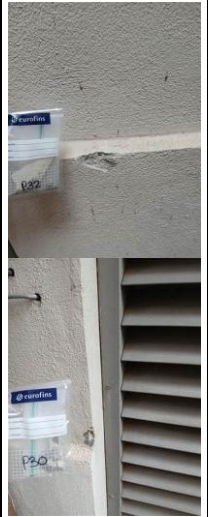
| ZPSO-003 : Partie à inspecter : Béton enduit + Peinture (Matériau de type peinture (blanc) ; matériau semi-dur de type ciment (gris) ; matériau dur de type mortier, béton, chape (gris)). | | | | | |
|---|---|---|---|---|---|
| Circulation extérieure | 1 | <p>Identifiant : ZPSO-025</p> <p>Description : Matériau de type peinture (blanc) ; matériau dur de type mortier, béton, chape (gris)</p> <p>Résultat : Absence d'amiante</p> | Oui<br>Sous-sol N-1 - Circulation extérieure | P030; P032 | |

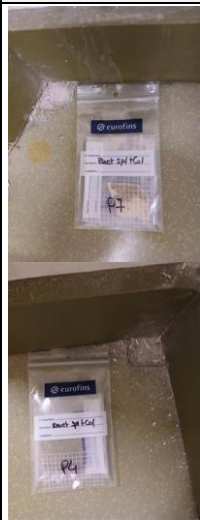
| ZPSO-001 : Partie à inspecter : Bardeau bitumineux. | | | | | |
|---|---|---|---|---|---|
| Circulation 1 | 1 | Identifiant : ZPSO-004<br>Description : Matériau souple de type revêtement de sol (vert)<br>Résultat : Absence d'amiante | Oui<br>Sous-sol N-1 -<br>Circulation 1 | P004; P007 | |

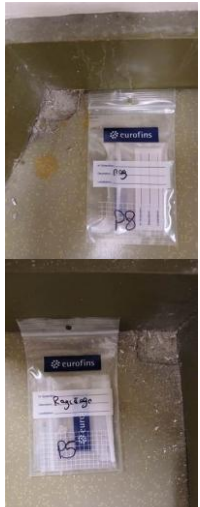
| ZPSO-005 : Partie à inspecter : Ragréage. | | | | | |
|---|---|---|---|---|---|
| Circulation 1 | 1 | <u>Identifiant</u> : ZPSO-005<br><u>Description</u> : Ragréage<br><u>Résultat</u> : Absence d'amiante | Oui<br>Sous-sol N-1 -<br>Circulation 1 | P005; P008 | |

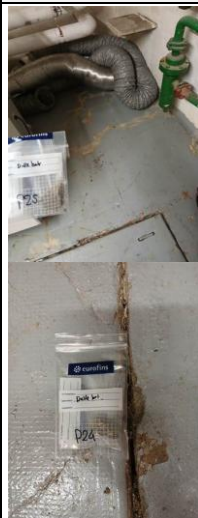
| ZPSO-019-2 : Partie à inspecter : Dalle béton enduite + Peinture (Matériau dur de type mortier, béton, chape (gris)). | | | | | |
|---|---|---|---|---|---|
| Local -1213 | 1 | <u>Identifiant</u> : ZPSO-020<br><u>Description</u> : Matériau de type système d'enduit peinture (gris) ; matériau dur de type mortier, béton, chape (gris) ; matériau dur de type mortier, béton, chape (beige)<br><u>Résultat</u> : Absence d'amiante | Oui<br>Sous-sol N-1 - Local -1213 | P024; P025 | |

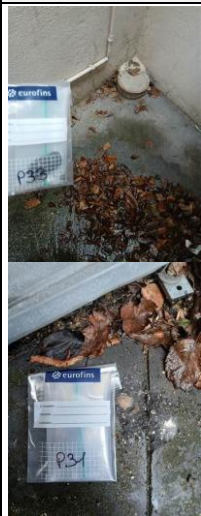
| ZPSO-022 : Partie à inspecter : Revêtement souple vert + Colle (Matériau souple de type revêtement de sol (beige) ; matériau de type peinture (vert)). | | | | | |
|---|---|---|---|---|---|
| Circulation extérieure | 1 | <u>Identifiant</u> : ZPSO-026<br><u>Description</u> : Dalle béton enduite<br><u>Résultat</u> : Absence d'amiante | Oui<br>Sous-sol N-1 - Circulation extérieure | P031; P033 | |

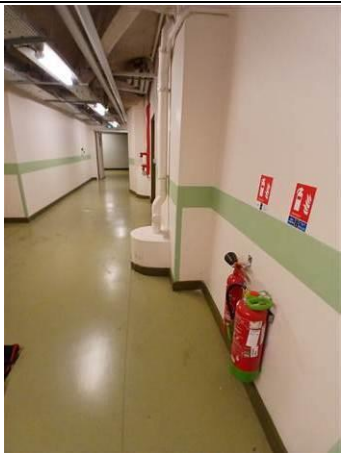
| | <p>Photo n° PhA001<br/>Localisation : Sous-sol N-1 - Circulation 1<br/>Ouvrage : 3 - Parois verticales intérieures - Murs et cloisons maçonnés<br/>Partie d'ouvrage : Béton enduit + Peinture<br/>Description : Matériau de type système d'enduit peinture (blanc) ; matériau dur de type mortier, béton, chape (gris)</p> |

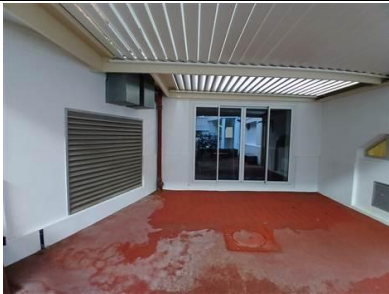
| | <p>Photo n° PhA002<br/>Localisation : Sous-sol N-1 - Extérieur 1<br/>Ouvrage : 5 - Planchers et planchers techniques - Revêtements de sols<br/>Partie d'ouvrage : Bardeau bitumineux<br/>Description : Bardeau bitumineux</p> |

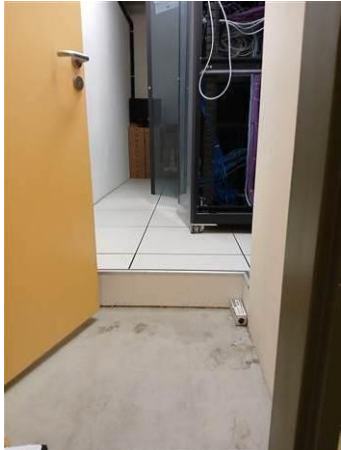
| | <p>Photo n° PhA003<br/>Localisation : Sous-sol N-1 - Local -1230<br/>Ouvrage : 5 - Planchers et planchers techniques - Revêtements de sols<br/>Partie d'ouvrage : Dalle béton enduite + Peinture<br/>Description : Matériau de type peinture (vert) ; matériau de type peinture (gris) ; matériau dur de type mortier, béton, chape (gris)</p> |

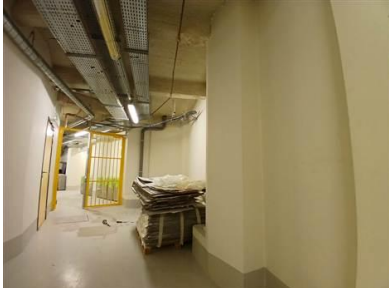
| | <p>Photo n° PhA004<br/>Localisation : Sous-sol N-1 - Circulation 2<br/>Ouvrage : 5 - Planchers et planchers techniques - Revêtements de sols<br/>Partie d'ouvrage : Dalle béton enduite + Peinture<br/>Description : Matériau de type système d'enduit peinture (gris) ; matériau semi-dur de type ciment (gris) ; matériau semi-dur (rose) ; matériau dur de type mortier, béton, chape (gris)</p> |

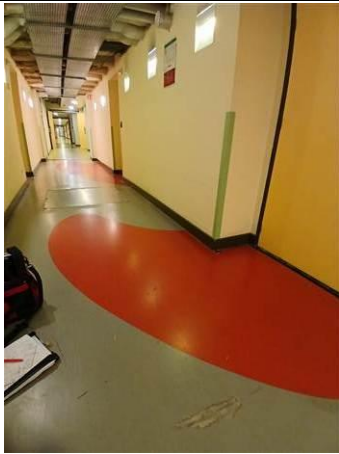
| | <p>Photo n° PhA005<br/>Localisation : Sous-sol N-1 - Circulation 3<br/>Ouvrage : 5 - Planchers et planchers techniques - Revêtements de sols<br/>Partie d'ouvrage : Ragraéage<br/>Description : Matériau souple de type dalle de sol (gris)</p> |

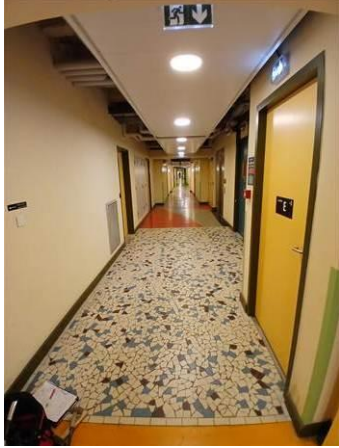
| | <p>Photo n° PhA006<br/>Localisation : Sous-sol N-1 - Circulation 3<br/>Ouvrage : 5 - Planchers et planchers techniques - Revêtements de sols<br/>Partie d'ouvrage : Joint + Colle de carrelage mosaïque<br/>Description : Joint + Colle de carrelage mosaïque</p> |

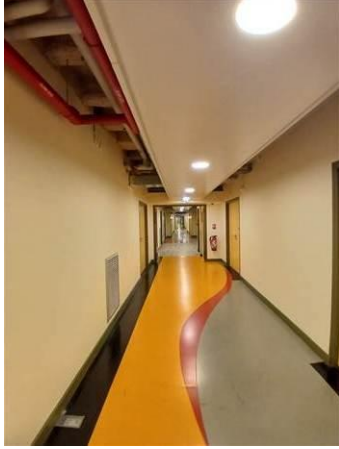
| | <p>Photo n° PhA007<br/>Localisation : Sous-sol N-1 - Circulation 3<br/>Ouvrage : 5 - Planchers et planchers techniques - Revêtements de sols<br/>Partie d'ouvrage : Revêtement semi-dur noir sur béton<br/>Description : Revêtement semi-dur noir sur béton</p> |

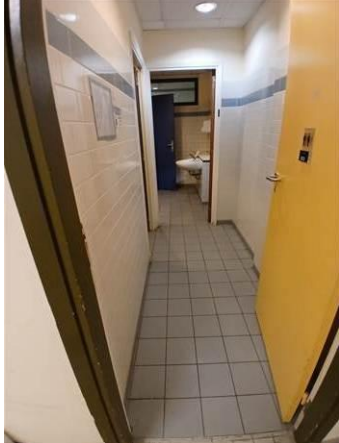
| | <p>Photo n° PhA008<br/>Localisation : Sous-sol N-2 - WC 1<br/>Ouvrage : 5 - Planchers et planchers techniques - Revêtements de sols<br/>Partie d'ouvrage : Colle + Joint de carrelage grand carreaux gris<br/>Description : Colle + Joint de carrelage grand carreaux gris</p> |

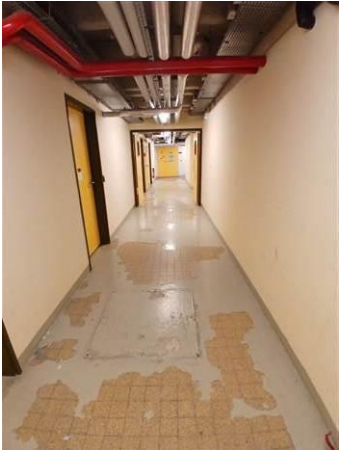
| | <p>Photo n° PhA009<br/>Localisation : Sous-sol N-2 - Circulation 2<br/>Ouvrage : 5 - Planchers et planchers techniques - Revêtements de sols<br/>Partie d'ouvrage : Colle + Joint de carrelage grand carreaux jaune<br/>Description : Matériau semi-dur de type revêtement de sol (beige)</p> |

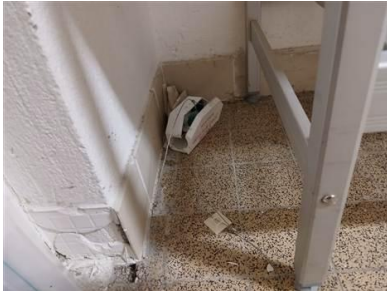
| | <p>Photo n° PhA010<br/>Localisation : Sous-sol N-2 - Local -2515<br/>Ouvrage : 3 - Parois verticales intérieures - Revêtements de murs - Plinthes<br/>Partie d'ouvrage : Colle + Joint<br/>Description : Colle + Joint</p> |

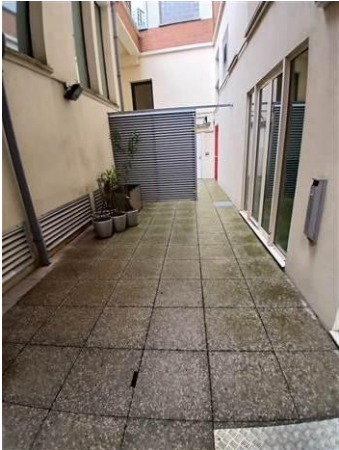
| | <p>Photo n° PhA011<br/>Localisation : Sous-sol N-2 - Circulation extérieure<br/>Ouvrage : 5 - Planchers et planchers techniques - Revêtements de sols<br/>Partie d'ouvrage : Béton enduit<br/>Description : Béton enduit</p> |

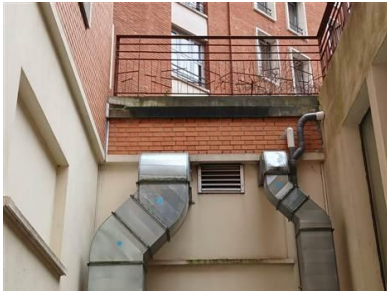
| | <p>Photo n° PhA012<br/>Localisation : Sous-sol N-2 - Circulation extérieure<br/>Ouvrage : 2 - Parois verticales extérieures et Façades - Façades lourdes<br/>Partie d'ouvrage : Béton enduit + Peinture<br/>Description : Matériau de type peinture (beige) ; matériau dur de type mortier, béton, chape (gris)</p> |

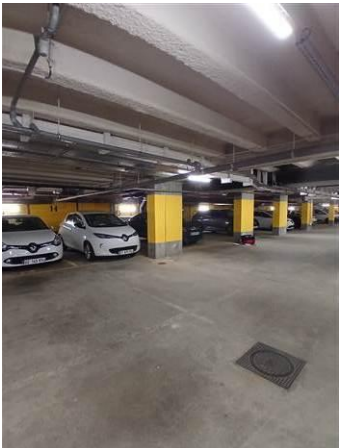
| | <p>Photo n° PhA013<br/>Localisation : Sous-sol N-2 - Parking<br/>Ouvrage : 5 - Planchers et planchers techniques - Revêtements de sols<br/>Partie d'ouvrage : Béton enduit<br/>Description : Béton enduit</p> |

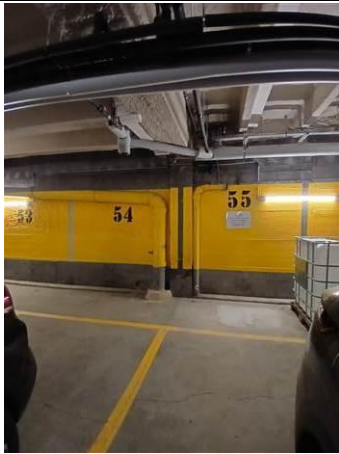
| | <p>Photo n° PhA014<br/>Localisation : Sous-sol N-2 - Parking<br/>Ouvrage : 3 - Parois verticales intérieures - Poteaux<br/>Partie d'ouvrage : Béton enduit + Peinture<br/>Description : Matériau de type peinture (jaune) ; matériau dur de type mortier, béton, chape (gris)</p> |

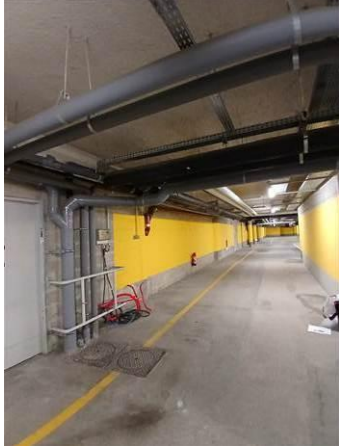
| | <p>Photo n° PhA015<br/>Localisation : Sous-sol N-2 - Parking<br/>Ouvrage : 5 - Planchers et planchers techniques - Revêtements de sols<br/>Partie d'ouvrage : Béton enduit<br/>Description : Matériau dur de type mortier, béton, chape (gris) (foncé)</p> |

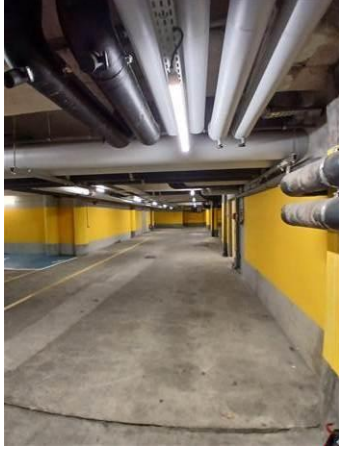
| | <p>Photo n° PhA016<br/>Localisation : Sous-sol N-2 - Parking<br/>Ouvrage : 5 - Planchers et planchers techniques - Revêtements de sols<br/>Partie d'ouvrage : Béton enduit<br/>Description : Matériau dur de type mortier, béton, chape (gris) (foncé)</p> |

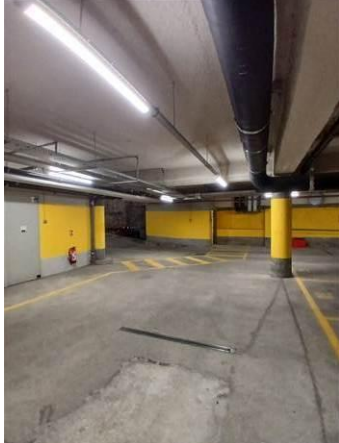
| | <p>Photo n° PhA017<br/>Localisation : Sous-sol N-2 - Parking<br/>Ouvrage : 5 - Planchers et planchers techniques - Revêtements de sols<br/>Partie d'ouvrage : Béton enduit<br/>Description : Matériau dur de type mortier, béton, chape (gris) (foncé)</p> |
