# Repérage Amiante & Plomb Avant Travaux

Réf. : DIA-RJS00-2512-021

Adresse du bien : 35 Avenue des Vosges  
67000 STRASBOURG

Nature du bien : Bâtiment administratif

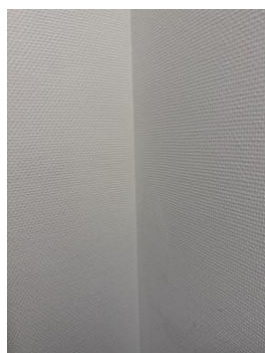
| ZPSO #1 | | Parois verticales intérieures / Bandes calicot | |
|---|---|---|---|
| <p>Bandes calicot</p> <p>Précisions de localisation :<br/>Lieu du prélèvement : Rez-de-chaussée Local coffre</p> | | P001 | <p>Absence d'amiante</p> <p>Après analyse référence échantillon n°001</p> |

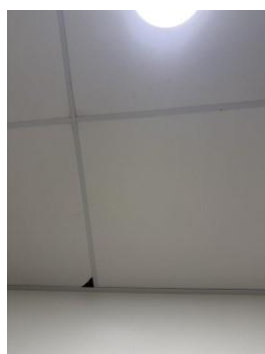
| ZPSO #2 | | Plafonds et faux plafonds / Faux-plafond | |
|---|---|---|---|
| <p>Faux-plafond</p> <p>Précisions de localisation :<br/>Lieu du prélèvement : Rez-de-chaussée Local coffre</p> | | P002 | <p>Absence d'amiante</p> <p>Après analyse référence échantillon n°002</p> |

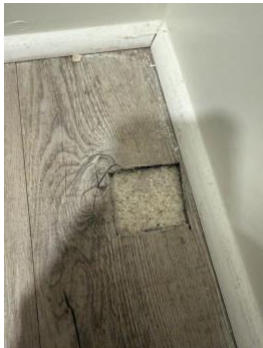
| ZPSO #3 | | Divers / Linoleum (2ème couche) | |
|---|---|---|---|
| <p>Linoleum (2ème couche)</p> <p>Précisions de localisation :</p> <p>Lieu du prélèvement : Rez-de-chaussée Local coffre</p> | | P003 | <p>Absence d'amiante</p> <p>Après analyse référence échantillon n°003</p> |

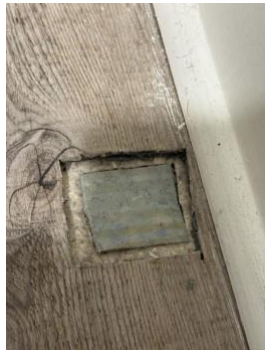
| ZPSO #4 | | Divers / Linoleum (3ème couche) | |
|---|---|---|---|
| <p>Linoleum (3ème couche)</p> <p>Précisions de localisation :<br/>Lieu du prélèvement : Rez-de-chaussée Local coffre</p> | | P004 | <p>Absence d'amiante</p> <p>Après analyse référence échantillon n°004</p> |
| <p>Colle noire</p> <p>Précisions de localisation :<br/>Lieu du prélèvement : Rez-de-chaussée Local coffre</p> | | P004 | <p>Présence d'amiante</p> <p>Après analyse référence échantillon n°004</p> <p>Types de fibres :<br/>Chrysotile</p> |

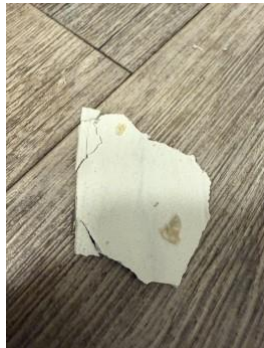
| ZPSO #5 | | Planchers et planchers techniques / Dalles de sol + Colle jaune | |
|---|---|---|---|
| Dalles de sol<br><br>Précisions de localisation :<br>Lieu du prélèvement : Rez-de-chaussée Espace guichet | | P005 | Présence d'amiante<br><br>Après analyse référence échantillon n°005<br><br>Types de fibres :<br>Chrysotile |
| Colle jaune<br><br>Précisions de localisation :<br>Lieu du prélèvement : Rez-de-chaussée Espace guichet | | P005 | Présence d'amiante<br><br>Après analyse référence échantillon n°005<br><br>Types de fibres :<br>Chrysotile |

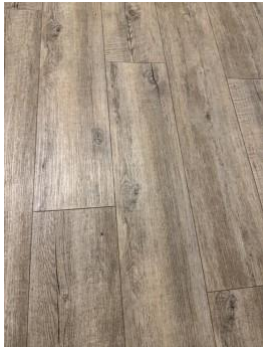
| ZPSO #6 | | Divers / Revêtement de sol | |
|---|---|---|---|
| <p>Revêtement de sol</p> <p>Précisions de localisation :<br/>Lieu du prélèvement : Rez-de-chaussée Local coffre</p> | | P006 | <p>Absence d'amiante</p> <p>Après analyse référence échantillon n°006</p> |

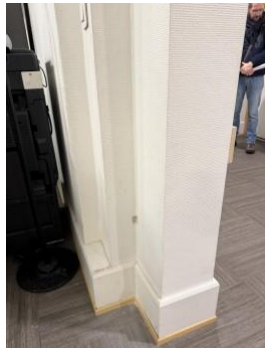
| ZPSO #7 | | Parois verticales intérieures / Bandes calicot | |
|---|---|---|---|
| <p>Bandes calicot</p> <p>Précisions de localisation :</p> <p>Lieu du prélèvement : Rez-de-chaussée Espace guichet</p> | | P007 | <p>Absence d'amiante</p> <p>Après analyse référence échantillon n°007</p> |

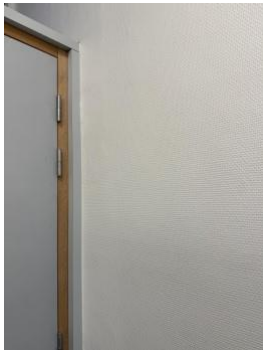
| ZPSO #8 | | Parois verticales intérieures / Enduit mur | |
|---|---|---|---|
| <p>Enduit mur</p> <p>Précisions de localisation :<br/>Lieu du prélèvement : Rez-de-chaussée Bureau 7</p> | | P008 | <p>Absence d'amiante</p> <p>Après analyse référence échantillon n°008</p> |

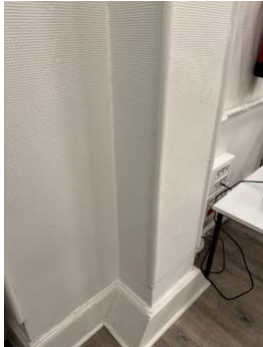
| ZPSO #9 | | Parois verticales intérieures / Enduit mur | |
|---|---|---|---|
| <p>Enduit mur</p> <p>Précisions de localisation :<br/>Lieu du prélèvement : Rez-de-chaussée Bureau 5</p> | | P009 | <p>Absence d'amiante</p> <p>Après analyse référence échantillon n°009</p> |

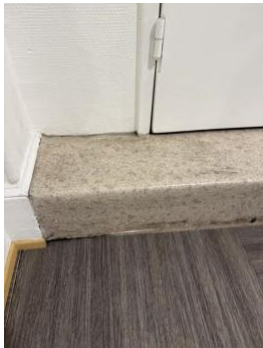
| Linoleum<br><br>Précisions de localisation :<br>Lieu du prélèvement : Rez-de-chaussée Couloir | | P010 | Absence d'amiante<br><br>Après analyse référence échantillon n°010 |

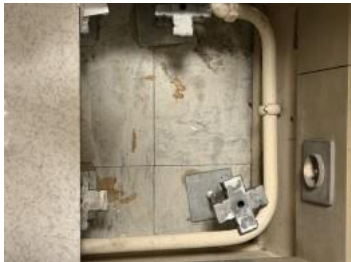
| ZPSO #11 | | Planchers et planchers techniques / Dalles de sol + Colle noire | |
|---|---|---|---|
| Dalles de sol<br><br>Précisions de localisation :<br>Lieu du prélèvement : Rez-de-chaussée Local informatique | | P011 | Présence d'amiante<br><br>Après analyse référence échantillon n°011<br><br>Types de fibres :<br>Chrysotile |
| Colle noire<br><br>Précisions de localisation :<br>Lieu du prélèvement : Rez-de-chaussée Local informatique | | P011 | Présence d'amiante<br><br>Après analyse référence échantillon n°011<br><br>Types de fibres :<br>Chrysotile |

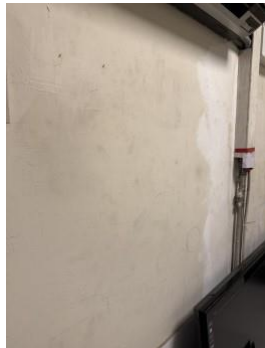
| ZPSO #12 | | Parois verticales intérieures / Enduit mur | |
|---|---|---|---|
| <p>Enduit mur</p> <p>Précisions de localisation :<br/>Lieu du prélèvement : Rez-de-chaussée Local informatique</p> | | P012 | <p>Absence d'amiante</p> <p>Après analyse référence échantillon n°012</p> |

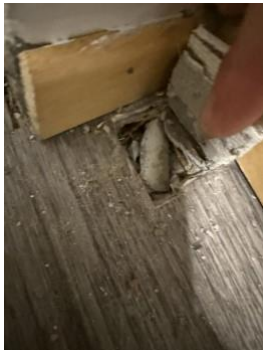
| ZPSO #13 | | Planchers et planchers techniques / Ragréage + Colle noire | |
|---|---|---|---|
| <p>Ragréage</p> <p>Précisions de localisation :<br/>Lieu du prélèvement : Rez-de-chaussée Bureau 5</p> | | P013 | <p>Présence d'amiante</p> <p>Après analyse référence échantillon n°013</p> <p>Types de fibres :<br/>Chrysotile</p> |
| <p>Colle noire</p> <p>Précisions de localisation :<br/>Lieu du prélèvement : Rez-de-chaussée Bureau 5</p> | | P013 | <p>Présence d'amiante</p> <p>Après analyse référence échantillon n°013</p> <p>Types de fibres :<br/>Chrysotile</p> |

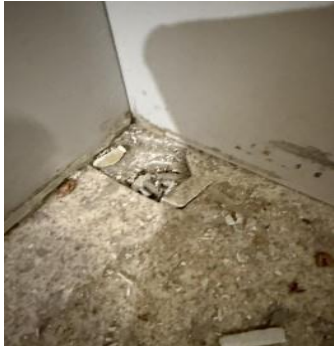
| ZPSO #14 | | Planchers et planchers techniques / Colle noire + Dalles de sol | |
|---|---|---|---|
| <p>Colle noire</p> <p>Précisions de localisation :<br/>Lieu du prélèvement : Rez-de-chaussée Espace guichet</p> | | P014 | <p>Présence d'amiante</p> <p>Après analyse référence échantillon n°014</p> <p>Types de fibres :<br/>Chrysotile</p> |
| <p>Dalles de sol</p> <p>Précisions de localisation :<br/>Lieu du prélèvement : Rez-de-chaussée Espace guichet</p> | | P014 | <p>Présence d'amiante</p> <p>Après analyse référence échantillon n°014</p> <p>Types de fibres :<br/>Chrysotile</p> |

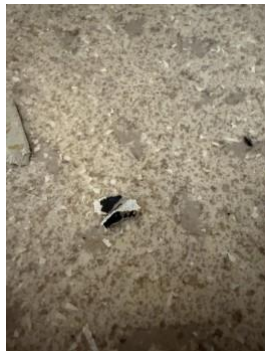
| ZPSO #15 | | Planchers et planchers techniques / Colle noire + Dalles de sol | |
|---|---|---|---|
| <p>Colle noire</p> <p>Précisions de localisation :<br/>Lieu du prélèvement : Rez-de-chaussée Local informatique</p> | | P015 | <p>Présence d'amiante</p> <p>Après analyse référence échantillon n°015</p> <p>Types de fibres :<br/>Chrysotile</p> |
| <p>Dalles de sol</p> <p>Précisions de localisation :<br/>Lieu du prélèvement : Rez-de-chaussée Local informatique</p> | | P015 | <p>Présence d'amiante</p> <p>Après analyse référence échantillon n°015</p> <p>Types de fibres :<br/>Chrysotile</p> |

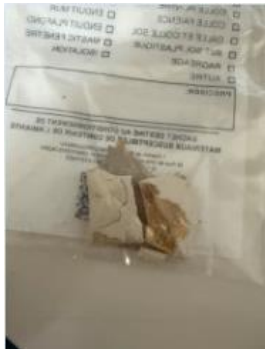
| ZPSO #16 | | Planchers et planchers techniques / Dalles de sol | |
|---|---|---|---|
| Dalles de sol<br><br>Précisions de localisation :<br><br>Lieu du prélèvement : Rez-de-chaussée Bureau 21 | | P016 | Absence d'amiante<br><br>Après analyse référence échantillon n°016 |

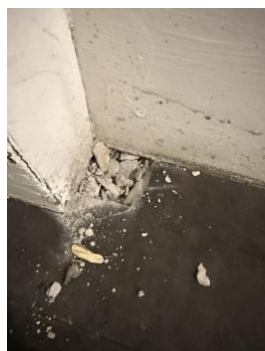
| ZPSO #19 | | Planchers et planchers techniques / Ragréage | |
|---|---|---|---|
| <p>Ragréage</p> <p>Précisions de localisation :</p> <p>Lieu du prélèvement : Rez-de-chaussée Couloir</p> | | P019 | <p>Absence d'amiante</p> <p>Après analyse référence échantillon n°019</p> |

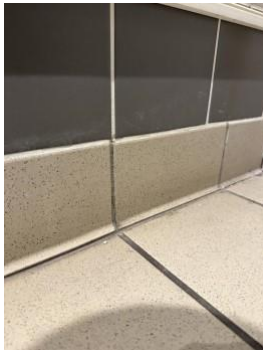
| ZPSO #20 | | Parois verticales intérieures / Colle plinthe | |
|---|---|---|---|
| <p>Colle plinthe</p> <p>Précisions de localisation :</p> <p>Lieu du prélèvement : Rez-de-chaussée Wc</p> | | P020 | <p>Absence d'amiante</p> <p>Après analyse référence échantillon n°020</p> |

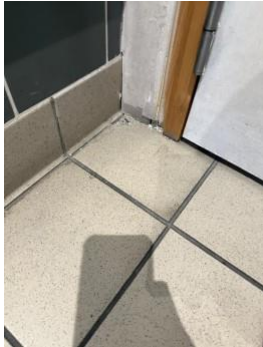
| ZPSO #21 | | Planchers et planchers techniques / Colle sol | |
|---|---|---|---|
| <p>Colle sol</p> <p>Précisions de localisation :</p> <p>Lieu du prélèvement : Rez-de-chaussée Wc</p> | | P021 | <p>Absence d'amiante</p> <p>Après analyse référence échantillon n°021</p> |

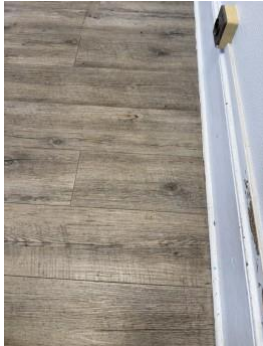
| <div>Revêtement de sol</div> <div>Précisions de localisation :<br/>Lieu du prélèvement : 1er étage<br/>Salle de réunion</div> | | P022 | <div>Absence d'amiante</div> <div>Après analyse référence<br/>échantillon n°022</div> |

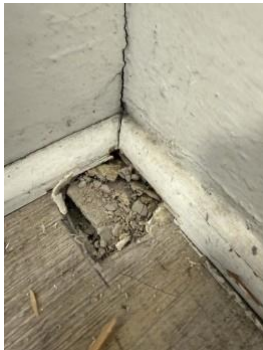
| ZPSO #23 | | Divers / Linoleum (2ème couche) | |
|---|---|---|---|
| <p>Linoleum (2ème couche)</p> <p>Précisions de localisation :</p> <p>Lieu du prélèvement : 1er étage</p> <p>Salle de réunion</p> | | P023 | <p>Absence d'amiante</p> <p>Après analyse référence échantillon n°023</p> |

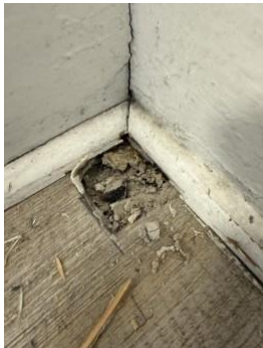
| ZPSO #24 | | Divers / Linoleum (3ème couche) + Colle jaune | |
|---|---|---|---|
| <p>Linoleum (3ème couche)</p> <p>Précisions de localisation :<br/>Lieu du prélèvement : 1er étage<br/>Salle de réunion</p> | | P024 | <p>Absence d'amiante</p> <p>Après analyse référence<br/>échantillon n°024</p> |
| <p>Colle jaune</p> <p>Précisions de localisation :<br/>Lieu du prélèvement : 1er étage<br/>Salle de réunion</p> | | P024 | <p>Présence d'amiante</p> <p>Après analyse référence<br/>échantillon n°024</p> <p>Types de fibres :<br/>Chrysotile</p> |

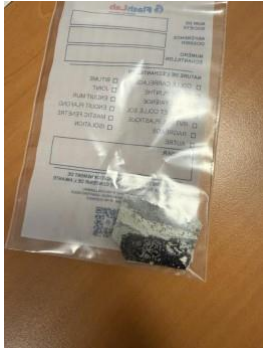
| ZPSO #25 | | Planchers et planchers techniques / Dalles de sol + Colle noire + Ragréage | |
|---|---|---|---|
| Dalles de sol<br><br>Précisions de localisation :<br><br>Lieu du prélèvement : 1er étage<br>Salle de réunion | | P025 | Présence d'amiante<br><br>Après analyse référence échantillon n°025<br><br>Types de fibres :<br>Chrysotile |
| Colle noire<br><br>Précisions de localisation :<br><br>Lieu du prélèvement : 1er étage<br>Salle de réunion | | P025 | Présence d'amiante<br><br>Après analyse référence échantillon n°025<br><br>Types de fibres :<br>Chrysotile |

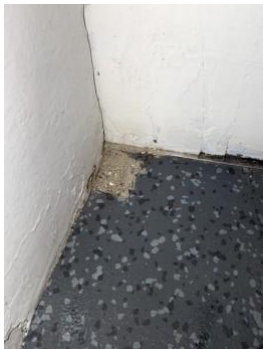
| ZPSO #26 | | Divers / Linoleum | |
|---|---|---|---|
| <p>Linoleum</p> <p>Précisions de localisation :<br/>Lieu du prélèvement : Sous-sol<br/>Dégagement 2</p> | | P026 | <p>Absence d'amiante</p> <p>Après analyse référence<br/>échantillon n°026</p> |

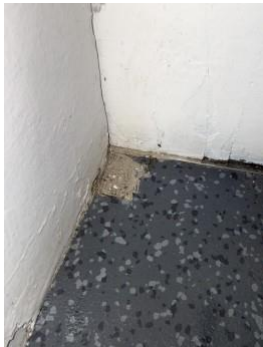
| ZPSO #27 | | Planchers et planchers techniques / Ragréage | |
|---|---|---|---|
| <p>Ragréage</p> <p>Précisions de localisation :</p> <p>Lieu du prélèvement : Sous-sol<br/>Dégagement 2</p> | | P027 | <p>Absence d'amiante</p> <p>Après analyse référence<br/>échantillon n°027</p> |

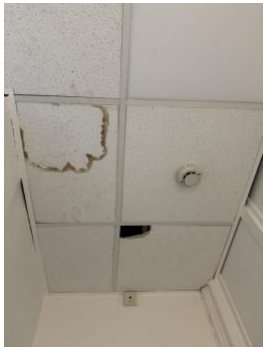
| ZPSO #28 | | Plafonds et faux plafonds / Faux-plafond | |
|---|---|---|---|
| Faux-plafond<br><br>Précisions de localisation :<br>Lieu du prélèvement : Sous-sol<br>Dégagement 3 | | P028 | Absence d'amiante<br><br>Après analyse référence<br>échantillon n°028 |

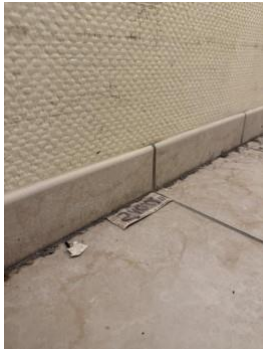
| ZPSO #29 | | Parois verticales intérieures / Colle plinthe | |
|---|---|---|---|
| <p>Colle plinthe</p> <p>Précisions de localisation :</p> <p>Lieu du prélèvement : Sous-sol<br/>Cuisine</p> | | P029 | <p>Absence d'amiante</p> <p>Après analyse référence<br/>échantillon n°029</p> |

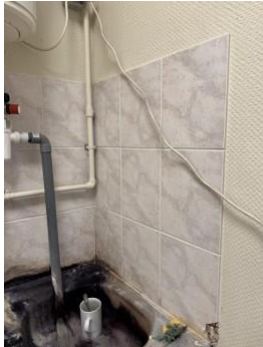
| ZPSO #30 | | Parois verticales intérieures / Colle faïence | |
|---|---|---|---|
| <p>Colle faïence</p> <p>Précisions de localisation :</p> <p>Lieu du prélèvement : Sous-sol<br/>Cuisine</p> | | P030 | <p>Absence d'amiante</p> <p>Après analyse référence<br/>échantillon n°030</p> |

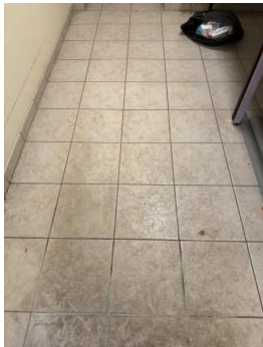
| ZPSO #31 | | Planchers et planchers techniques / Colle sol | |
|---|---|---|---|
| <p>Colle sol</p> <p>Précisions de localisation :</p> <p>Lieu du prélèvement : Sous-sol<br/>Cuisine</p> | | P031 | <p>Absence d'amiante</p> <p>Après analyse référence<br/>échantillon n°031</p> |

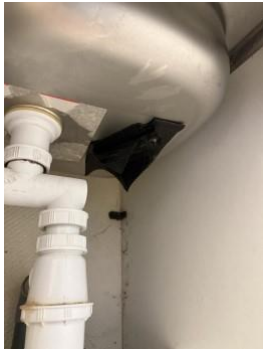
| ZPSO #32 | | Divers / Bande bitumineuse sous évier | |
|---|---|---|---|
| <p>Bande bitumineuse sous évier</p> <p>Précisions de localisation :<br/>Lieu du prélèvement : Sous-sol<br/>Cuisine</p> | | P032 | <p>Absence d'amiante</p> <p>Après analyse référence<br/>échantillon n°032</p> |

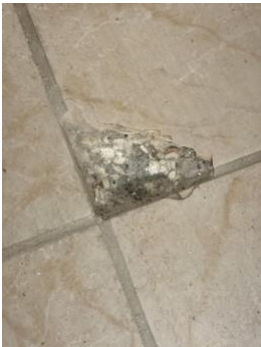
| <p>Terrazzo</p> <p>Précisions de localisation :</p> <p>Lieu du prélèvement : Sous-sol Cuisine</p> | | P034 | <p>Absence d'amiante</p> <p>Après analyse référence échantillon n°034</p> |

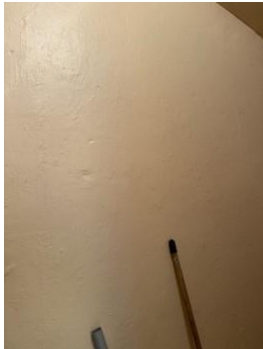
| ZPSO #35 | | Parois verticales intérieures / Enduit mur | |
|---|---|---|---|
| <p>Enduit mur</p> <p>Précisions de localisation :</p> <p>Lieu du prélèvement : Sous-sol<br/>Courrier</p> | | P035 | <p>Absence d'amiante</p> <p>Après analyse référence<br/>échantillon n°035</p> |

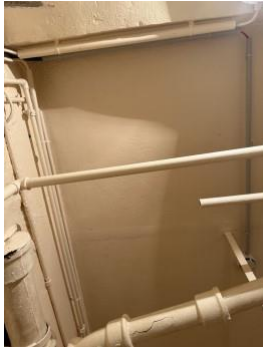
| ZPSO #36 | | Plafonds et faux plafonds / Enduit plafond | |
|---|---|---|---|
| Enduit plafond<br><br>Précisions de localisation :<br>Lieu du prélèvement : Sous-sol<br>Courrier | | P036 | Absence d'amiante<br><br>Après analyse référence<br>échantillon n°036 |

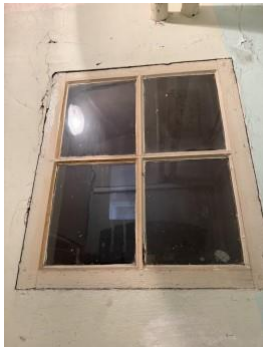
| ZPSO #37 | | Parois verticales extérieures et Façades / Mastic fenêtre | |
|---|---|---|---|
| Mastic fenêtre<br><br>Précisions de localisation :<br>Lieu du prélèvement : Sous-sol<br>Débarras 1 | | P037 | Absence d'amiante<br><br>Après analyse référence<br>échantillon n°037 |

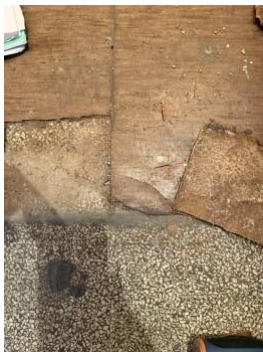
| ZPSO #38 | | Divers / Revêtement de sol | |
|---|---|---|---|
| <p>Revêtement de sol</p> <p>Précisions de localisation :</p> <p>Lieu du prélèvement : Sous-sol<br/>Débarras 1</p> | | P038 | <p>Absence d'amiante</p> <p>Après analyse référence<br/>échantillon n°038</p> |

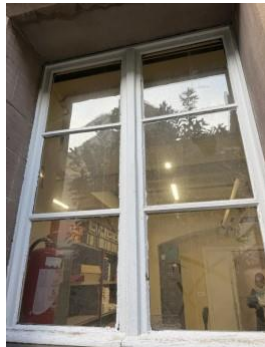
| ZPSO #39 | | Parois verticales extérieures et Façades / Mastic fenêtre | |
|---|---|---|---|
| Mastic fenêtre<br><br>Précisions de localisation :<br>Lieu du prélèvement : Sous-sol<br>Local transpalette | | P039 | Absence d'amiante<br><br>Après analyse référence<br>échantillon n°039 |

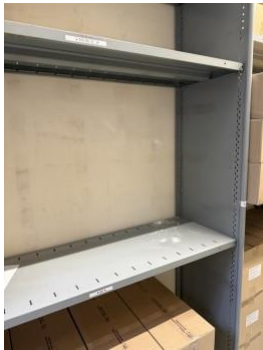
| ZPSO #40 | | Parois verticales intérieures / Enduit mur | |
|---|---|---|---|
| Enduit mur<br><br>Précisions de localisation :<br>Lieu du prélèvement : Sous-sol<br>Local transpalette | | P040 | Absence d'amiante<br><br>Après analyse référence<br>échantillon n°040 |

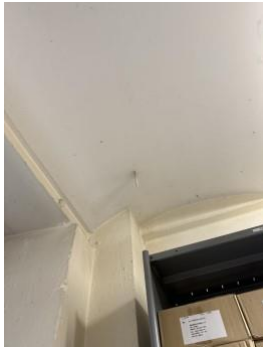
| ZPSO #41 | | Plafonds et faux plafonds / Enduit plafond | |
|---|---|---|---|
| Enduit plafond<br><br>Précisions de localisation :<br>Lieu du prélèvement : Sous-sol<br>Local transpalette | | P041 | Absence d'amiante<br><br>Après analyse référence<br>échantillon n°041 |

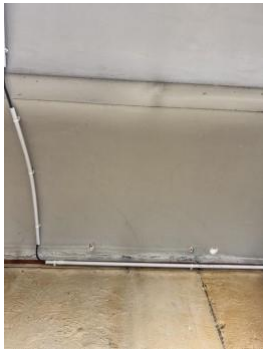
| ZPSO #42 | | Plafonds et faux plafonds / Enduit plafond | |
|---|---|---|---|
| <p>Enduit plafond</p> <p>Précisions de localisation :</p> <p>Lieu du prélèvement : Sous-sol</p> <p>Local CTA</p> | | P042 | <p>Absence d'amiante</p> <p>Après analyse référence échantillon n°042</p> |

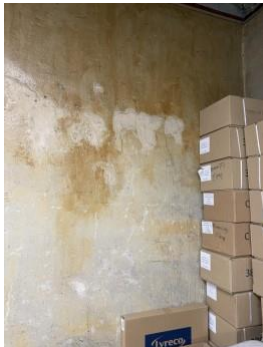
| ZPSO #43 | | Parois verticales intérieures / Enduit mur | |
|---|---|---|---|
| <p>Enduit mur</p> <p>Précisions de localisation :</p> <p>Lieu du prélèvement : Sous-sol</p> <p>Local CTA</p> | | P043 | <p>Absence d'amiante</p> <p>Après analyse référence échantillon n°043</p> |

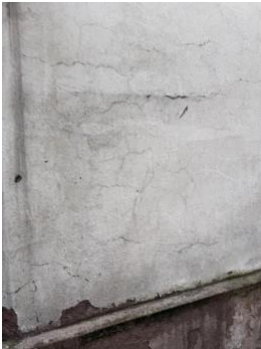
| ZPSO #44 | | Parois verticales extérieures et Façades / Enduit façade | |
|---|---|---|---|
| <p>Enduit façade</p> <p>Précisions de localisation :</p> <p>Lieu du prélèvement : Extérieur</p> <p>Cour intérieure</p> | | P044 | <p>Absence d'amiante</p> <p>Après analyse référence échantillon n°044</p> |

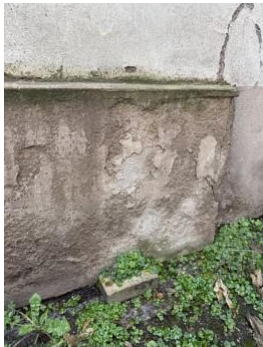
| ZPSO #45 | | Parois verticales extérieures et Façades / Enduit soubassement | |
|---|---|---|---|
| <p>Enduit soubassement</p> <p>Précisions de localisation :</p> <p>Lieu du prélèvement : Extérieur</p> <p>Cour intérieure</p> | | P045 | <p>Absence d'amiante</p> <p>Après analyse référence échantillon n°045</p> |

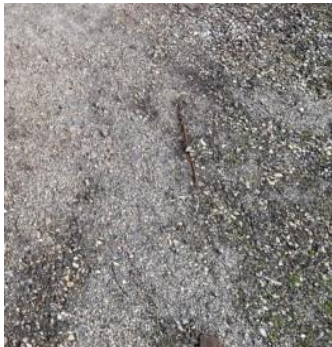
| ZPSO #46 | | Aménagements, voiries et réseaux divers / Enrobé routier | |
|---|---|---|---|
| Enrobé routier<br><br>Précisions de localisation :<br>Lieu du prélèvement : Extérieur<br>Cour intérieure | | P046 | Absence d'amiante<br><br>Après analyse référence<br>échantillon n°046 |

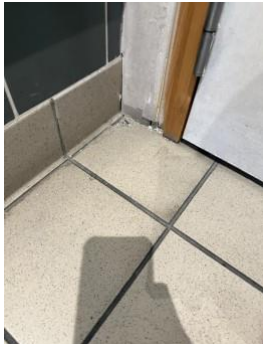
| ZPSO #47 | | Planchers et planchers techniques / Colle sol | |
|---|---|---|---|
| <p>Colle sol</p> <p>Précisions de localisation :</p> <p>Lieu du prélèvement : Rez-de-chaussée Wc</p> | | P047 | <p>Absence d'amiante</p> <p>Après analyse référence échantillon n°047</p> |

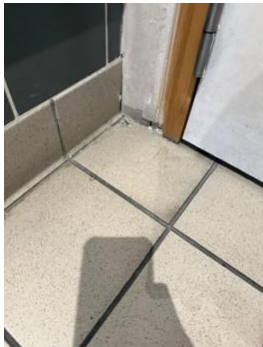
| ZPSO #48 | | Planchers et planchers techniques / Colle sol | | |
|---|--|---|---|---|
| <p>Colle sol</p> <p>Précisions de localisation :</p> <p>Lieu du prélèvement : Rez-de-chaussée Wc</p> | | | P048 | <p>Absence d'amiante</p> <p>Après analyse référence échantillon n°048</p> |
