## DOSSIER DE DIAGNOSTIC TECHNIQUE

**Référence : 002EW619115**  
A communiquer pour toute correspondance  
Réalisé le : 20/03/2025  
Référence mandataire : Logement 1

Logement 1 + 2  
40 AVENUE BLAISE PASCAL  
63170 AUBIERE

# Rapport de repérage des matériaux et produits contenant de l'amiante avant réalisation de travaux dans un immeuble bâti

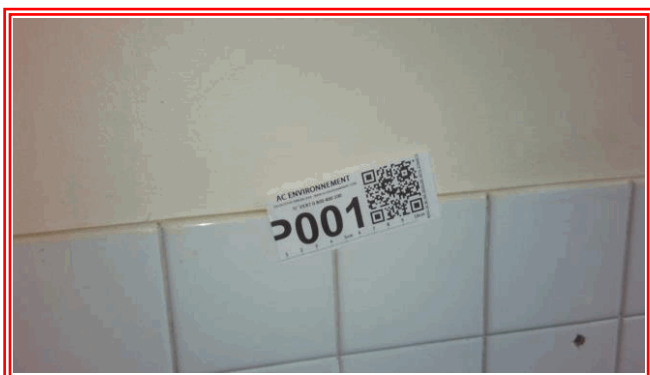
002EW619115 n°1 - 1 (P1) - RDC - Vol 6 (Cuisine 1)

| Localisation | Catégorie | Composant | Partie de composant | Sur avis / réf pré. |
|---|---|---|---|---|
| Vol 6 (Cuisine 1) | Revêtement de mur | Revêtement de mur | Colle de carrelage (faïence) | P1 Phase 2 |

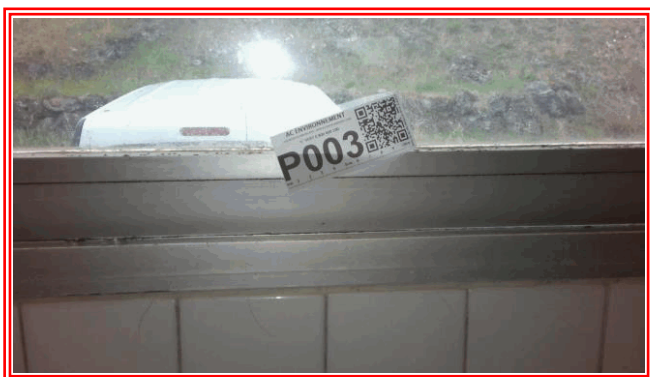
002EW619115 n°3 - 1 (P3) - RDC - Vol 6 (Cuisine 1)

| Localisation | Catégorie | Composant | Partie de composant | Sur avis / réf pré. |
|---|---|---|---|---|
| Vol 6 (Cuisine 1) | Façades | Menuiseries | Mastic vitrier | P3 |

| Plan | Localisation | Composant | Partie composant | Réf action | Observation | Précision loc. | Ref photo | Ref Prél. | Descriptif | Résultat | Conclusion |
|---|---|---|---|---|---|---|---|---|---|---|---|
| RDC | Vol 6 (Cuisine 1) | Menuiseries | Mastic vitrier | P3 | Réalisation d'un prélèvement | Fenêtre coulissant e | 002EW619115 n°3 - 1 | P3 | Peinture non séparable + matériau gris en vrac hétérogène | Positif | Présence sur analyse |

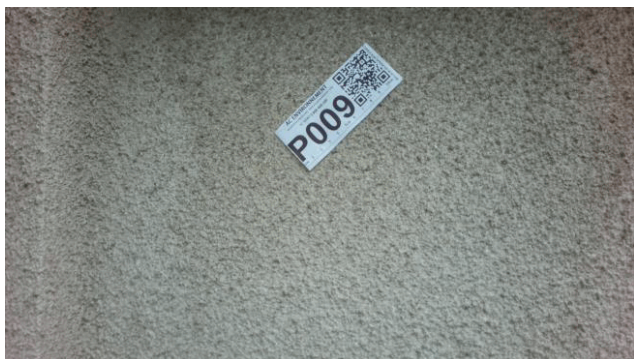
002EW619115 n°9 - 1 (P9) - RDC - Vol 14 (Façade 1)

| Plan | Localisation | Composant | Partie composant | Réf action | Observation | Précision loc. | Ref photo | Ref Prél. | Descriptif | Résultat | Conclusion |
|---|---|---|---|---|---|---|---|---|---|---|---|
| RDC | Vol 14 (Façade 1) | Murs | Enduit ciment | P9 | Réalisation d'un prélèvement | Enduit ext | 002EW619115 n°9 - 1 | P9 | Enduit beige non séparable + enduit gris hétérogène + peinture en faible quantité en vrac non séparable | Négatif | Négatif sur analyse |

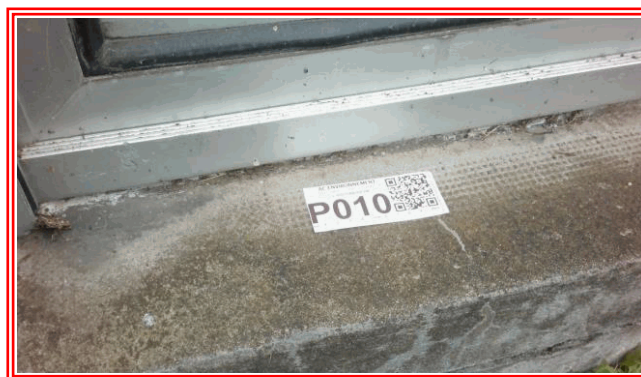
002EW619115 n°10 - 1 (P10) - RDC - Vol 2 (Chambre 2)

| Localisation | Catégorie | Composant | Partie de composant | Sur avis / réf pré. |
|---|---|---|---|---|
| Vol 2 (Chambre 2) | Façades | Menuiseries | Joint d'étanchéité | P10 |

| Plan | Localisation | Composant | Partie composant | Réf action | Observation | Précision loc. | Ref photo | Ref Prél. | Descriptif | Résultat | Conclusion |
|---|---|---|---|---|---|---|---|---|---|---|---|
| RDC | Vol 2<br>(Chambre 2) | Menuiseries | Joint<br>d'étanchéité | P10 | Réalisation<br>d'un<br>prélèvement | Joint<br>étanchéité<br>ext entre<br>châssis<br>métal et<br>maçonnerie | 002EW<br>61911<br>5 n°10<br>- 1 | P10 | Peinture non<br>séparable +<br>matériau<br>mou gris<br>avec<br>poussières | Positif | Présen<br>ce sur<br>analyse |

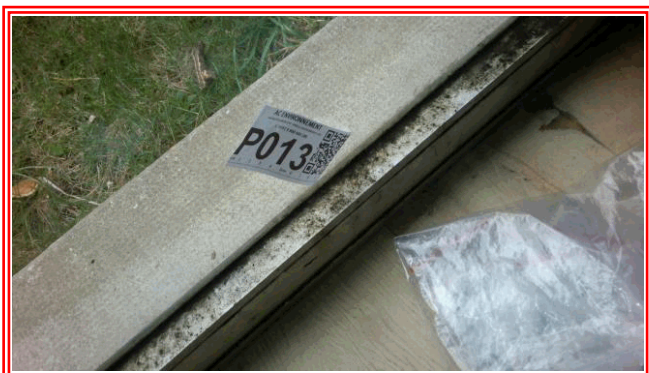
002EW619115 n°13 - 1 (P13) - RDC - Vol 3 (Chambre 1)

| Localisation | Catégorie | Composant | Partie de composant | Sur avis / réf pré. |
|---|---|---|---|---|
| Vol 3 (Chambre 1) | Façades | Menuiseries | Mastic vitrier | P13 |
| Vol 2 (Chambre 2) | Façades | Menuiseries | Mastic vitrier | P13 |

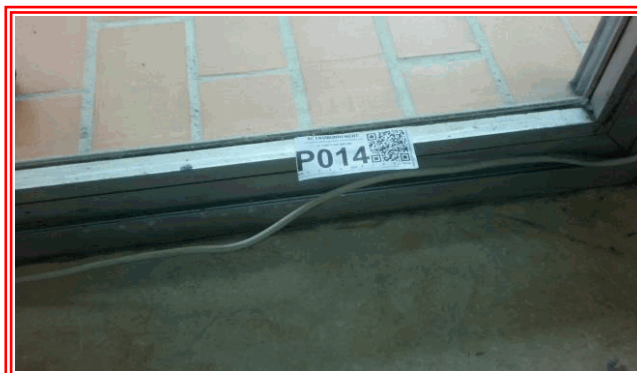
002EW619115 n°14 - 1 (P14) - RDC - Vol 4 (Chambre 3)

| Localisation | Catégorie | Composant | Partie de composant | Sur avis / réf pré. |
|---|---|---|---|---|
| Vol 4 (Chambre 3) | Façades | Menuiseries | Mastic vitrier | P14 |
| Vol 1 (Chambre 4) | Façades | Menuiseries | Mastic vitrier | P14 |
| Vol 7 (Séjour 1) | Façades | Menuiseries | Mastic vitrier | P14 |

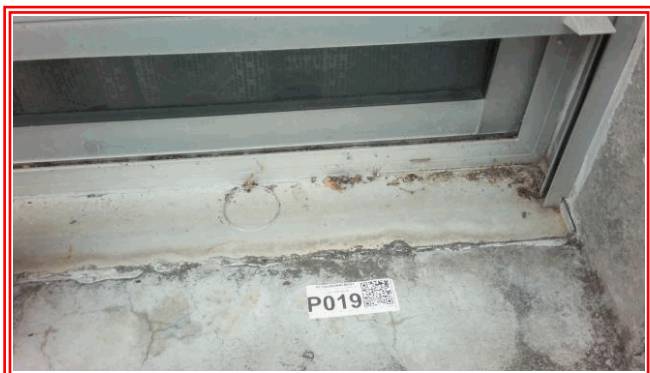
002EW619115 n°19 - 1 (P19) - Sous sol - Vol 11  
(Rangement 1)

| Localisation | Catégorie | Composant | Partie de composant | Sur avis / réf pré. |
|---|---|---|---|---|
| Vol 11 (Rangement 1) | Façades | Menuiseries | Joint d'étanchéité | P19 |

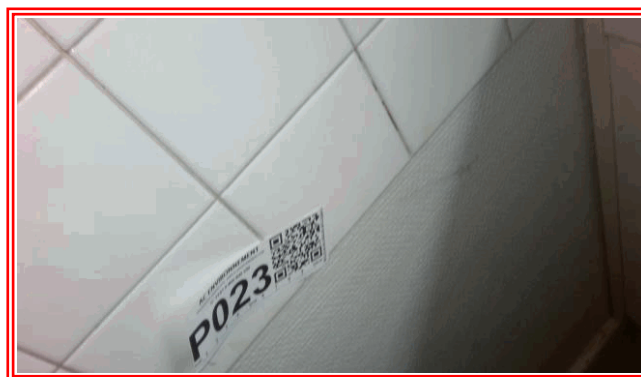
002EW619115 n°23 - 1 (P23) - RDC - Vol 16 (Cuisine  
2)

| Localisation | Catégorie | Composant | Partie de composant | Sur avis / réf pré. |
|---|---|---|---|---|
| Vol 16 (Cuisine 2) | Revêtement de mur | Revêtement de mur | Colle de carrelage (faïence) | P23 Phase 2 |

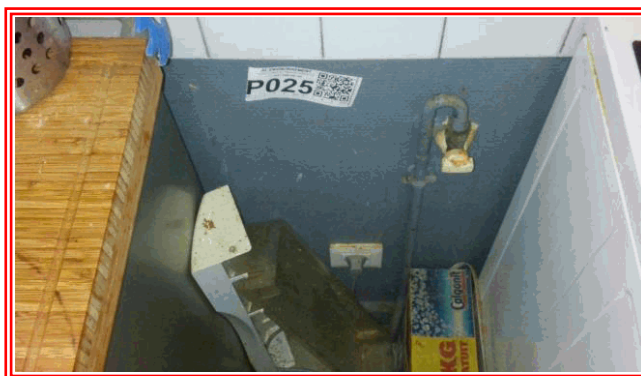
002EW619115 n°25 - 1 (P25) - RDC - Vol 16 (Cuisine  
2)

| Localisation | Catégorie | Composant | Partie de composant | Sur avis / réf pré. |
|---|---|---|---|---|
| Vol 16 (Cuisine 2) | Façades | Menuiseries | Mastic vitrier | P25 |

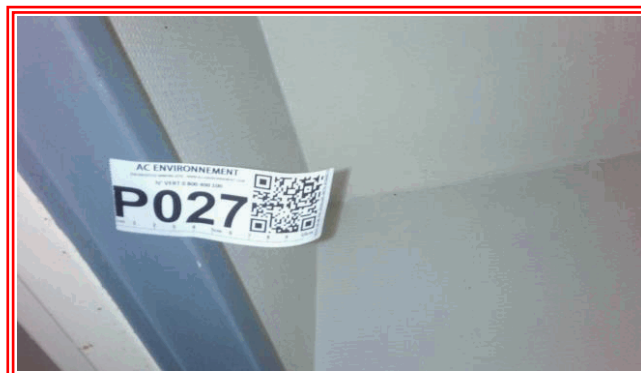
002EW619115 n°27 - 1 (P27) - RDC - Vol 16 (Cuisine 2)

| Localisation | Catégorie | Composant | Partie de composant | Sur avis / réf pré. |
|---|---|---|---|---|
| Vol 16 (Cuisine 2) | Plafond et faux-plafonds | Plafonds | Panneaux vissés | P27 |
| Vol 22 (Sdb 2) | Plafond et faux-plafonds | Plafonds | Panneaux vissés | P27 |

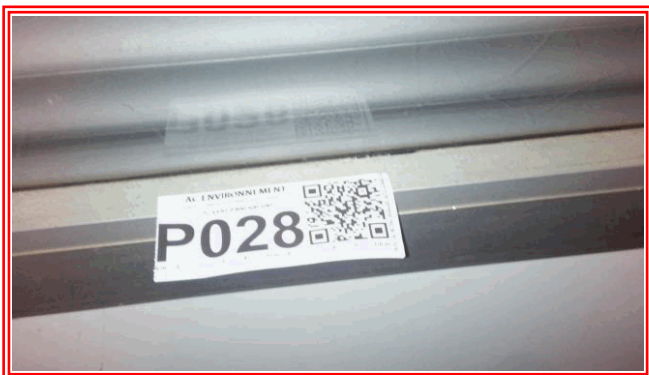
002EW619115 n°28 - 1 (P28) - RDC - Vol 21 (Chambre 6)

| Localisation | Catégorie | Composant | Partie de composant | Sur avis / réf pré. |
|---|---|---|---|---|
| Vol 21 (Chambre 6) | Façades | Menuiseries | Mastic vitrier | P28 |
| Vol 20 (Chambre 5) | Façades | Menuiseries | Mastic vitrier | P28 |

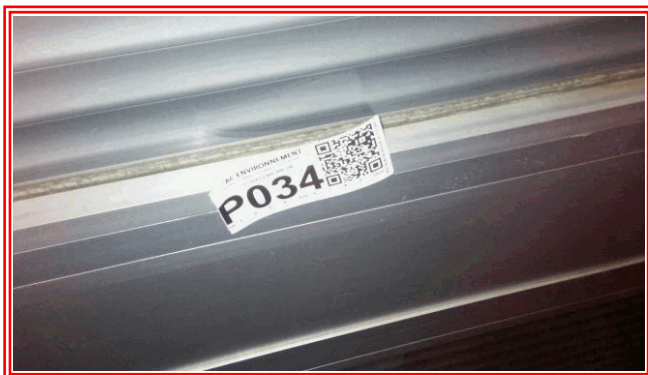
002EW619115 n°34 - 1 (P34) - RDC - Vol 18 (Chambre 8)

| Localisation | Catégorie | Composant | Partie de composant | Sur avis / réf pré. |
|---|---|---|---|---|
| Vol 18 (Chambre 8) | Façades | Menuiseries | Mastic vitrier | P34 |
| Vol 19 (Chambre 7) | Façades | Menuiseries | Mastic vitrier | P34 |
| Vol 17 (Séjour 2) | Façades | Menuiseries | Mastic vitrier | P34 |

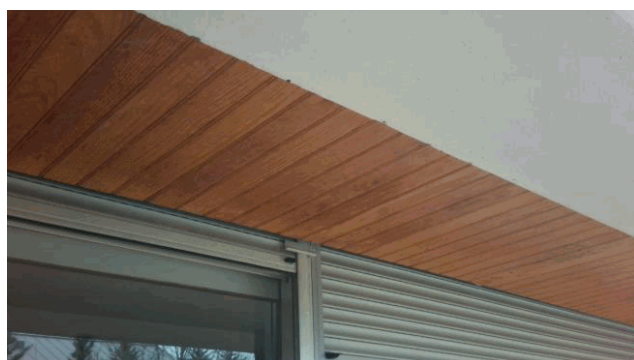
I1 - 1 - RDC - Vol 9 (Terrasse 1)

| Localisation | Matériau | Justification | Investigation complémentaire restant à réaliser | Moyen d'accès à mettre en oeuvre |
|---|---|---|---|---|
| Vol 9 (Terrasse 1) | Lambris | Plenum lambris non visitable | | |
