## Rapport de mission de repérage des matériaux et produits contenant de l'amiante avant réalisation de travaux dans un immeuble bâti

**BMC P010 / P06**

Numéro d'offre : **3324976.2**  
Numéro de contrat : **C26126430**  
Numéro de rapport (n° de tâche) : **T260173514**  
Date : **10/04/2026**

Lieu d'intervention :  
**Centre Hospitalier**

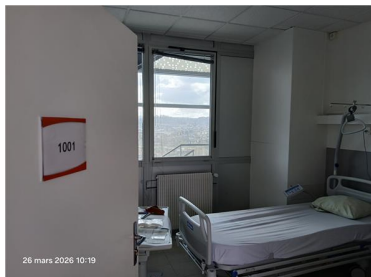
**ANNEXE FICHES D'IDENTIFICATION ET DE COTATION**
**ELEMENT : Revêtement de sol**

| Etage | Local | Composant | Matériau / Produit | Critères(s) ayant permis de conclure | Réf sondage | Réf ZPSO |
|---|---|---|---|---|---|---|
| R+10 | 01-10-003<br>Box HDJ 1001 | Revêtement de sol | Ragréage + colle | Résultat d'analyse (P006 - idem) | S006 | Z001 |

| Vue d'ensemble | | Emplacement | |
|---|---|---|---|
| CH BRIVE | T260173514 | | R+10 - 01-10-003 Box HDJ 1001 |

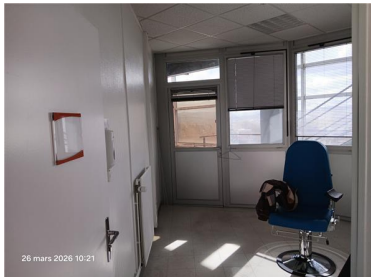
## PRELEVEMENT : P006

| Etage | Local | Composant | Matériau / Produit | Critères(s) ayant permis de conclure | Réf sondage | Réf ZPSO |
|---|---|---|---|---|---|---|
| R+10 | 01-10-502<br>Box HDJ 1000 | Revêtement de sol | Ragréage + colle | Résultat d'analyse (P006) | | Z001 |

| Vue d'ensemble | | Emplacement | |
|---|---|---|--|
| CH BRIVE | T260173514 | R+10 - 01-10-502 Box HDJ 1000 | |

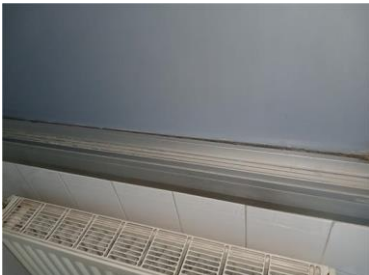
## PRELEVEMENT : P020

| Etage | Local | Composant | Matériau / Produit | Critères(s) ayant permis de conclure | Réf sondage | Réf ZPSO |
|---|---|---|---|---|---|---|
| | | Fenêtre - Ouvrant extérieur | Mastic vitrier | Résultat d'analyse (P020) | | |

| Vue d'ensemble | | Emplacement | |
|---|---|---|--|
| CH BRIVE | T260173514 | R+6 - 01-06-038 Chambre 632 | |

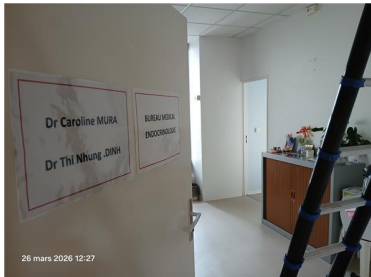
## PRELEVEMENT : P032

| Etage | Local | Composant | Matériau / Produit | Critères(s) ayant permis de conclure | Réf sondage | Réf ZPSO |
|---|---|---|---|---|---|---|
| R+6 | 01-06-016<br>Bureau medical | Revêtement de sol | Colle noir et ragréage | Résultat d'analyse (P032) | | Z004 |

| Vue d'ensemble | | Emplacement | |
|---|---|---|--|
| CH BRIVE | T260173514 | R+6 - 01-06-016 Bureau medical | |

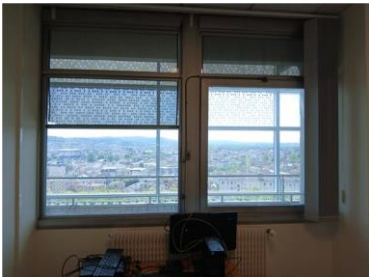
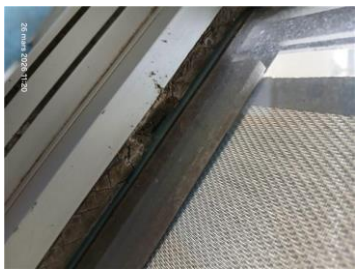
## PRELEVEMENT : P014\_1

| Etage | Local | Composant | Matériau / Produit | Critères(s) ayant permis de conclure | Réf sondage | Réf ZPSO |
|---|---|---|---|---|---|---|
| R+10 | 01-10-037<br>Bureau | Fenêtre - Ouvrant intérieur | Joint vitrage intérieur | Résultat d'analyse (P014_1) | | Z002 |

| Vue d'ensemble | | Emplacement | |
|---|---|---|--|
| CH BRIVE | T260173514 | R+10 - 01-10-037 Bureau | |
| <b>Présence d'amiante</b> | | | |
| <b>Objet :</b><br>Joint vitrage interieur | | | |

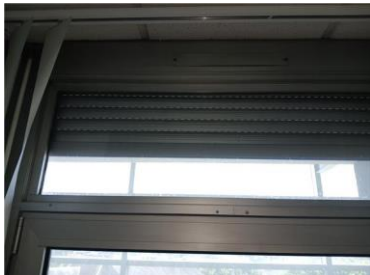
## PRELEVEMENT : P016\_4

| Etage | Local | Composant | Matériau / Produit | Critères(s) ayant permis de conclure | Réf sondage | Réf ZPSO |
|---|---|---|---|---|---|---|
| | | Fenêtre - Allège de fenêtre | Joint de fenêtre | Résultat d'analyse (P016_4) | | |

| Vue d'ensemble | | Emplacement | |
|---|---|---|--|
| CH BRIVE | T260173514 | R+6 - 01-06-038 Chambre 632 | |

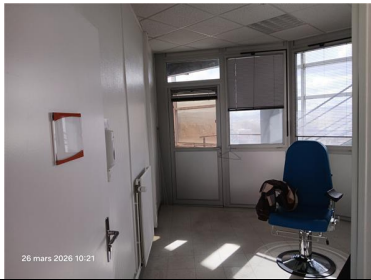
**PRELEVEMENT : P016\_6**

| Etage | Local | Composant | Matériau / Produit | Critères(s) ayant permis de conclure | Réf sondage | Réf ZPSO |
|---|---|---|---|---|---|---|
| | | Revêtement de sol | Colle et ragréage | Résultat d'analyse (P016_6) | | |

| Vue d'ensemble | | Emplacement | |
|---|---|---|--|
| CH BRIVE | T260173514 | R+10 - 01-10-502 Box HDJ 1000 | |

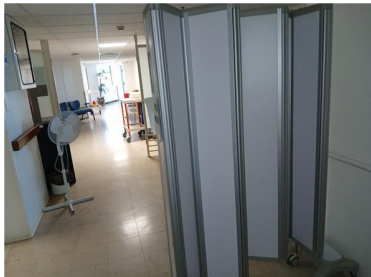
## PRELEVEMENT : P016\_7

| Etage | Local | Composant | Matériau / Produit | Critères(s) ayant permis de conclure | Réf sondage | Réf ZPSO |
|---|---|---|---|---|---|---|
| R+10 | Circulation HDJ<br>MEDECINE | Revêtement de sol | Colle et ragréage | Résultat d'analyse (P016_7) | | |

| Vue d'ensemble | | Emplacement | |
|---|---|---|--|
| CH BRIVE | T260173514 | R+10 - Circulation HDJ MEDECINE | |

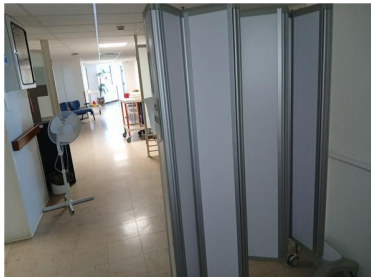
## PRELEVEMENT : P016\_8

| Etage | Local | Composant | Matériau / Produit | Critères(s) ayant permis de conclure | Réf sondage | Réf ZPSO |
|---|---|---|---|---|---|---|
| | | Revêtement de sol | Dalle de sol | Résultat d'analyse (P016_8) | | |

| Vue d'ensemble | | Emplacement | |
|---|---|---|--|
| CH BRIVE | T260173514 | R+10 - Circulation HDJ MEDECINE | |
