# **REPERAGE DES MATERIAUX ET PRODUITS CONTENANT DE L'AMIANTE AVANT DEMOLITION PARTIELLE D'UN IMMEUBLE BÂTI**

Rapport n° : 265516

Date : 22/04/2026

| Lieu d'intervention | Photo générale (le cas échéant) |
|---|---|
| Fenêtres de l'ENFIP - 9, Rue Pierre Mendes 77186 NOISIEL | |

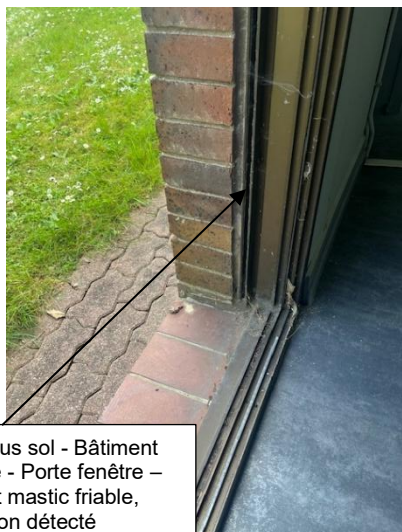
Photo n°1

Pvt 1 – Sous sol - Bâtiment  
Imprimerie - Porte fenêtre –  
Bati - Joint mastic friable,  
Amiante non détecté

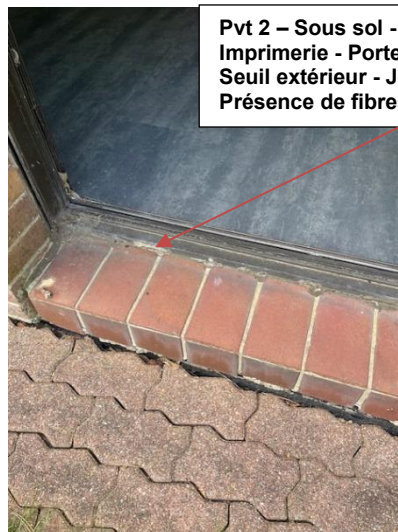
Photo n°2

Pvt 2 – Sous sol - Bâtiment  
Imprimerie - Porte fenêtre -  
Seuil extérieur - Joint mastic,  
Présence de fibres d'amiante

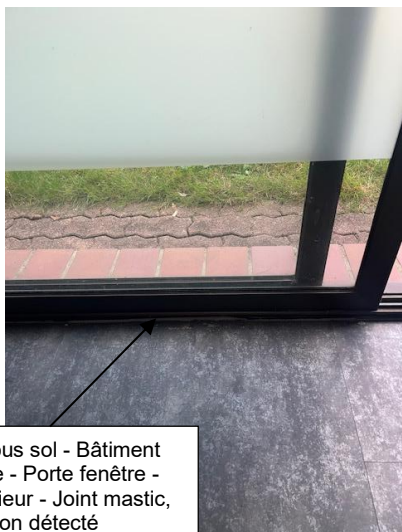
Photo n°3

Pvt 3 – Sous sol - Bâtiment  
Imprimerie - Porte fenêtre -  
Seuil intérieur - Joint mastic,  
Amiante non détecté

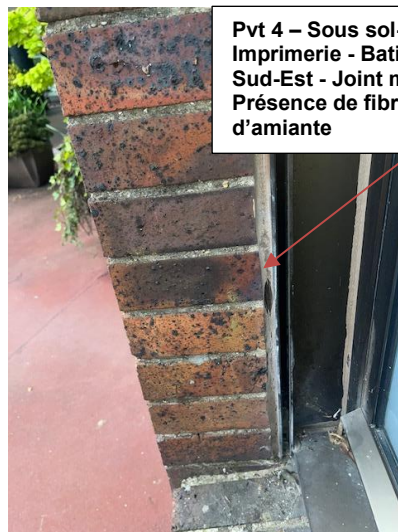
Photo n°4

Pvt 4 – Sous sol- Bâtiment  
Imprimerie - Bati fenêtre  
Sud-Est - Joint mastic,  
Présence de fibres  
d'amiante

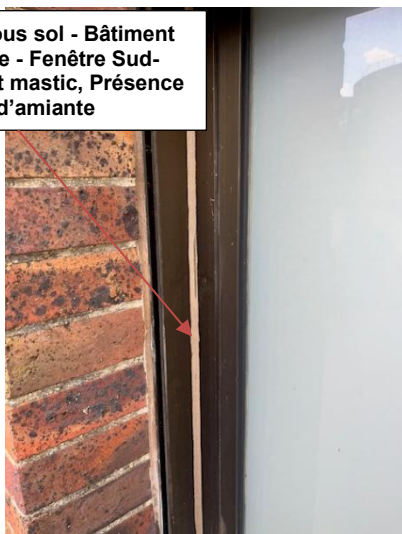
Photo n°5

Pvt 5 – Sous sol - Bâtiment  
Imprimerie - Fenêtre Sud-  
Est - Joint mastic, Présence  
de fibres d'amiante

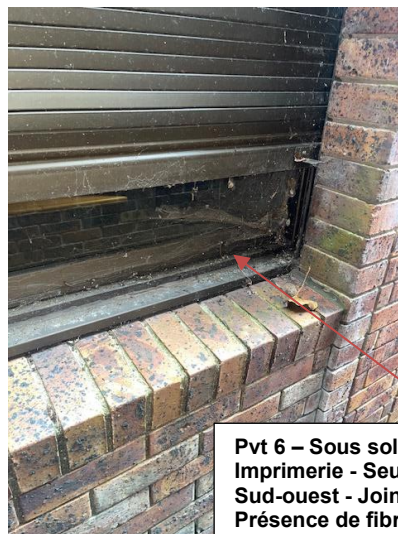
Photo n°6

Pvt 6 – Sous sol - Bâtiment  
Imprimerie - Seuil Fenêtre  
Sud-ouest - Joint mastic,  
Présence de fibres

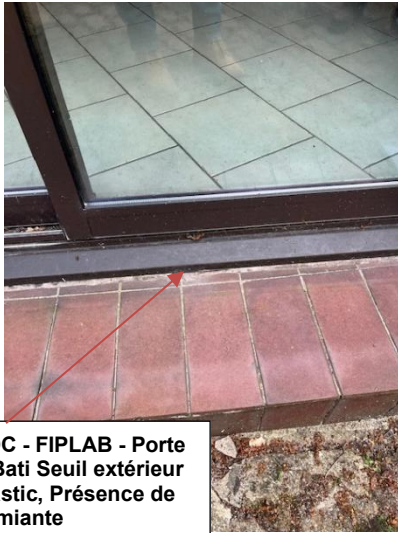
Photo n°7

**Pvt 7 - RDC - FIPLAB - Porte  
fenêtre - Bati Seuil extérieur  
- Joint mastic, Présence de  
fibres d'amiante**

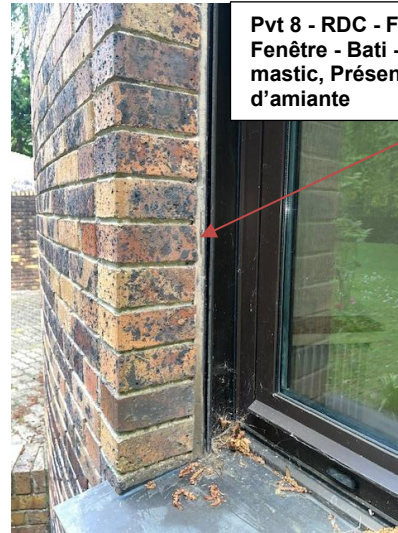
Photo n°8

**Pvt 8 - RDC - FIPLAB -  
Fenêtre - Bati - Joint  
mastic, Présence de fibre  
d'amiante**

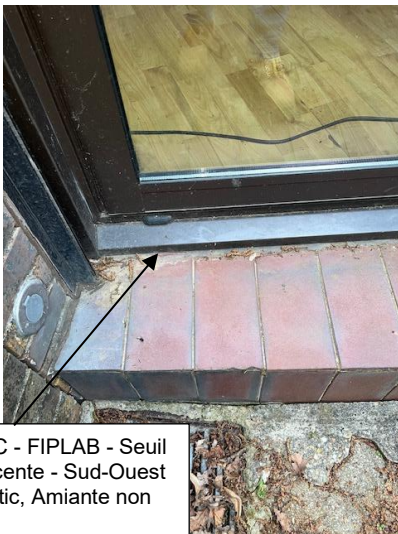
Photo n°9

**Pvt 9 - RDC - FIPLAB - Seuil  
Fenêtre récente - Sud-Ouest  
- Joint mastic, Amiante non  
détecté**

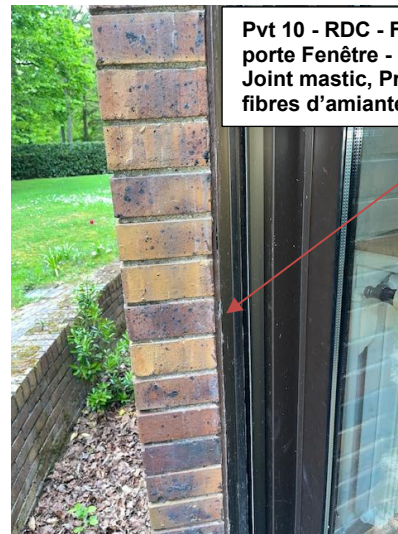
Photo n°10

**Pvt 10 - RDC - FIPLAB - Bati  
porte Fenêtre - Sud-Ouest -  
Joint mastic, Présence de  
fibres d'amiante**

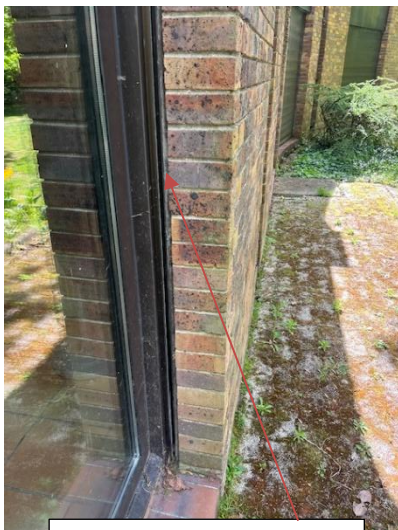
Photo n°11

**Pvt 11 - RDC - Bâtiment  
SGF - Porte fenêtre - Bati -  
Joint mastic, Présence de  
fibres d'amiante**

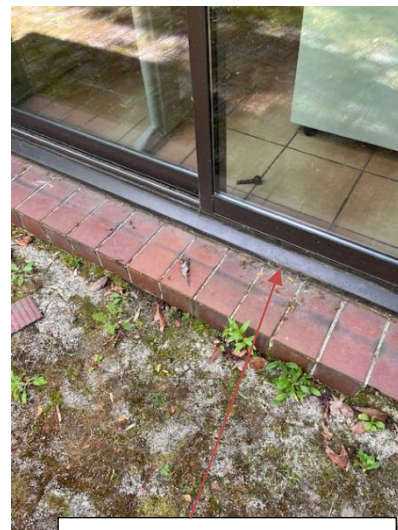
Photo n°12

**Pvt 12 - RDC - Bâtiment SGF  
- Porte fenêtre - Seuil  
Extérieur - Joint mastic,  
Présence de fibres d'amiante**

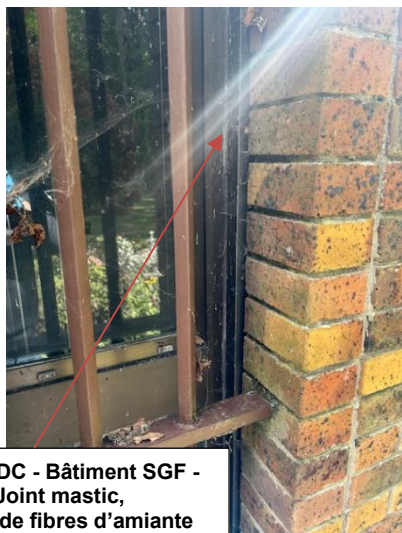
Photo n°13

**Pvt 13 - RDC - Bâtiment SGF - Fenêtre - Joint mastic, Présence de fibres d'amiante**

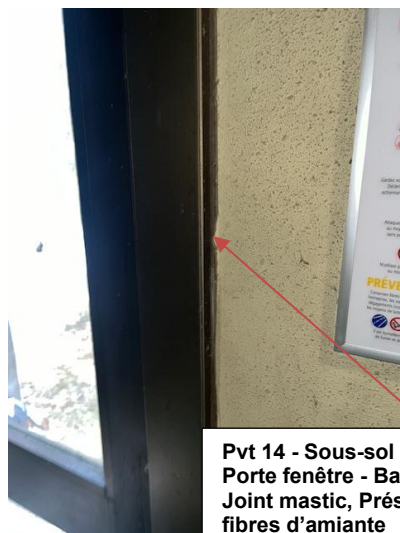
Photo n°14

**Pvt 14 - Sous-sol - Gymnase - Porte fenêtre - Bati intérieur - Joint mastic, Présence de fibres d'amiante**

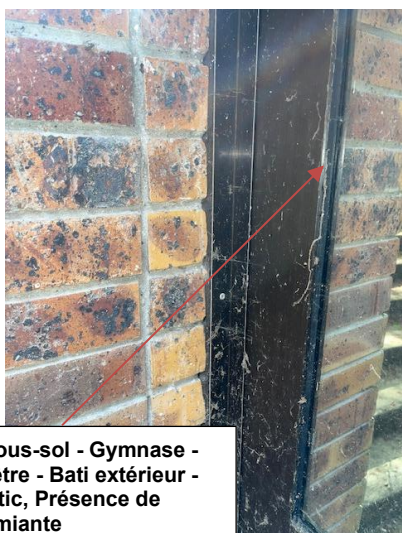
Photo n°15

**Pvt 15 - Sous-sol - Gymnase - Porte fenêtre - Bati extérieur - Joint mastic, Présence de fibres d'amiante**

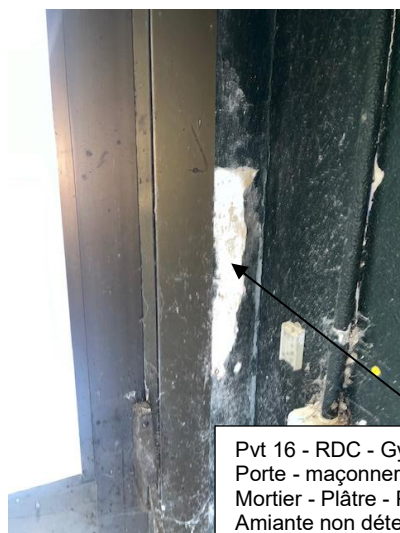
Photo n°16

**Pvt 16 - RDC - Gymnase - Porte - maçonnerie - Bati - Mortier - Plâtre - Peinture, Amiante non détecté**

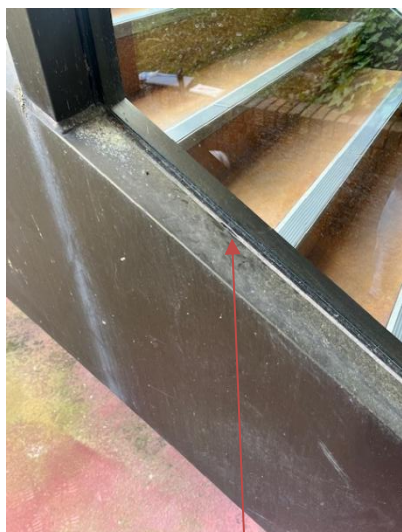
Photo n°17

**Pvt 17 - RDC - Escalier - Joint de Bati - Joint mastic, Présence de fibres d'amiante**

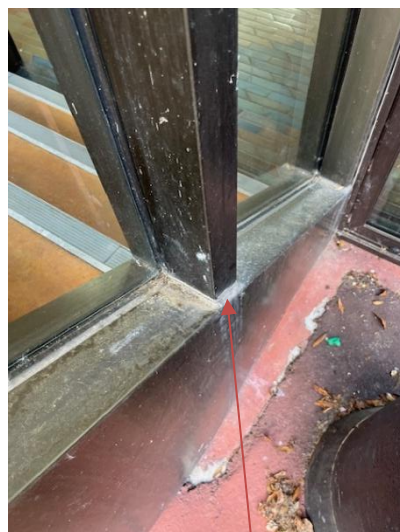
Photo n°18

**Pvt 18 - RDC - Escalier - Joint de Montant - Joint mastic, Présence de fibres d'amiante**

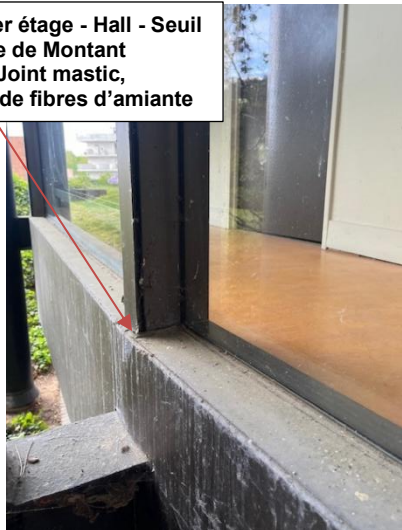
Photo n°19

**Pvt 19 - 1er étage - Hall - Seuil de Fenêtre de Montant Gauche - Joint mastic, Présence de fibres d'amiante**

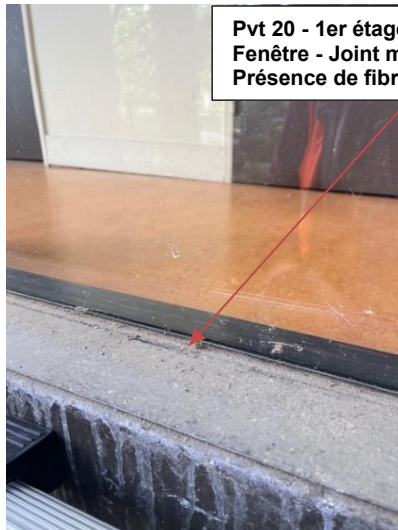
Photo n°20

**Pvt 20 - 1er étage - Hall - Fenêtre - Joint mastic, Présence de fibres d'amiante**

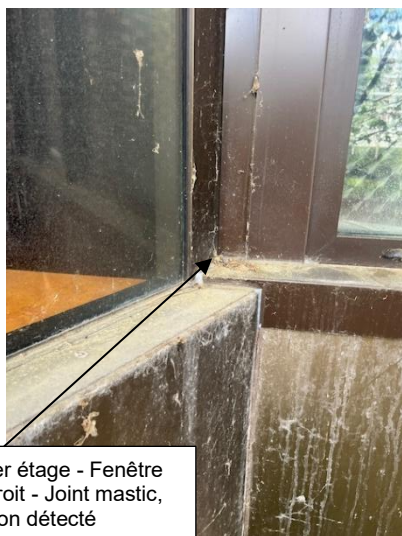
Photo n°21

**Pvt 21 - 1er étage - Fenêtre Montant droit - Joint mastic, Amiante non détecté**

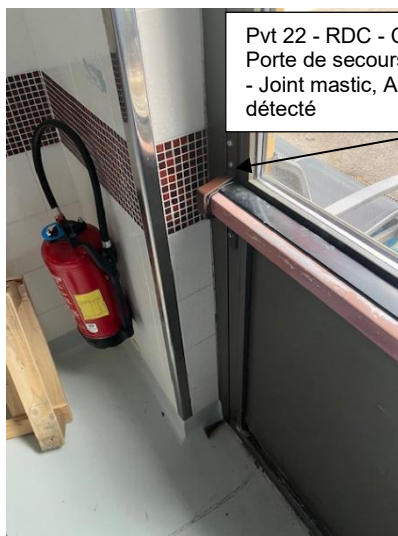
Photo n°22

**Pvt 22 - RDC - Cantine - Porte de secours - Bati porte - Joint mastic, Amiante non détecté**

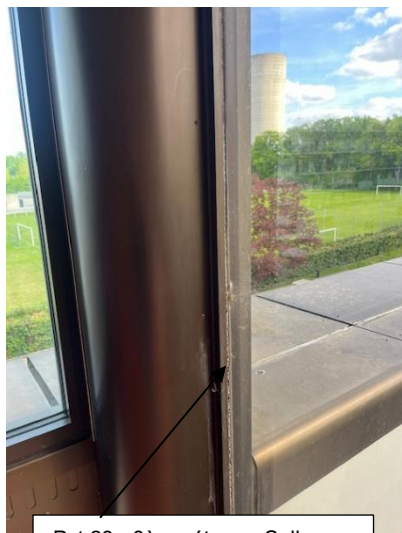
Photo n°23

**Pvt 23 - 3ème étage - Salle casiers - Bati Fenêtre - Joint Intérieur - Joint mastic friable, Amiante non détecté**

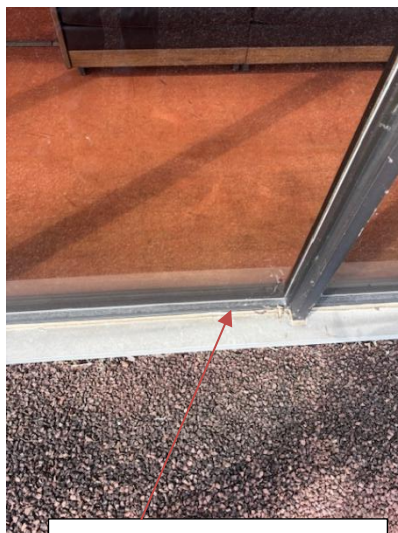
Photo n°24

**Pvt 24 - 3ème étage - Terrasse - Bati Fenêtre - Joint Extérieur - Joint mastic, Présence de fibres d'amiante**

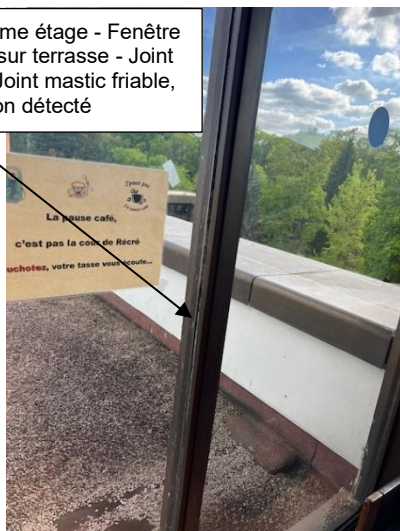
Photo n°25

Pvt 25 - 4ème étage - Fenêtre  
extérieure sur terrasse - Joint  
Intérieur - Joint mastic friable,  
Amiante non détecté
