APAVE  
AGENCE DE REIMS

## RAPPORT DE REPERAGE DE MATERIAUX ET REVETEMENTS CONTENANT DU PLOMB AVANT DEMOLITION OU TRAVAUX DANS UN IMMEUBLE BATI

| <p>Numéro d'offre : <b>C26119753M0001</b><br/>Numéro de contrat : <b>C26119753M0001 - CHU REIMS</b><br/>Numéro de rapport (n° de tâche) : <b>T260163134</b><br/>Date : <b>09/04/2026</b></p> | <p>Lieu d'intervention :</p> <p><b>Bâtiment Aile de médecine HMB</b><br/><b>Aile de médecine HMB</b><br/><b>45 rue COGNACQ JAY</b><br/><b>51100 REIMS</b></p> <p>Destinataire rapport :<br/><b>CENTRE HOSPITALIER</b><br/><b>UNIVERSITAIRE DE REIMS</b></p> | <p>Date d'intervention :<br/>Du <b>30/03/2026</b> au <b>30/03/2026</b></p> <p>Intervenant : <b>Monsieur Mohamed FAOUZI</b></p> <p>Signature : </p> |

Aile de médecine HMB  
45 rue COGNACQ JAY  
51100 REIMS

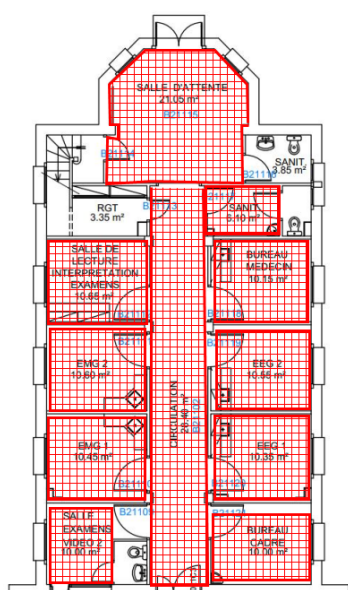
| PLANCHE DE REPERAGE USUEL | | | | | |
|---|---|---|---|---|---|
| Origine du plan : | Cabinet de diagnostics | | | Bâtiment – Niveau : | Plan RDC |

Unité de diagnostic dont la mesure est supérieure au seuil de 0.3mg/cm² - (Dalle de sol et plinthes)
