**Pré-Rapport du 19/05/2025 de la mission de repérage des matériaux et produits contenant de l'amiante dans les immeubles bâtis avant démolition  
(Listes C de l'annexe 13-9 du Code de la Santé publique)**

Dossier N° 2023-07-42105-UNIVERSITÉ-DE-LYON - BATIMENT SAONE

**BATIMENT SAONE  
3 Quai Chauveau  
69009 LYON**

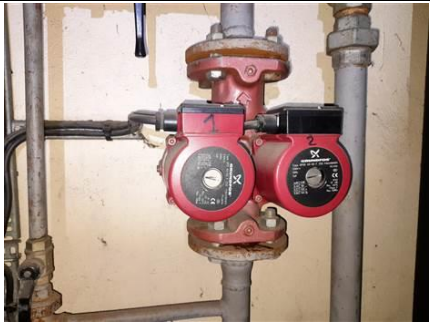
| | <p>Photo n° Ph0270<br/>Localisation : Sous-sol - SS111<br/>Description : Joint de bride</p> |

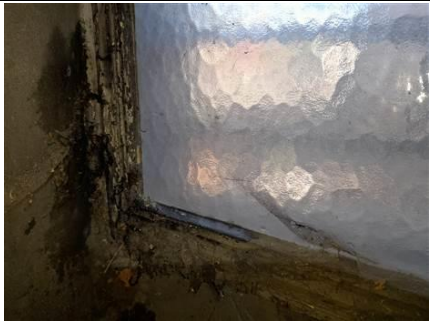
| | <p>Photo n° Ph0271<br/>Localisation : Sous-sol - SS112<br/>Description : Fenêtre - Mastic vitrier</p> |

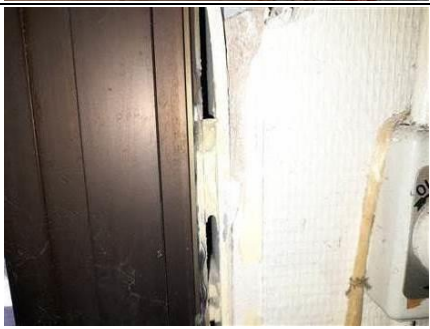
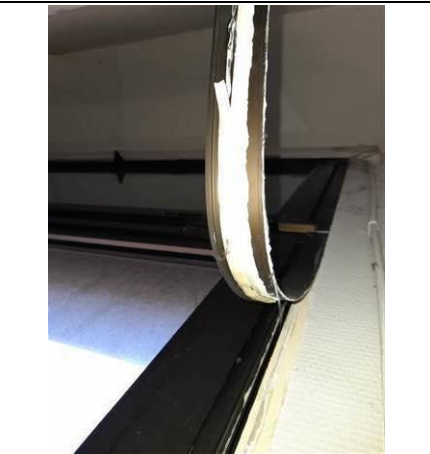
| | <p>Photo n° Ph0275<br/>Localisation : 1er étage - SA125<br/>Partie d'ouvrage : - + -<br/>Description : Joint d'étanchéité entre menuiserie et structure / Couvre-joint</p> |
| | <p>Photo n° Ph0275<br/>Localisation : 1er étage - SA125<br/>Partie d'ouvrage : - + -<br/>Description : Joint d'étanchéité entre menuiserie et structure / Couvre-joint</p> |

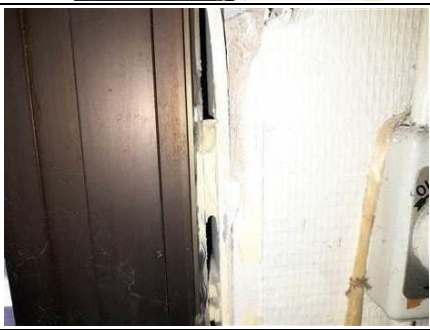
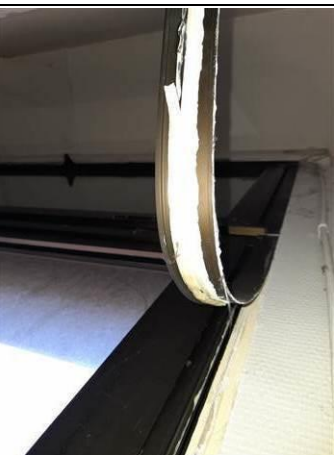
| | <p>Photo n° Ph0276<br/>Localisation : 1er étage - SA125<br/>Description : Joint d'étanchéité entre menuiserie et structure / Couvre-joint</p> |

| | <p>Photo n° Ph0276<br/>Localisation : 1er étage - SA125<br/>Description : Joint d'étanchéité entre menuiserie et structure / Couvre-joint</p> |

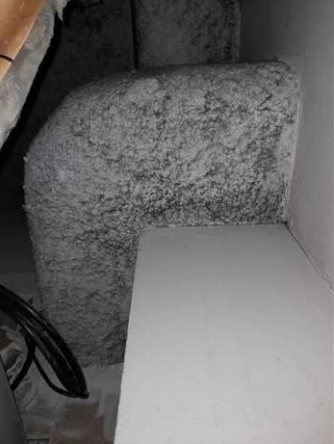
| | <p>Photo n° Ph0278<br/>Localisation : Rez de chaussée - SA002<br/>Description : Conduit amiante ciment - Raccord gaine de désenfumage</p> |

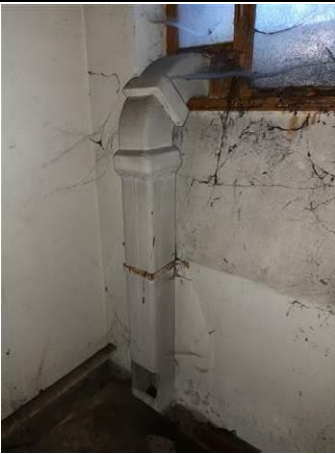
Photo n° Ph0286  
Localisation : Sous-sol - SS114  
Ouvrage : 6 - Conduits et accessoires intérieurs - Conduits de fluides (air, eau, vapeur, fumée, échappement, autres fluides)  
Partie d'ouvrage : Conduit en fibres-ciment  
Description : Conduit en amiante ciment

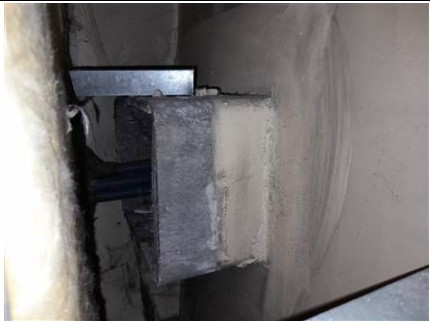
| | <p>Photo n° Ph0306<br/>Localisation : 1er étage - SA123<br/>Description : Conduit amiante ciment de ventilation</p> |
