# DIAGNOSTIC STRUCTURE

## Diagnostic structurel dans le cadre du projet Campus Artistique

Conservatoire National Supérieur de Musique et de Danse de Lyon  
Bâtiment Saône

### Rapport N°01

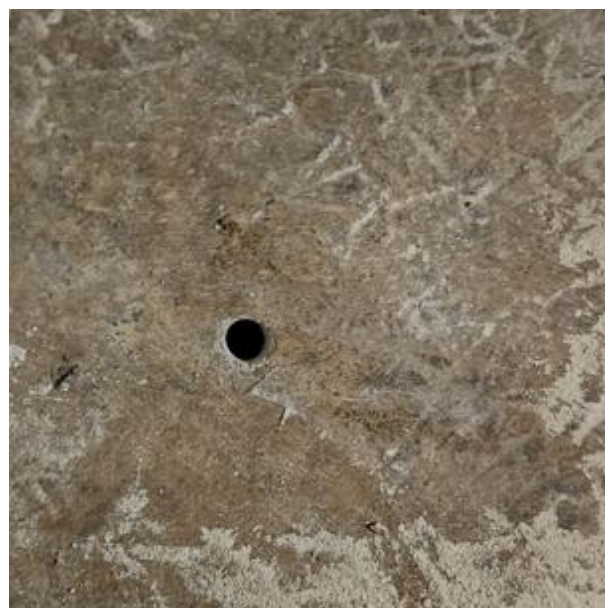
Illustration 11 : Sondage SDpb-1.1 en plancher bas du niveau de sous-sol

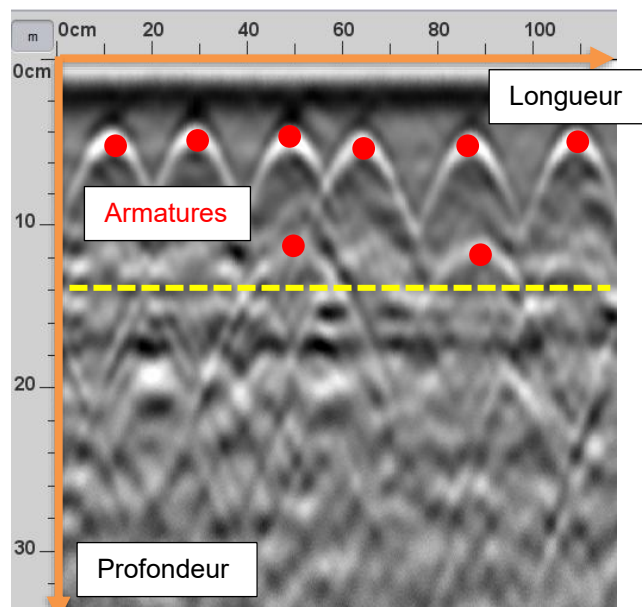
- Au droit du sondage numéro 3, une chape d'épaisseur 9cm est présente au-dessus du dallage.
- Au droit de la cuve numéro 1, un hérisson pierre plus conséquent est présent sous le dallage non armé.
- Dans la pièce de la cuve numéro 2 uniquement, le dallage a été reconnu en béton armé, d'épaisseur 14cm.

Illustration 13 : Dallage en béton armé

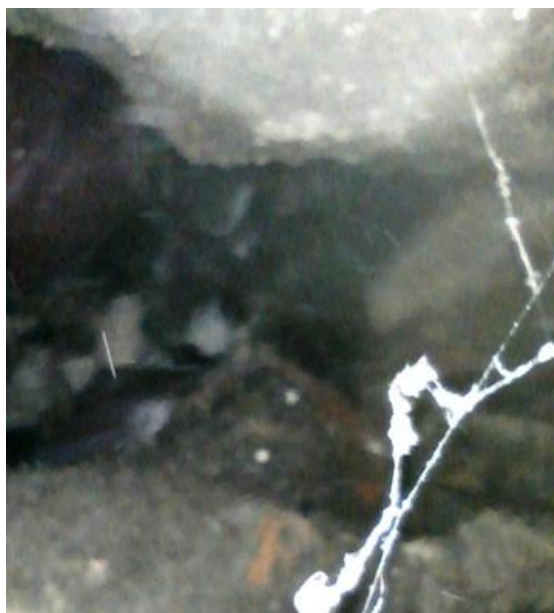
Un visuel à l'endoscope nous a permis d'identifier un vide de 18 cm entre la sous face du dallage et le terre-plein. Également, de l'humidité était présente dans le vide entre le terre-plein et le dallage.

Illustration 14 : Vide sous dallage

- Le taux de travail de 98% en résistance aux contraintes de traction du dallage 3 ne permet pas d'appliquer des charges supplémentaires à celles considérées dans l'étude :
- La présence d'un vide et d'humidité (lors du sondage destructif) au droit du dallage 4 des sanitaires du RDC ne permet pas la création d'un monte-charge en l'état. Des investigations complémentaires sont à réaliser pour définir l'étendue et la cause de ce vide. Des travaux de reprise du dallage sont également à prévoir pour pouvoir reprendre les charges d'un tel projet.

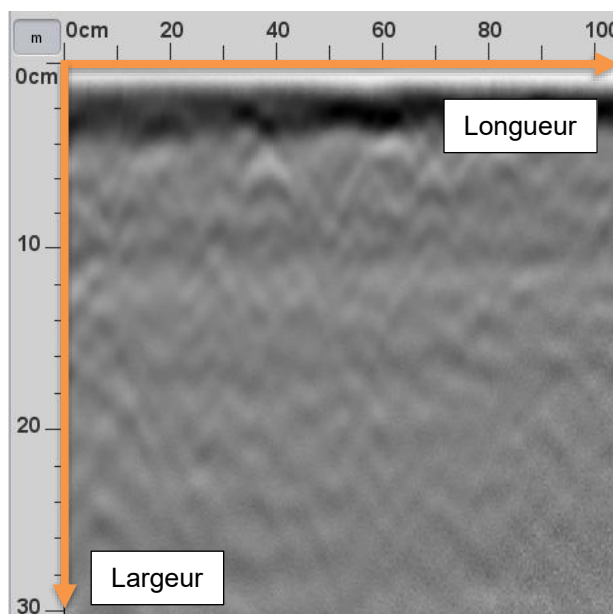
- Niveau de sous-sol : Trumeaux en béton non armé, aucune armature n'est mise en évidence ;

Illustration 40 : Radargramme vertical au R-1

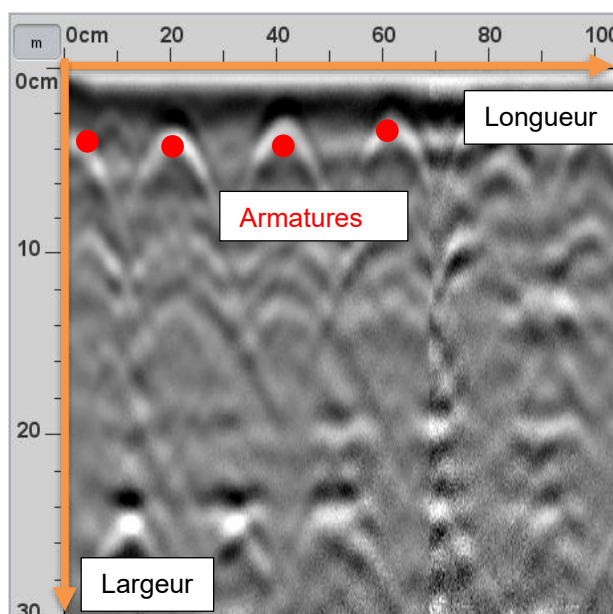
- Niveau RDC : Présence d'armatures de béton armé, à entraxes régulières.

Illustration 42 : Radargramme vertical au RDC

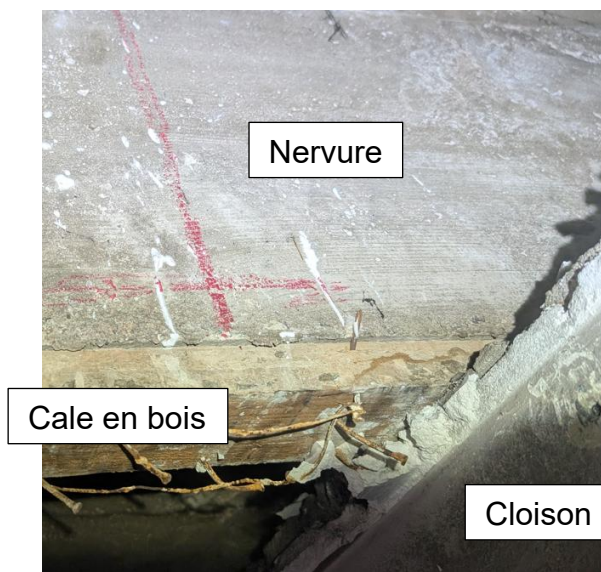
Des sondages destructifs en tête de cloisons nous ont permis de mettre en évidence la nature non porteuse de certaines cloisons. L'implantation est disponible dans les plans en annexe.

Illustration 44 : Cloison non porteuse

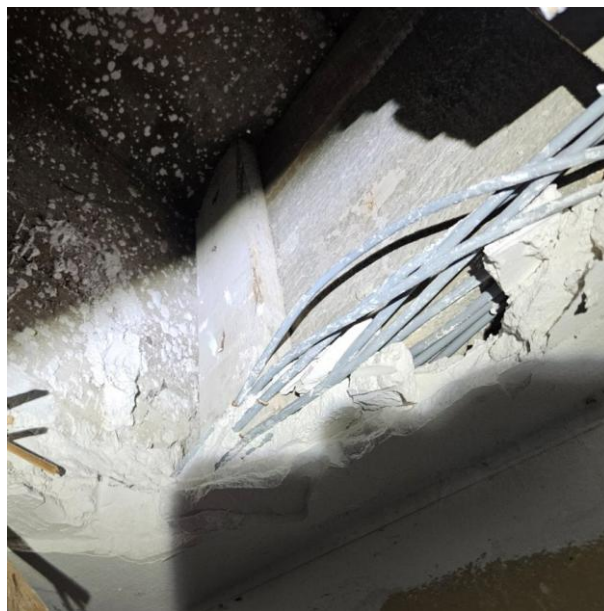
Un sondage a été réalisé au droit de l'escalier en plancher haut du niveau R-1. Un linteau en béton armé est présent au droit de l'ouverture au niveau R-1, reprenant le plancher.

Illustration 48 : Appui de nervure sur linteau

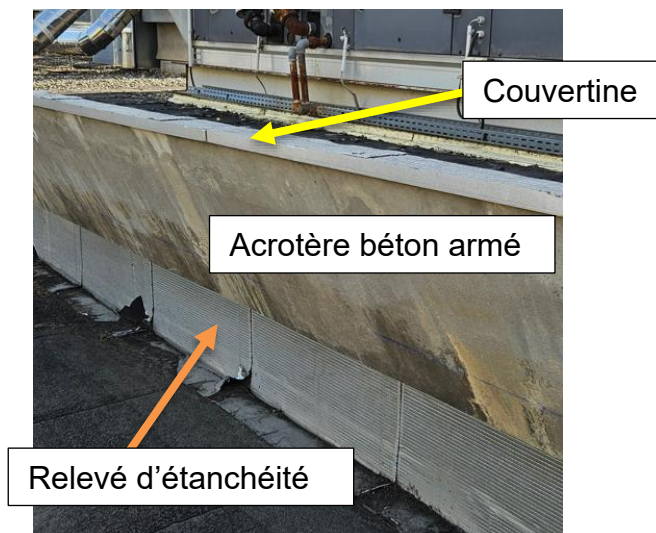
L'acrotère du bâtiment a été reconnue en béton armé. Une couvertine est présente en tête de l'acrotère. Nous avons également noté la présence d'un relevé d'étanchéité au niveau de la jonction avec la toiture terrasse du bâtiment accolé.

Illustration 56 : Acrotère en toiture

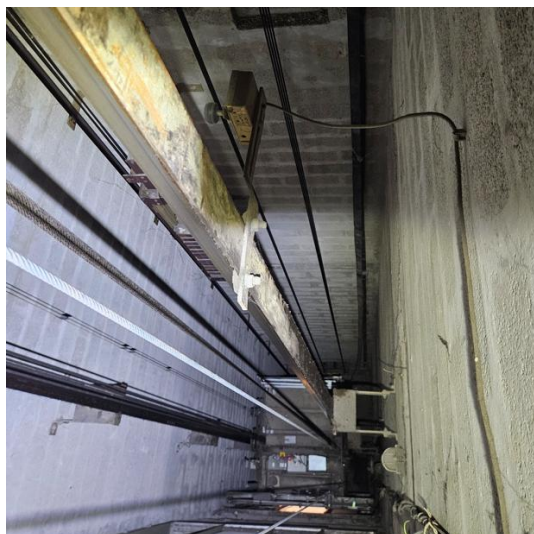
Pour le niveau R+2, la cage d'ascenseur se compose exclusivement de voiles en agglomérés de béton creux, le mur porteur transversal n'étant pas présent à ce niveau.

Illustration 57 : Cage d'ascenseur toute hauteur

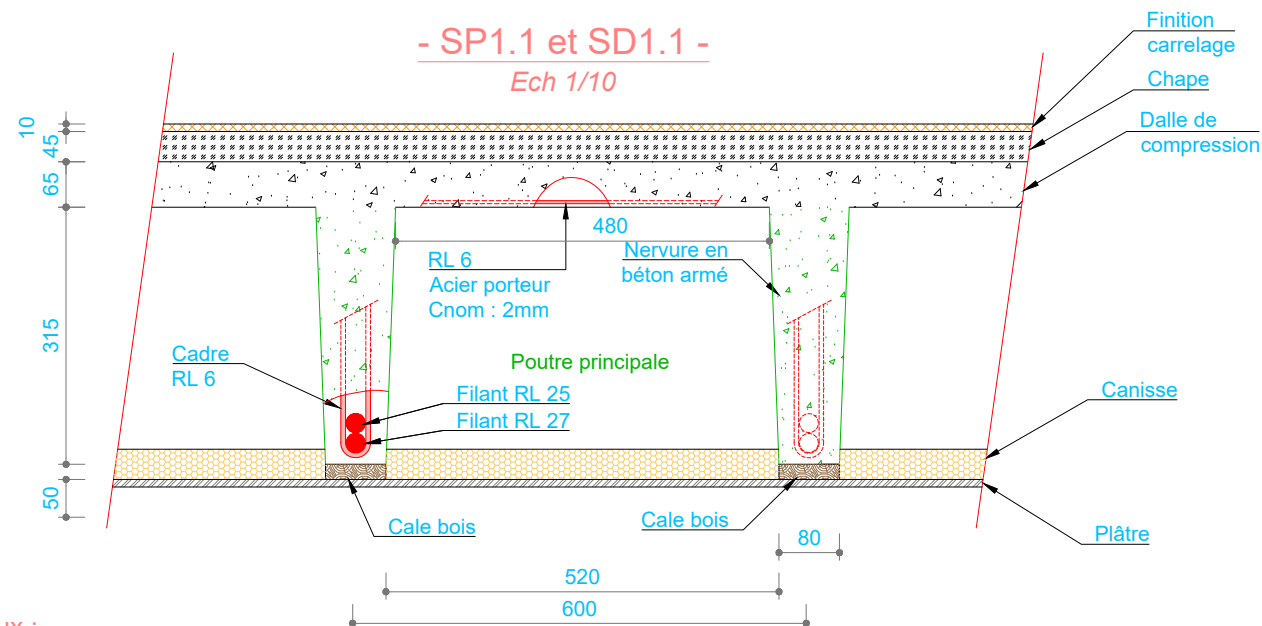
enrobage en sous face : 12mm  
enrobage latéral : 37mm

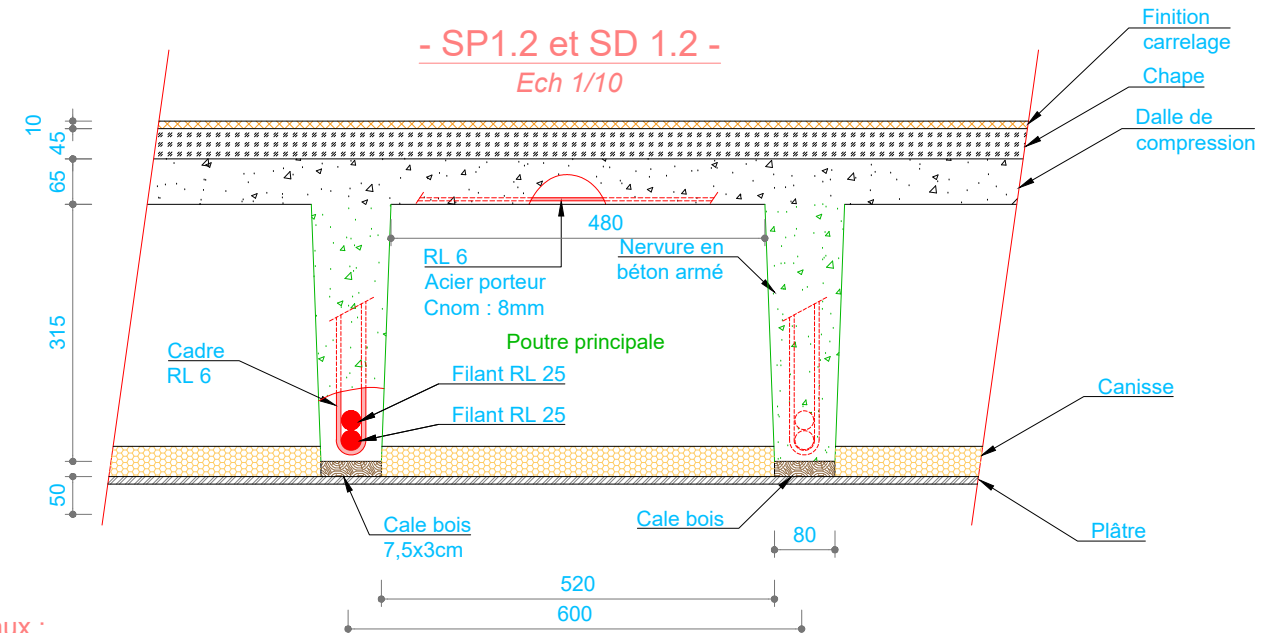
enrobage en sous face : 8mm  
enrobage latéral : 21mm

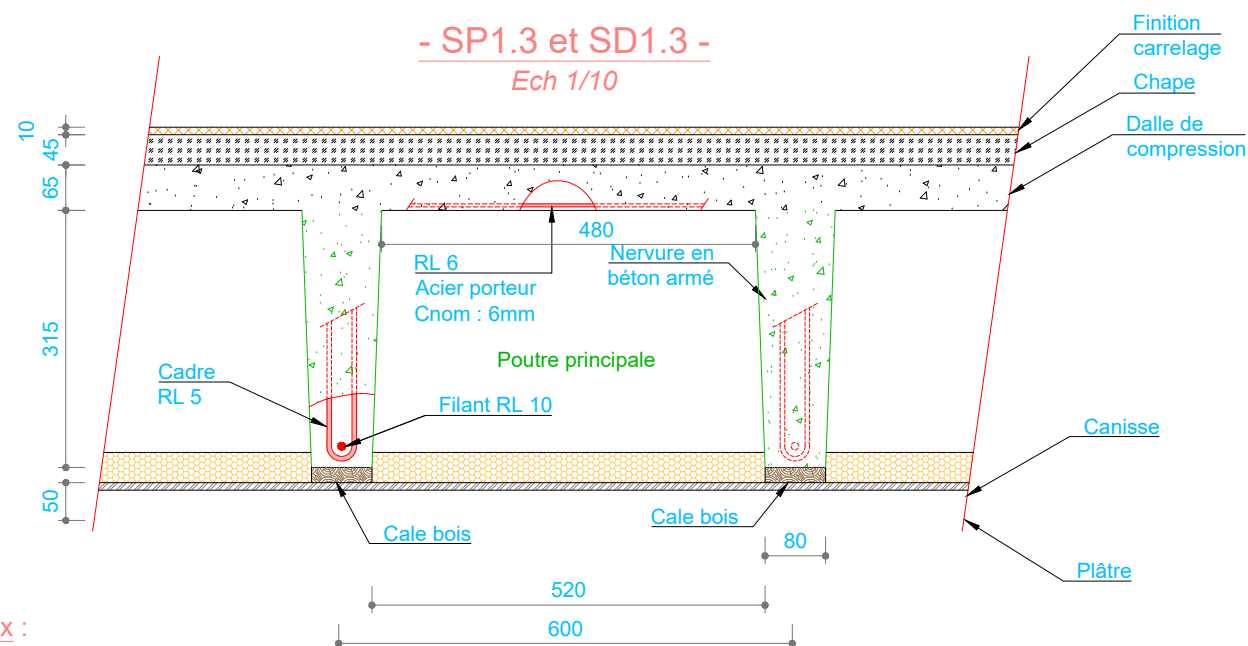
enrobage en sous face : 15mm  
enrobage latéral : 46mm

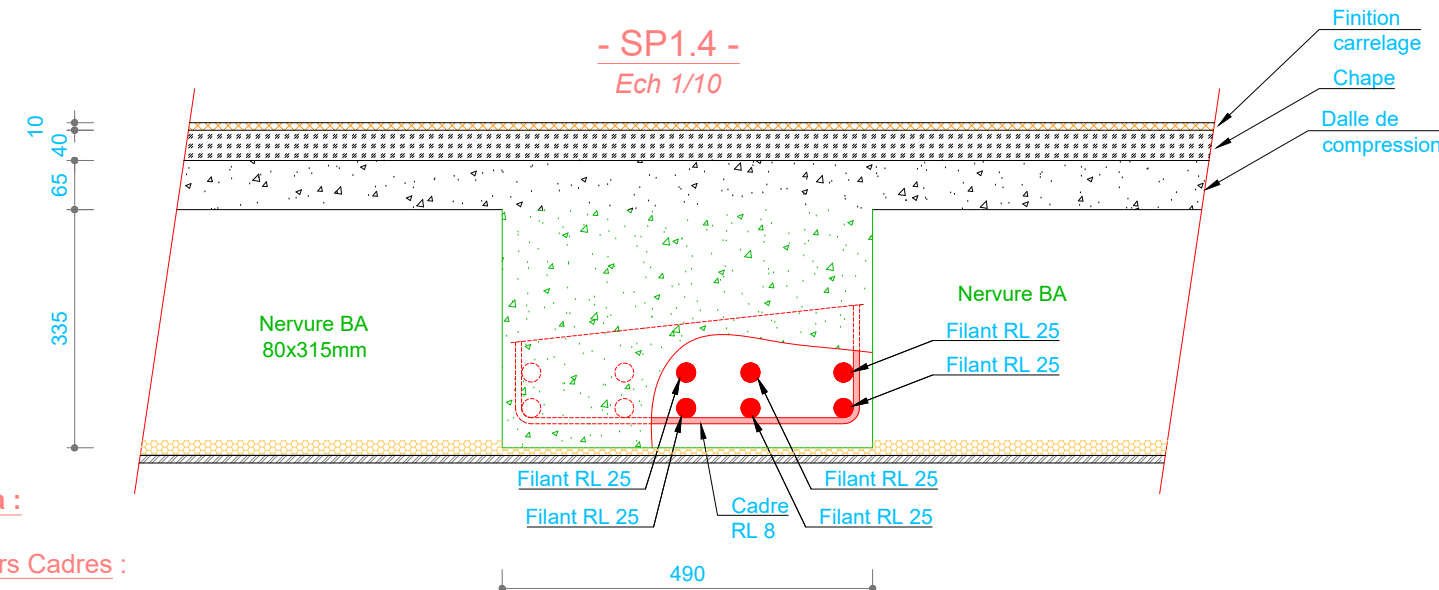
enrobage en sous face : 41mm  
enrobage latéral : 20mm
