# UNIVERSITE DE LYON – CONSERVATOIRE DE LYON – BATIMENT SAONE

## Rapport de diagnostic PEMD Réemploi (Produits-Équipements- Matériaux-Déchets orienté réemploi)

| <b>Version</b> | V1 : 10/10/2023<br>V2 : 17/11/2023 |

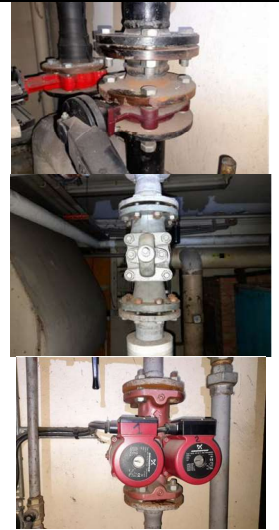
| Localisation | Identifiant | Ouvrage | Conclusion | Quantité | Photo |
|---|---|---|---|---|---|
| SS | M0268<br>M0269<br>M0270 | Joint de bride | Présence d'amiante<br>(Après analyse en laboratoire) | Ensemble des joints de brides | |

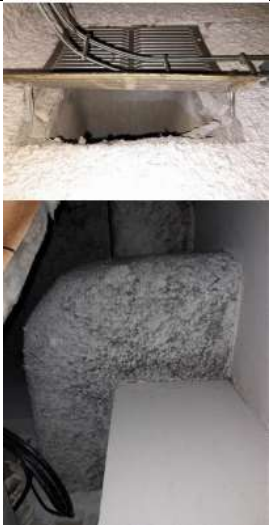
| Localisation | Identifiant | Ouvrage | Conclusion | Quantité | Photo |
|---|---|---|---|---|---|
| RDC | ZPSO - P0195 | Conduit amiante ciment - Raccord gaine de désenfumage | Présence d'amiante<br>(Après analyse en laboratoire) | 1,5ml | |

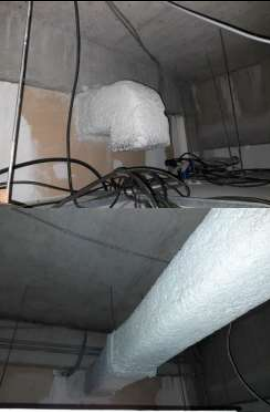
| Localisation | Identifiant | Ouvrage | Conclusion | Quantité | Photo |
|---|---|---|---|---|---|
| R+1 | ZPSO - P0195 | Conduit amiante ciment - Raccord gaine de désenfumage | Présence d'amiante<br>(Après analyse en laboratoire) | 3,5ml | |

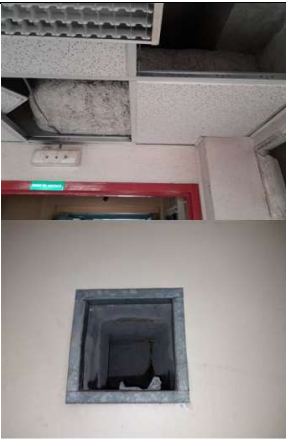
| Localisation | Identifiant | Ouvrage | Conclusion | Quantité | Photo |
|---|---|---|---|---|---|
| R+2 | ZPSO - P0195 | Conduit amiante ciment - Raccord gaine de désenfumage | Présence d'amiante<br>(Après analyse en laboratoire) | 1,5ml | |
