# RAPPORT DE MISSION DE REPERAGE DES MATERIAUX ET PRODUITS CONTENANT DE L'AMIANTE AVANT REALISATION DE TRAVAUX

| Nature du bâtiment | <b>CPAM</b> |
| Adresse | 11 boulevard Allendé<br>62014 ARRAS CEDEX |

| Numéro de rapport | <b>126547 CPAM DE L'ARTOIS A</b> | | |

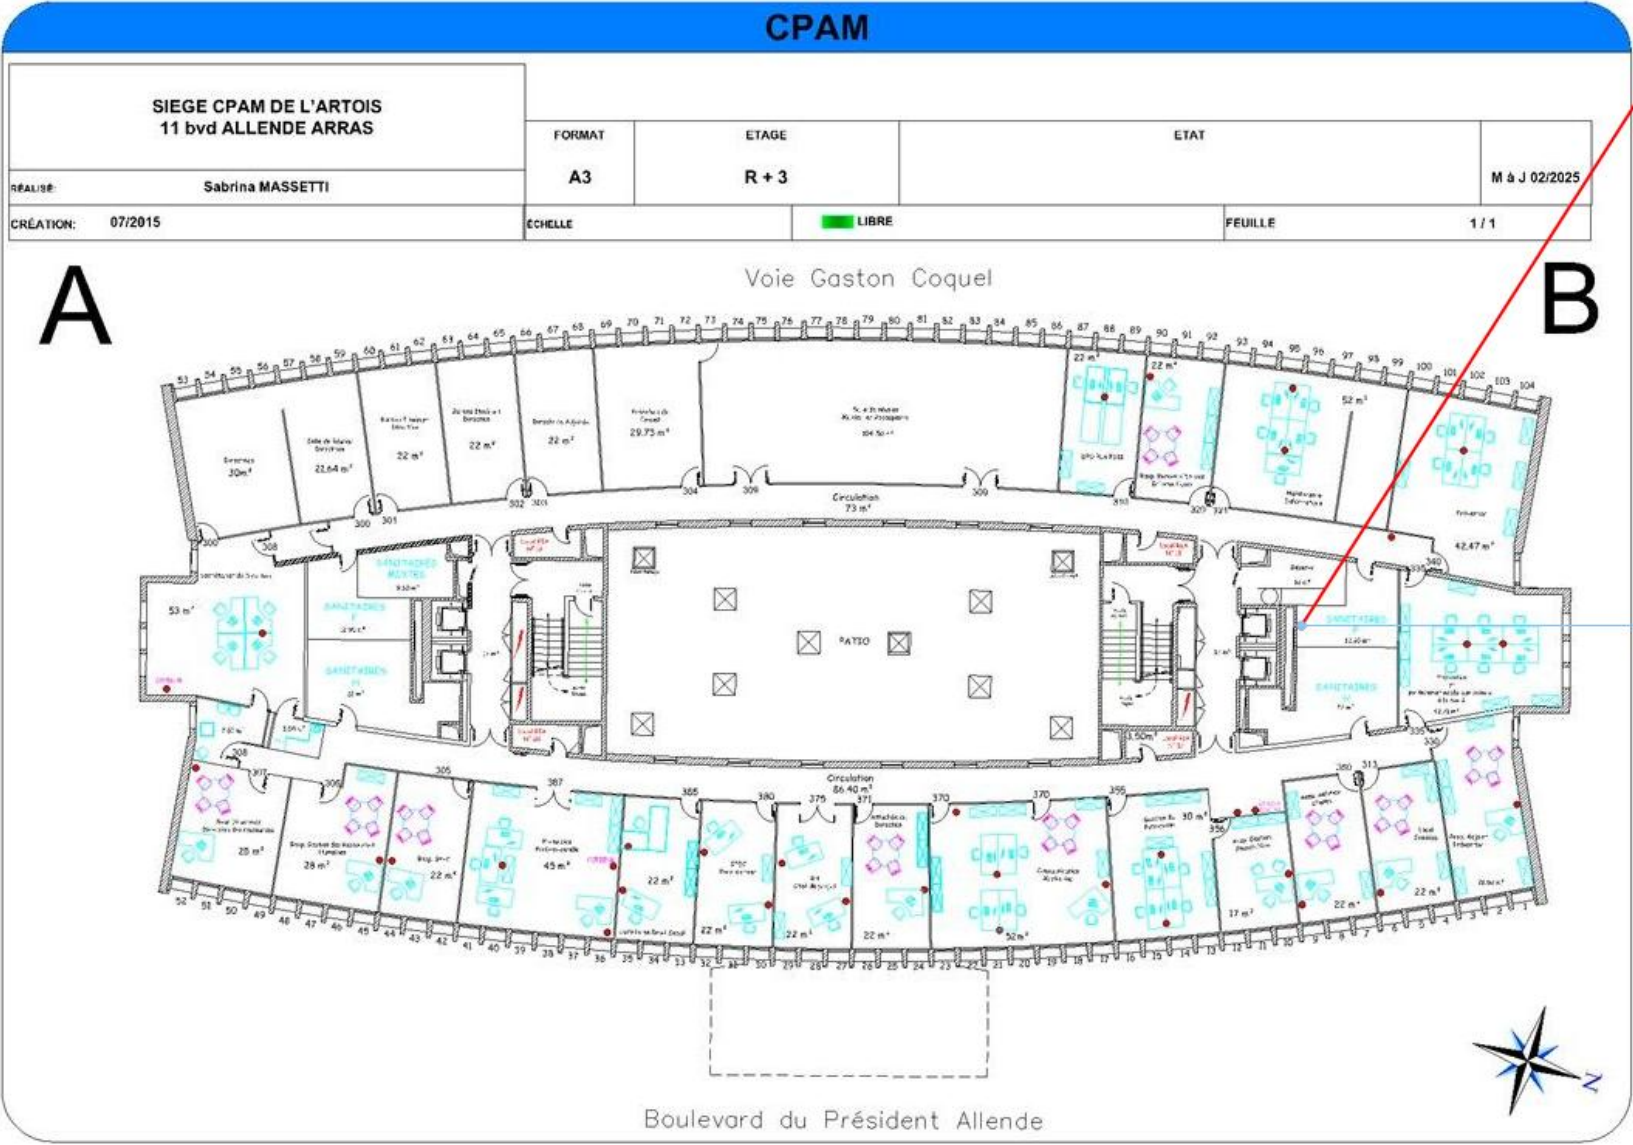
Z063 S045 P006, Poussière résiduelle  
Présence d'amiante

Dans les gaines de ventilation ,  
les poussières résiduelles après  
analyse contiennent de l'amiante.

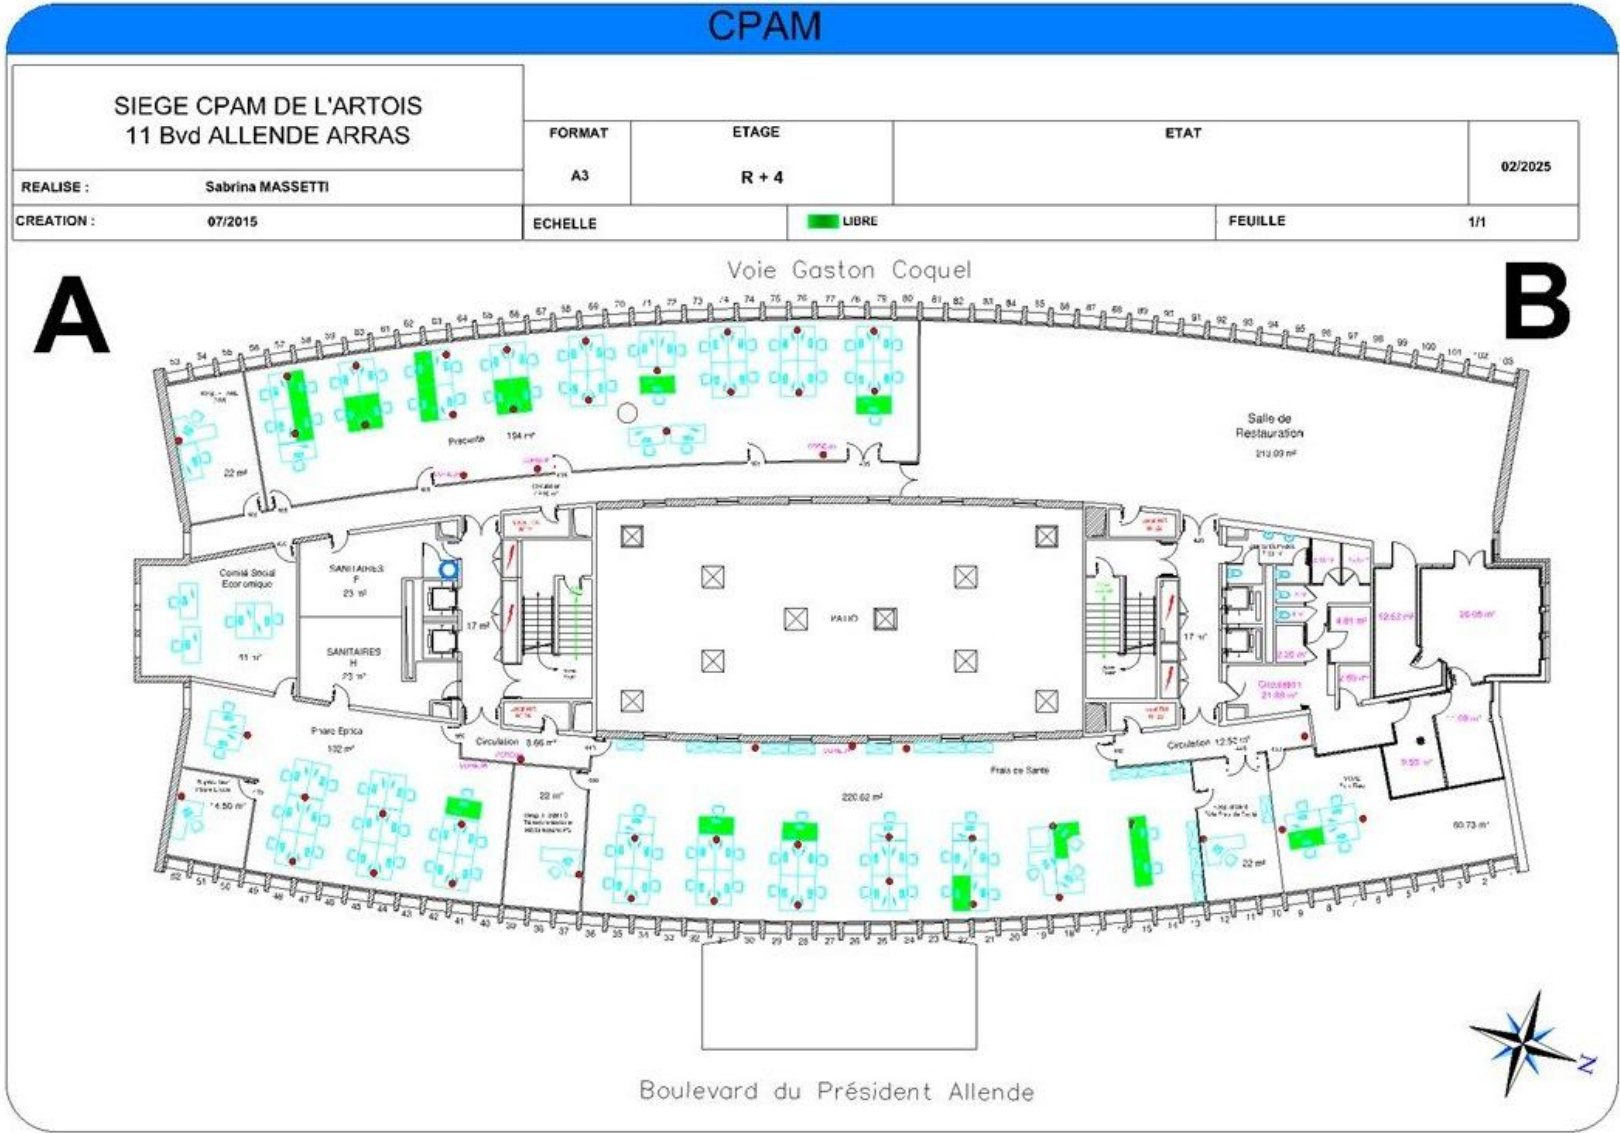
Z063 S045 P006, Poussière résiduelle  
Présence d'amiante

Dans les gaines de ventilation ,  
les poussières résiduelles après  
analyse contiennent de l'amiante.
