## Rapport de repérage des matériaux et produits contenant de l'amiante avant réalisation de travaux dans un immeuble bâti

| Numéro de rapport | 2024-12261-HOPITAL ROBERT DEBRE A |
| Adresse de l'immeuble | Hôpital Robert DEBRE 48 boulevard Sérurier<br>75019 PARIS - 19EME |
| Bâtiment ou installation | Bâtiment Administratif |

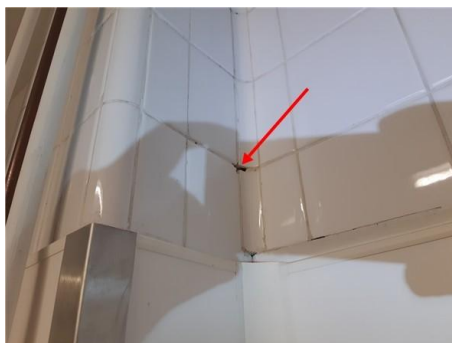
**PRELEVEMENT : P001**

| Local/partie d'immeuble | Etage | Zone | Elément | Matériau / Produit | Critère(s) ayant permis de conclure | Présence d'amiante (oui/non) | Estimation de la quantité |
|---|---|---|---|---|---|---|---|
| 196_301 | R-4 | 03 - Parois verticales intérieures | Poteaux | Colle de faïence | Résultat d'analyse (P001) | Non | |

| Nom du client | Numéro de dossier | Localisation |
|---|---|---|
| HOPITAL ROBERT DEBRE | 2024-12261-HOPITAL ROBERT DEBRE | R-4 - 196_301<br>Poteaux - 03 - Parois verticales intérieures |

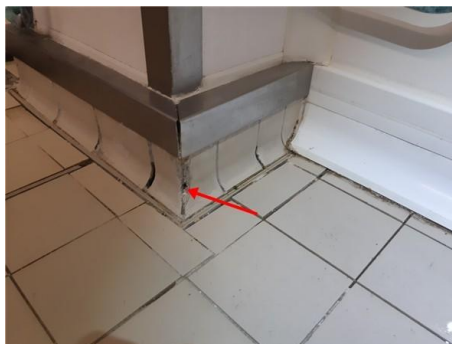
## PRELEVEMENT : P002

| Local/partie d'immeuble | Etage | Zone | Elément | Matériau / Produit | Critère(s) ayant permis de conclure | Présence d'amiante (oui/non) | Estimation de la quantité |
|---|---|---|---|---|---|---|---|
| | | 03 - Parois verticales intérieures | Poteaux | Colle de plinthes | Résultat d'analyse (P002) | Non | |

| Nom du client | Numéro de dossier | Localisation |
|---|---|---|
| HOPITAL ROBERT DEBRE | 2024-12261-HOPITAL ROBERT DEBRE | R-4 - 196_301<br>Poteaux - 03 - Parois verticales intérieures |

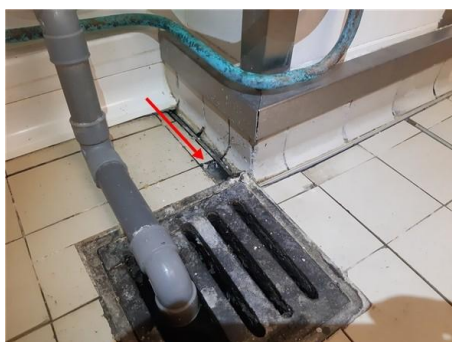
## PRELEVEMENT : P003

| Local/partie d'immeuble | Etage | Zone | Elément | Matériau / Produit | Critère(s) ayant permis de conclure | Présence d'amiante (oui/non) | Estimation de la quantité |
|---|---|---|---|---|---|---|---|
| | | 05 - Planchers et planchers techniques | Sol | Colle de carrelage | Résultat d'analyse (P003) | Non | |

| Nom du client | Numéro de dossier | Localisation |
|---|---|---|
| HOPITAL ROBERT DEBRE | 2024-12261-HOPITAL ROBERT DEBRE | R-4 - 196_301<br>Sol - 05 - Planchers et planchers techniques |

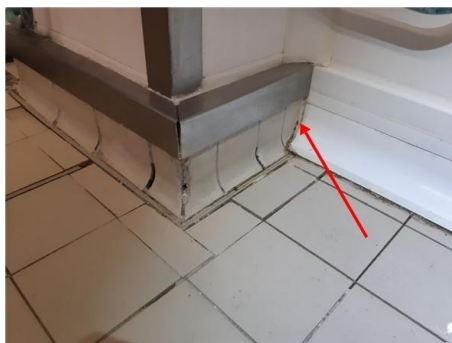
**PRELEVEMENT : P005**

| Local/partie d'immeuble | Etage | Zone | Elément | Matériau / Produit | Critère(s) ayant permis de conclure | Présence d'amiante (oui/non) | Estimation de la quantité |
|---|---|---|---|---|---|---|---|
| | | 03 - Parois verticales intérieures | Plinthe PVC | Joint blanc | Résultat d'analyse (P005) | Non | |

| Nom du client | Numéro de dossier | Localisation |
|---|---|---|
| HOPITAL ROBERT DEBRE | 2024-12261-HOPITAL ROBERT DEBRE | R-4 - 196_301<br>Plinthe PVC - 03 - Parois verticales intérieures |

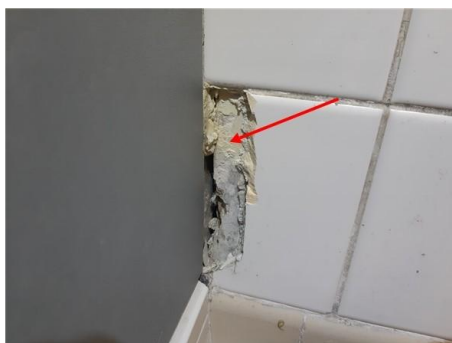
## PRELEVEMENT : P006

| Local/partie d'immeuble | Etage | Zone | Elément | Matériau / Produit | Critère(s) ayant permis de conclure | Présence d'amiante (oui/non) | Estimation de la quantité |
|---|---|---|---|---|---|---|---|
| | | 03 - Parois verticales intérieures | Poteaux | Colle de faïence | Résultat d'analyse (P006) | Non | |

| Nom du client | Numéro de dossier | Localisation |
|---|---|---|
| HOPITAL ROBERT DEBRE | 2024-12261-HOPITAL ROBERT DEBRE | R-4 - 196_301<br>Poteaux - 03 - Parois verticales intérieures |

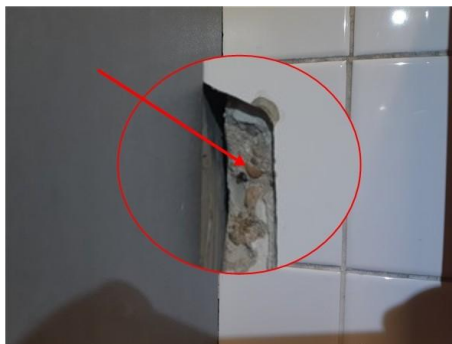
## PRELEVEMENT : P010

| Local/partie d'immeuble | Etage | Zone | Elément | Matériau / Produit | Critère(s) ayant permis de conclure | Présence d'amiante (oui/non) | Estimation de la quantité |
|---|---|---|---|---|---|---|---|
| | | 03 - Parois verticales intérieures | Poteaux | Hydrates de béton | Résultat d'analyse (P010) | Non | |

| Nom du client | Numéro de dossier | Localisation |
|---|---|---|
| HOPITAL ROBERT DEBRE | 2024-12261-HOPITAL ROBERT DEBRE | R-4 - 192_300<br>Poteaux - 03 - Parois verticales intérieures |

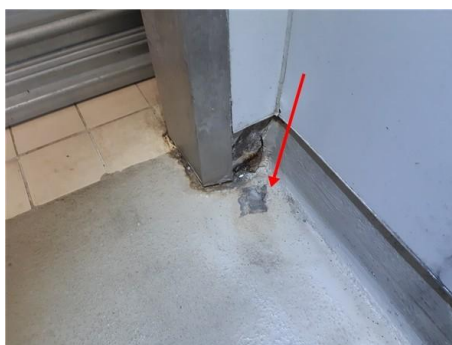
## PRELEVEMENT : P011

| Local/partie d'immeuble | Etage | Zone | Elément | Matériau / Produit | Critère(s) ayant permis de conclure | Présence d'amiante (oui/non) | Estimation de la quantité |
|---|---|---|---|---|---|---|---|
| 189_311 | R-4 | 05 - Planchers et planchers techniques | Sol | Résine grise | Résultat d'analyse (P011) | Non | |

| Nom du client | Numéro de dossier | Localisation |
|---|---|---|
| HOPITAL ROBERT DEBRE | 2024-12261-HOPITAL ROBERT DEBRE | R-4 - 189_311<br>Sol - 05 - Planchers et planchers techniques |

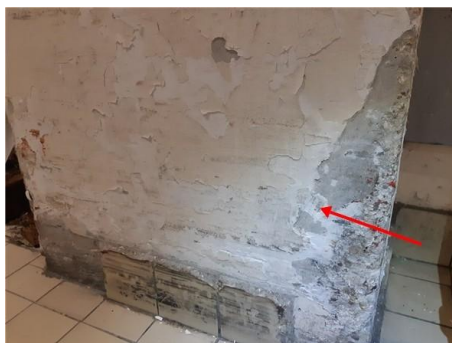
**PRELEVEMENT : P012**

| Local/partie d'immeuble | Etage | Zone | Elément | Matériau / Produit | Critère(s) ayant permis de conclure | Présence d'amiante (oui/non) | Estimation de la quantité |
|---|---|---|---|---|---|---|---|
| 180_309 | R-4 | 03 - Parois verticales intérieures | Poteaux | Enduit - Peinture | Résultat d'analyse (P012) | Non | |

| Nom du client | Numéro de dossier | Localisation |
|---|---|---|
| HOPITAL ROBERT DEBRE | 2024-12261-HOPITAL ROBERT DEBRE | R-4 - 180_309<br>Poteaux - 03 - Parois verticales intérieures |

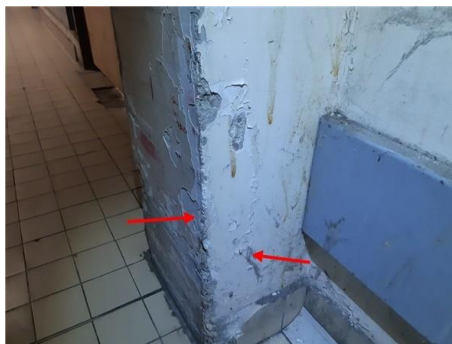
## PRELEVEMENT : P013

| Local/partie d'immeuble | Etage | Zone | Elément | Matériau / Produit | Critère(s) ayant permis de conclure | Présence d'amiante (oui/non) | Estimation de la quantité |
|---|---|---|---|---|---|---|---|
| | | 03 - Parois verticales intérieures | Poteaux | Enduit - Peinture | Résultat d'analyse (P013) | Oui | |

Nous avons prélevé un échantillonnage représentatif d'enduit de lissage au niveau des poteaux en béton coffré, banché (éléments porteurs réalisés en maçonnerie lourde). Certains échantillons sont revenus positifs, pour exemple P013 / P022.

| Nom du client | Numéro de dossier | Localisation | | |
|---|---|---|---|---|
| HOPITAL ROBERT DEBRE | 2024-12261-HOPITAL ROBERT DEBRE | R-4 - 180_309<br>Poteaux - 03 - Parois verticales intérieures | | |

Nous attirons l'attention de la maîtrise d'ouvrage sur les dispositions de prévention spécifiques à mettre en oeuvre lors d'éventuelles sollicitations par le programme des travaux des zones murs et plafonds et autres supports précités, il conviendra :

- Soit d'affiner de façon très précise les endroits sollicités et procéder à des analyses localisées complémentaires (plans BE d'implantation définitive à fournir...etc)
- Soit de considérer comme amianté le matériau et traiter dans la Sous Section du code du travail s'y rapportant (fonction entre autre de la nature des travaux)".

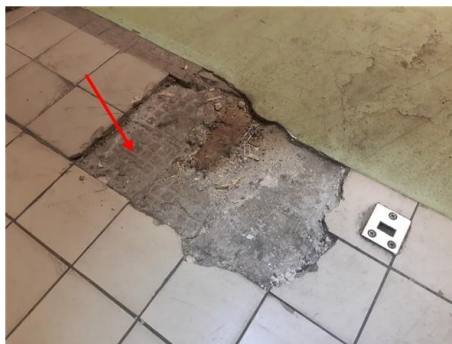
## PRELEVEMENT : P014

| Local/partie d'immeuble | Etage | Zone | Elément | Matériau / Produit | Critère(s) ayant permis de conclure | Présence d'amiante (oui/non) | Estimation de la quantité |
|---|---|---|---|---|---|---|---|
| | | 05 - Planchers et planchers techniques | Sol | Colle de carrelage | Résultat d'analyse (P014) | Non | |

| Nom du client | Numéro de dossier | Localisation |
|---|---|---|
| HOPITAL ROBERT DEBRE | 2024-12261-HOPITAL ROBERT DEBRE | R-4 - 180_309<br>Sol - 05 - Planchers et planchers techniques |

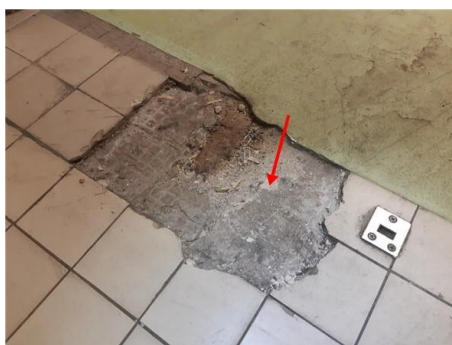
## PRELEVEMENT : P015

| Local/partie d'immeuble | Etage | Zone | Elément | Matériau / Produit | Critère(s) ayant permis de conclure | Présence d'amiante (oui/non) | Estimation de la quantité |
|---|---|---|---|---|---|---|---|
| | | 05 - Planchers et planchers techniques | Sol | Chape ciment blanc | Résultat d'analyse (P015) | Non | |

| Nom du client | Numéro de dossier | Localisation |
|---|---|---|
| HOPITAL ROBERT DEBRE | 2024-12261-HOPITAL ROBERT DEBRE | R-4 - 180_309<br>Sol - 05 - Planchers et planchers techniques |

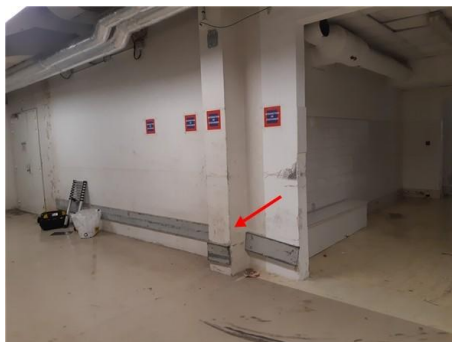
## PRELEVEMENT : P017

| Local/partie d'immeuble | Etage | Zone | Elément | Matériau / Produit | Critère(s) ayant permis de conclure | Présence d'amiante (oui/non) | Estimation de la quantité |
|---|---|---|---|---|---|---|---|
| 181_301 | R-5 | 03 - Parois verticales intérieures | Poteaux | Enduit - Peinture | Résultat d'analyse (P017) | Non | |

| Nom du client | Numéro de dossier | Localisation |
|---|---|---|
| HOPITAL ROBERT DEBRE | 2024-12261-HOPITAL ROBERT DEBRE | R-5 - 181_301<br>Poteaux - 03 - Parois verticales intérieures |

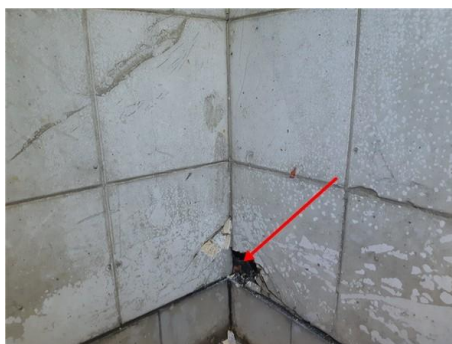
## PRELEVEMENT : P018

| Local/partie d'immeuble | Etage | Zone | Elément | Matériau / Produit | Critère(s) ayant permis de conclure | Présence d'amiante (oui/non) | Estimation de la quantité |
|---|---|---|---|---|---|---|---|
| 176_308 | R-5 | 03 - Parois verticales intérieures | Poteaux | Colle de faïence | Résultat d'analyse (P018) | Non | |

| Nom du client | Numéro de dossier | Localisation |
|---|---|---|
| HOPITAL ROBERT DEBRE | 2024-12261-HOPITAL ROBERT DEBRE | R-5 - 176_308<br>Poteaux - 03 - Parois verticales intérieures |

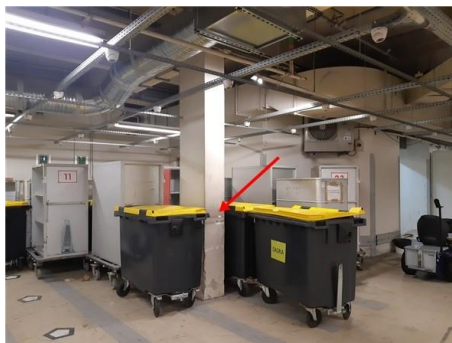
#### PRELEVEMENT : P019

| Local/partie d'immeuble | Etage | Zone | Elément | Matériau / Produit | Critère(s) ayant permis de conclure | Présence d'amiante (oui/non) | Estimation de la quantité |
|---|---|---|---|---|---|---|---|
| | | 03 - Parois verticales intérieures | Poteaux | Enduit - Peinture | Résultat d'analyse (P019) | Non | |

| Nom du client | Numéro de dossier | Localisation |
|---|---|---|
| HOPITAL ROBERT DEBRE | 2024-12261-HOPITAL ROBERT DEBRE | R-5 - 181_301<br>Poteaux - 03 - Parois verticales intérieures |

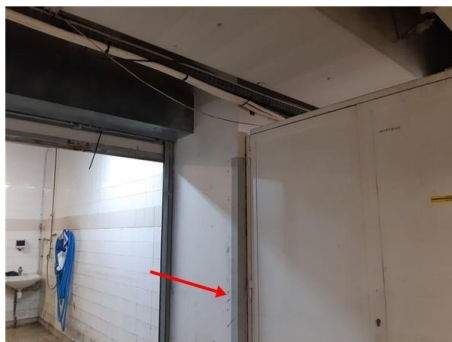
## PRELEVEMENT : P020

| Local/partie d'immeuble | Etage | Zone | Elément | Matériau / Produit | Critère(s) ayant permis de conclure | Présence d'amiante (oui/non) | Estimation de la quantité |
|---|---|---|---|---|---|---|---|
| | | 03 - Parois verticales intérieures | Mur | Enduit - Peinture | Résultat d'analyse (P020) | Non | |

| Nom du client | Numéro de dossier | Localisation |
|---|---|---|
| HOPITAL ROBERT DEBRE | 2024-12261-HOPITAL ROBERT DEBRE | R-5 - 181_301<br>Mur - 03 - Parois verticales intérieures |

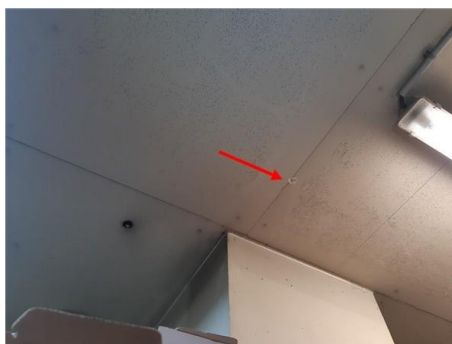
## PRELEVEMENT : P021

| Local/partie d'immeuble | Etage | Zone | Elément | Matériau / Produit | Critère(s) ayant permis de conclure | Présence d'amiante (oui/non) | Estimation de la quantité |
|---|---|---|---|---|---|---|---|
| 173_313 | R-5 | 04 - Plafonds et faux plafonds | Plafond | Panneau plâtre | Résultat d'analyse (P021) | Non | |

| Nom du client | Numéro de dossier | Localisation |
|---|---|---|
| HOPITAL ROBERT DEBRE | 2024-12261-HOPITAL ROBERT DEBRE | R-5 - 173_313<br>Plafond - 04 - Plafonds et faux plafonds |

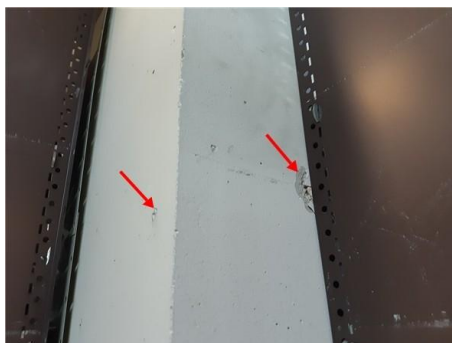
**PRELEVEMENT : P022**

| Local/partie d'immeuble | Etage | Zone | Elément | Matériau / Produit | Critère(s) ayant permis de conclure | Présence d'amiante (oui/non) | Estimation de la quantité |
|---|---|---|---|---|---|---|---|
| | | 03 - Parois verticales intérieures | Poteaux | Enduit - Peinture | Résultat d'analyse (P022) | Oui | |

| Nom du client | Numéro de dossier | Localisation |
|---|---|---|
| HOPITAL ROBERT DEBRE | 2024-12261-HOPITAL ROBERT DEBRE | R-5 - 173_313<br>Poteaux - 03 - Parois verticales intérieures |
