## Rappel contexte du Champ du Comte

### Liste des fenêtres de reconnaissance projetées en section courante des conduits

## Visite d'expertise DRIM - Cerema BRON

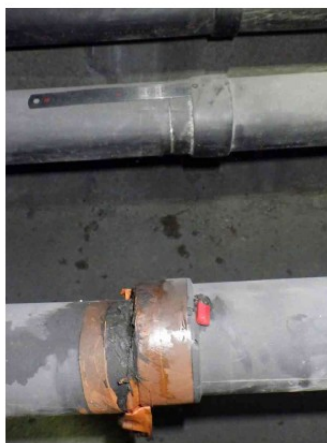
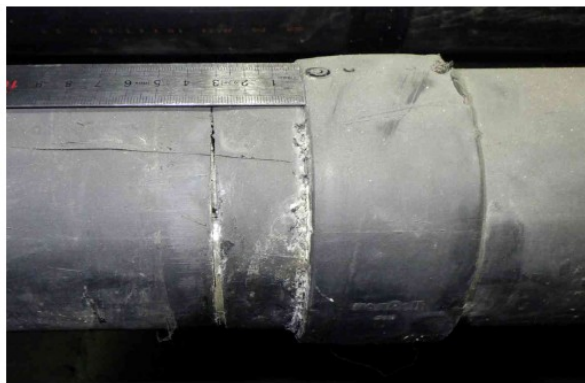
| | X | T4 | B4 | V K2 | Défaut de jointure | | X | | <b>Défaut de jointure circonférentiel non fermé</b> situé à 3 cm d'un manchon<br>=> pas de moyen d'accès / ouv fen | <b>F3</b> | |
| | X | T4 | C4 | V K2 | Défaut de raboutage | | | X | <b>Défaut de raboutage le long d'un bord de manchon avec ouverture verticale de 2 cm en partie supérieure</b><br>=> pas de moyen d'accès / ouv fen | <b>F4</b><br>(même fenêtre) | |

Photographie n°55 : Caisson Isère – Travée T4 – Voussoir K2 – Câbles B et C :  
Jointure de 2 conduits non manchonnée du câble B4, située à proximité immédiate d'un manchon.  
Défaut de raboutage le long d'un bord de manchon du câble C4 avec une ouverture verticale de l'ordre de 2 cm mesurée en partie supérieure.

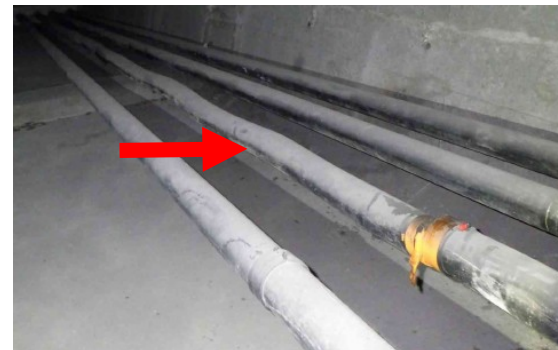
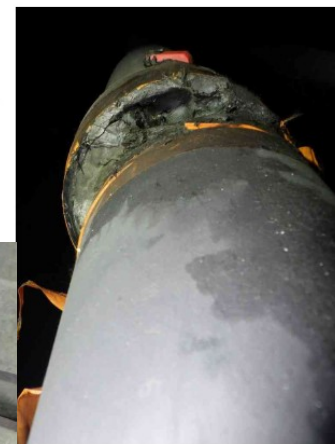
Photographie n°56 : Caisson Isère – Travée T4 – Voussoir K2 – Câble B :  
Vue détaillée de la jointure de 2 conduits non manchonnée du câble B4, située à proximité immédiate d'un manchon et présentant un interstice d'ouverture d'environ 1 mm.

Photographies n°61 et 62 : Caisson Isère – Travée T4 – Voussoir K2 – Câble B :  
Vue détaillée du défaut de raboutage le long d'un bord de manchon du câble C avec une ouverture verticale de l'ordre de 2 cm mesurée en partie supérieure. Complément par de la graisse de la quasi-totalité du vide.

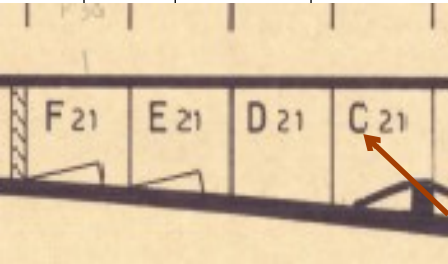
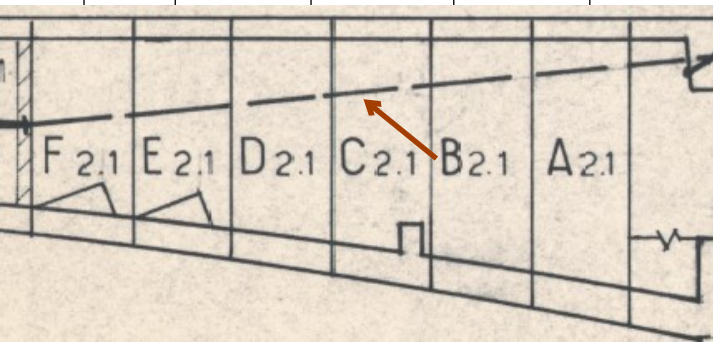
| Tablier | | Localisation anomalies | | | Anomalie | Importance de l'anomalie | | | Remarques | Fenêtre | Moyen |
|---|---|---|---|---|---|---|---|---|---|---|---|
| X | | T1 | H1 | Côté amont VSP2<br><br>V C (1m côté VD)<br><br> | Défaut détecté avec suspicion de rupture de fils | | | X | Ce câble présente un <b>défaut de section de type "1 fil ≤ Défaut &lt; 3 fils"</b> .<br>Amplitude estimée inférieure à 3 fils avec un glissement sur env 40 cm.<br>Centre de ce défaut situé à 11,2 m (± 20 cm) à partir du déviateur côté VSP2<br>=> moyen d'accès / ouv fen (H 3,7 m => Htrav>2,7m=> Hplancher >1.3m)<br><br><br>Fenêtre de reconnaissance située au droit d'une pente d'accès de raidisseur transversal | F8 | X |

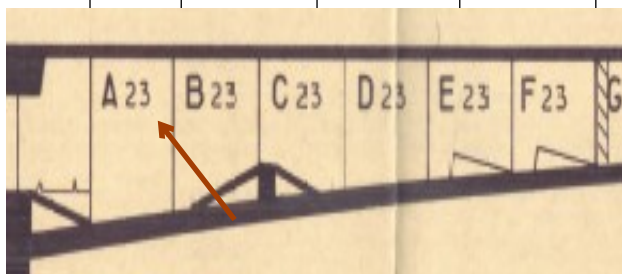
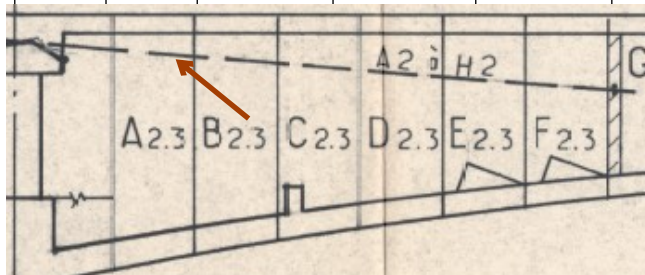
| X | | T2 | C2 | Côté<br>aval<br>VSP2<br><br>V A<br>(0,9m<br>côté VB) | <b>Défaut<br/>détecté avec<br/>suspicion de<br/>rupture de<br/>fils</b> | | | | X <p> Ce câble présente un <b>défaut de section de type "1 fil <math>\leq</math> Défaut &lt; 3 fils"</b>.<br/> Amplitude estimée inférieure à 3 fils avec un glissement sur env 50 cm.<br/> Centre de ce défaut situé à 17,85 m (<math>\pm</math> 20 cm) à partir du déviateur côté VSP2<br/> =&gt; moyen d'accès / ouv fen (H 4,3m =&gt; Htrav&gt;3,7 m=&gt; Hplancher &gt;2,3m) </p> | F9 | X |

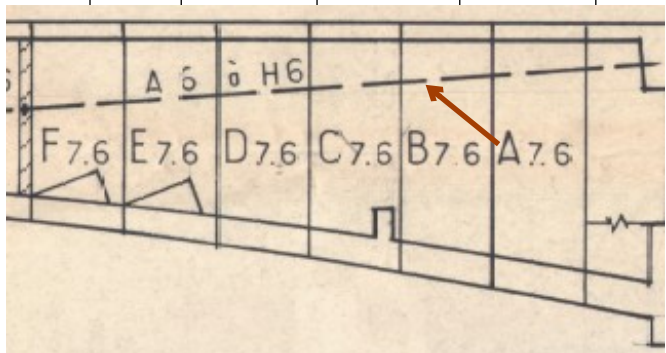
| | X | T6 | E6 | Côté<br>amont<br>VSP7<br><br>V B<br>(0,3m<br>côté VC) | <b>Défaut<br/>détecté avec<br/>suspicion de<br/>rupture de<br/>fils</b> | | | X | <p> Ce câble présente un <b>défaut de section de type "1 fil <math>\leq</math> Défaut &lt; 3 fils"</b>.<br/> Amplitude estimée inférieure à 3 fils avec un glissement sur env 40 cm.<br/> Centre de ce défaut situé à 13,9 m (<math>\pm</math> 20 cm) à partir du déviateur côté VSP7<br/> =&gt; moyen d'accès / ouv fen (H 4 m =&gt; Htrav&gt;3m=&gt; Hplancher &gt;1,6m) </p> <p> Fenêtre de reconnaissance située au droit d'une pente d'accès de raidisseur transversal </p> | F6 | X |
