**Pré-Rapport de repérage des matériaux et produits contenant de l'amiante avant réalisation de travaux dans un immeuble bâti**

**Nom du site :** SAEB

SAEB  
QUAI DE L ALYSSE  
97500 ST PIERRE ET MIQUELON

**Référence du rapport :** 21503521/S3.3.4.R

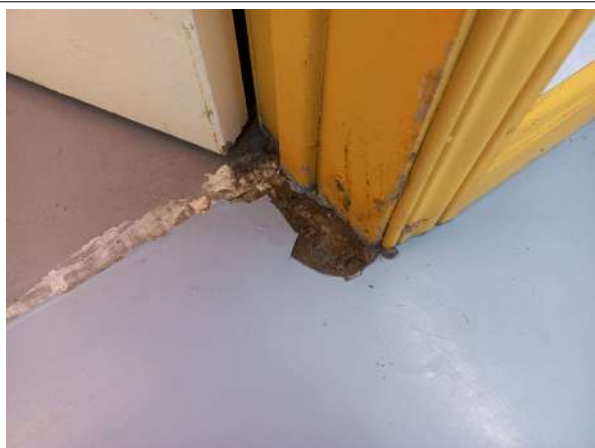
Prélèvement - P001 : Rez-de-chaussée / SAEB - Laboratoire Bactério - Sol coulé, Ragraéage- (Absence d'amiante)

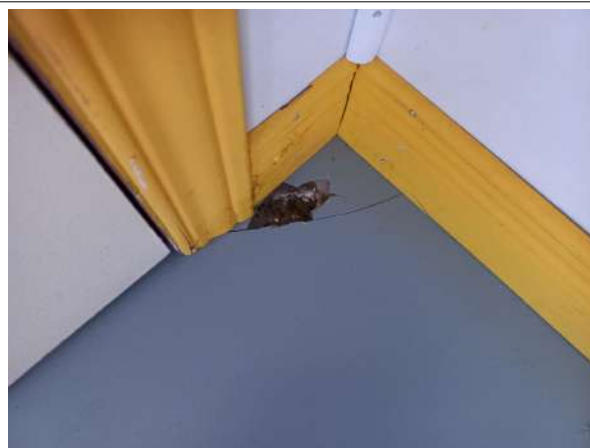
Prélèvement - P002 : Rez-de-chaussée / SAEB - Laboratoire Bactério - Sol coulé, Ragraéage- (Absence d'amiante)

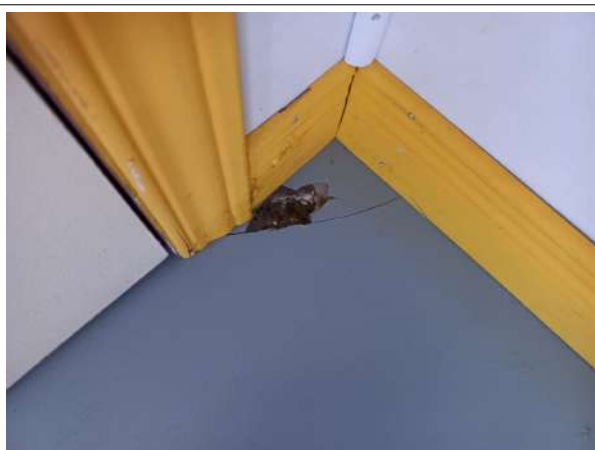
| Localisation | Ouvrage | Matériau ou produit | Description |
|---|---|---|---|
| Rez-de-chaussée / SAEB - Laboratoire Bactério | Revêtement de sol | Dalle de sol | cassante, blanc(he) |

Prélèvement - P003 : Rez-de-chaussée / SAEB - Laboratoire Bactério - Dalle de sol- (Présence d'amiante)

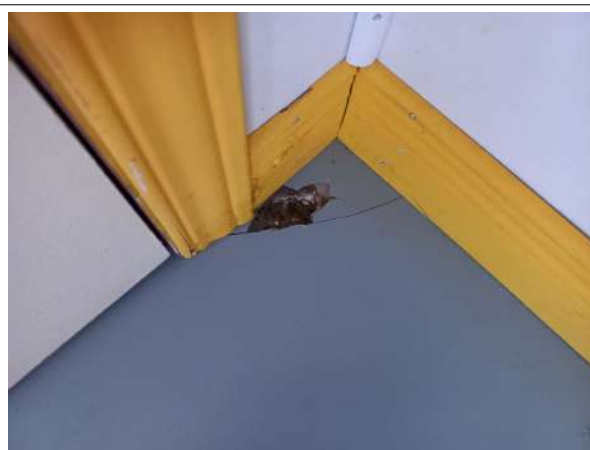
| Localisation | Ouvrage | Matériau ou produit | Description |
|---|---|---|---|
| Rez-de-chaussée / SAEB - Laboratoire Bactério | Dalle de sol | Colle | bitumineux, noir(e) |

Prélèvement - P004 : Rez-de-chaussée / SAEB - Laboratoire Bactério - Colle- (Présence d'amiante)

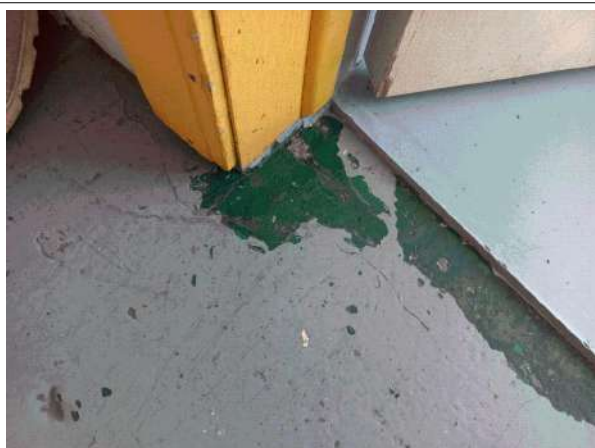
Prélèvement - P005 : Rez-de-chaussée / Sas - Peinture sur béton- (Absence d'amiante)

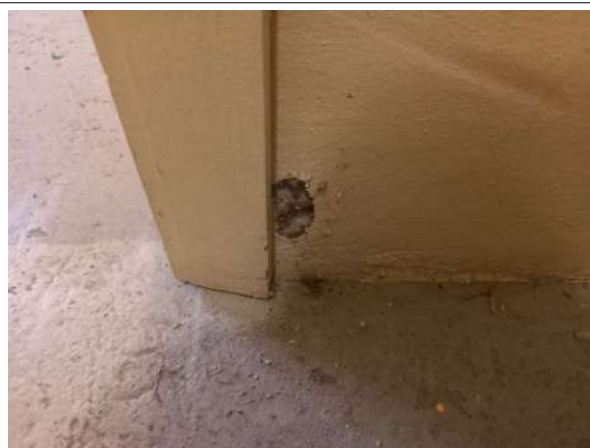
Prélèvement - P006 : Rez-de-chaussée / Local accès VS - Enduit- (Absence d'amiante)

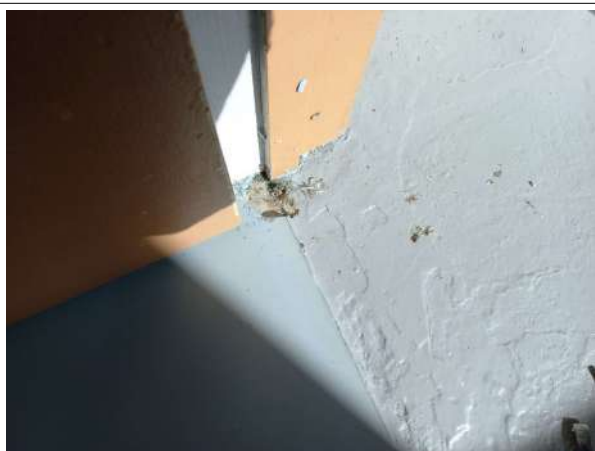
Prélèvement - P007 : Rez-de-chaussée / SAEB - Laboratoire chimie - Sol coulé, Ragraéage- (Absence d'amiante)

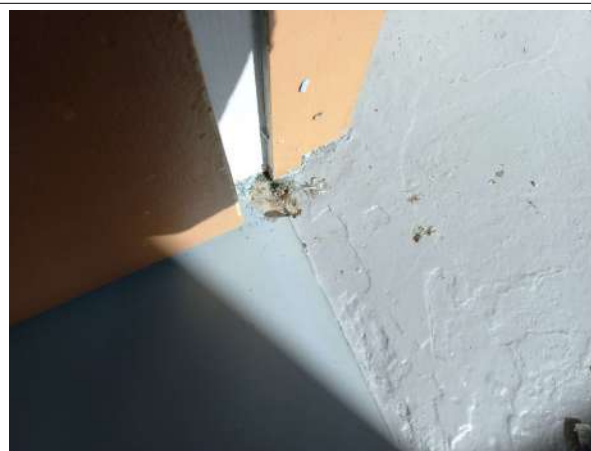
Prélèvement - P008 : Rez-de-chaussée / SAEB - Laboratoire chimie - Sol coulé, Ragraéage- (Absence d'amiante)

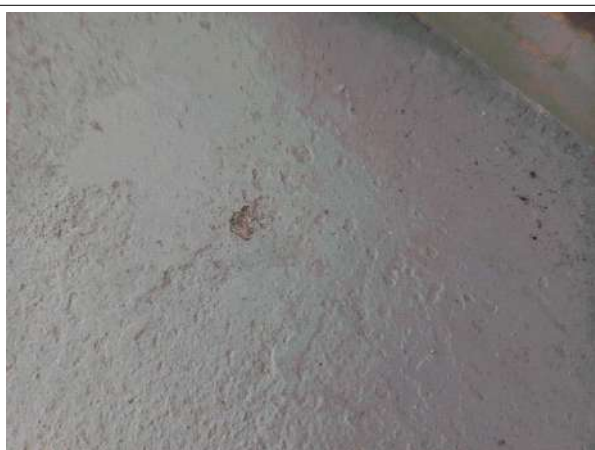
Prélèvement - P009 : Rez-de-chaussée / SAMP - Cellule plongée phares & balises - Peinture sur béton, Colle- (Absence d'amiante)

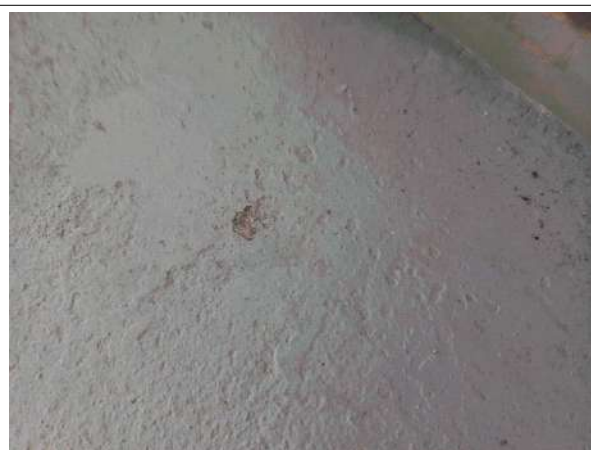
Prélèvement - P010 : Rez-de-chaussée / SAMP - Cellule plongée phares & balises - Peinture sur béton, Colle- (Absence d'amiante)

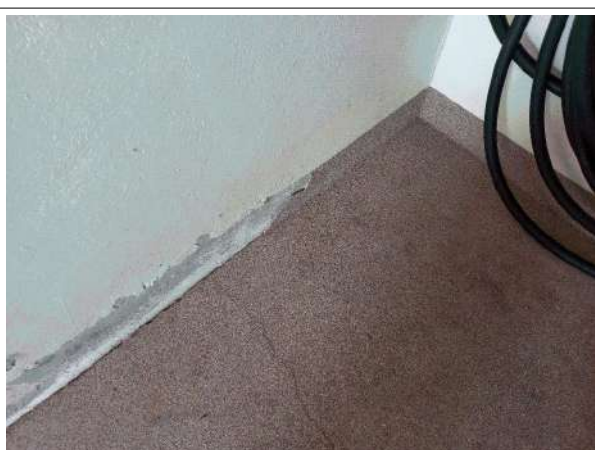
Prélèvement - P011 : Rez-de-chaussée / SAMP - Douche - Sol coulé- (Absence d'amiante)

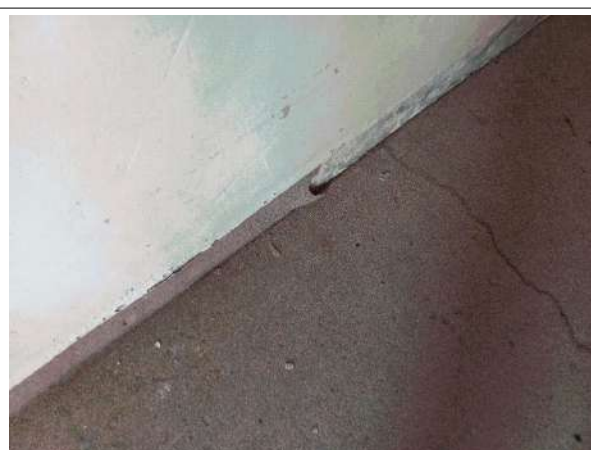
Prélèvement - P012 : Rez-de-chaussée / SAMP - Douche - Sol coulé- (Absence d'amiante)

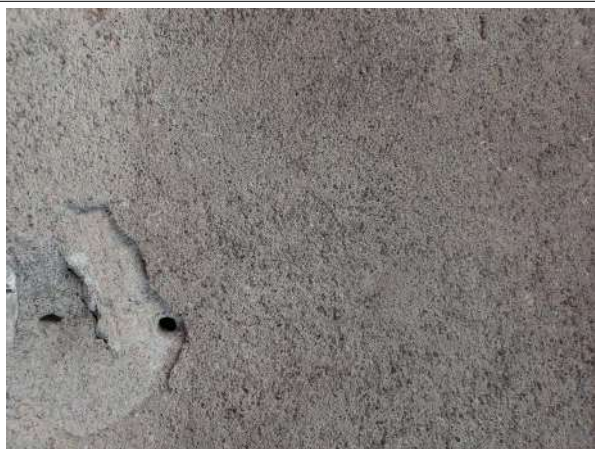
Prélèvement - P013 : Rez-de-chaussée / Chaufferie - Enduit-  
(Absence d'amiante)

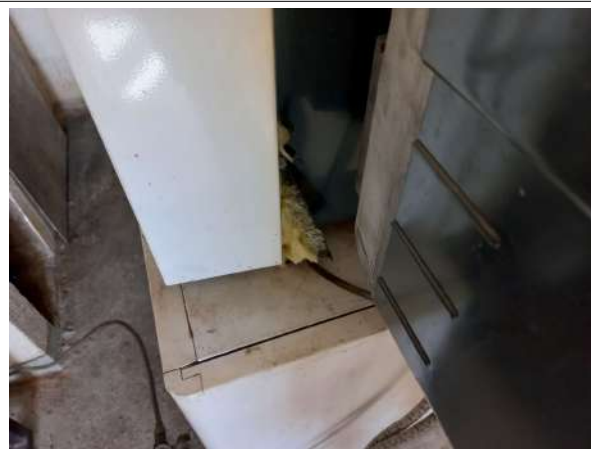
Prélèvement - P014 : Rez-de-chaussée / Chaufferie - Isolant-  
(Absence d'amiante)

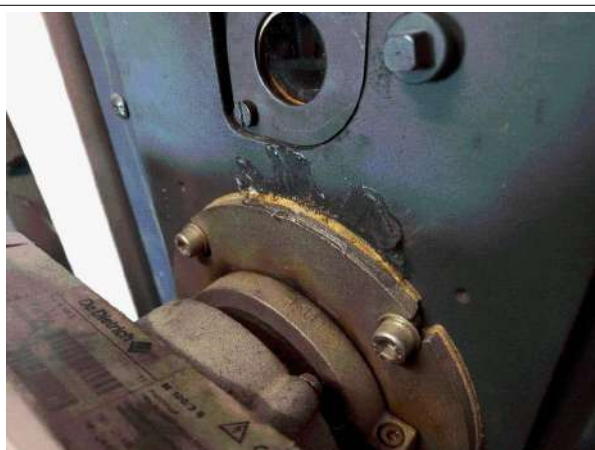
Prélèvement - P015 : Rez-de-chaussée / Chaufferie - Joint-  
(Absence d'amiante)

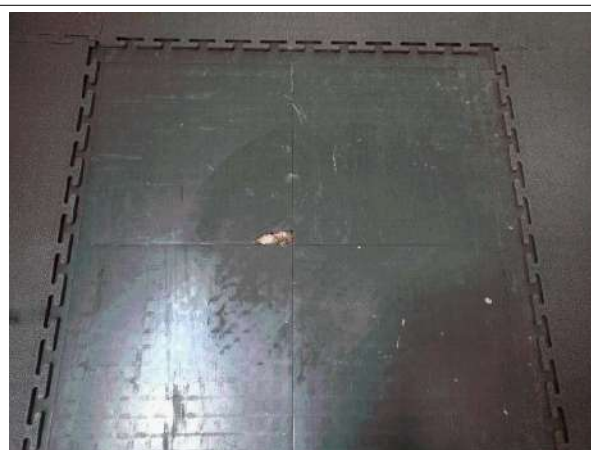
| Localisation | Ouvrage | Matériau ou produit | Description |
|---|---|---|---|
| Rez-de-chaussée / Hall | Revêtement de sol | Dalle de sol | cassante, gris(e) |

Prélèvement - P016 : Rez-de-chaussée / Hall - Dalle de sol-  
(Présence d'amiante)

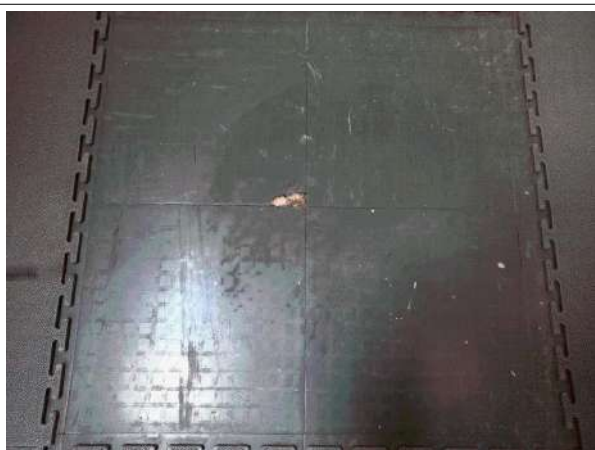
| Localisation | Ouvrage | Matériau ou produit | Description |
|---|---|---|---|
| Rez-de-chaussée / Hall | Dalle de sol | Colle | bitumineux, noir(e) |
| Rez-de-chaussée / Hall | Plancher | Ragréage | compact, gris(e) |

Prélèvement - P017 : Rez-de-chaussée / Hall - Colle, Ragréage  
- (Présence d'amiante)

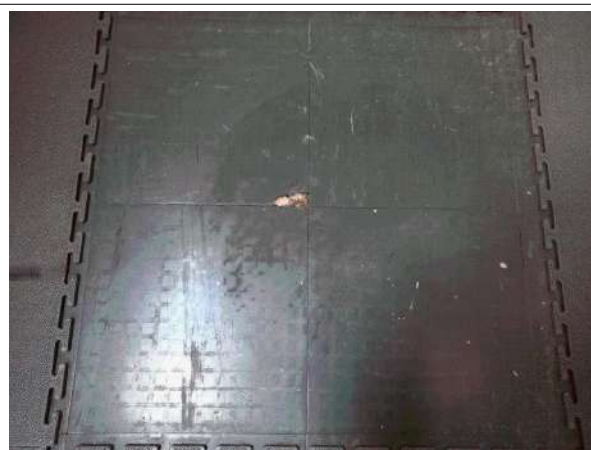
Prélèvement - P018 : Rez-de-chaussée / Hall - Colle, Ragréage  
- (Présence d'amiante)

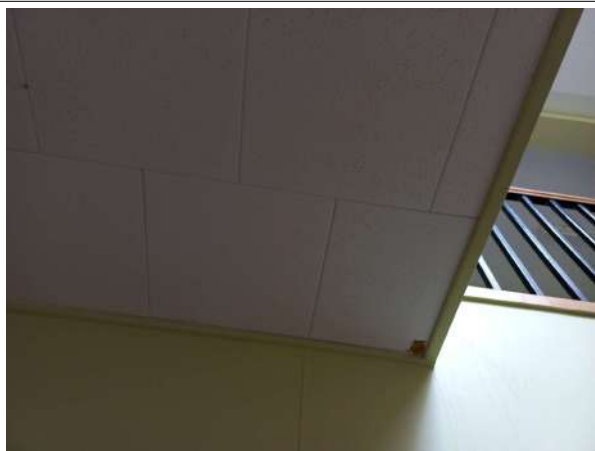
Prélèvement - P019 : Rez-de-chaussée / Hall - Faux plafond-  
(Absence d'amiante)

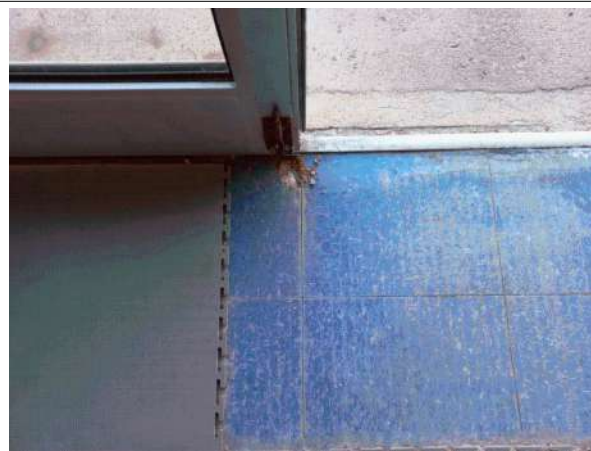
Prélèvement - P020 : Rez-de-chaussée / Sas entrée principale  
- Dalle de sol- (Absence d'amiante)

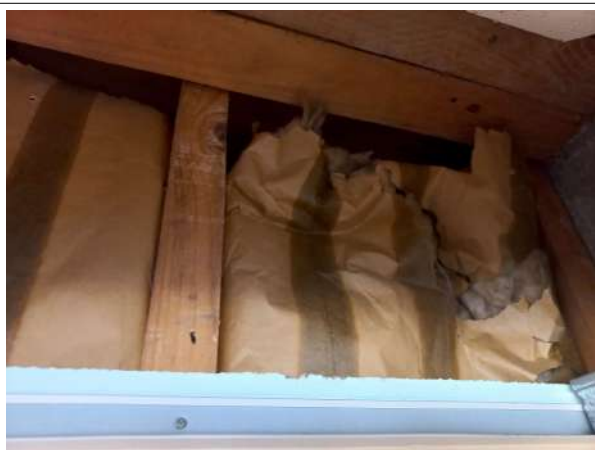
Prélèvement - P021 : Rez-de-chaussée / SAEB - Bureau Chef  
de service - Isolant- (Absence d'amiante)

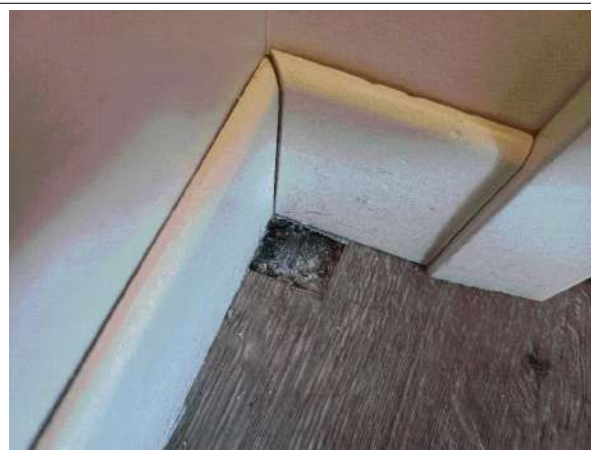
| Localisation | Ouvrage | Matériau ou produit | Description |
|---|---|---|---|
| Rez-de-chaussée / SAEB - Bureau Chef de service | Revêtement de sol | Sous-couche de revêtement souple | feutre, noir(e) |

Prélèvement - P022 : Rez-de-chaussée / SAEB - Bureau Chef  
de service - Sous-couche de revêtement souple- (Présence  
d'amiante)

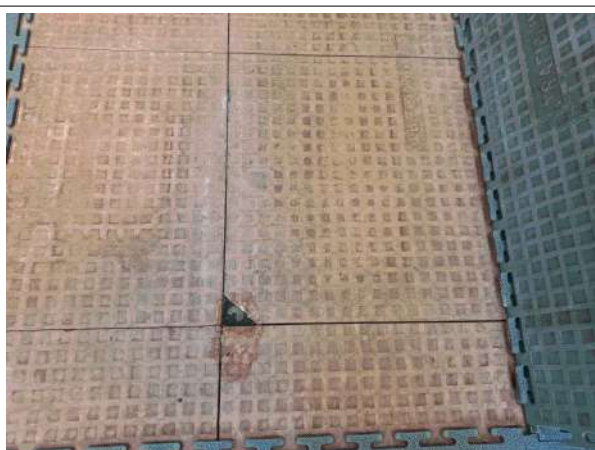
Prélèvement - P023 : Rez-de-chaussée / SAEB - Laverie -  
Dalle de sol- (Absence d'amiante)

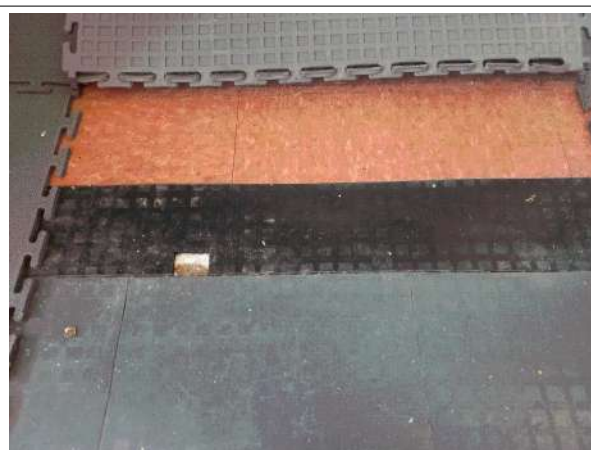
Prélèvement - P024 : Rez-de-chaussée / Hall - Dalle de sol-  
(Absence d'amiante)

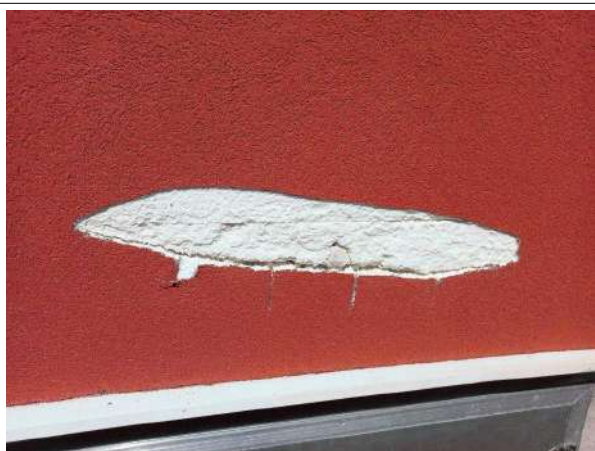
Prélèvement - P025 : Extérieur / Façades - Enduit- (Absence d'amiante)

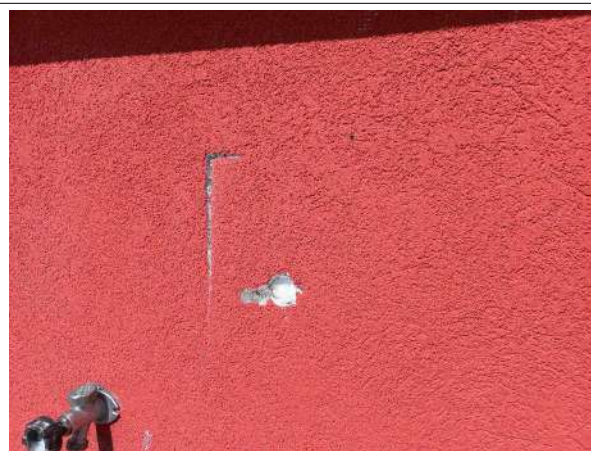
Prélèvement - P026 : Extérieur / Façades - Enduit- (Absence d'amiante)

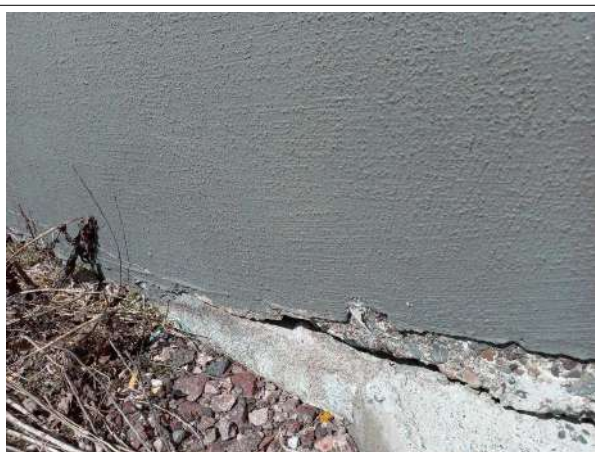
Prélèvement - P027 : Extérieur / Façades - Enduit- (Absence d'amiante)

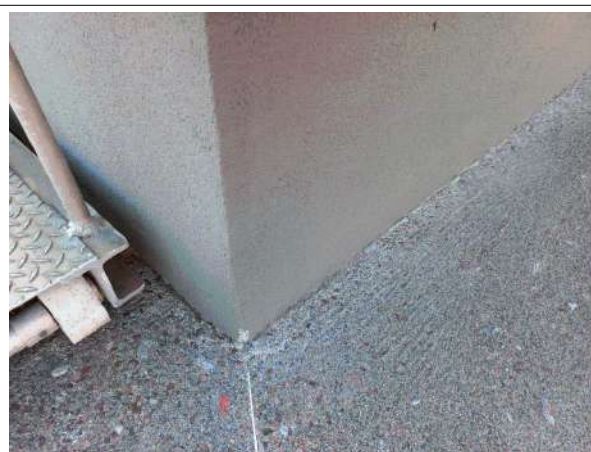
Prélèvement - P028 : Extérieur / Façades - Enduit- (Absence d'amiante)

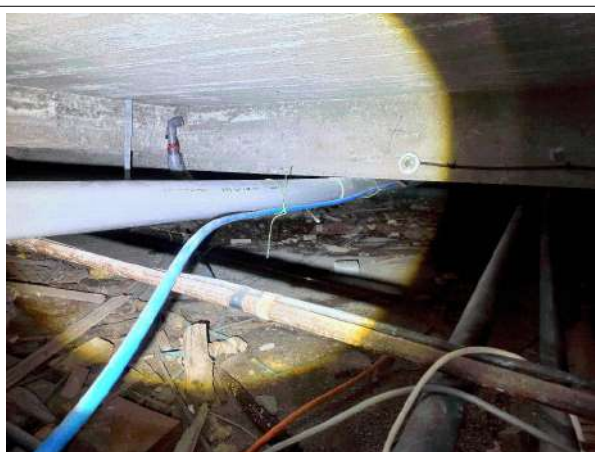
Déclaré - : Sous-sol / Vide-Sanitaire - Conduit- (Absence d'amiante)

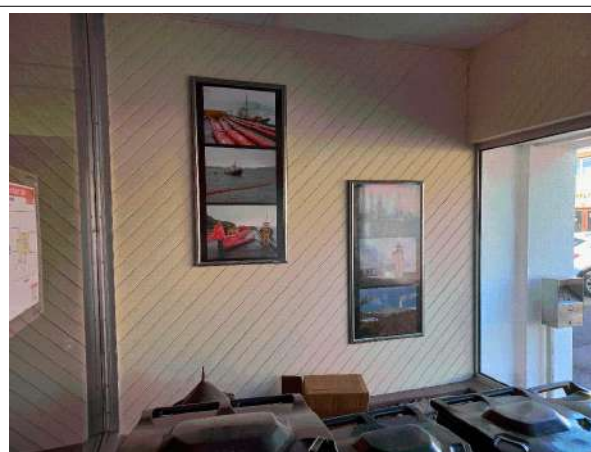
Déclaré - : Rez-de-chaussée / Sas entrée principale - Plaque- (Absence d'amiante)

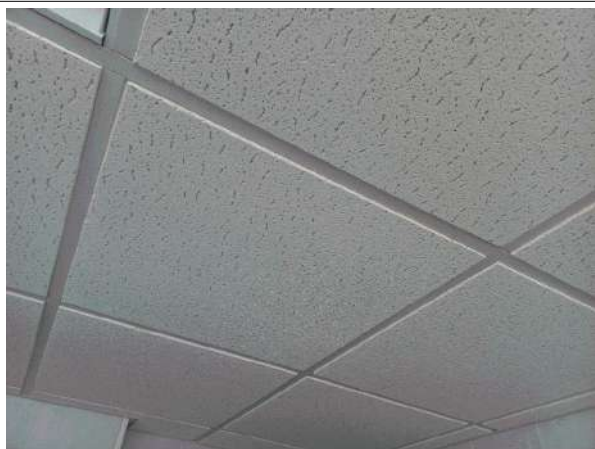
Déclaré - : Rez-de-chaussée / SAEB - Laboratoire chimie -  
Faux plafond- (Absence d'amiante)

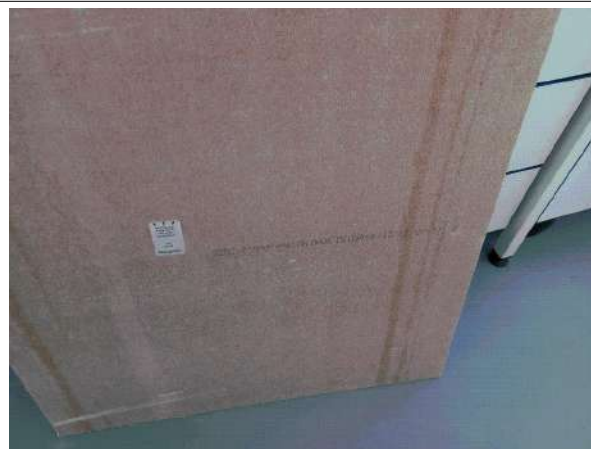
Déclaré - : Rez-de-chaussée / SAEB - Laboratoire chimie -  
Faux plafond- (Absence d'amiante)

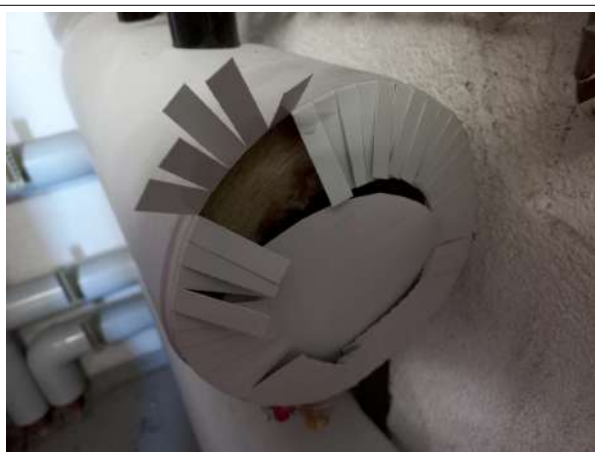
Déclaré - : Rez-de-chaussée / Chaufferie - Calorifugeage-  
(Absence d'amiante)

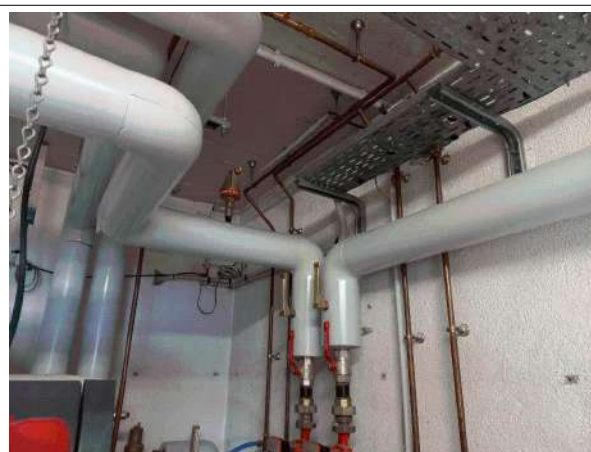
Déclaré - : Rez-de-chaussée / Chaufferie - Enveloppe de  
calorifugeage- (Absence d'amiante)

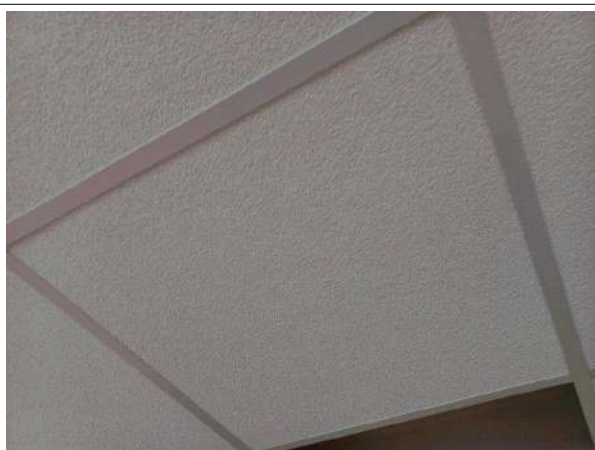
Déclaré - : Rez-de-chaussée / SAEB - Unité alimentation -  
Faux plafond- (Absence d'amiante)

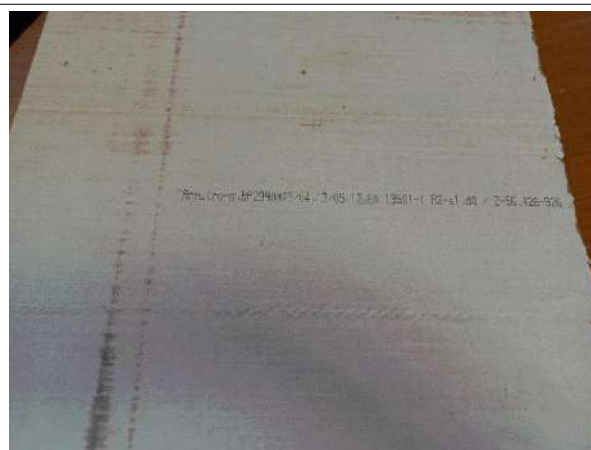
Déclaré - : Rez-de-chaussée / SAEB - Unité alimentation -  
Faux plafond- (Absence d'amiante)

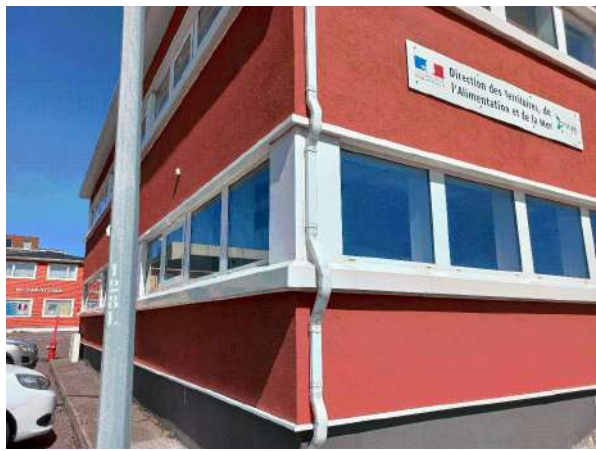
Déclaré - : Extérieur / Façades - Conduit d'eau pluviale-  
(Absence d'amiante)

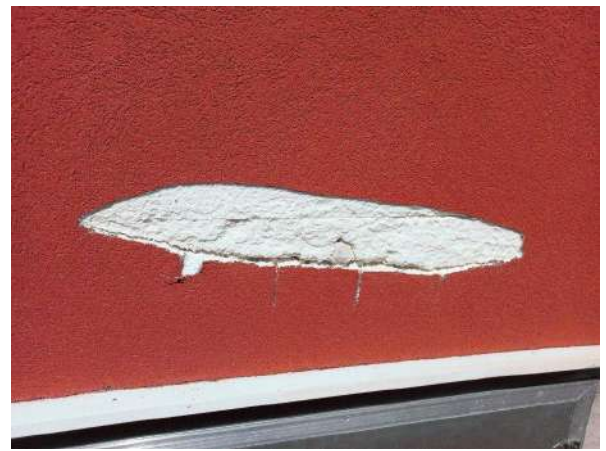
Déclaré - : Extérieur / Façades - Isolant- (Absence d'amiante)
