**Référence : 002EX314937**  
A communiquer pour toute correspondance  
Réalisé le : 21/05/2026  
Référence mandataire : BATIMENT 2

BATIMENT 2  
4 Avenue Aristide Briand  
03100 Montluçon

# Rapport de repérage des matériaux et produits contenant de l'amiante avant réalisation de travaux dans un immeuble bâti

Désignation : BATIMENT 2

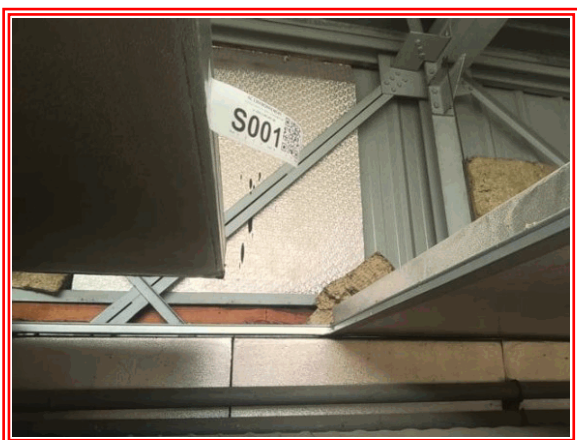
S1 - 2 (S1) - plan1 - Vol 1 (Atelier)

| Localisation | Catégorie | Composant | Partie de composant | Sur avis / réf pré. |
|---|---|---|---|---|
| Vol 1 (Atelier) | Parois verticales intérieures et enduits | Murs et cloisons | Isolant intérieur | S1 |

| Plan | Localisation | Composant | Partie composant | Réf action | Observation | Précision loc. | Ref photo | Ref Prél. | Descriptif | Résultat | Conclusion |
|---|---|---|---|---|---|---|---|---|---|---|---|
| plan1 | Vol 1 (Atelier) | Murs et cloisons | Isolant intérieur | S1 | Réalisation d'un sondage | | S1 - 2 | | | | Présence sur document |
| plan1 | Vol 1 (Atelier) | Murs et cloisons | Isolant intérieur | S1 | Sondage et extension de la ZPSO du sondage S1 | | S1 - 2 | | | | Présence sur document |

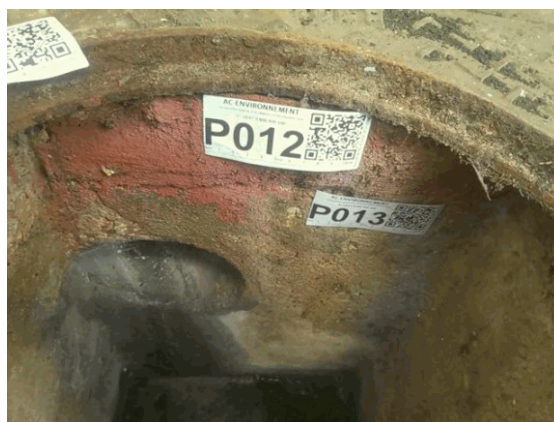
002EX314937 n°12 - 2 (P12) - plan1 - Vol 1 (Atelier)

| Plan | Localisation | Composant | Partie composant | Réf action | Observation | Précision loc. | Ref photo | Ref Prél. | Descriptif | Résultat | Conclusion |
|---|---|---|---|---|---|---|---|---|---|---|---|
| plan1 | Vol 1 (Atelier) | Revêtement de sol | Chape maigre | P12 | Réalisation d'un prélèvement | | 002EX<br>31493<br>7 n°12<br>- 2 | P12 | Ciment / Ciment - Effritable / Effritable - Gris / Marron | Négatif | Négatif sur analyse |

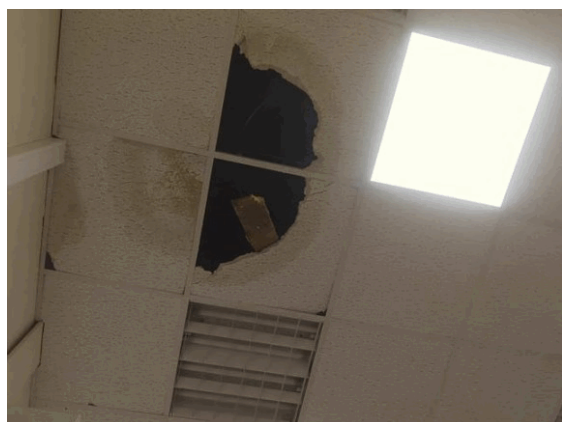
002EX314937 n°11 - 2 (P11) - plan1 - Vol 1 (Atelier)

| Plan | Localisation | Composant | Partie composant | Réf action | Observation | Précision loc. | Ref photo | Ref Prél. | Descriptif | Résultat | Conclusion |
|---|---|---|---|---|---|---|---|---|---|---|---|
| plan1 | Vol 1 (Atelier) | Faux plafonds | Panneaux et plaques | P11 | Réalisation d'un prélèvement | | 002EX<br>31493<br>7 n°11 - 2 | P11<br>Phase 1 | Matériau / Matériau - Souple / Effritable - Blanc / Beige | Négatif | Négatif sur analyse |

| Plan | Localisation | Composant | Partie composant | Réf action | Observation | Précision loc. | Ref photo | Ref Prél. | Descriptif | Résultat | Conclusion |
|---|---|---|---|---|---|---|---|---|---|---|---|
| plan1 | Vol 1 (Atelier) | Faux plafonds | Panneaux et plaques | P11 | Réalisation d'un prélèvement | | 002EX<br>31493<br>7 n°11<br>- 2 | P11<br>Phase<br>2 | Laine - Souple<br>Fibreux - Beige | Négatif | Négatif sur analyse |

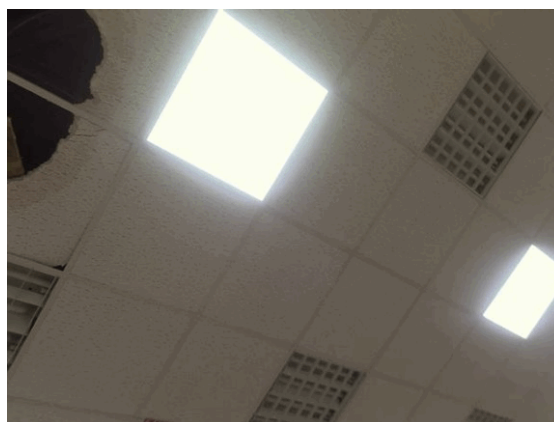
002EX314937 n°10 - 2 (P10) - plan1 - Vol 1 (Atelier)

| Plan | Localisation | Composant | Partie composant | Réf action | Observation | Précision loc. | Ref photo | Ref Prél. | Descriptif | Résultat | Conclusion |
|---|---|---|---|---|---|---|---|---|---|---|---|
| plan1 | Vol 1 (Atelier) | Faux plafonds | Panneaux et plaques | P10 | Réalisation d'un prélèvement | | 002EX<br>31493<br>7 n°10 - 2 | P10 | Matériau / Faux-plafond - Effritable / Effritable Fibreux - Blanc / Beige | Négatif | Négatif sur analyse |

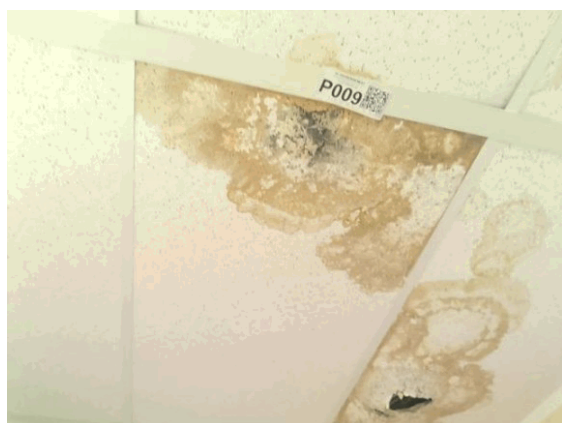
002EX314937 n°9 - 2 (P9) - plan1 - Vol 1 (Atelier)

| Plan | Localisation | Composant | Partie composant | Réf action | Observation | Précision loc. | Ref photo | Ref Prél. | Descriptif | Résultat | Conclusion |
|---|---|---|---|---|---|---|---|---|---|---|---|
| plan1 | Vol 1 (Atelier) | Faux plafonds | Panneaux et plaques | P9 | Réalisation d'un prélèvement | | 002EX<br>31493<br>7 n°9 - 2 | P9 | Matériau / Faux-plafond - Effritable / Effritable Fibreux - Blanc / Beige | Négatif | Négatif sur analyse |

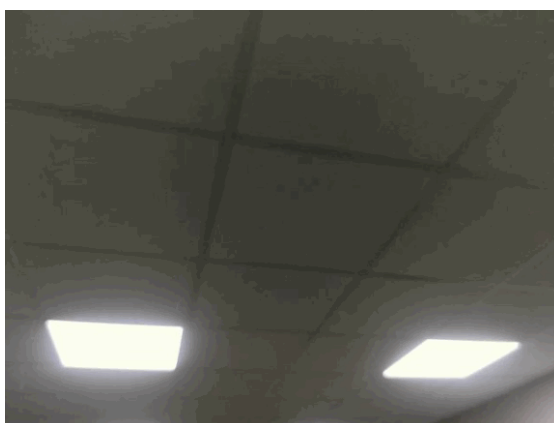
S2 - 2 (S2) - plan1 - Vol 1 (Atelier)

| Plan | Localisation | Composant | Partie composant | Réf action | Observation | Précision loc. | Ref photo | Ref Prél. | Descriptif | Résultat | Conclusion |
|---|---|---|---|---|---|---|---|---|---|---|---|
| plan1 | Vol 1 (Atelier) | Faux plafonds | Panneaux et plaques | S2 | Réalisation d'un sondage | | S2 - 2 | | | | Négatif<br>sur<br>marqua<br>ge |

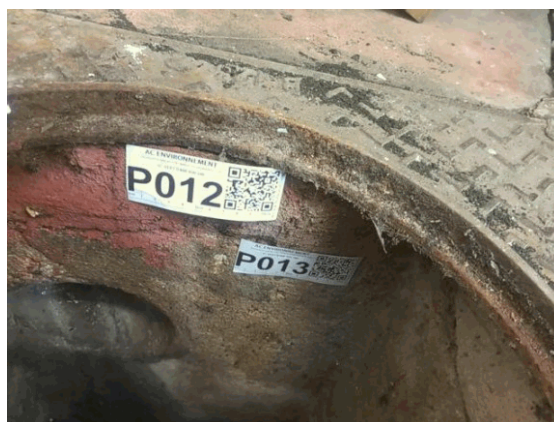
002EX314937 n°13 - 2 (P13) - plan1 - Vol 1 (Atelier)

| Plan | Localisation | Composant | Partie composant | Réf action | Observation | Précision loc. | Ref photo | Ref Prél. | Descriptif | Résultat | Conclusion |
|---|---|---|---|---|---|---|---|---|---|---|---|
| plan1 | Vol 1 (Atelier) | Revêtement de sol | Chape maigre | P13 | Réalisation d'un prélèvement | | 002EX<br>31493<br>7 n°13<br>- 2 | P13 | Ciment - Dur - Gris | Négatif | Négatif sur analyse |

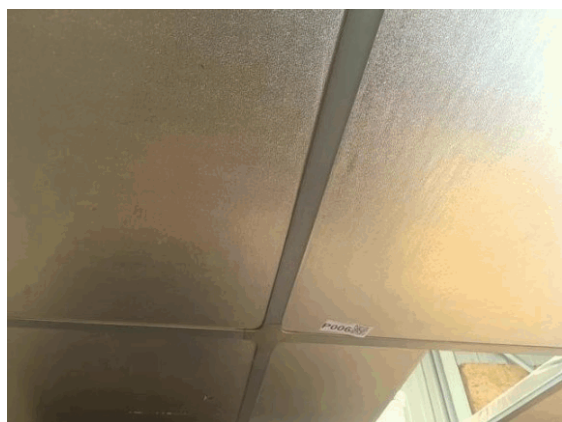
002EX314937 n°6 - 2 (P6) - plan1 - Vol 1 (Atelier)

| Plan | Localisation | Composant | Partie composant | Réf action | Observation | Précision loc. | Ref photo | Ref Prél. | Descriptif | Résultat | Conclusion |
|---|---|---|---|---|---|---|---|---|---|---|---|
| plan1 | Vol 1 (Atelier) | Faux plafonds | Panneaux et plaques | P6 | Réalisation d'un prélèvement | | 002EX<br>31493<br>7 n°6 -<br>2 | P6<br>Phase<br>1 | Laine -<br>Souple<br>Fibreux -<br>Beige | Négatif | Négatif<br>sur<br>analyse |
| plan1 | Vol 1 (Atelier) | Faux plafonds | Panneaux et plaques | P6 | Réalisation d'un prélèvement | | 002EX<br>31493<br>7 n°6 -<br>2 | P6<br>Phase<br>2 | Carton -<br>Souple<br>Fibreux -<br>Marron | Négatif | Négatif<br>sur<br>analyse |

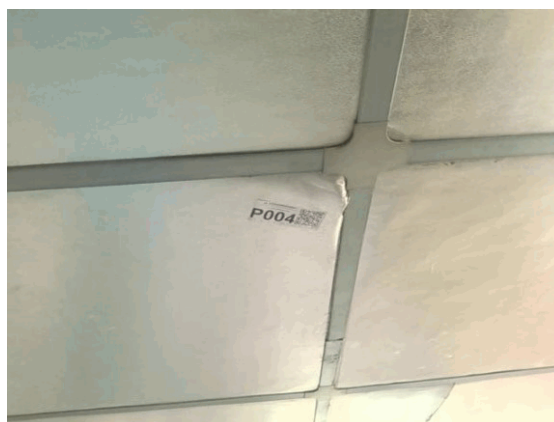
002EX314937 n°4 - 2 (P4) - plan1 - Vol 1 (Atelier)

| Plan | Localisation | Composant | Partie composant | Réf action | Observation | Précision loc. | Ref photo | Ref Prél. | Descriptif | Résultat | Conclusion |
|---|---|---|---|---|---|---|---|---|---|---|---|
| plan1 | Vol 1 (Atelier) | Faux plafonds | Panneaux et plaques | P4 | Réalisation d'un prélèvement | | 002EX<br>31493<br>7 n°4 -<br>2 | P4<br>Phase<br>1 | Laine -<br>Souple<br>Fibreux -<br>Beige | Négatif | Négatif<br>sur<br>analyse |
| plan1 | Vol 1 (Atelier) | Faux plafonds | Panneaux et plaques | P4 | Réalisation d'un prélèvement | | 002EX<br>31493<br>7 n°4 -<br>2 | P4<br>Phase<br>2 | Carton -<br>Souple<br>Fibreux -<br>Marron | Négatif | Négatif<br>sur<br>analyse |

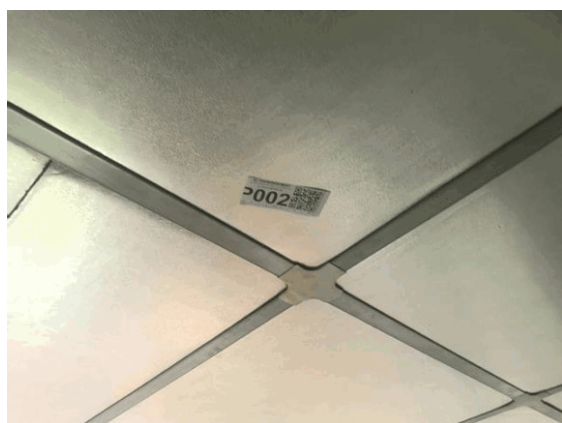
002EX314937 n°2 - 2 (P2) - plan1 - Vol 1 (Atelier)

| Plan | Localisation | Composant | Partie composant | Réf action | Observation | Précision loc. | Ref photo | Ref Prél. | Descriptif | Résultat | Conclusion |
|---|---|---|---|---|---|---|---|---|---|---|---|
| plan1 | Vol 1 (Atelier) | Faux plafonds | Panneaux et plaques | P2 | Réalisation d'un prélèvement | | 002EX<br>31493<br>7 n°2 - 2 | P2<br>Phase 1 | Laine - Souple<br>Fibreux - Beige | Négatif | Négatif sur analyse |
| plan1 | Vol 1 (Atelier) | Faux plafonds | Panneaux et plaques | P2 | Réalisation d'un prélèvement | | 002EX<br>31493<br>7 n°2 - 2 | P2<br>Phase 2 | Carton - Souple<br>Fibreux - Marron | Négatif | Négatif sur analyse |

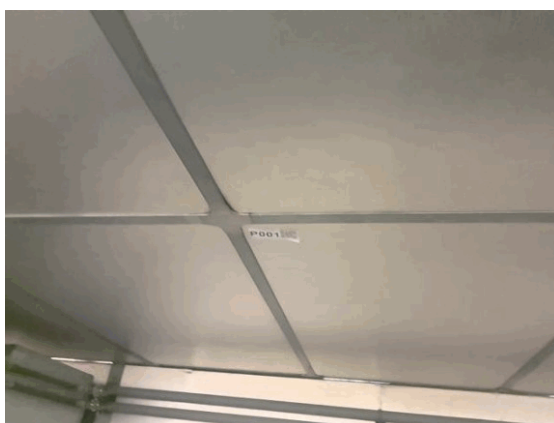
002EX314937 n°1 - 2 (P1) - plan1 - Vol 1 (Atelier)

| Plan | Localisation | Composant | Partie composant | Réf action | Observation | Précision loc. | Ref photo | Ref Prél. | Descriptif | Résultat | Conclusion |
|---|---|---|---|---|---|---|---|---|---|---|---|
| plan1 | Vol 1 (Atelier) | Faux plafonds | Panneaux et plaques | P1 | Réalisation d'un prélèvement | | 002EX<br>31493<br>7 n°1 - 2 | P1<br>Phase 1 | Laine - Souple<br>Fibreux - Beige | Négatif | Négatif sur analyse |
| plan1 | Vol 1 (Atelier) | Faux plafonds | Panneaux et plaques | P1 | Réalisation d'un prélèvement | | 002EX<br>31493<br>7 n°1 - 2 | P1<br>Phase 2 | Carton - Souple<br>Fibreux - Marron | Négatif | Négatif sur analyse |

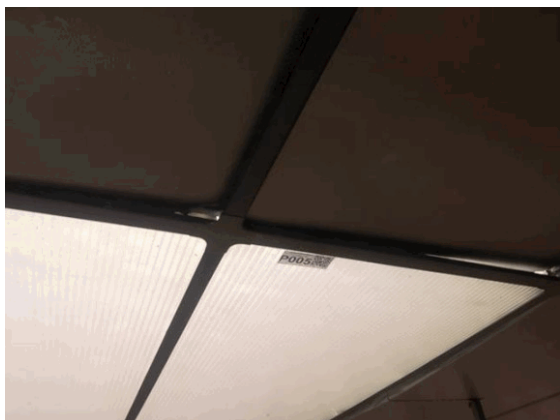
002EX314937 n°5 - 2 (P5) - plan1 - Vol 1 (Atelier)

| Plan | Localisation | Composant | Partie composant | Réf action | Observation | Précision loc. | Ref photo | Ref Prél. | Descriptif | Résultat | Conclusion |
|---|---|---|---|---|---|---|---|---|---|---|---|
| plan1 | Vol 1 (Atelier) | Faux plafonds | Panneaux et plaques | P5 | Réalisation d'un prélèvement | | 002EX<br>31493<br>7 n°5 -<br>2 | P5 | Matériau -<br>Dur -<br>Translucide | Négatif | Négatif<br>sur<br>analyse |

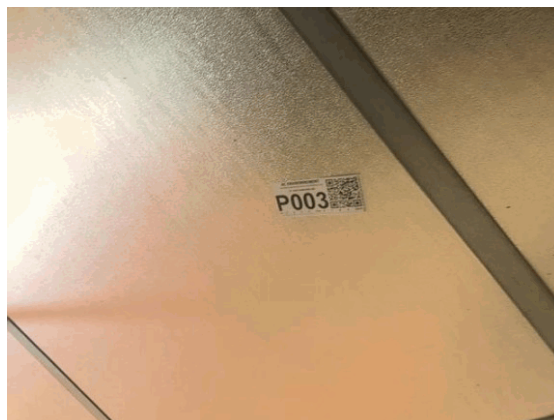
002EX314937 n°3 - 2 (P3) - plan1 - Vol 1 (Atelier)

| Plan | Localisation | Composant | Partie composant | Réf action | Observation | Précision loc. | Ref photo | Ref Prél. | Descriptif | Résultat | Conclusion |
|---|---|---|---|---|---|---|---|---|---|---|---|
| plan1 | Vol 1 (Atelier) | Faux plafonds | Panneaux et plaques | P3 | Réalisation d'un prélèvement | | 002EX<br>31493<br>7 n°3 - 2 | P3<br>Phase 1 | Laine - Souple<br>Fibreux - Beige | Négatif | Négatif sur analyse |
| plan1 | Vol 1 (Atelier) | Faux plafonds | Panneaux et plaques | P3 | Réalisation d'un prélèvement | | 002EX<br>31493<br>7 n°3 - 2 | P3<br>Phase 2 | Carton - Souple<br>Fibreux - Marron | Négatif | Négatif sur analyse |

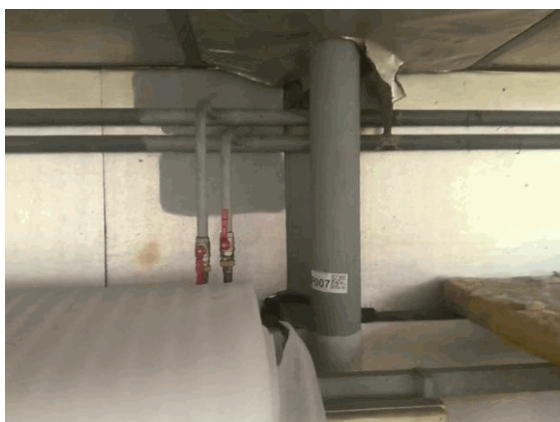
002EX314937 n°7 - 2 (P7) - plan1 - Vol 1 (Atelier)

| Plan | Localisation | Composant | Partie composant | Réf action | Observation | Précision loc. | Ref photo | Ref Prél. | Descriptif | Résultat | Conclusion |
|---|---|---|---|---|---|---|---|---|---|---|---|
| plan1 | Vol 1 (Atelier) | Conduit eau | Conduit | P7 | Réalisation d'un prélèvement | | 002EX<br>31493<br>7 n°7 - 2 | P7 | Peinture - Effritable - Gris | Négatif | Négatif sur analyse |

| Référence | Localisation | Action |
|---|---|---|
| 002EX314937 n°7 - 2 (P7) | plan1 - Vol 1<br>(Atelier) | Prélevement négatif |

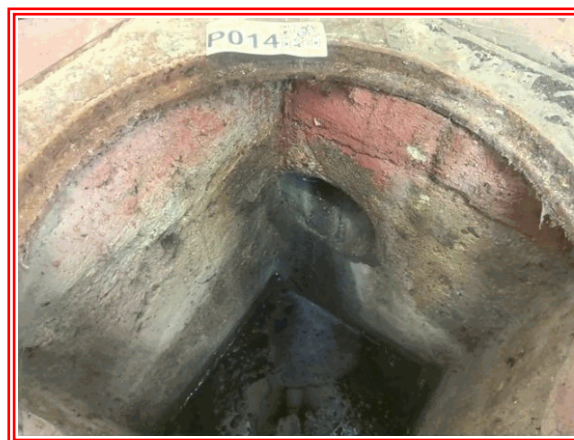
002EX314937 n°14 - 2 (P14) - plan1 - Vol 1 (Atelier)

| Localisation | Catégorie | Composant | Partie de composant | Sur avis / réf pré. |
|---|---|---|---|---|
| Vol 1 (Atelier) | Conduits, canalisations et équipements | Conduit eau | Conduit en fibres-ciment | P14 |

| Référence | Localisation | Action |
|---|---|---|
| 002EX314937 n°14 - 2 (P14) | plan1 - Vol 1<br>(Atelier) | Prélevement positif |
