## Rapport de mission de repérage des matériaux et produits contenant de l'amiante dans les immeubles bâtis avant réalisation de travaux

Numéro de dossier : SENAT\_55765\_RAAT  
Date du repérage : 08/08/2025

| Immeuble bâti visité | |
|---|---|
| Adresse | Rue : ..... <b>Palais du Luxembourg</b><br>Code postal, ville : . <b>75006 Paris</b> |
| Périmètre de repérage : | ..... <b>plafond et parois verticales</b> |

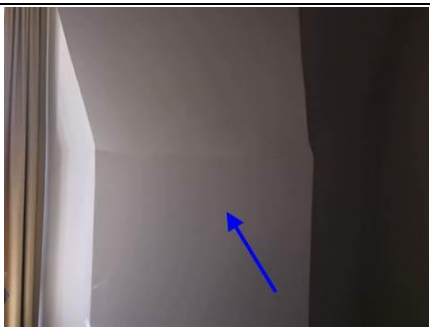
| | <p>Photo n° PhA001<br/> Localisation : Bureau D0204<br/> Ouvrage : 3 - Parois verticales intérieures - Cloisons sèches (assemblées, préfabriquées)<br/> Partie d'ouvrage : Panneaux de cloisons en bois<br/> Description : Panneaux de cloisons en bois</p> |

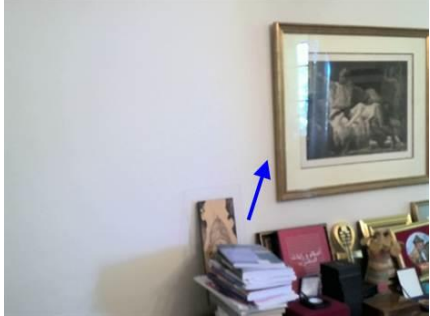
| | <p>Photo n° PhA002<br/> Localisation : Bureau D0211<br/> Ouvrage : 3 - Parois verticales intérieures - Murs et cloisons maçonnés<br/> Partie d'ouvrage : Enduit à base de plâtre lissé ou taloché<br/> Description : Enduit à base de plâtre lissé ou taloché</p> |
