# RAPPORT TERRAIN

**2026-044-ENSAM-AIX-CAMPUS ART ET METIERS-GEODETEC-GEOREF**

Géodétection des réseaux - Plan du site des Arts et métiers d'Aix-en-Provence

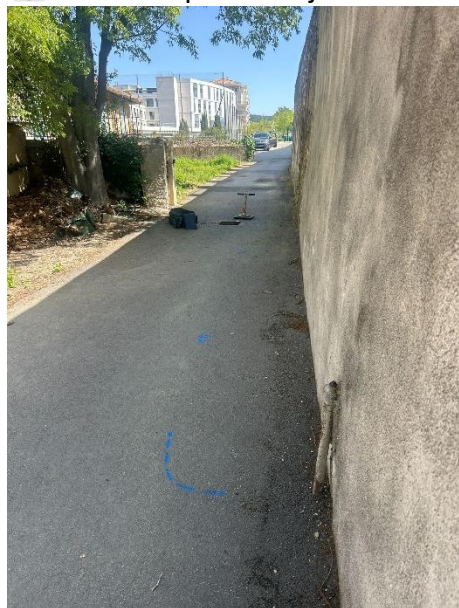
Une injection du signal a été effectuée directement sur le tuyau visible, permettant d'obtenir un bon signal et d'assurer un suivi fiable du réseau.

📷 Photo du point d'injection sur le tuyau en bordure de mur

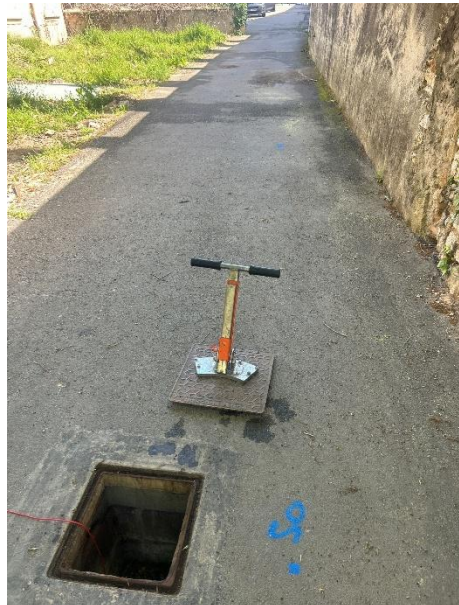
Le réseau passe à proximité d'un regard carré, qui a été ouvert afin de vérifier sa nature.

📷 Photo du regard dans son environnement

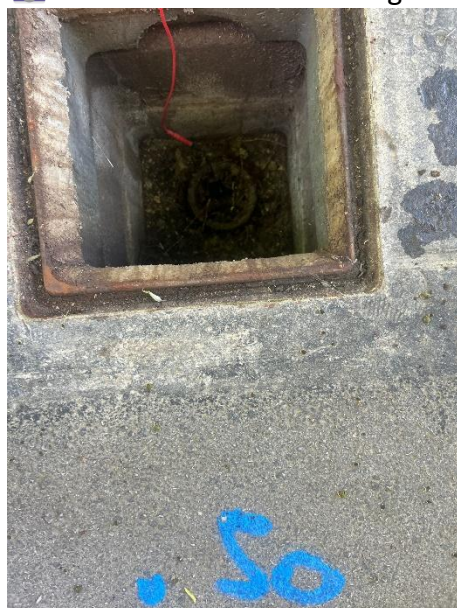
À l'intérieur de ce regard, la présence d'une vanne a été constatée, confirmant qu'il s'agit d'un ouvrage lié au réseau détecté.

📷 Photo de l'intérieur du regard avec la vanne

Une injection complémentaire réalisée directement sur cette vanne a permis de retrouver le même signal, confirmant la continuité du réseau entre le tuyau en bordure de mur et cet ouvrage.

👉 Ce point correspond à une vanne d'arrêt, laissant supposer :

- soit une coupure du réseau,
- soit la présence d'un départ en direction du bâtiment à cet emplacement.

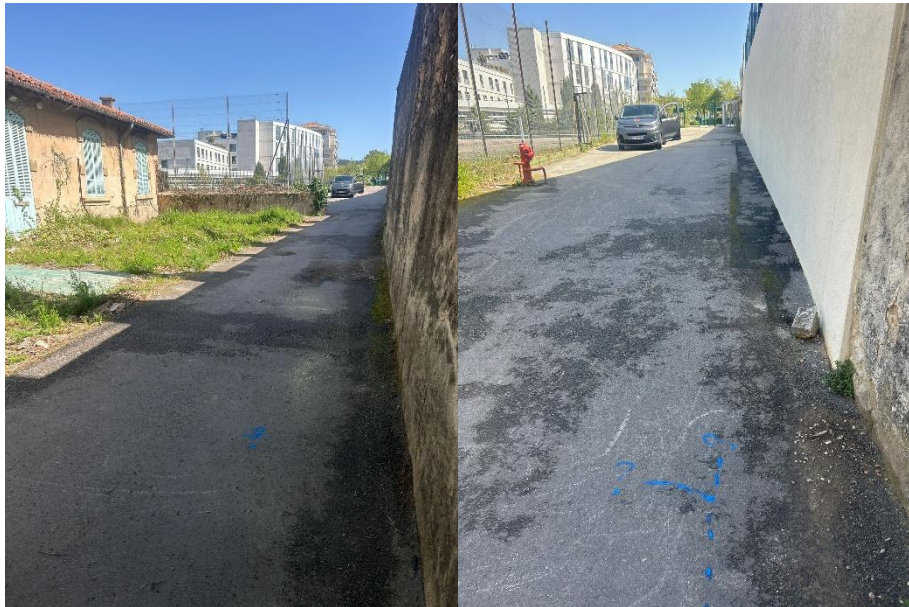
Photos du marquage au sol du réseau détecté

- une hypothèse de départ perpendiculaire vers le bâtiment est envisagée (visible sur le marquage au sol),
- cependant, aucun signal exploitable n'a pu être détecté dans cette direction.

- le tracé détecté avec certitude est classé en classe B,
- le départ supposé vers le bâtiment est positionné en classe C,
- la continuité hypothétique dans l'axe du réseau (au-delà de la perte de signal) est également classée en classe C par précaution.

Un contrôle complémentaire au géo radar sera réalisé afin de tenter de confirmer cette hypothèse.

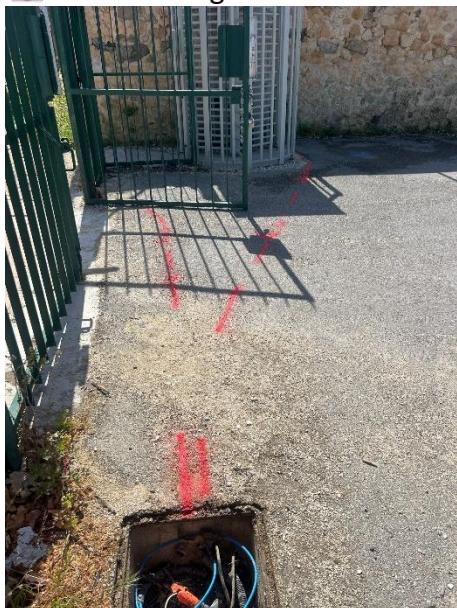
📷 Photo du regard dans son environnement (au droit du portail)

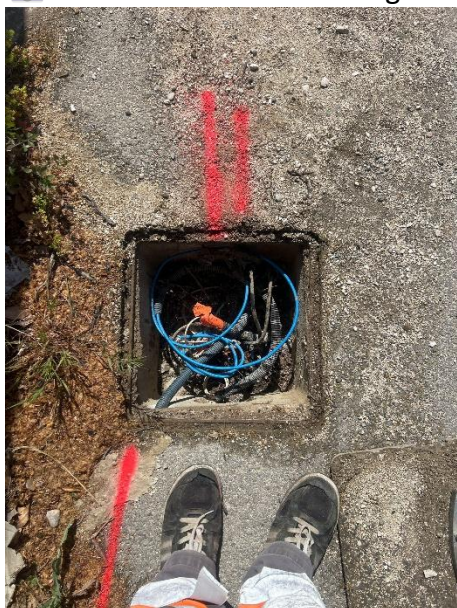
- la présence de câbles de type télécommunications (gainage bleu),
- ainsi que des câbles électriques, probablement dédiés à l'alimentation des équipements d'accès.

📷 Photo de l'intérieur du regard avec les câbles télécom et électriques

Ces réseaux sont localisés au droit du portail d'accès, et correspondent très probablement à :

- l'alimentation électrique du portail motorisé,
- ainsi qu'aux liaisons télécom (interphone, contrôle d'accès, badge, etc.).

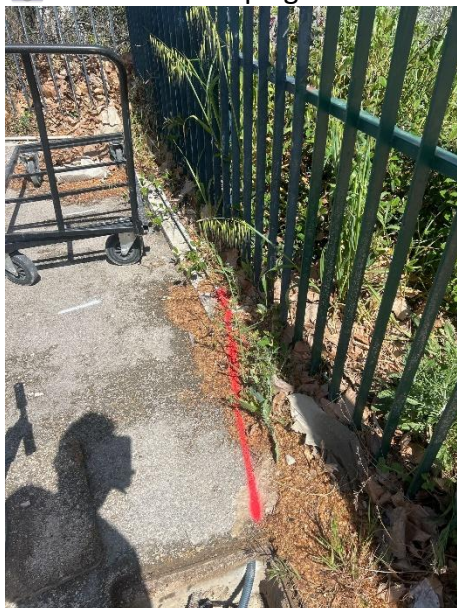
📷 Photo du marquage au sol en sortie de regard

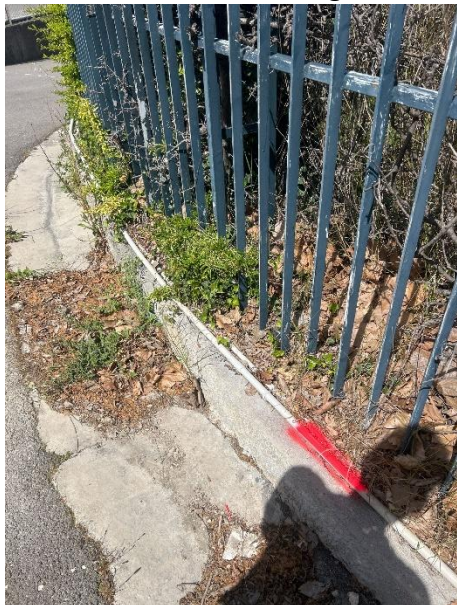
📷 Photo du tracé le long de la clôture

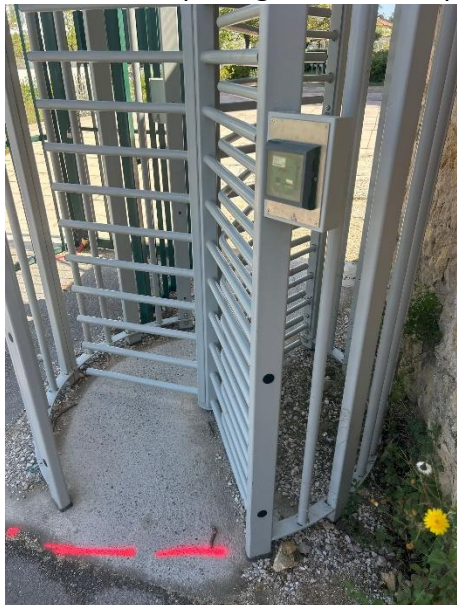
📷 Photo du passage au droit du portail / tourniquet

Compte tenu de la configuration (réseaux de faible profondeur, multiples gaines et environnement perturbé), le tracé est à considérer avec prudence :

- les réseaux sont classés en classe B,
- certaines portions proches des équipements (portail, gaines multiples) sont susceptibles d'être en classe C en raison des incertitudes de détection.

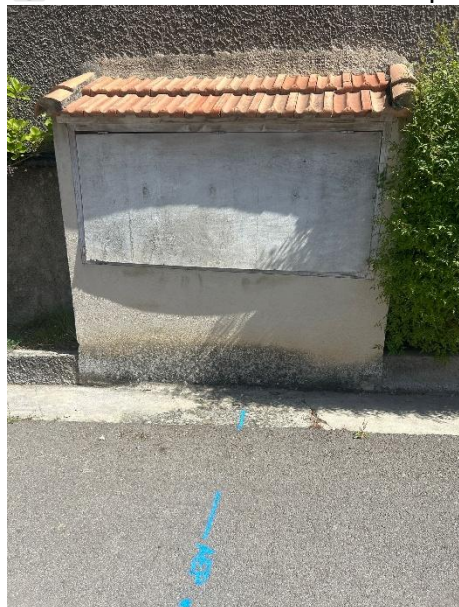
L'observation visuelle met en évidence la présence de quatre départs distincts, rendant la configuration du réseau complexe et difficile à interpréter avec certitude.

📷 Photo de l'armoire et des départs de canalisations

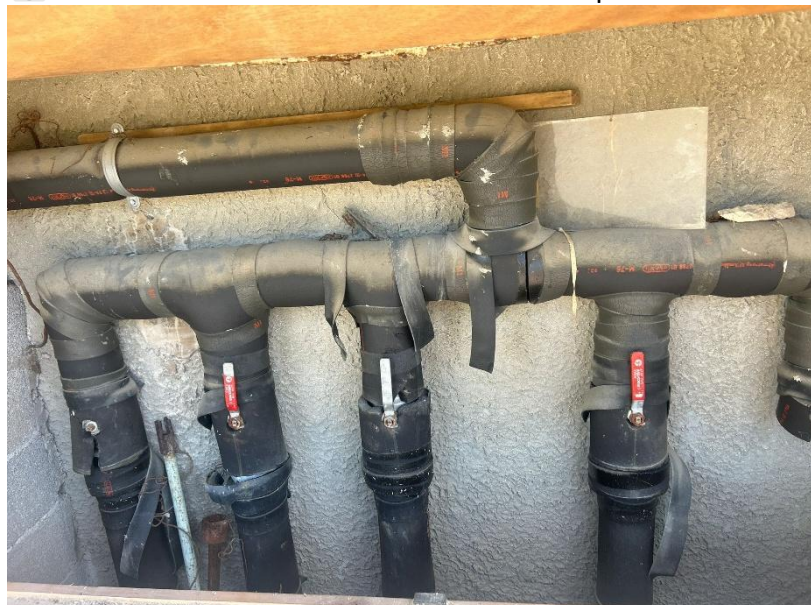
📷 Photo de l'intérieur avec les différents départs et vannes

Une investigation au géo radar a permis d'identifier un départ en souterrain au droit de cette armoire. Compte tenu du nombre de départs présents, une incertitude subsiste quant à l'origine exacte de chaque canalisation.

👉 Une grande prudence est donc à adopter sur cette zone.

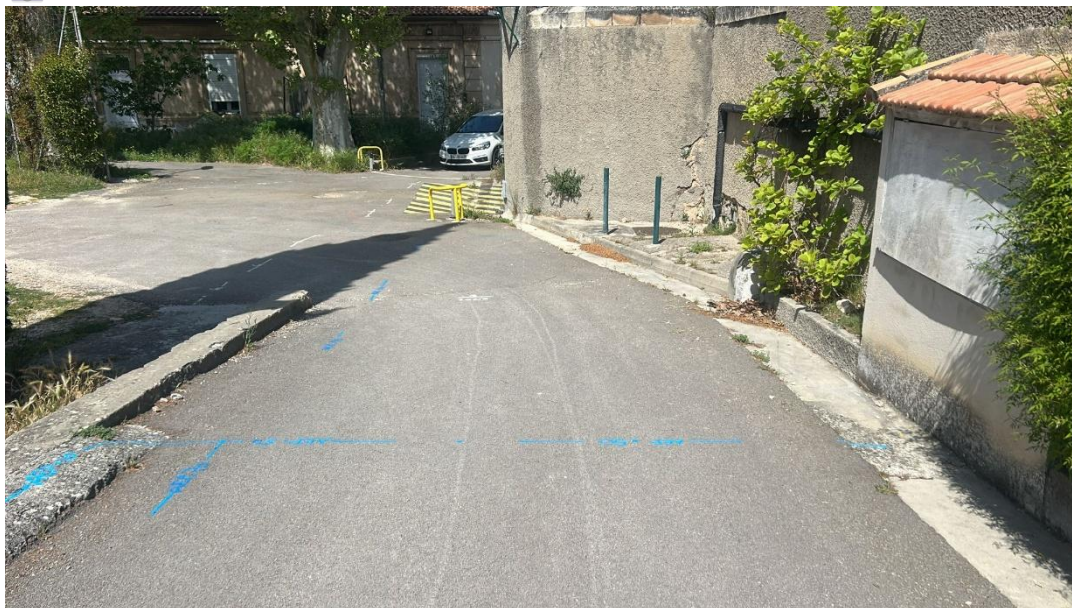
- Un premier réseau a été détecté et correspond à une traversée rejoignant le réseau d'eaux pluviales (EP) précédemment identifié.

📷 Photo de la traversée détectée au radar

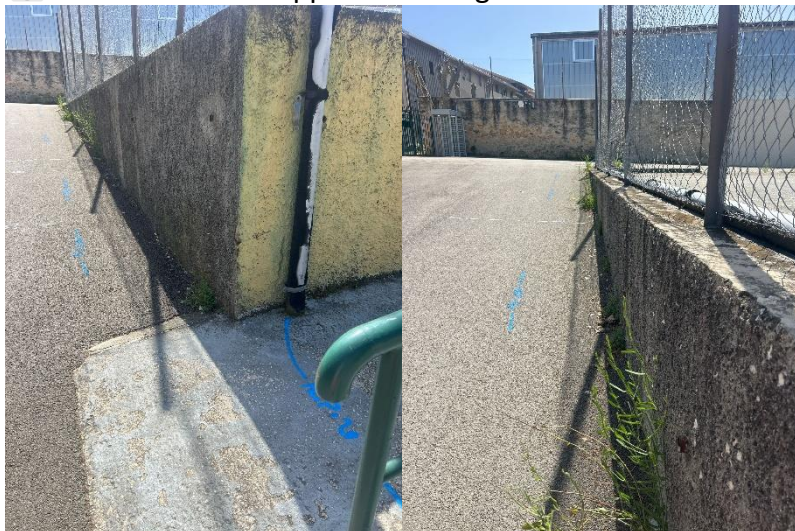
- en sortie de l'armoire,
- puis en cheminement le long de la clôture du stade (portion partiellement apparente),
- avant de repasser en souterrain.

📷 Photo du réseau apparent le long de la clôture

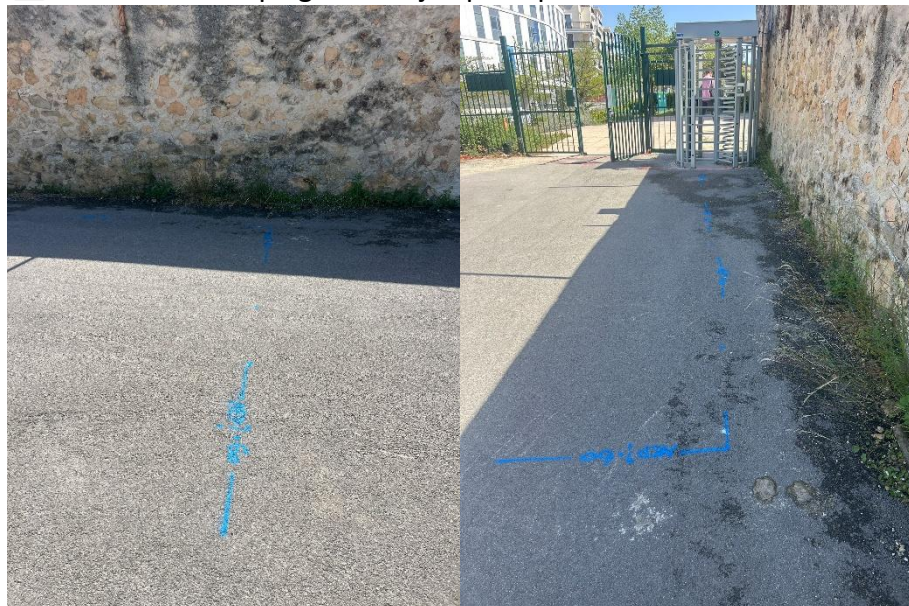
Photos du marquage au sol jusqu'au portillon

- tracés confirmés (corrélation détection + radar) : classe B,
- liaisons supposées / ambiguïtés au droit de l'armoire : classe C.

👉 Zone sensible nécessitant une vigilance accrue lors des travaux, en raison de la complexité du réseau et du manque de visibilité sur l'ensemble des départs.

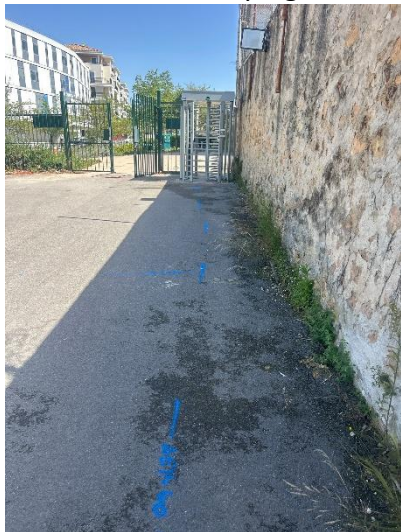
La lecture radar étant très nette et le tracé ayant pu être suivi de manière continue, ce réseau a été positionné en classe A.

Photo du marquage au droit du portillon

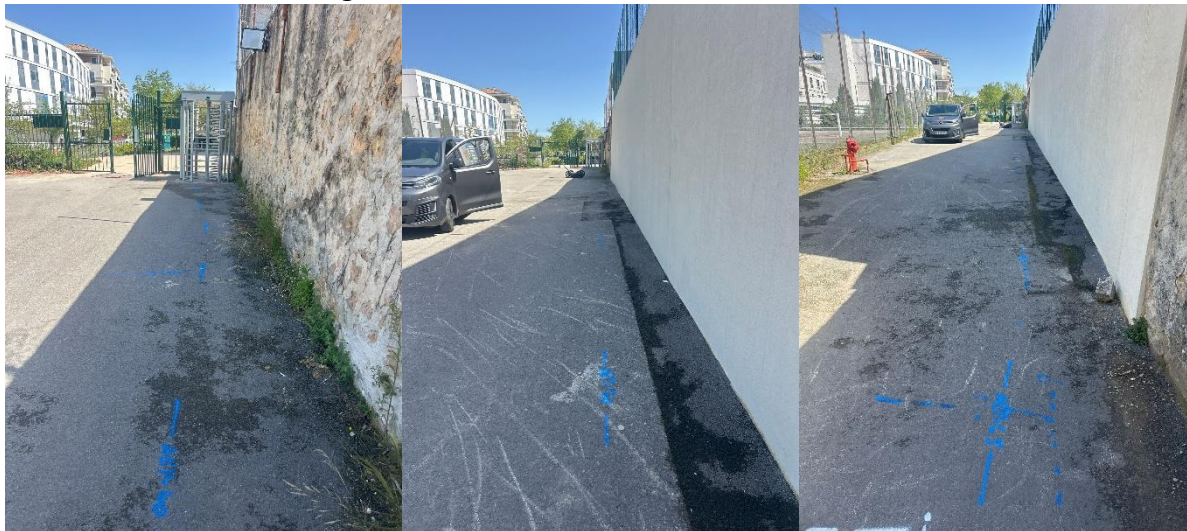
Photos du tracé le long du mur

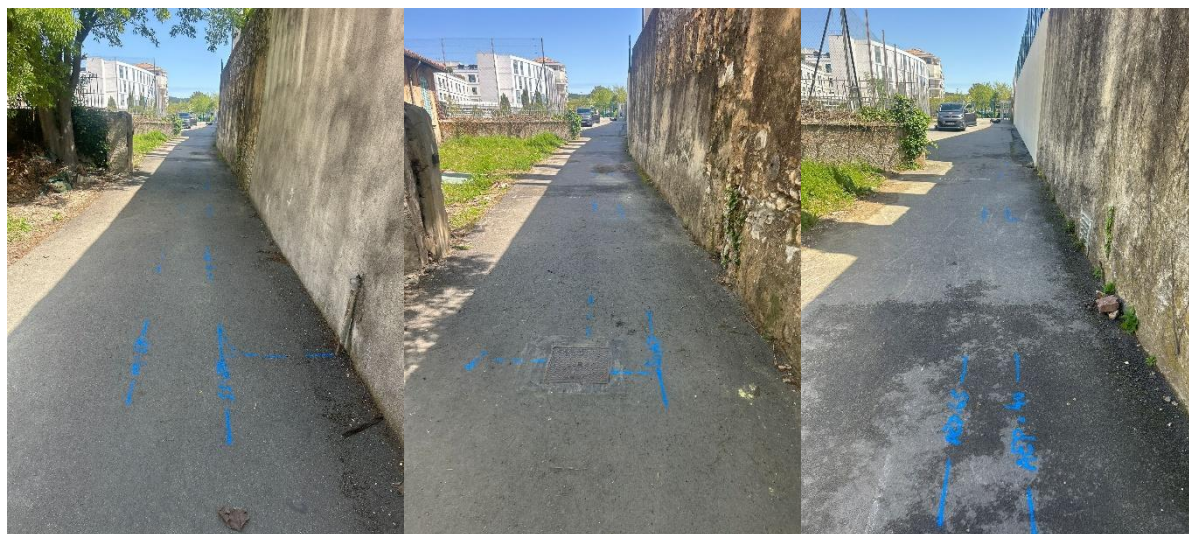
L'analyse radar met clairement en évidence la présence de deux réseaux parallèles au droit de cette zone :

- le réseau déjà détecté précédemment par injection,
- ainsi que ce second réseau, distinct, suivi intégralement au radar.

Photo de la zone de passage au niveau de la vanne, avec présence des deux réseaux en parallèle

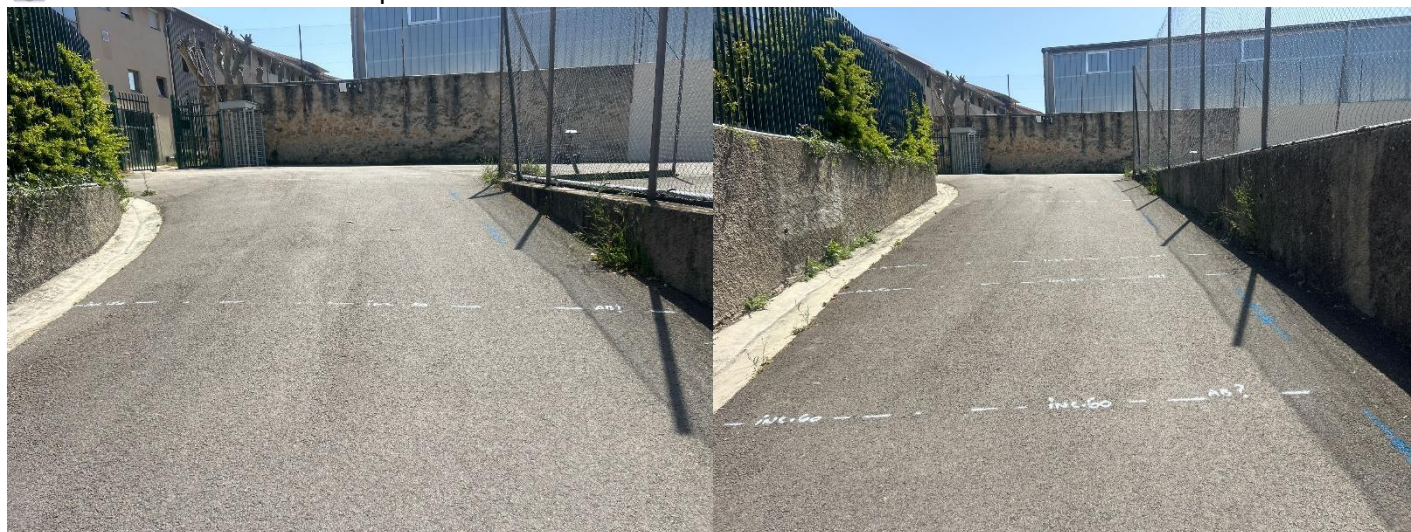
- des signatures radar nettes de type réseaux traversants,
- un positionnement perpendiculaire à l'axe de la voirie,
- une répétition sur toute la largeur de la chaussée à différents points de la montée.

🇫🇷 Photos des traversées repérées sur la montée

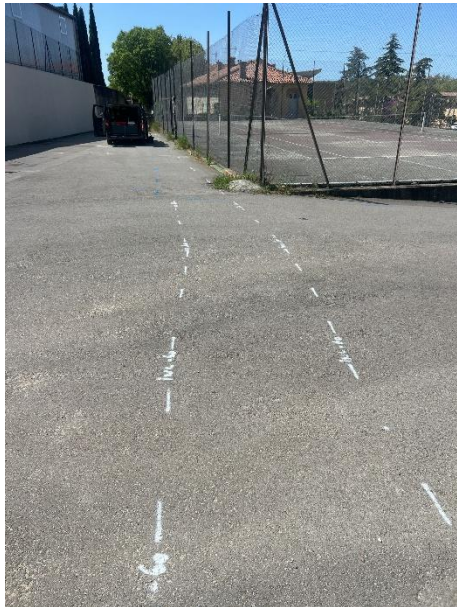
📷 Photos de la zone depuis le portail avec visualisation des deux réseaux au radar

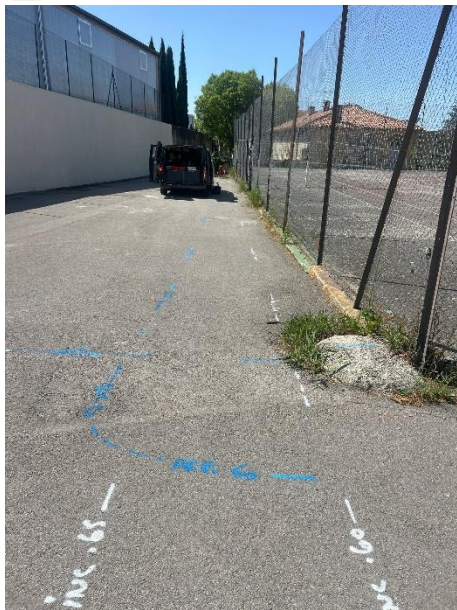
📷 Photos du raccordement de l'un des réseaux au réseau incendie déjà détecté

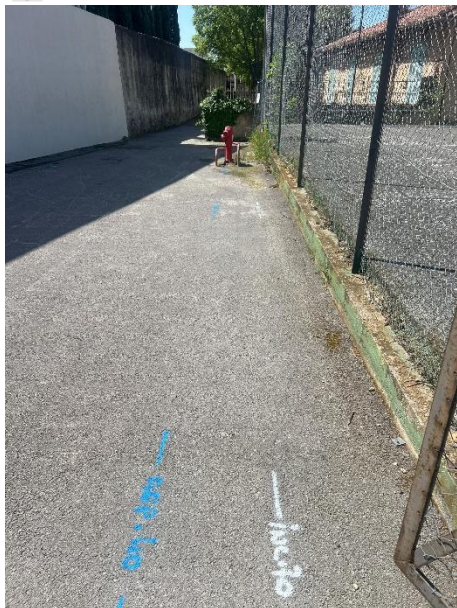
📷 Photos de la continuité du second réseau au-delà de la borne incendie

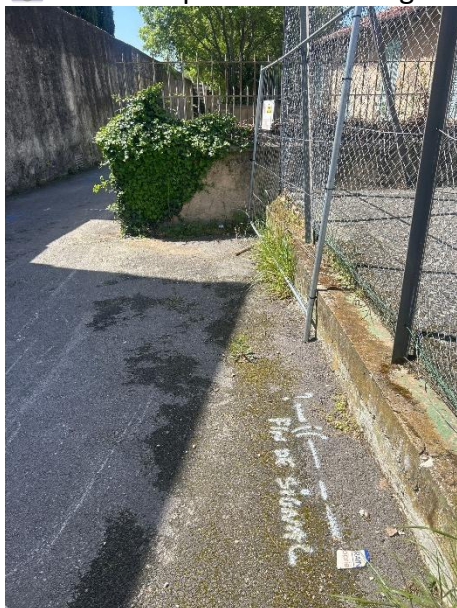
📷 Photo du point de fin de signal

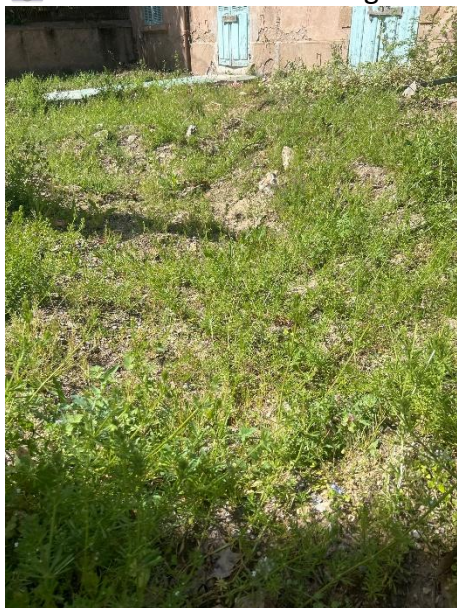
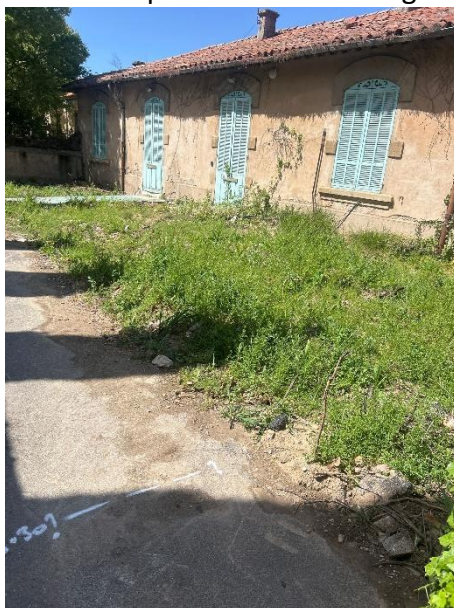
- présence de végétation dense,
- terrain irrégulier,
- présence de trous, creux et pierres,
- impossibilité de faire circuler le géoradar dans de bonnes conditions.

📷 Photos de la zone en végétation rendant impossible une investigation radar fiable

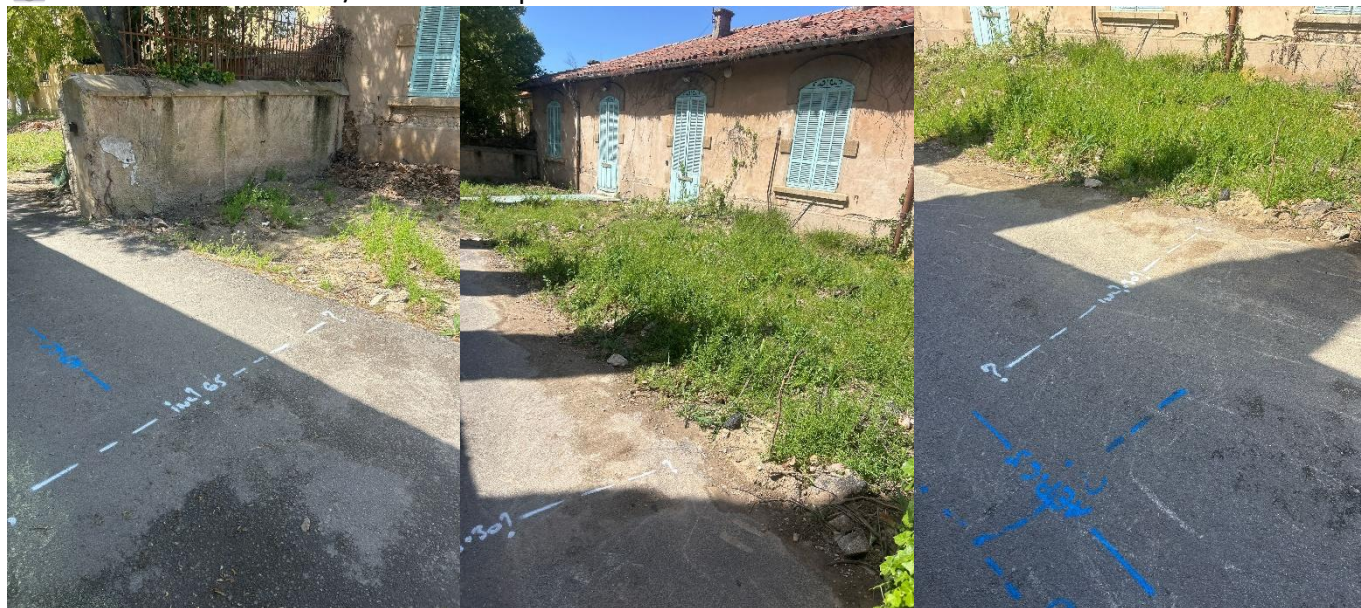
📷 Photo de la traversée / anomalie repérée au radar

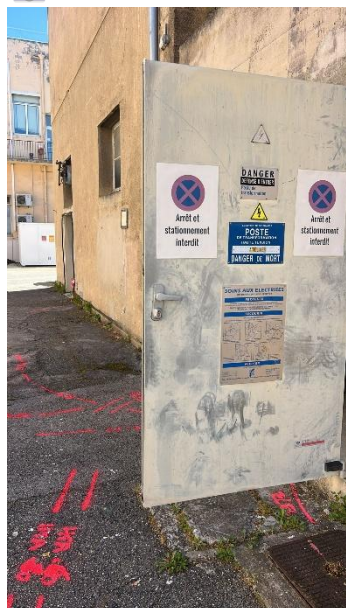
📷 Photo du transformateur Enedis (point d'injection)

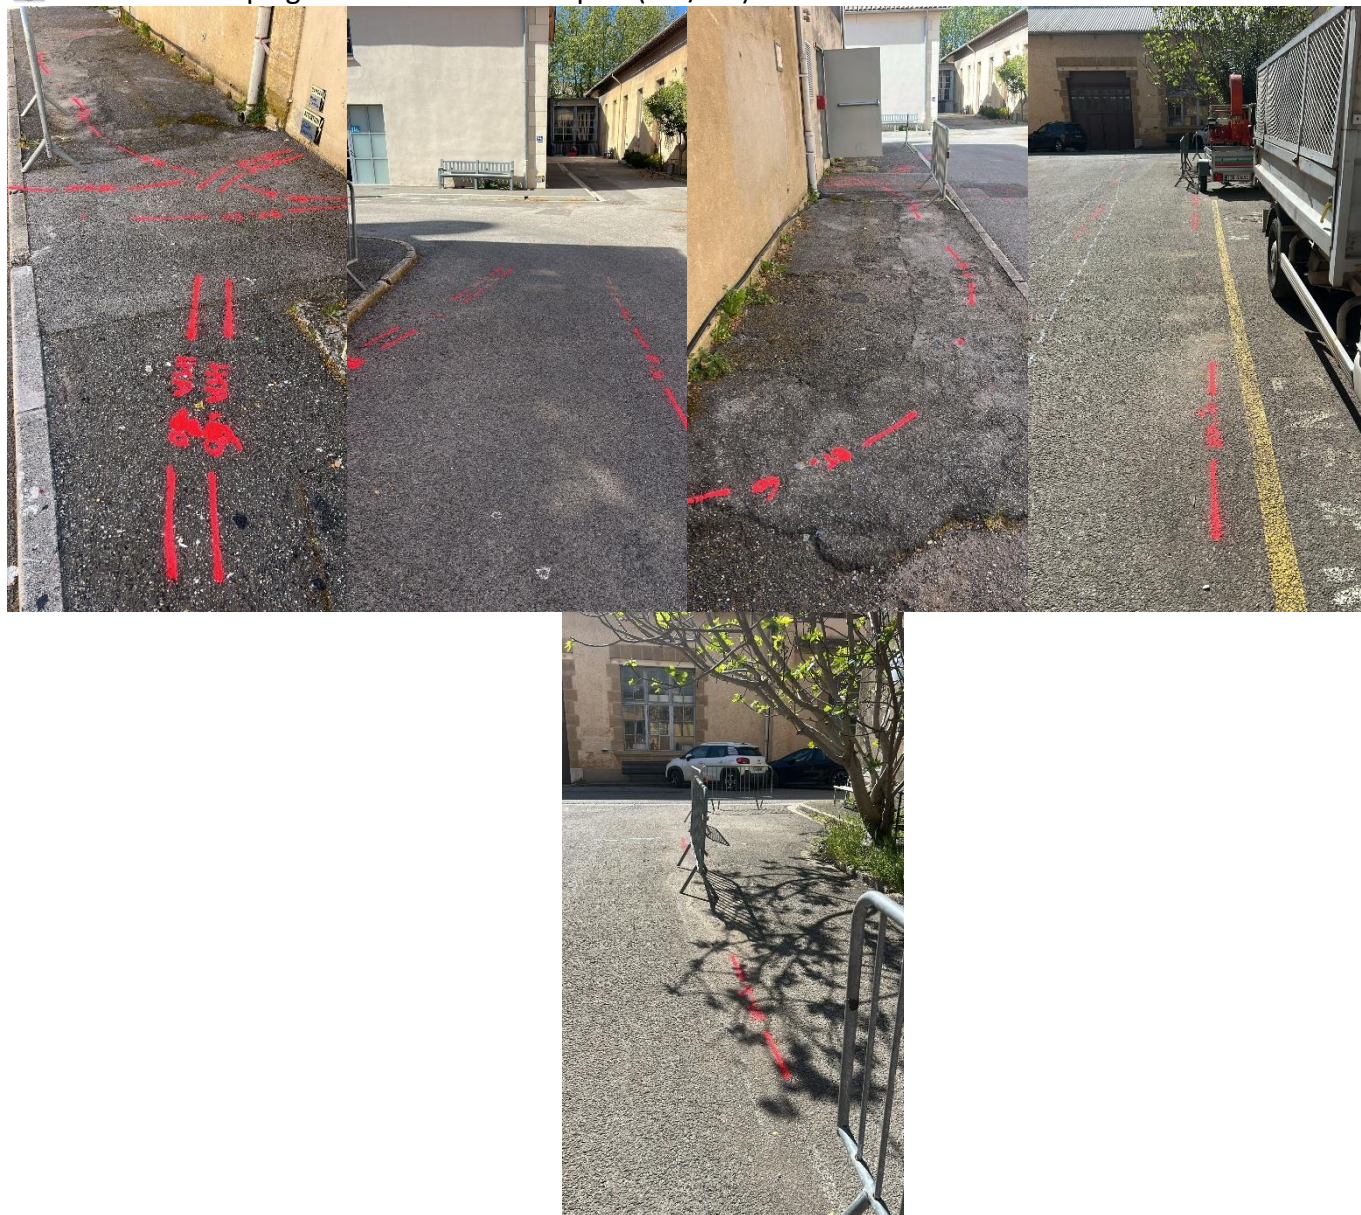
📷 Photo du marquage des réseaux électriques (HT / BT)

Compte tenu de la densité importante de câbles électriques sur cette zone, une vigilance particulière est requise. Malgré l'injection et les recoupements effectués, il est possible que certains réseaux n'aient pas pu être individualisés. En effet, les signaux peuvent se propager d'un câble à un autre, rendant parfois la lecture complexe et pouvant masquer certains cheminements.

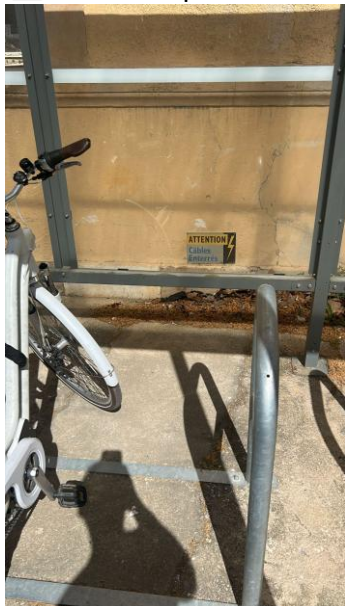
Un point spécifique a été relevé au droit du bâtiment situé en face du transformateur. Un écriteau signalant la présence d'un câble électrique est visible en pied de façade. À cet emplacement, un faible signal a été détecté. Une tranchée apparente est également visible, mais le signal n'a pas pu être suivi lors de la traversée de voirie.

📷 Photo du panneau “attention câble électrique” en pied de mur (plan serré)

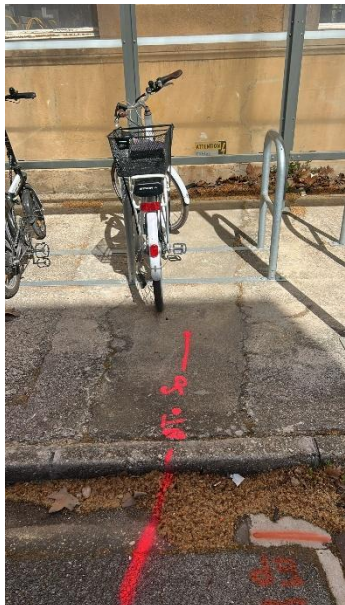
📷 Photo de la tranchée apparente (vue générale)

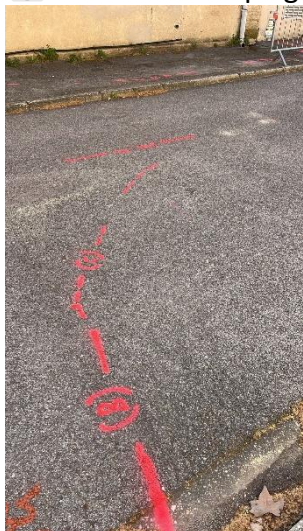
Par mesure de sécurité, cette traversée a été positionnée en classe C, en cohérence avec l'incertitude liée à la perte de signal.

📷 Photo du marquage au sol de la traversée en classe C (vue + marquage visible)

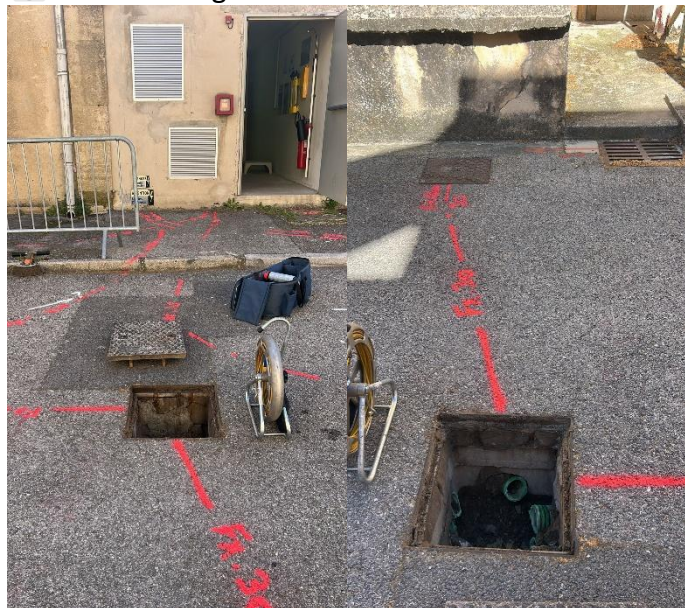
📷 Photo du regard carré n°1 dans son environnement

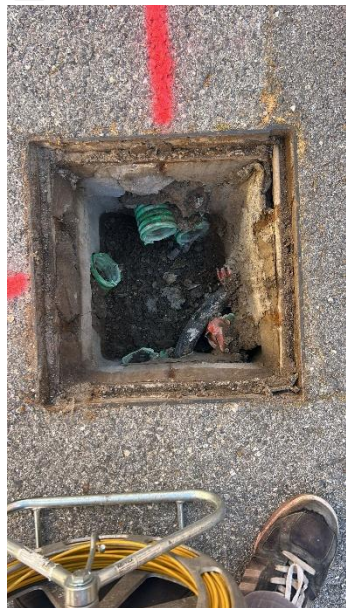
📷 Photo de l'intérieur du regard carré n°1 (fourreaux visibles – vert / rouge)

Le premier regard, situé à proximité immédiate du transformateur Enedis, présente un fourreau rouge correspondant à une arrivée depuis le poste, contenant un ou plusieurs câbles basse tension. Les autres fourreaux visibles dans ce regard sont de couleur verte.

Les câbles basse tension issus du transformateur se répartissent ensuite dans deux fourreaux verts distincts, en direction d'une tranchée déjà détectée précédemment, confirmant ainsi la cohérence avec les investigations antérieures. D'autres départs sont également visibles en direction du second regard carré.

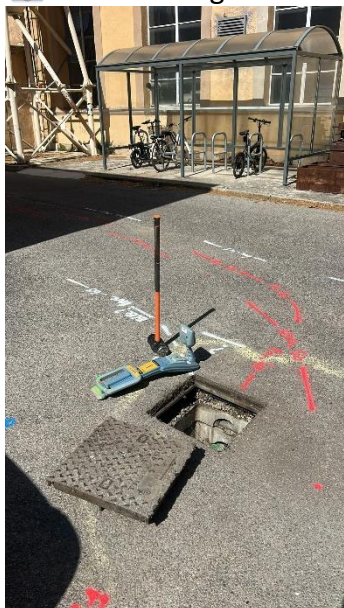
📷 Photo du regard carré n°2 dans son environnement

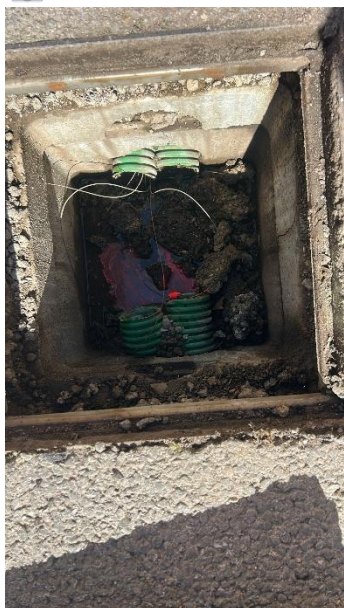
📷 Photo de l'intérieur du regard carré n°2 (continuité des fourreaux)

La continuité des fourreaux entre les deux regards a été vérifiée par passage d'aiguille détectable, confirmant le lien direct entre ces ouvrages. Toutefois, lors de la poursuite de l'aiguillage depuis le second regard, un point bloquant a été rencontré.

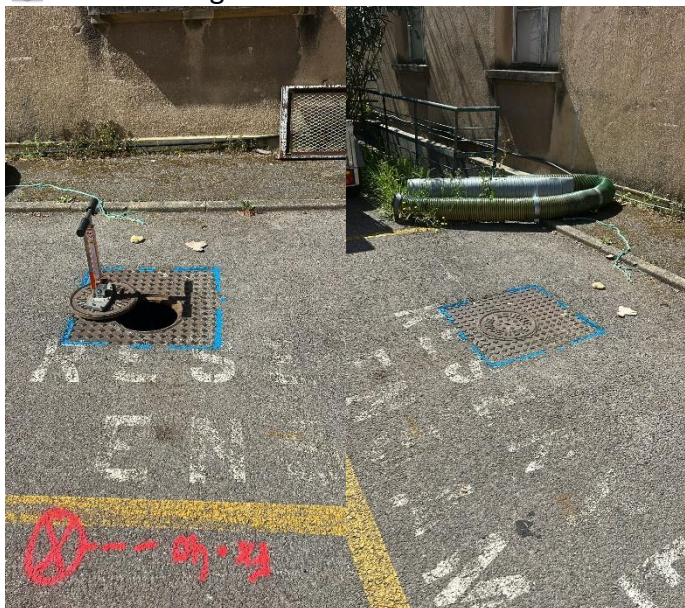
Ce blocage intervient en face d'un troisième regard, situé à proximité, dans lequel la présence d'une vanne d'eau a été observée. Cette configuration laisse supposer la possible présence de fourreaux vides ou d'un réseau en interaction avec cet ouvrage, sans certitude.

📷 Photo du regard avec vanne dans son environnement

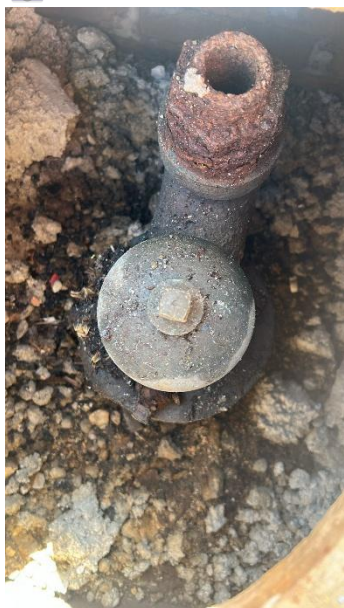
📷 Photo de l'intérieur du regard avec vanne (réseau supposé eau)

Une tentative d'injection de signal a été réalisée, mais les retours obtenus se sont révélés atypiques et difficilement interprétables. Un passage au géo radar n'a pas permis de confirmer clairement la nature du réseau. Bien qu'une hypothèse d'un réseau d'eau soit envisagée, celle-ci ne peut être validée avec certitude.

Par mesure de prudence, ce réseau est donc positionné en classe C, compte tenu de l'incertitude sur sa nature et son tracé exact.

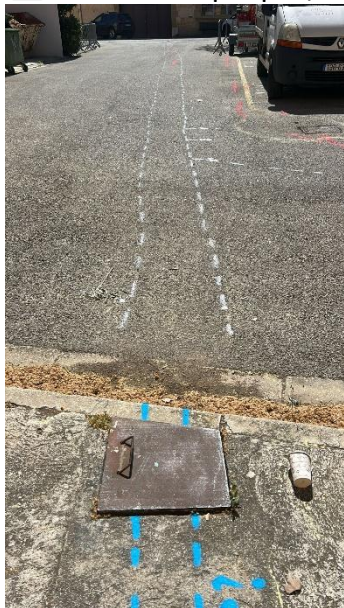
📷 Photo de la plaque / zone de tranchée où apparaissent les deux réseaux détectés au radar

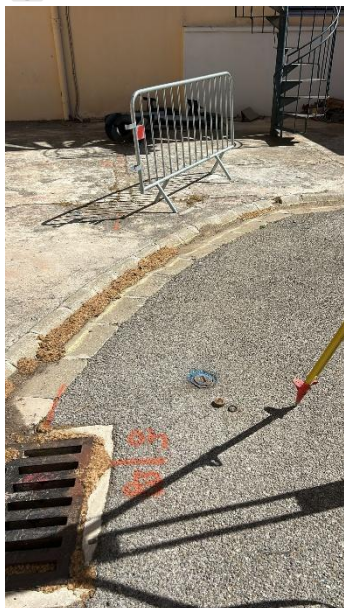
Par ailleurs, une bouche à clé a été repérée sur la zone, laissant supposer la présence d'un réseau d'eau potable. Cependant, aucune détection exploitable n'a pu être réalisée à proximité immédiate, que ce soit par méthode électromagnétique ou par géo radar.

📷 Photo de la bouche à clé dans son environnement

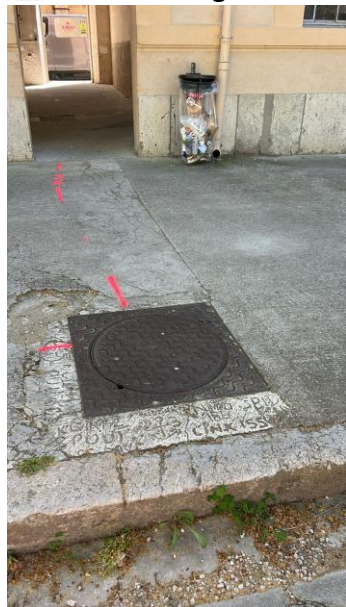
📷 Photo du regard utilisé pour la tentative d'injection du signal électrique

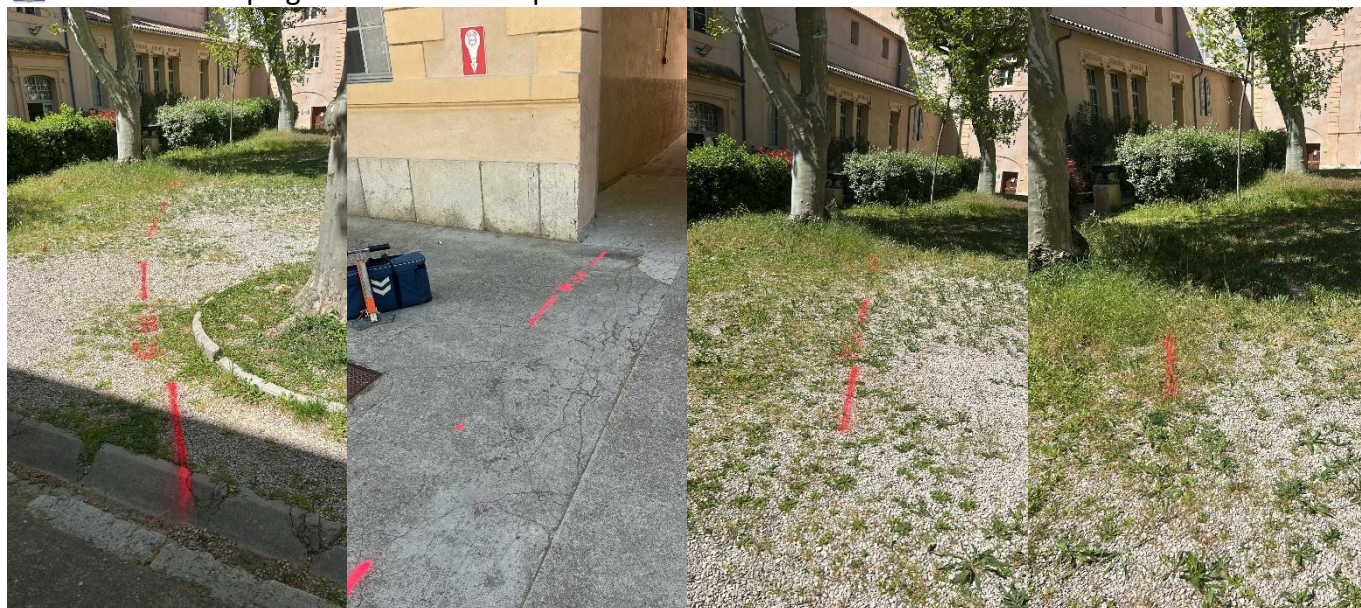
📷 Photo du marquage du câble électrique

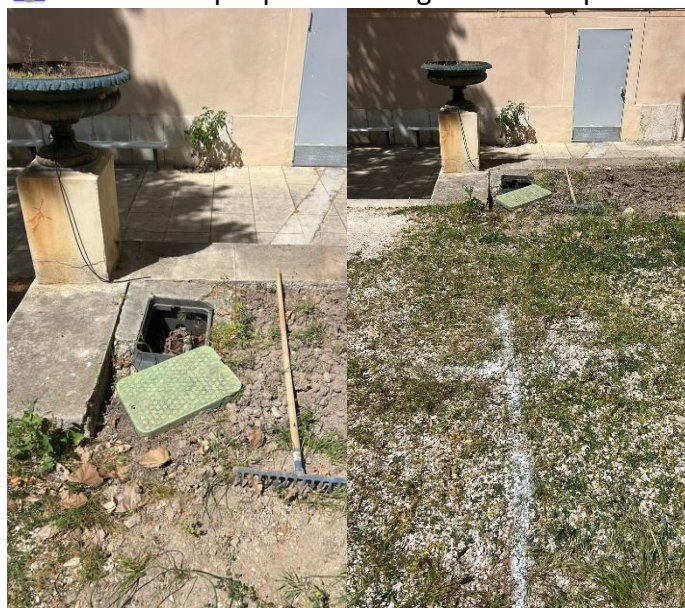
Un premier retour a été observé au niveau d'une petite plaque correspondant vraisemblablement à un élément du système d'arrosage automatique. Ce signal a pu être suivi sur une très courte distance seulement, avant d'être perdu.

Photo de la plaque d'arrosage automatique

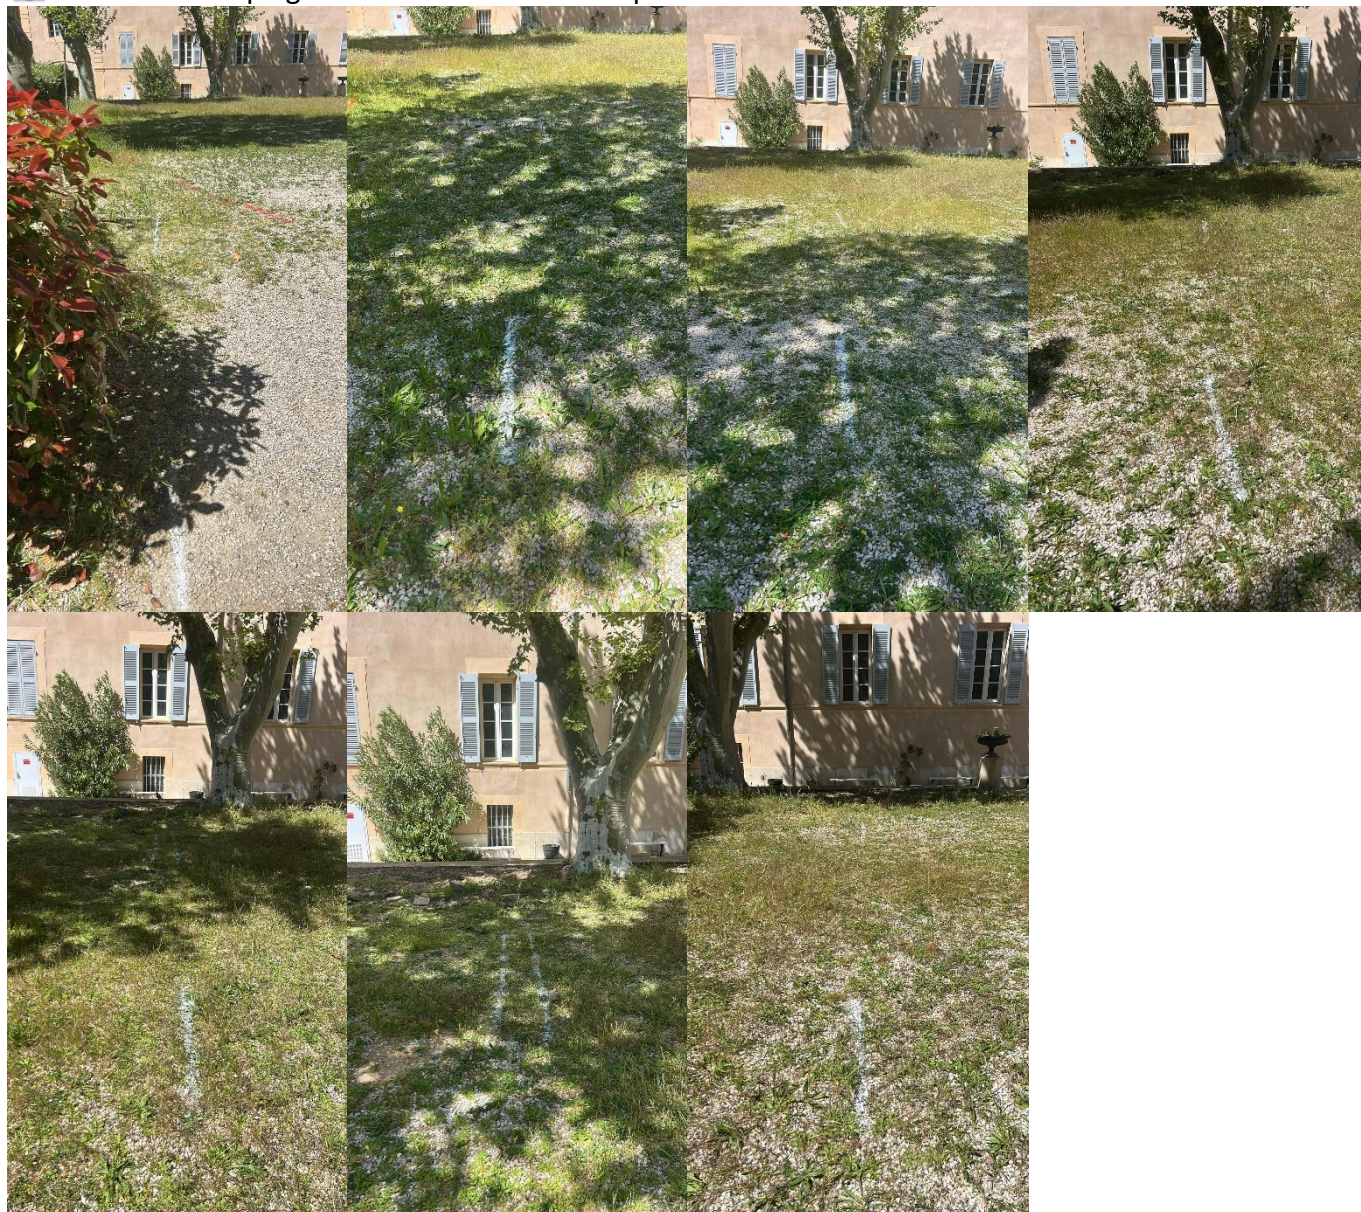
Par ailleurs, au centre de la zone, au droit d'une petite structure visible en surface, le géo radar a mis en évidence un autre retour ponctuel. Celui-ci pourrait correspondre soit à un élément bétonné enterré, soit à un réseau, sans qu'il ait été possible de le confirmer ni de le suivre de manière continue. Ces éléments ont donc été reportés en marquage blanc à titre de précaution, comme indices ou réseaux indéterminés.

📷 Photo du marquage blanc des retours radar ponctuels

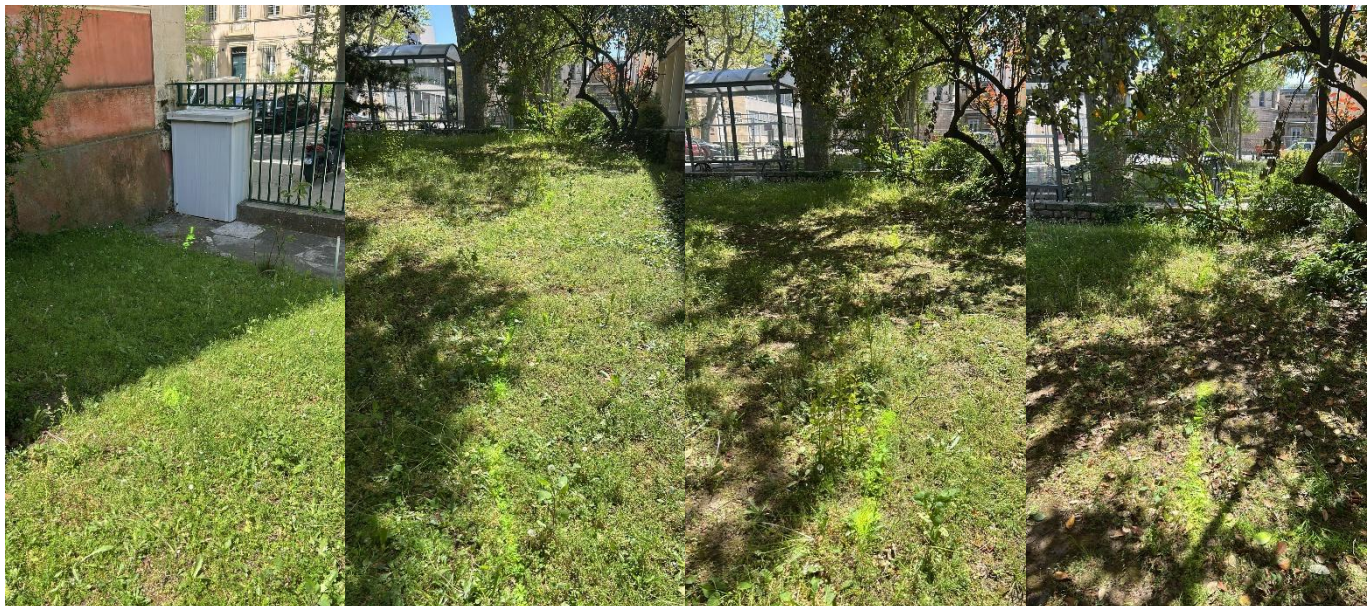
- \* Photo du traçage du réseau gaz
- \* Photo du marquage au sol

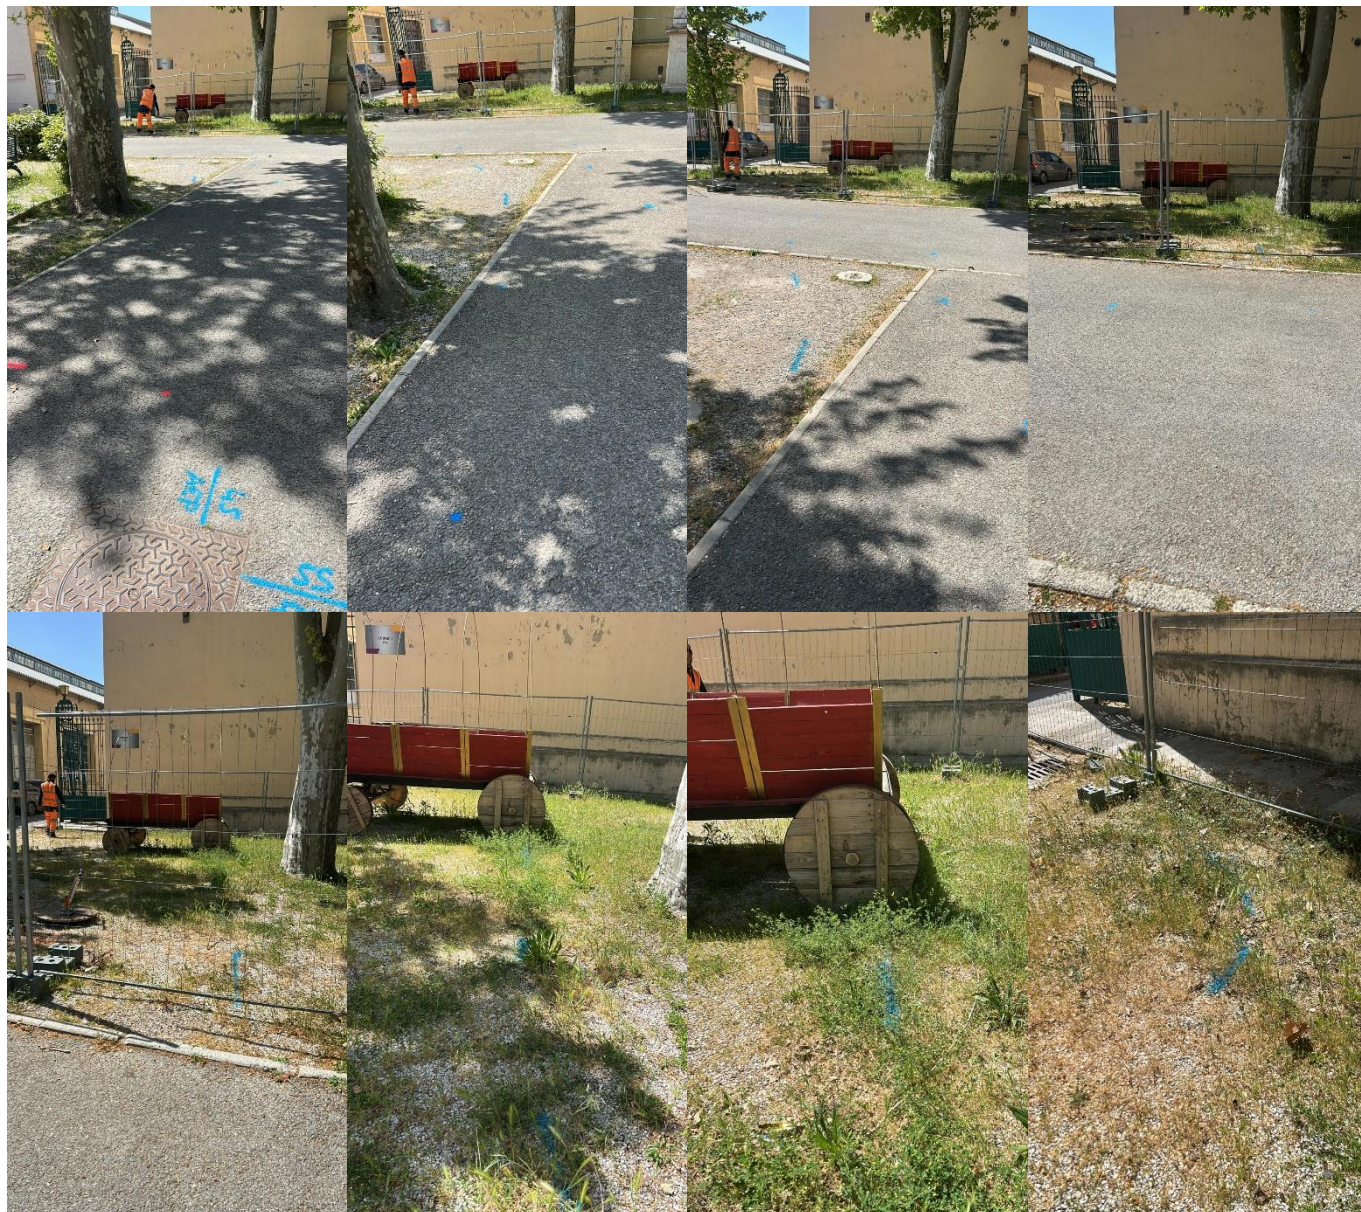
- \* Photo du marquage au droit de la zone de signal faible
- \* Photo du retour géo radar correspondant
