# RAPPORT TERRAIN

**2026-044-ENSAM-AIX-CAMPUS ART ET METIERS-GEODETEC-GEOREF**

Géodétection des réseaux - Plan du site des Arts et métiers d'Aix-en-Provence

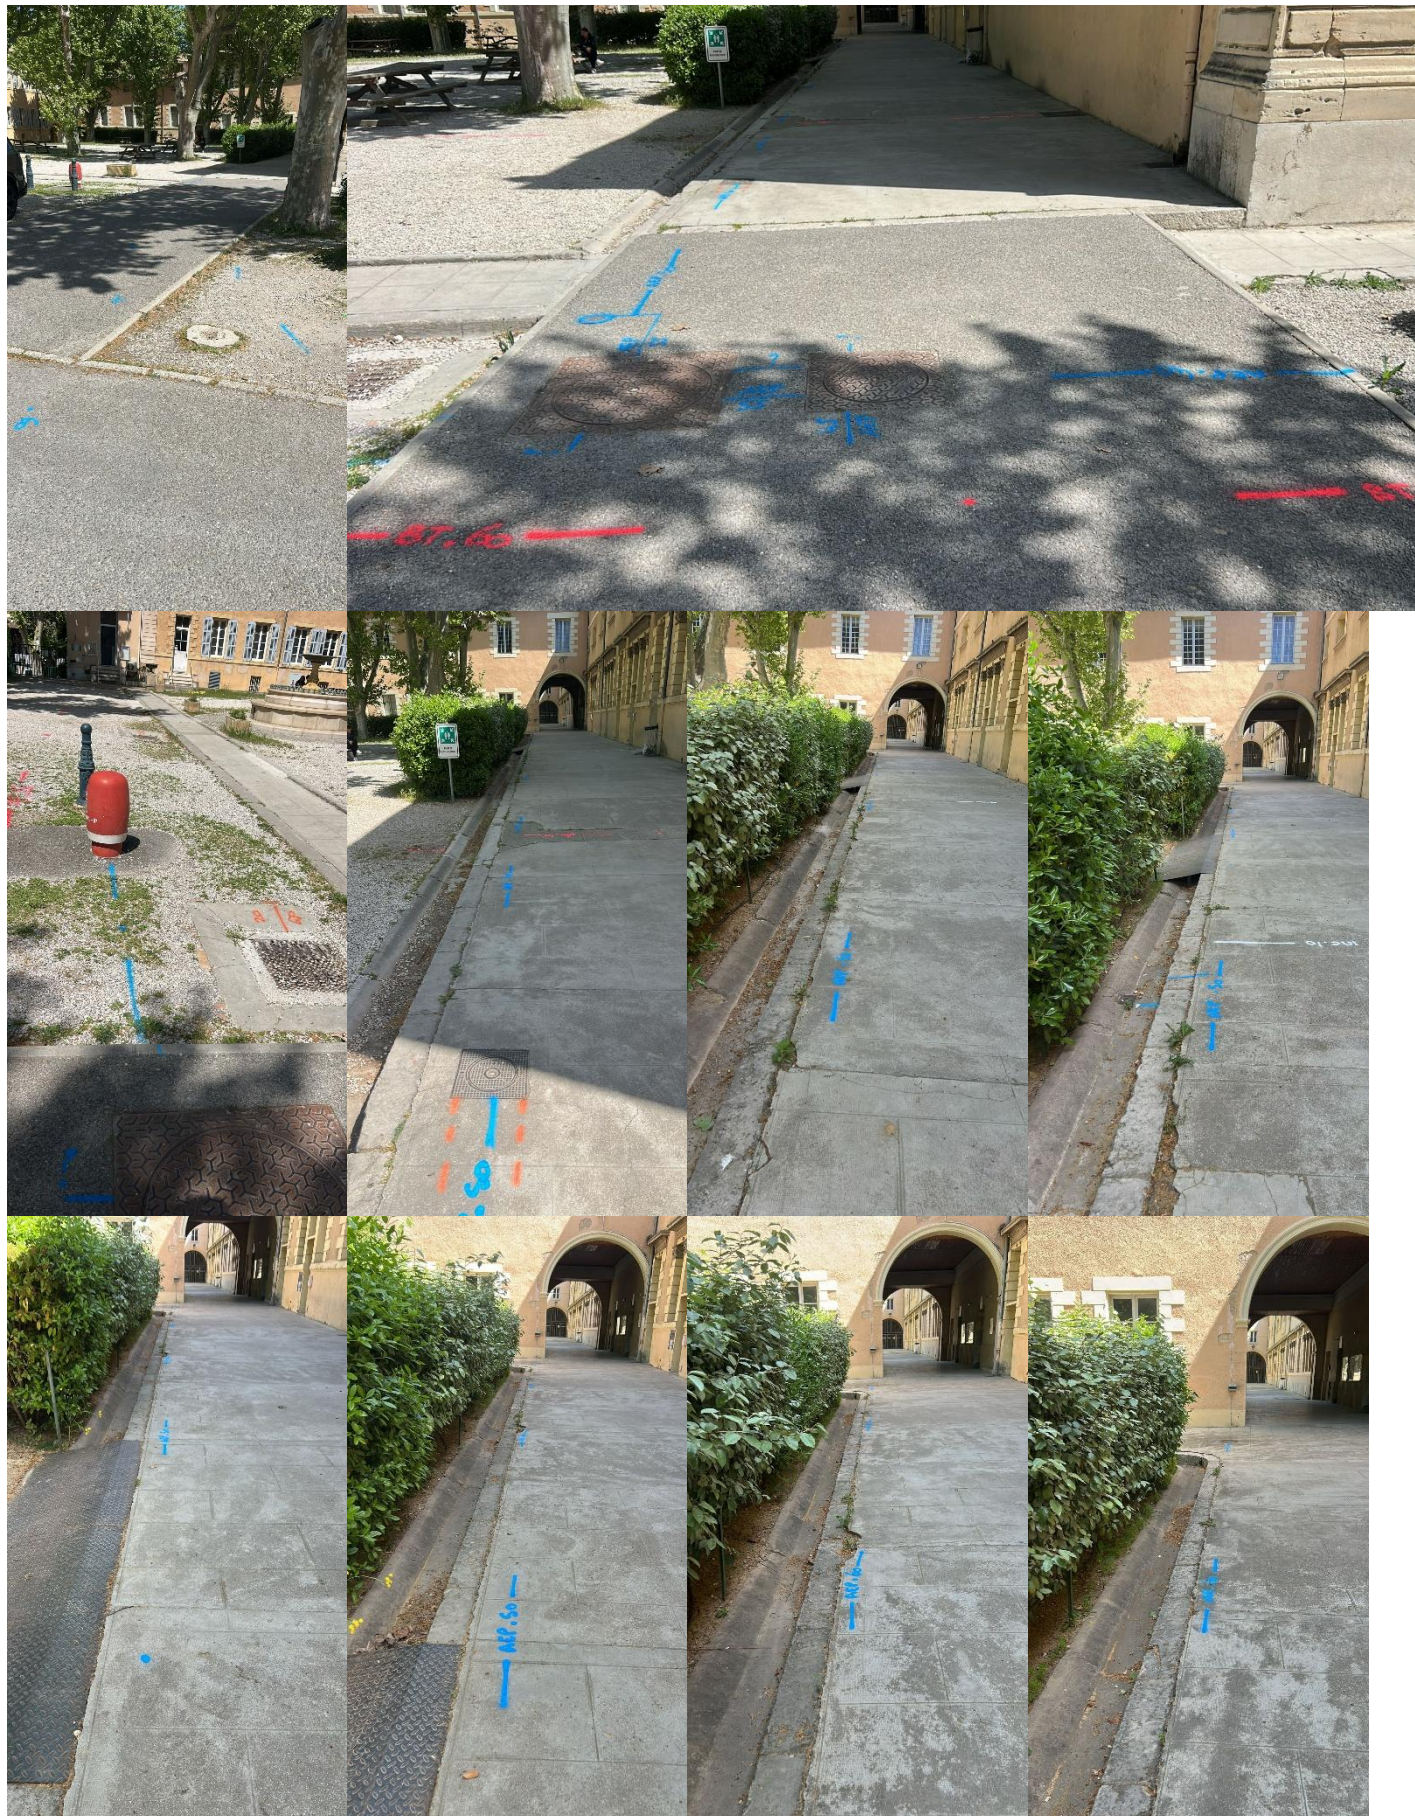
- \* Photo du traçage général du réseau d'eau potable
- \* Photo du marquage global

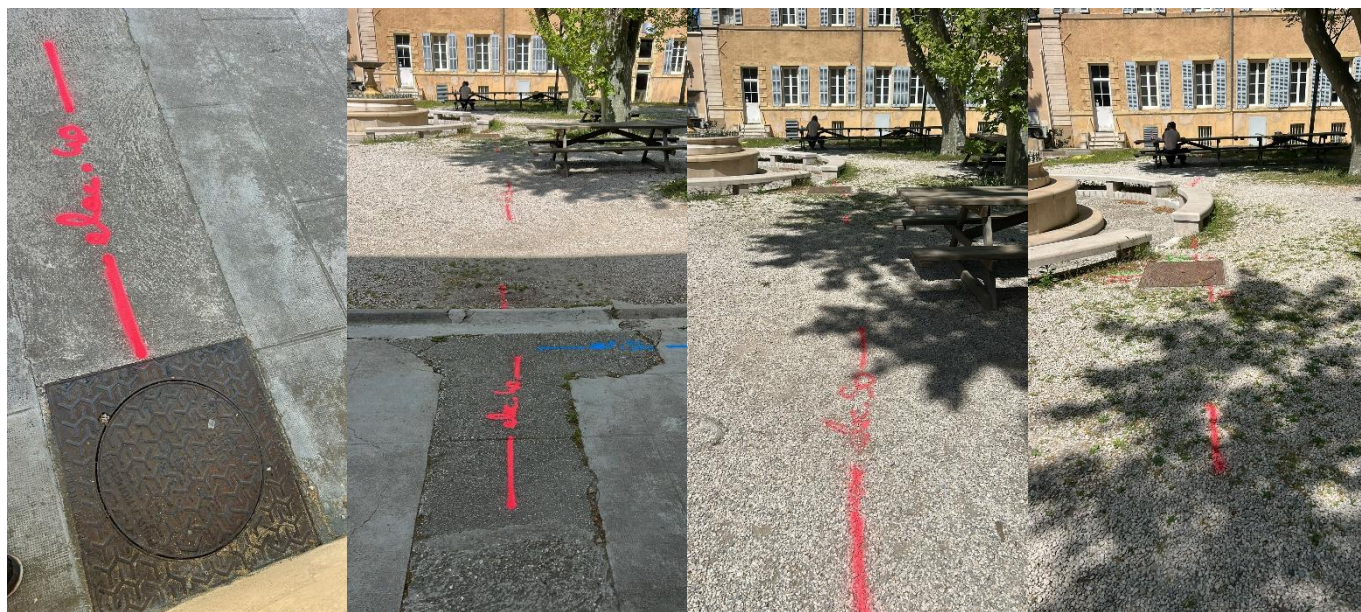
- \* Photos du marquage des réseaux électriques
- \* Photos du marquage des réseaux télécommunications

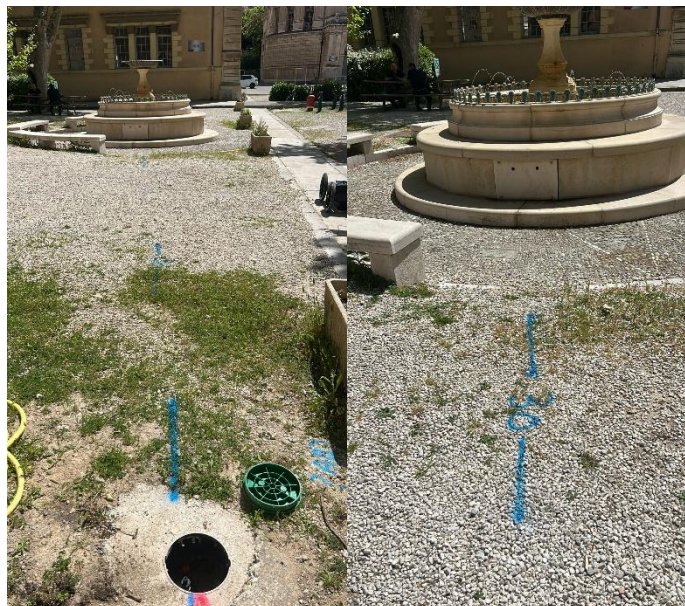
\* Photo du marquage de l'alimentation en eau de la fontaine

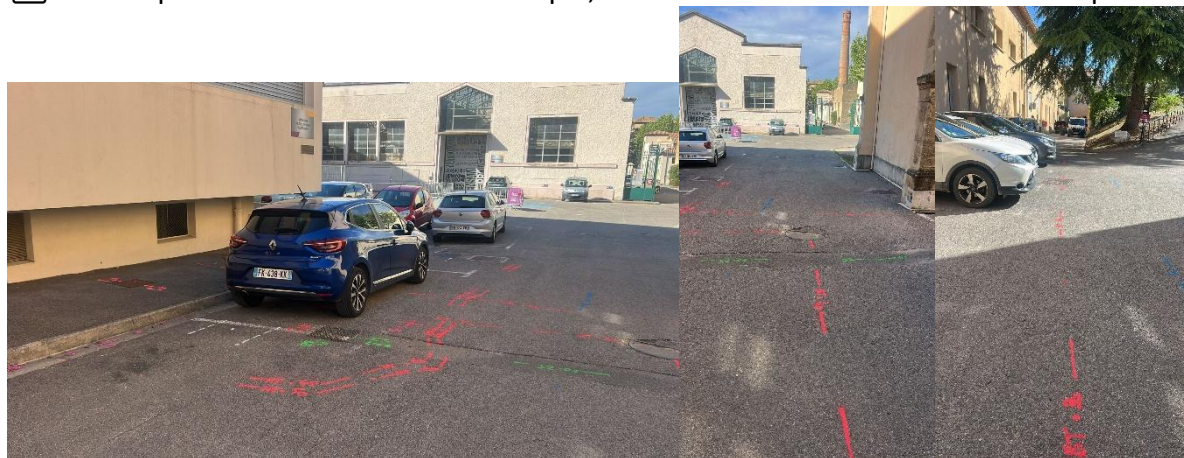
📷 Insérer photos de la détection électrique, notamment au niveau de la sortie du poste de transformation

Néanmoins, le secteur étant particulièrement dense en réseaux, avec la présence probable de câbles secondaires ou abandonnés, il convient de rester prudent. Certains petits réseaux électriques ou câbles de faible section peuvent ne pas avoir été détectés, notamment s'ils sont masqués par d'autres réseaux ou dépourvus d'émergents visibles.

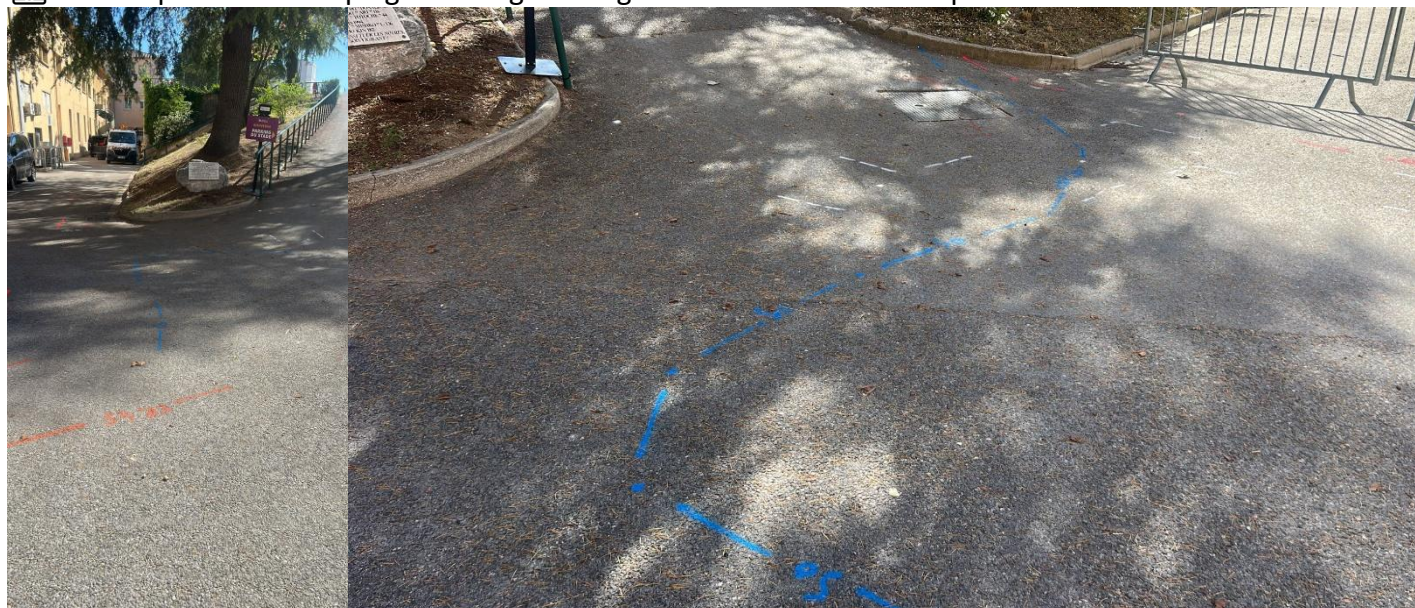
📷 Insérer photo du marquage avec signal irrégulier sur le réseau d'eau potable

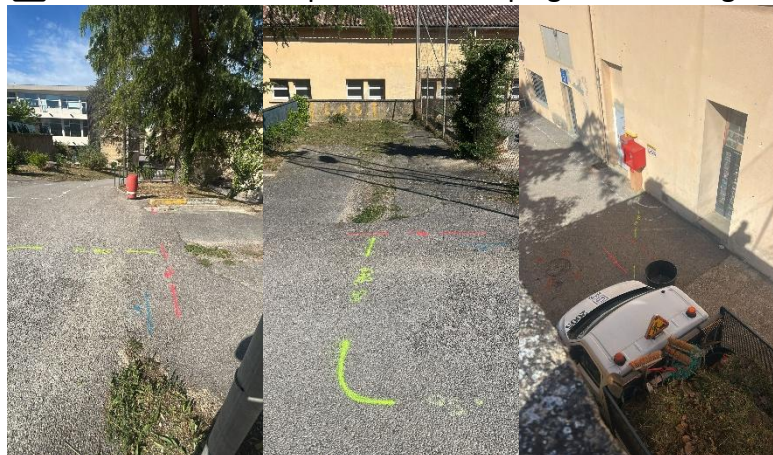
Insérer une à deux photos du marquage du réseau gaz

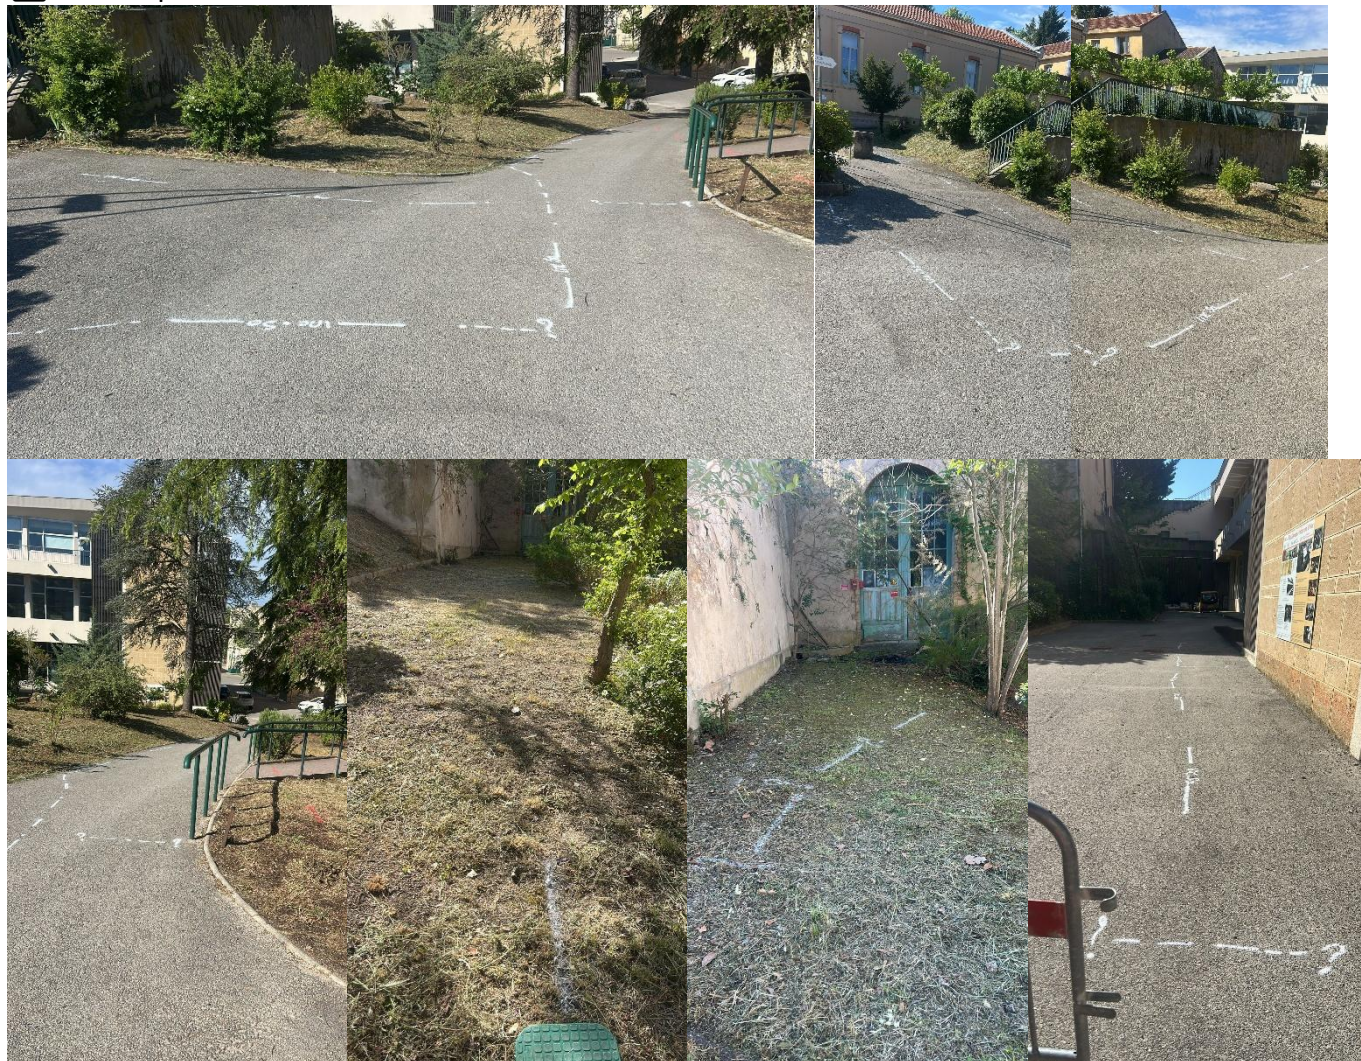
Insérer photos des réseaux indéterminés détectés au radar

Les conditions de terrain, notamment la présence importante de racines, ont fortement perturbé la lecture des données radar et limité la précision des interprétations.

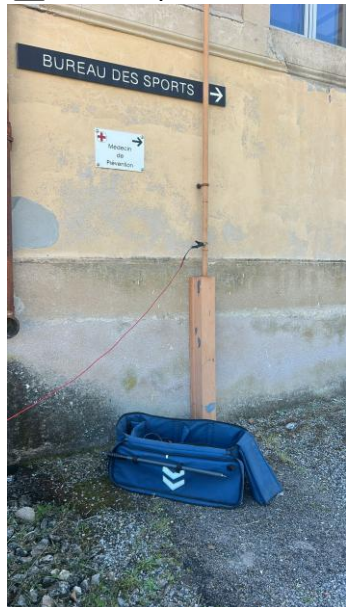
📷 Insérer photo de la remontée de la canalisation le long du bâtiment

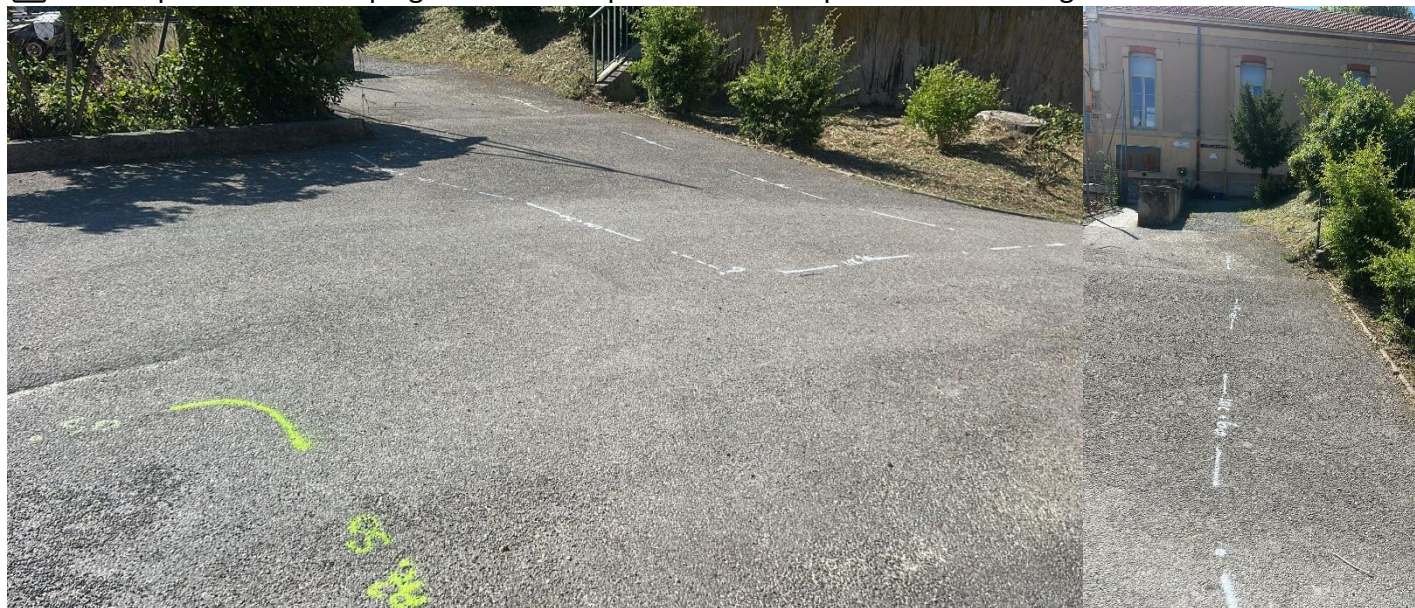
En parallèle, l'analyse des données géo radar a permis d'identifier des retours dans la zone où le réseau gaz est supposé passer, en cohérence partielle avec le plan fourni par l'interlocutrice. Un second retour radar pourrait également correspondre à ce réseau.

📷 Insérer photos des marquages radar susceptibles de correspondre au réseau gaz

Néanmoins, au regard des incertitudes liées aux résultats obtenus (absence de signal électromagnétique fiable, ambiguïtés des retours radar et environnement perturbé), il n'est pas possible de confirmer avec certitude la localisation du réseau gaz dans ce secteur. Ce réseau est donc à considérer comme non localisé avec précision, nécessitant une vigilance particulière lors de toute intervention à proximité.
