## Rapport de mission de repérage des matériaux et produits contenant de l'amiante avant démolition d'un immeuble bâti

Numéro d'offre :  
Numéro de contrat : **C26115274**  
Numéro de rapport (n° de tâche) : **T260156726**  
Date : **18/03/2026**

**AUVENT  
BATIMENT ARGILIERE  
147 avenue DU MARECHAL JUIN  
76031 ROUEN CEDEX**

Nature des travaux envisagés : DEMOLITION DU AUVENT

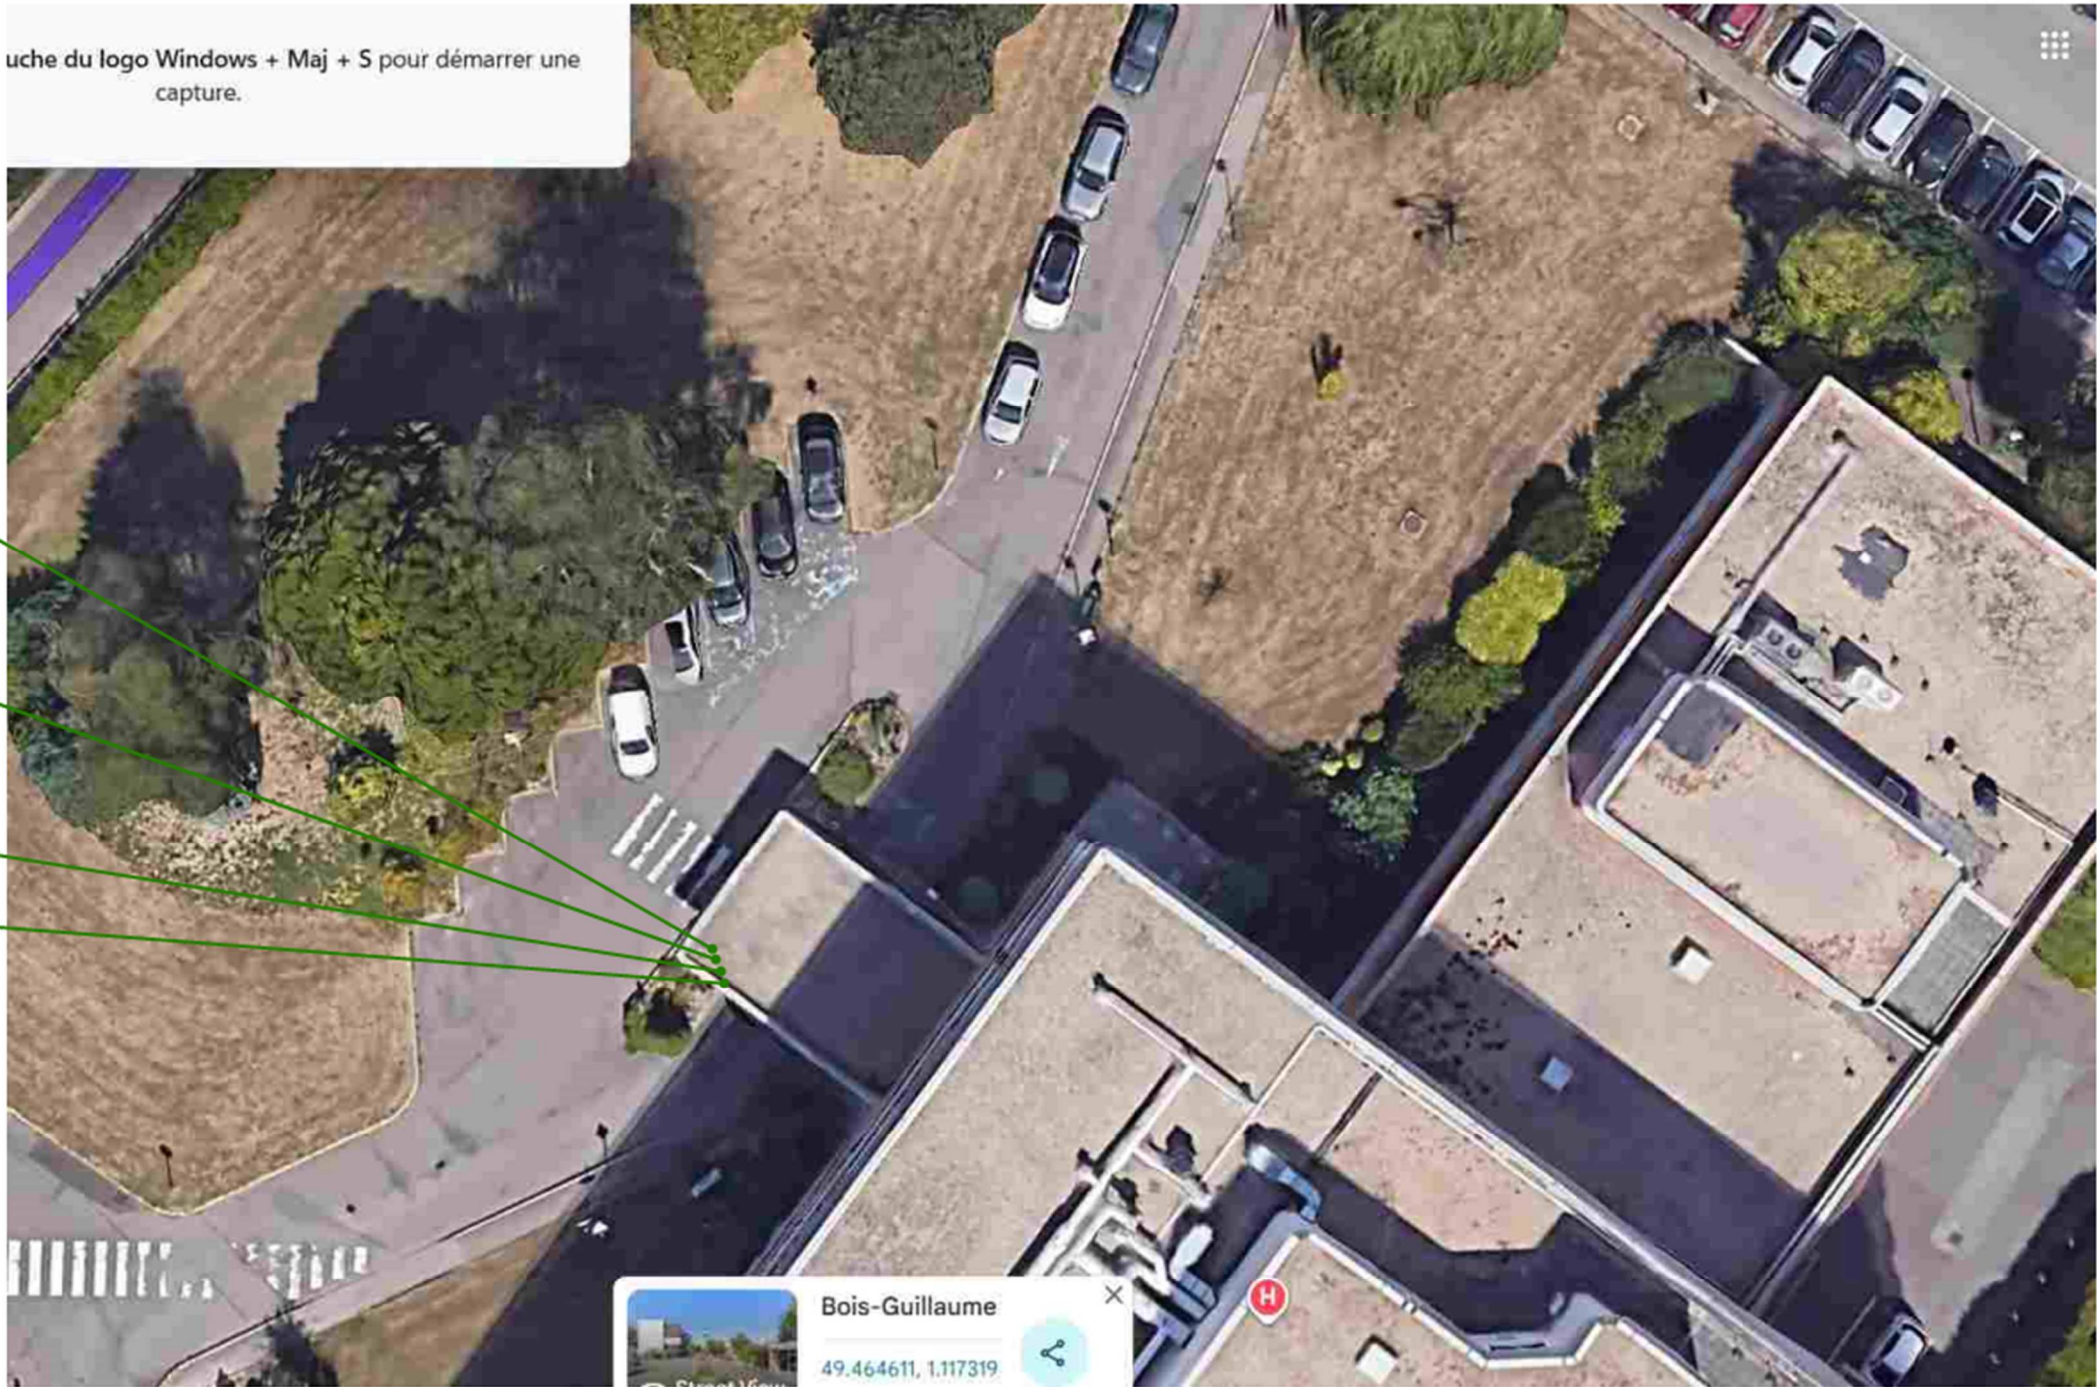
| Client : | CENTRE HOSPITALIER UNIVERSITAIRE | Titre : | Schéma de localisation Toiture |

Etanchéité de toiture terrasse  
Bandes bitumineuses  
S023 / P021:Non amianté  
Z011

Etanchéité de toiture terrasse  
Bandes bitumineuses  
S024 / P022:Non amianté  
Z011

Etanchéité de toiture terrasse  
Isolant fibreux  
S025 / P023:Non amianté  
Z012

Etanchéité de toiture terrasse  
Isolant fibreux  
S026 / P024:Non amianté  
Z012

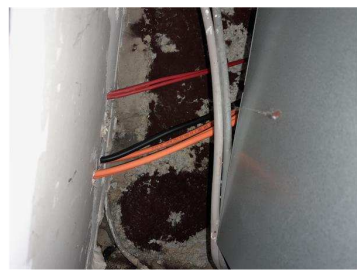
| PRELEVEMENT : P001 | | |

| PRELEVEMENT : P001 | | |
|---|---|---|
| Plancher haut - Plafond | | |
| Absence d'amiante | | |
| J01-COUCHE | Matériau semi-dur (jaune) ; matériau souple bitumineux (noir) (pulvérulent) ; matériau friable fibreux de type flocage (blanc) | |
| J01-COUCHE | AR-26-NM-020303-01 | Fibres d'amiante non détectées |

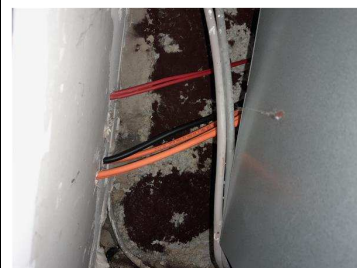
**PRELEVEMENT : P002**

| Nom du client | Numéro de dossier | Partie d'ouvrage |
|---|---|---|
| Plancher haut - Plafond | | |
| <b>Absence d'amiante</b> | | |

| Référence Couche | Description visuelle |
|---|---|
| J01-COUCHE | Matériau semi-dur (jaune) ; matériau souple bitumineux (noir) ; matériau friable fibreux de type flocage (blanc) |

| Référence Couche | PV analyse Amiante | Conclusion amiante |
|---|---|---|
| J01-COUCHE | AR-26-NM-020303-01 | Fibres d'amiante non détectées |

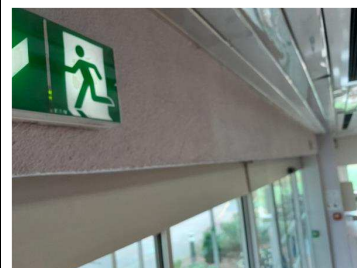
**PRELEVEMENT : P003**

**Résultat amiante**
**Absence d'amiante**
**DESCRIPTION DU PRELEVEMENT :**

**Objet :**  
Platre + peinture
