# DIAGNOSTIC STRUCTURE

Maison Centrale de Poissy

## ÉVALUATION STRUCTURELLE DES PLANCHERS HAUTS DES LOCAUX DE DOUCHES

| Document : DIAG 01 - IND A - N° D'AFFAIRE 25056

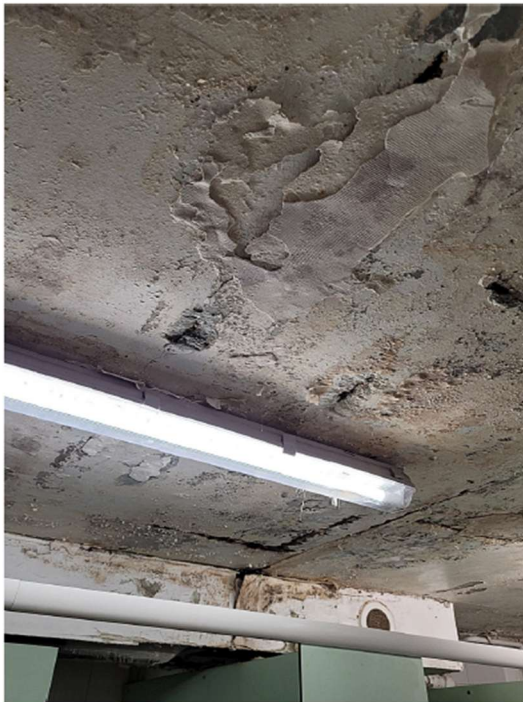
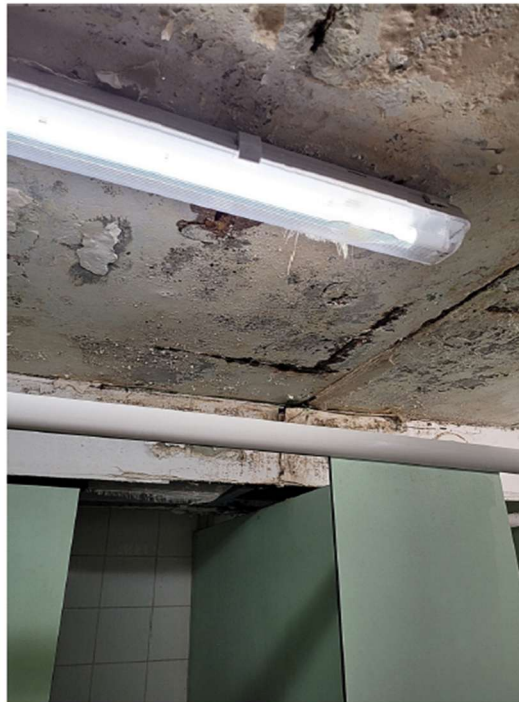
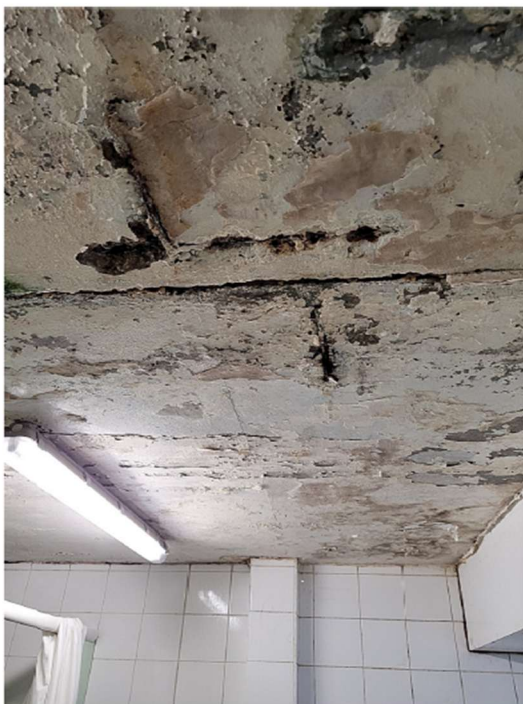
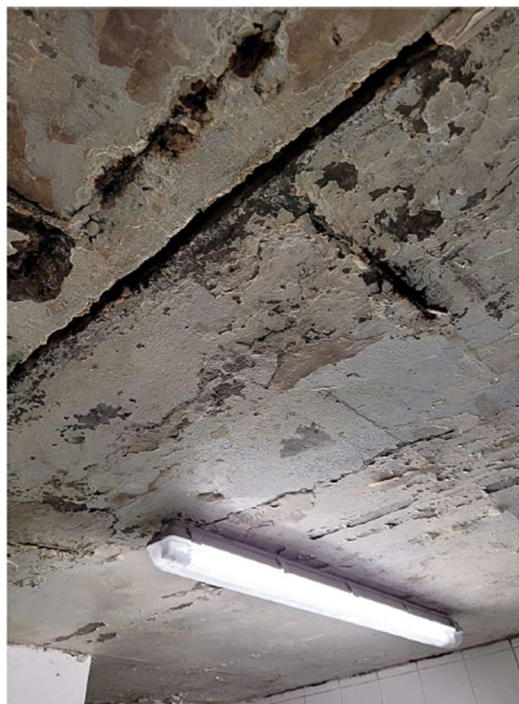
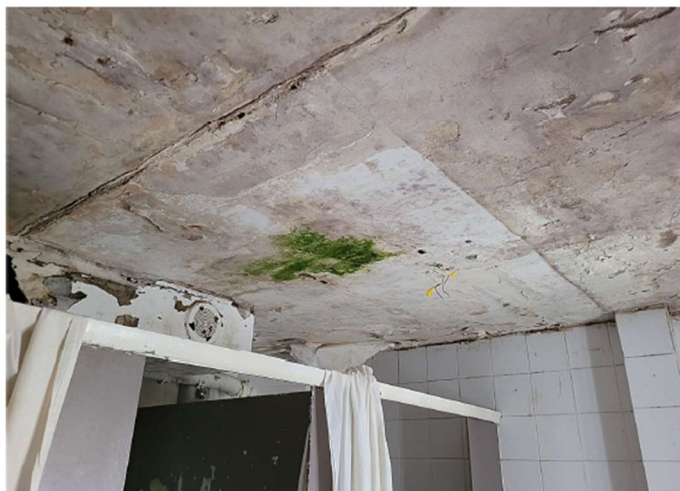
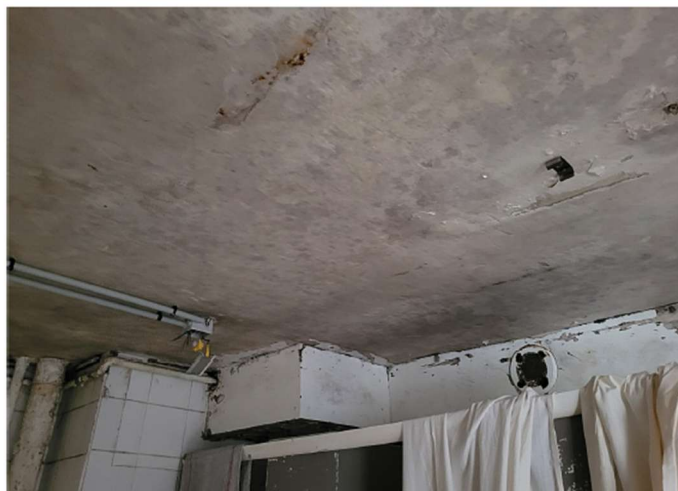
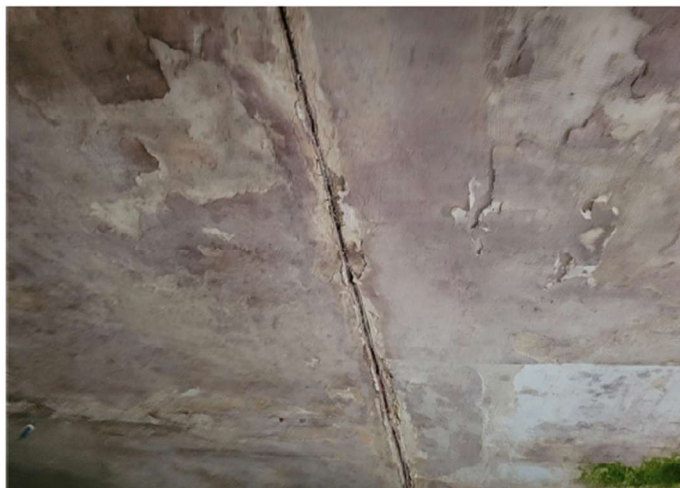
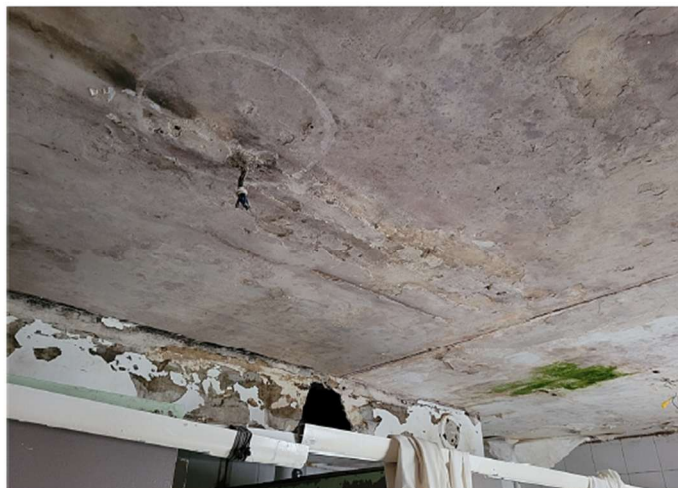
Les photographies montrent un délitement généralisé du béton en sous-face, avec décollements, efflorescences et humidité persistante. L'absence de ventilation favorise la condensation ainsi que les développements biologiques observés. Des zones localisées de corrosion des armatures sont visibles et confirment l'altération du parement béton dans les douches.

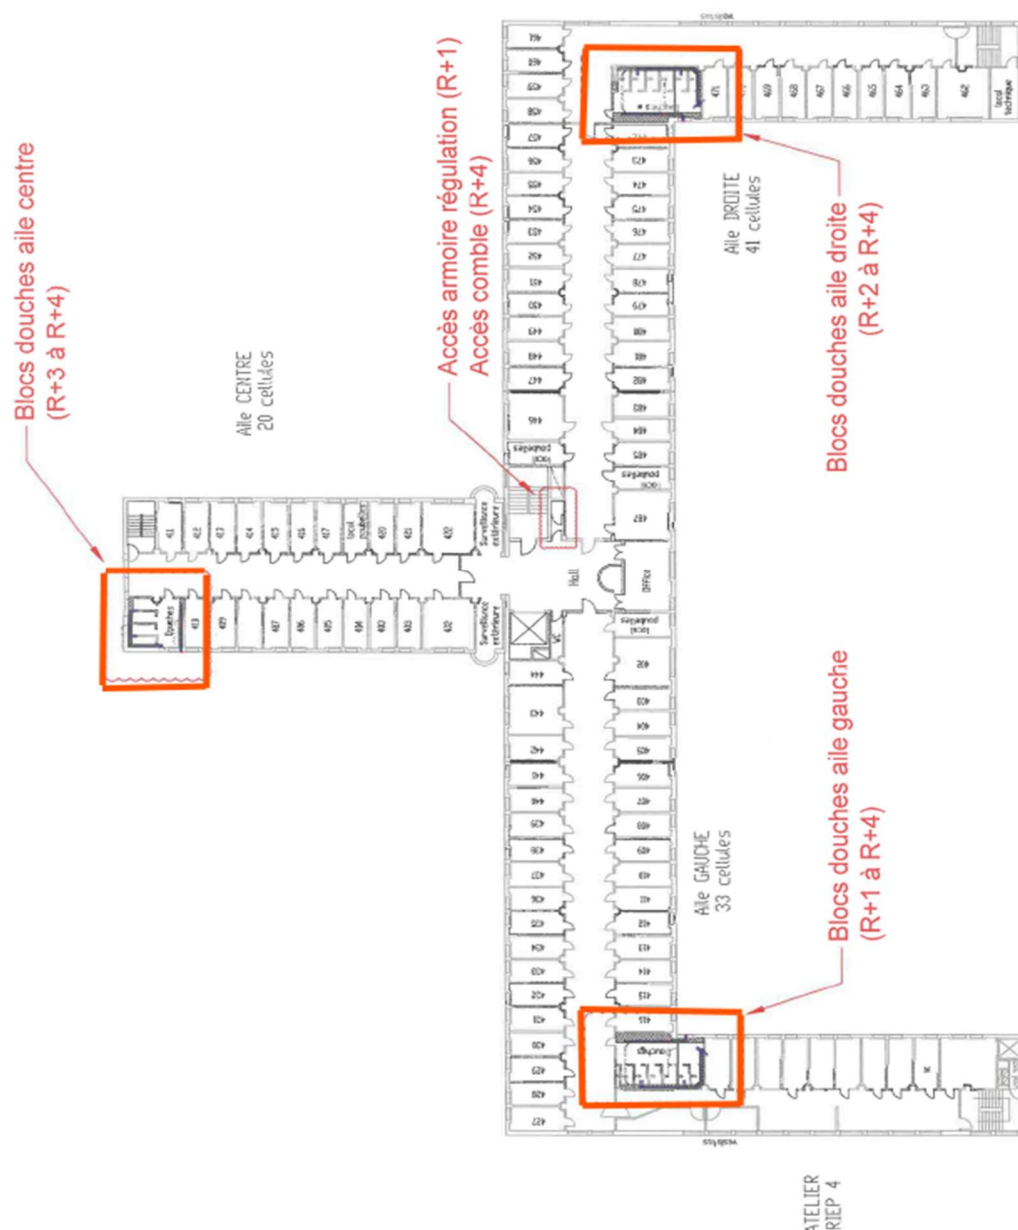
Le plan de repérage ci-après identifie les locaux de douches inspectés lors du diagnostic. Trois zones présentent des désordres localisés en sous-face de dalle nécessitant un traitement. Les zones concernées sont : Aile droite niveau +2, Aile droite niveau +4 et Aile gauche niveau +3.

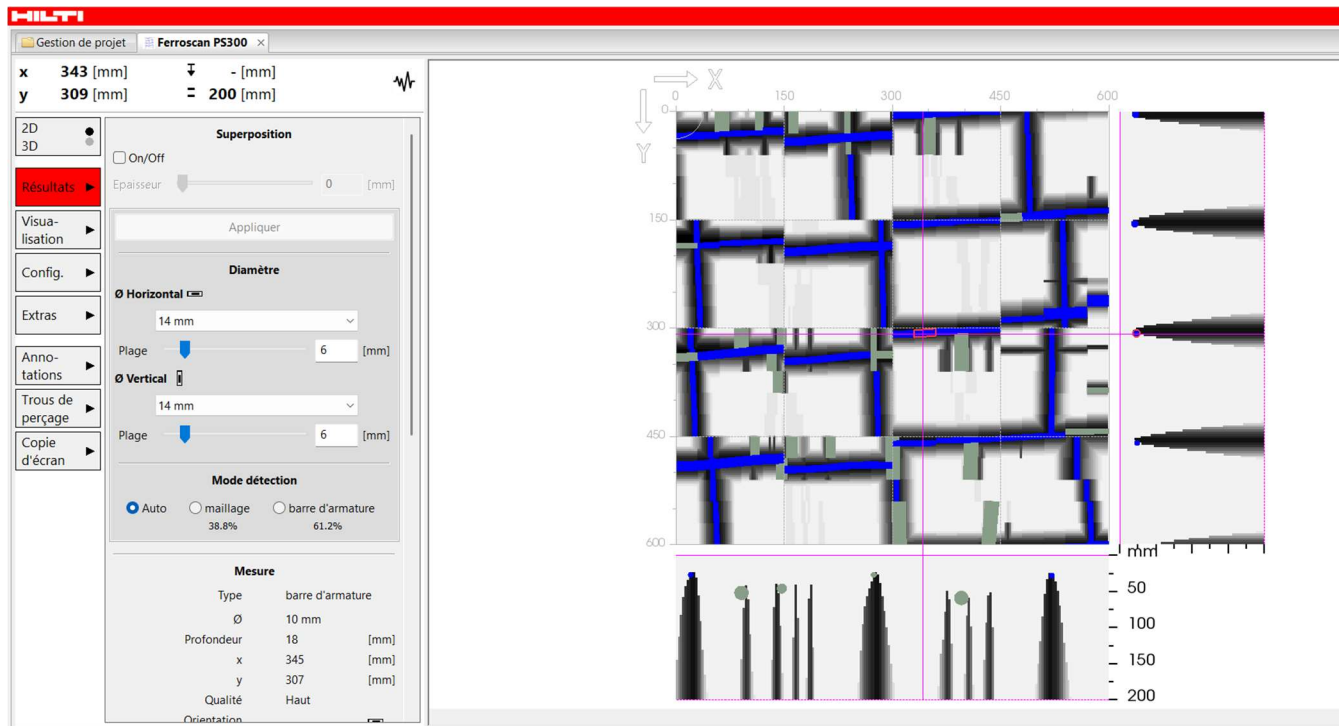
#### 6.1.2 Sondage F5

- Diamètre détecté : Ø 10 mm
- Enrobage mesuré : ≈ 18 mm
- Qualité : Haute

Ce sondage révèle une armature très proche de la sous-face, avec un enrobage **faible** au regard des exigences actuelles.

Ce type de configuration est **cohérent avec les désordres observés** (corrosion, aciers apparents), l'armature étant fortement exposée à l'humidité et à la condensation.

Cette armature est très probablement **structurale** et participe directement à la reprise des efforts de flexion.

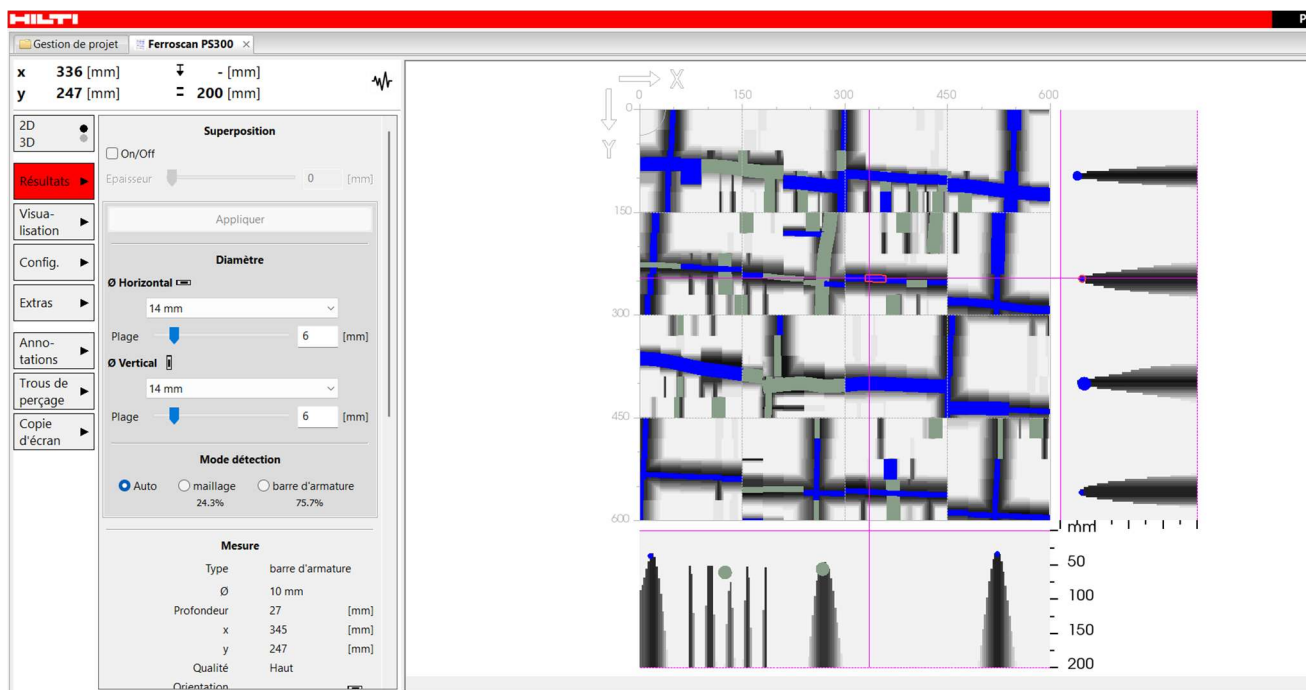
### 6.1.3 Sondage F8

- Diamètre détecté : Ø 10 mm
- Enrobage mesuré : ≈ 27 mm
- Qualité : Haute

Ce sondage montre une armature comparable à F5, mais avec un enrobage légèrement supérieur. Cette valeur reste toutefois **modeste**, en particulier dans un environnement humide, et explique la sensibilité à la corrosion observée.

Cette armature peut être considérée comme faisant partie de la **nappe principale tendue**.

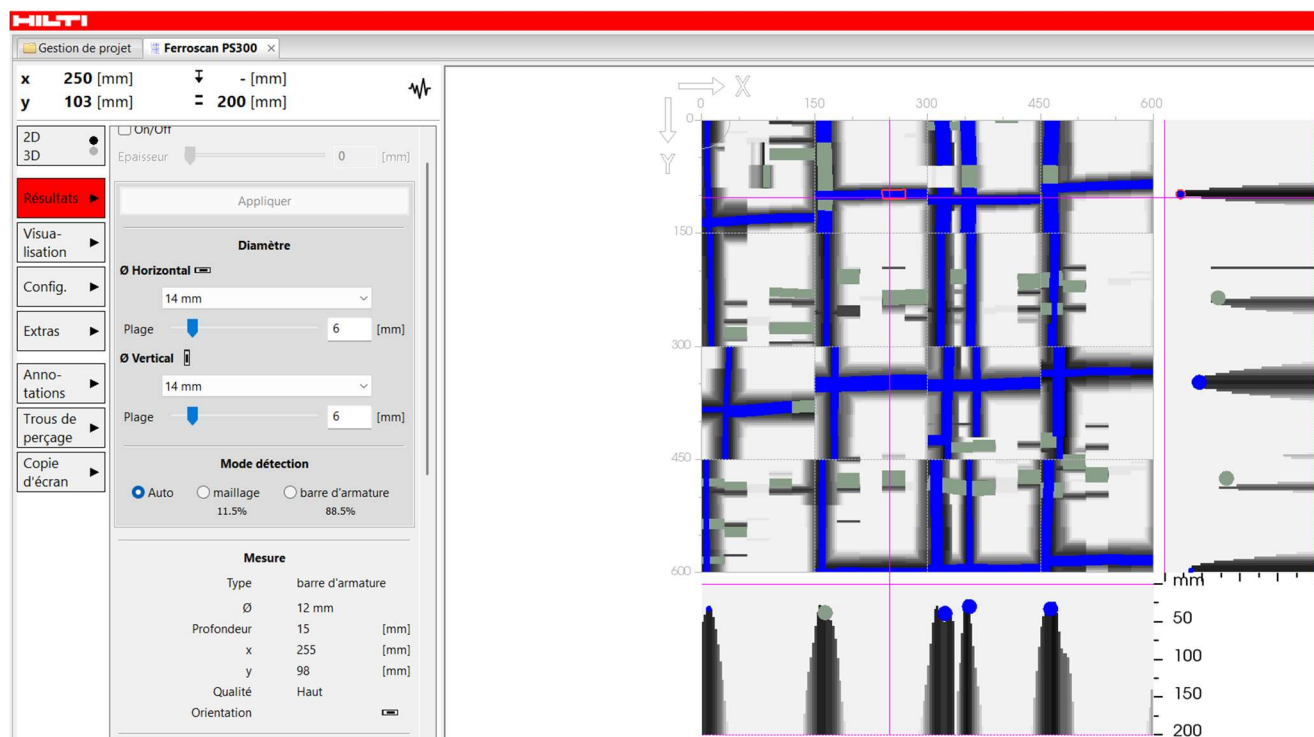
#### 6.1.4 Sondage F7

- Diamètre détecté : Ø 12 mm
- Enrobage mesuré : ≈ 15 mm
- Qualité : Haute

Ce sondage met en évidence :

- un diamètre plus important,
- un enrobage **très faible**.

Cette configuration est particulièrement défavorable du point de vue de la durabilité. Elle confirme l'existence d'armatures principales fortement sollicitées et **insuffisamment protégées**, ce qui explique l'avancement de la corrosion et la dégradation du béton de couverture.
