*Affaire : SO35.16.2200  
DIAGNOSTIC 2<sup>e</sup> RMAT  
35 BRUZ*

## **DIAG.044 W DIAGNOSTIC TECHNIQUE DES TOITURES**

**A Rennes(35), le mardi 23 mai 2017**

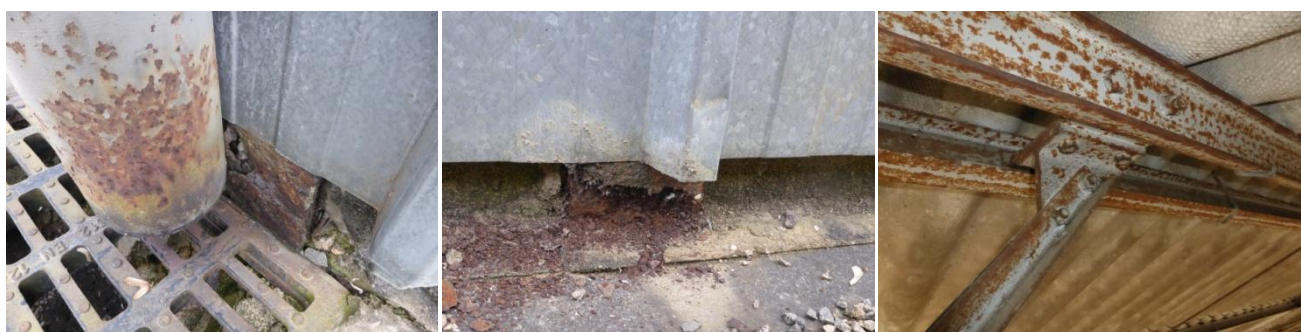
- Protection : forte présence de corrosion de surface sur l'ensemble de la charpente.
- La charpente métallique est fortement impactée par la corrosion en pied de poteau suite aux projections et accumulations d'eau engendrées par le rejet des descentes d'eaux pluviales.

Une campagne de vérification et de renforcement des pieds par plats soudés sera nécessaire.

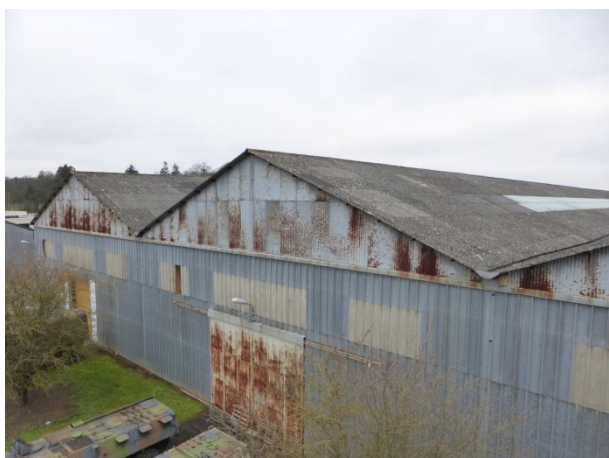
1 - Vue générale toiture  
- Couverture en tôle de fibrociment avec + translucide

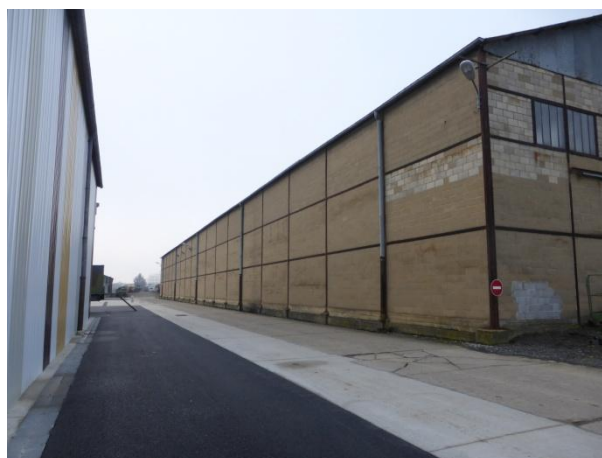
2 - Vue générale long pan  
- Mur maçonné sur toute la périphérie du bâtiment

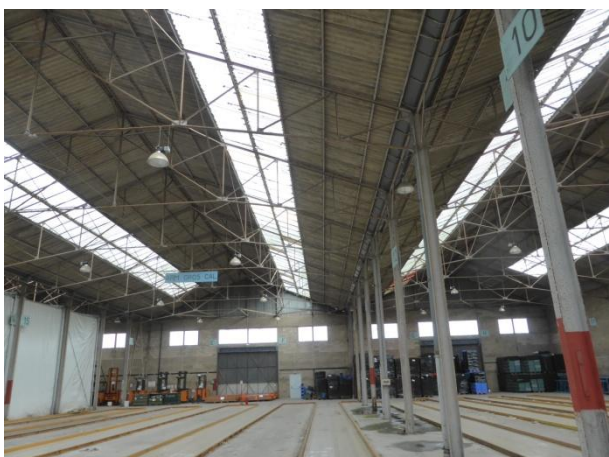
3 - Vue générale de la charpente, fermes treillis sur 4 nefs consécutives

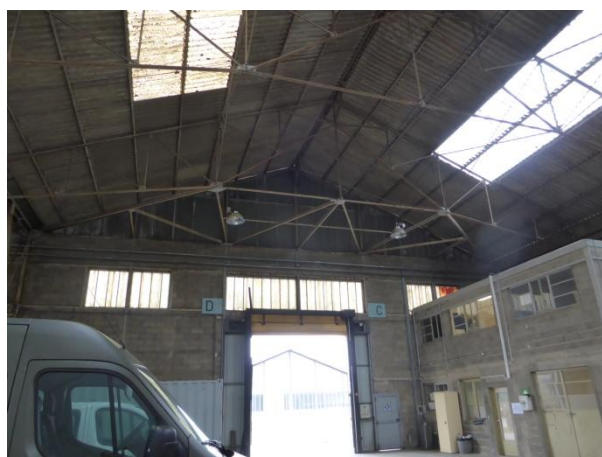
4 - Porte sectionnelle en pignon et présence de contreventement sur les extrémités du bâtiment

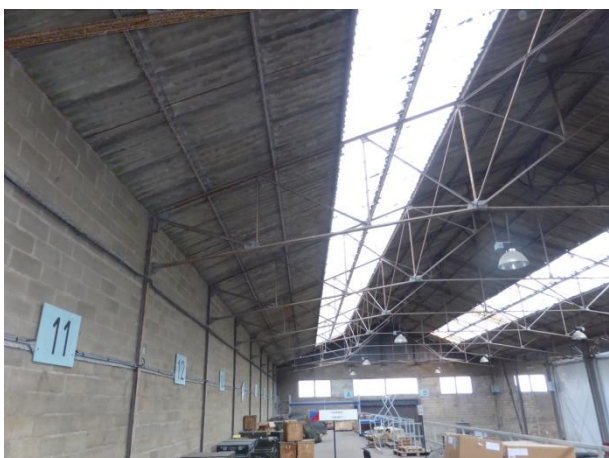
5 - Maintien hors plan des membrures inférieures par des cornières en ciseaux.

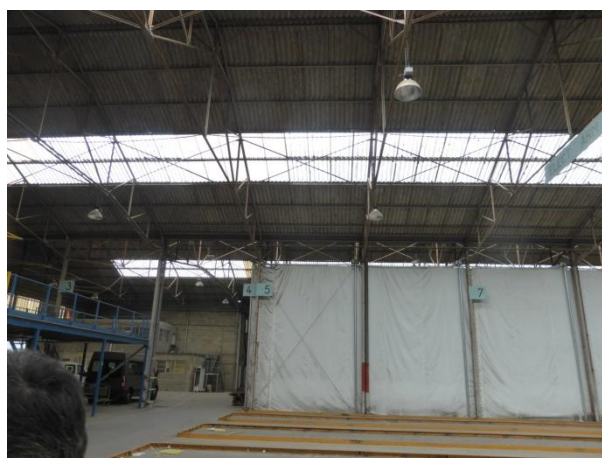
6 - Aménagement d'une structure légère (auto-stable) à l'intérieur du bâtiment.

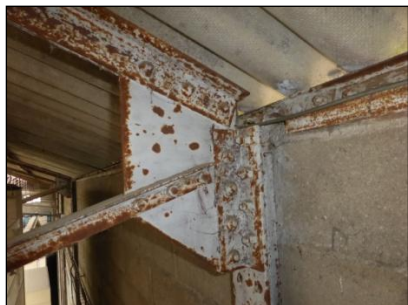
#### Hypothèse d'assemblage diagonales sur membrures:

- Gousset ép6mm + L40x4
- 3 Boulons Ø12 classe 4.6

- Effort 11010 daN > 3 boulons M12 (double cisaillement) = 7882 daN

- Taux de travail de l'assemblage - 140%

incorrect

- Les boulons des barres treillis pourront être remplacés par des boulons de classe supérieure, classe 6.8 minimum.
- Ci-dessous assemblages des barres repérés en rouge à renforcer aux deux extrémités.

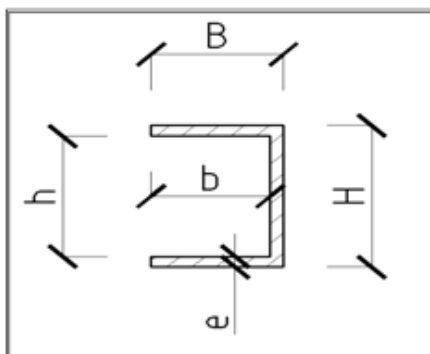
Ecartement entre boulons nécessaire = 159mm pour 130mm relevé.

Les éclisses des files 2 et 18 entre les files B et E ne sont pas correctement dimensionnées pour supporter les charges de couverture actuelle.
