# Rapport de repérage des matériaux et produits contenant de l'amiante avant travaux

UIOSS DE LA VIENNE

Rapport n° 2022-025-817/220142-3

**UIOSS 86**

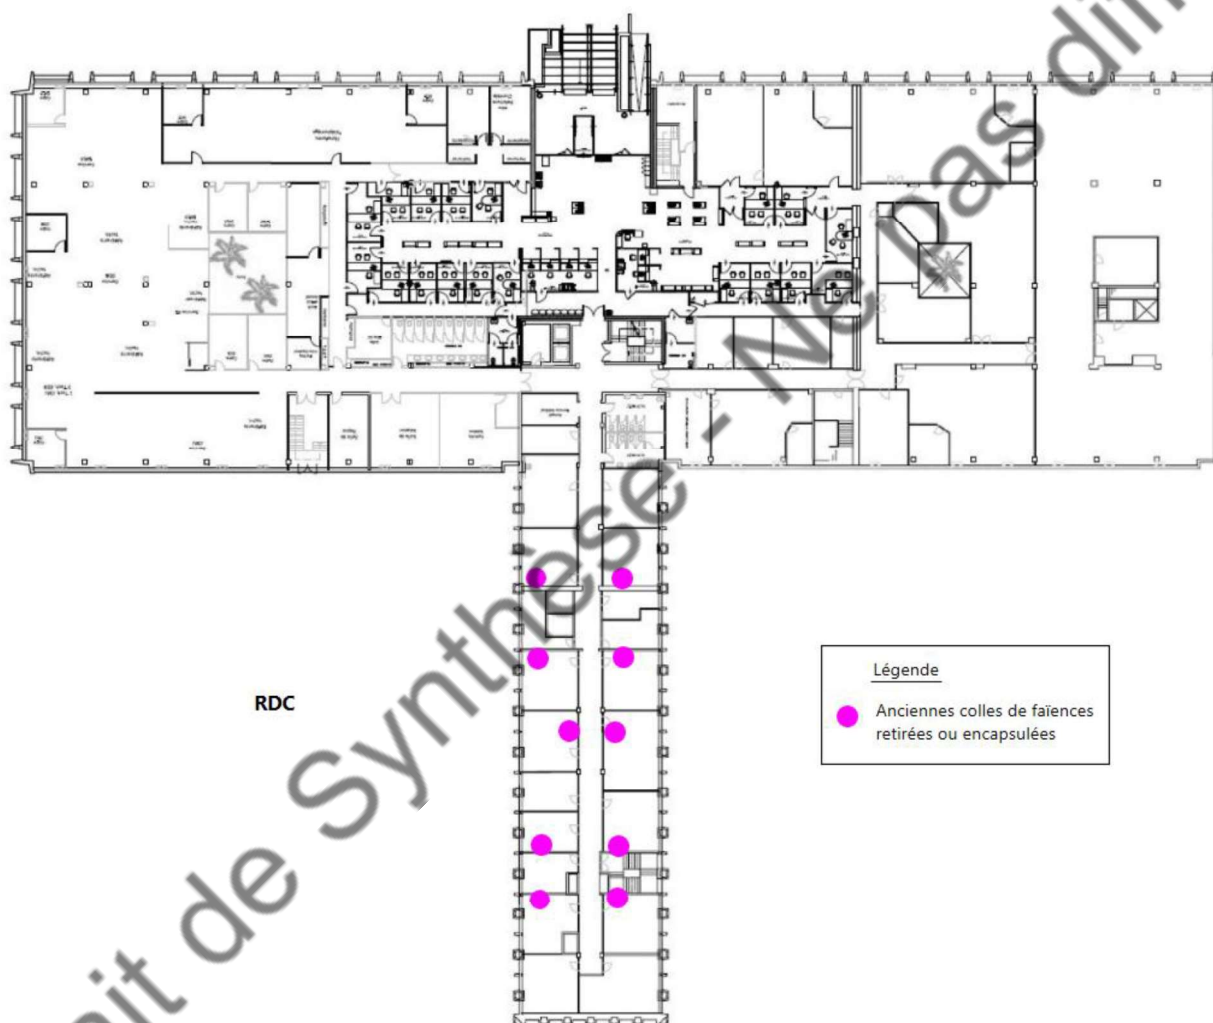
| | Planche de repérage de localisation des étendues | | |
|---|---|---|---|
| Titre : | RDC | | |

| | Planche de repérage de localisation des étendues | | |
|---|---|---|---|
| Description | Localisation des colles de faïence repérées dans le RAAT de DEKRA n° D2596283-1901 du 21/10/2019 retirées ou encapsulées. | | |

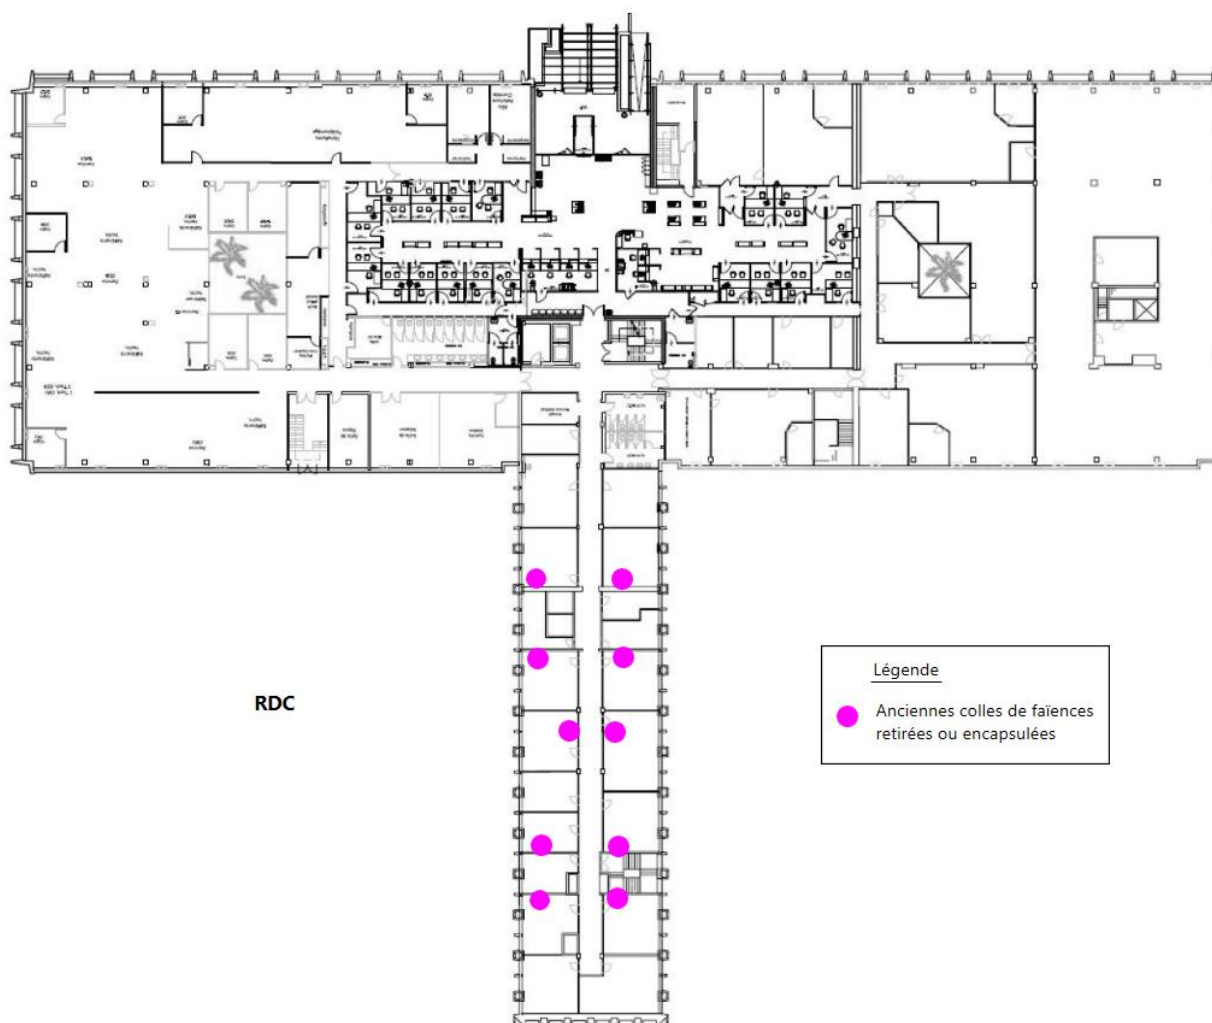
| | <b>Planche de repérage de localisation des étendues</b> | | |
|---|---|---|---|
| <b>Titre :</b> | RDC | | |

| | <b>Planche de repérage de localisation des étendues</b> | | |
|---|---|---|---|
| <b>Description</b> | Localisation des colles de faïence repérées dans le RAAT de DEKRA n° D2596283-1901 du 21/10/2019 retirées ou encapsulées. | | |
