**QUALICONSULT SERVICES**

**DIAGNOSTIC STRUCTURE  
SUR POTEaux DECORATIFS**

**Bâtiment de la CAF à Poitiers**

| Date | Etabli par | Vérifié par | Indice |
|---|---|---|---|
| 224.86.12.000.15 | M.SENE | Y. KADIR | |

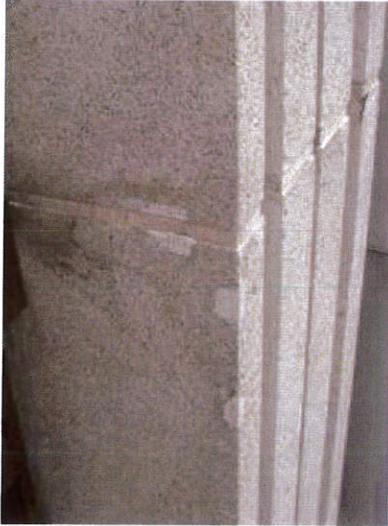
Lors de nos investigations, nous avons pu observer de nombreuses fissures longitudinales et transversales ainsi que des réparations sur le béton des éléments de façade. La façade Ouest, et plus particulièrement sa partie supérieur semble la plus dégradée.

Photo de réparations

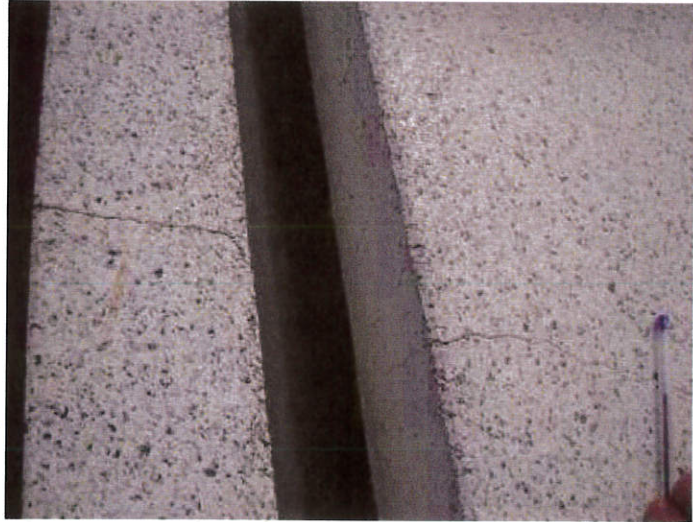
Photo d'une fissure transversale

- Le support adhère toujours sur le béton support,
- Cependant, il serait judicieux de faire un suivi régulier de ces fissures avec la pose de témoins (jauge de fissuration de type saugnac) pour évaluer au moins de manière bi-annuelle l'évolution de ces fissures.

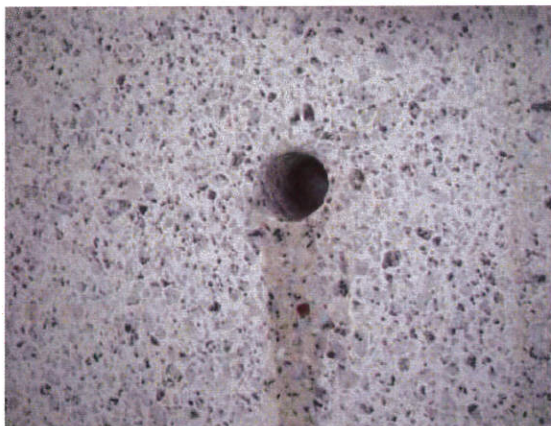
Mesure de la profondeur de carbonatation

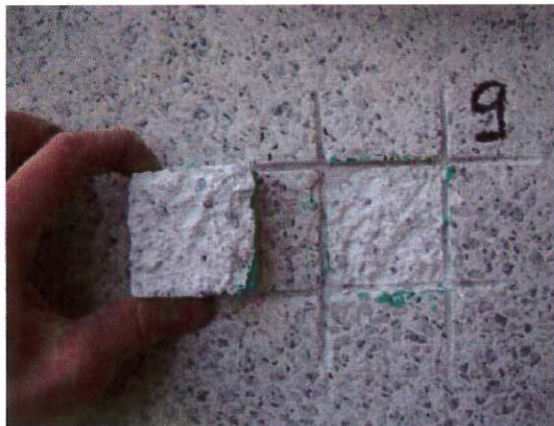
Zone d'essai n°9 après essai de traction

| N°Essais | Type de Ruine | Force de rupture en daN | Force moyenne en daN | Resistance de traction en MPa | Observations |
|---|---|---|---|---|---|
| 9 | A | 140 | | 0,56 | Réalisé sur E7 à 1,5 m du sol |

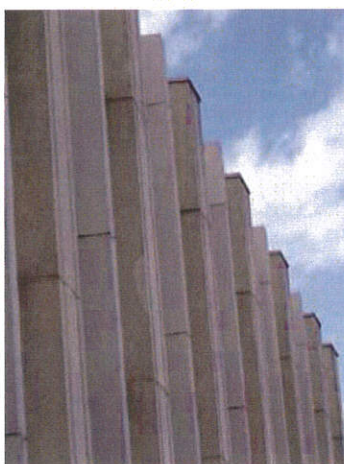
Réparations sur béton

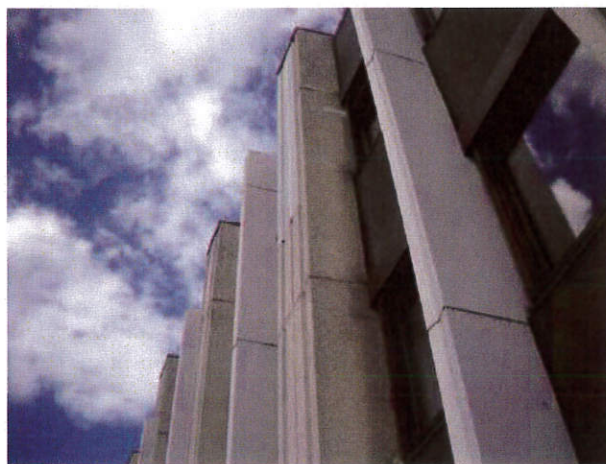
Réparations sur béton

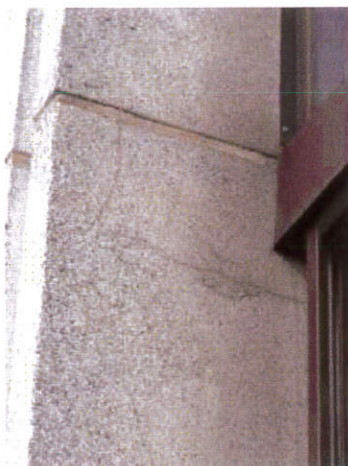
Zone de fissure

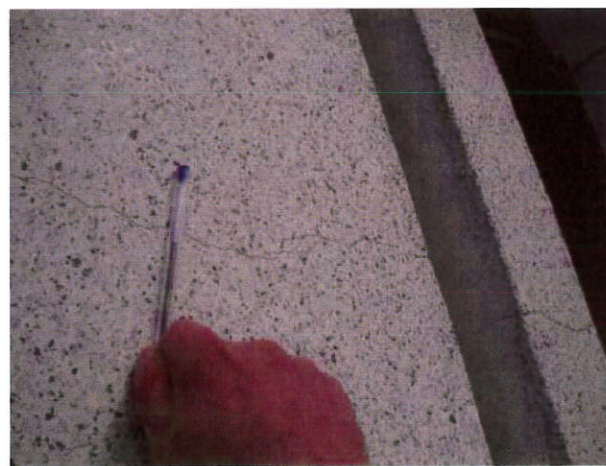
Fissure

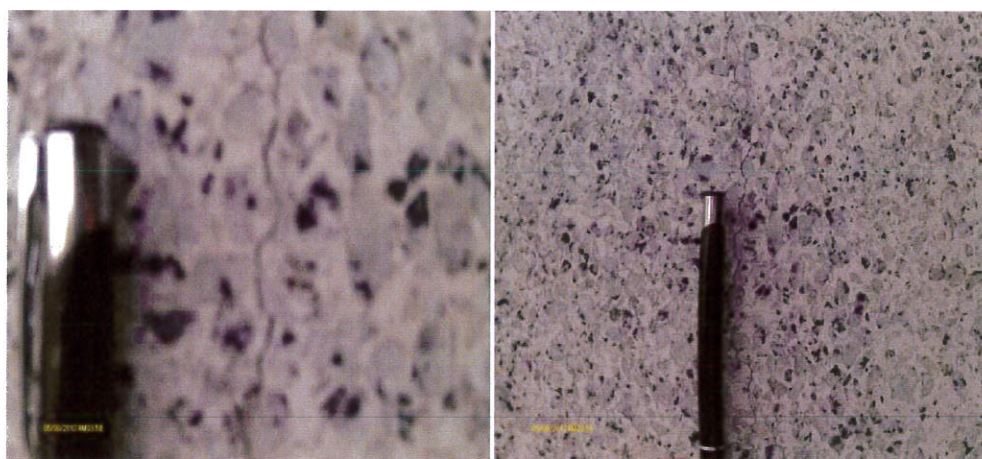
Photographies : Fissures sur poteaux décoratifs

De même, nous vous conseillons vivement de poser des jauges de fissurations et de suivre l'évolution de ces fissures et prendre les dispositions nécessaires en cas d'évolution marquée et continue.

A court termes nous vous proposons de mettre en place quelques mesures de sauvegarde pour les désordres de type « fissurations assez marquées avec décollement futur entraînant des chutes de matériaux ». Ces mesures de sauvegarde peuvent soit être :

- La purge des éléments fissurés, ou
- La mise en place de filet de protection.

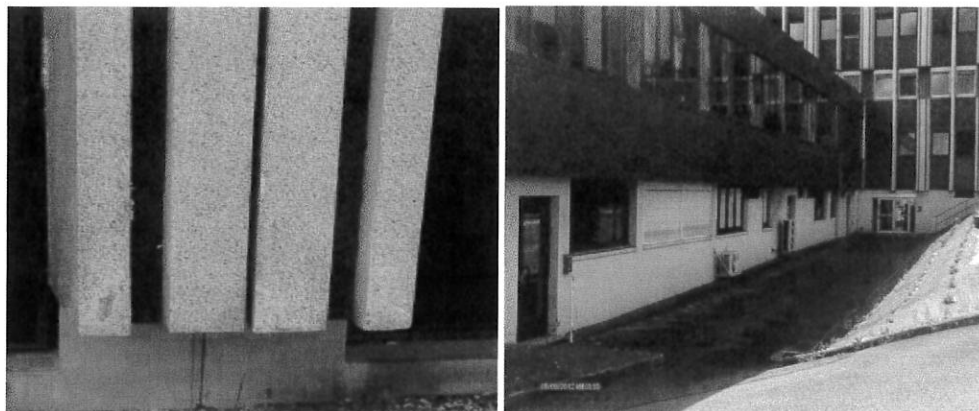
**Photographies : Pieds de poteaux décoratifs**

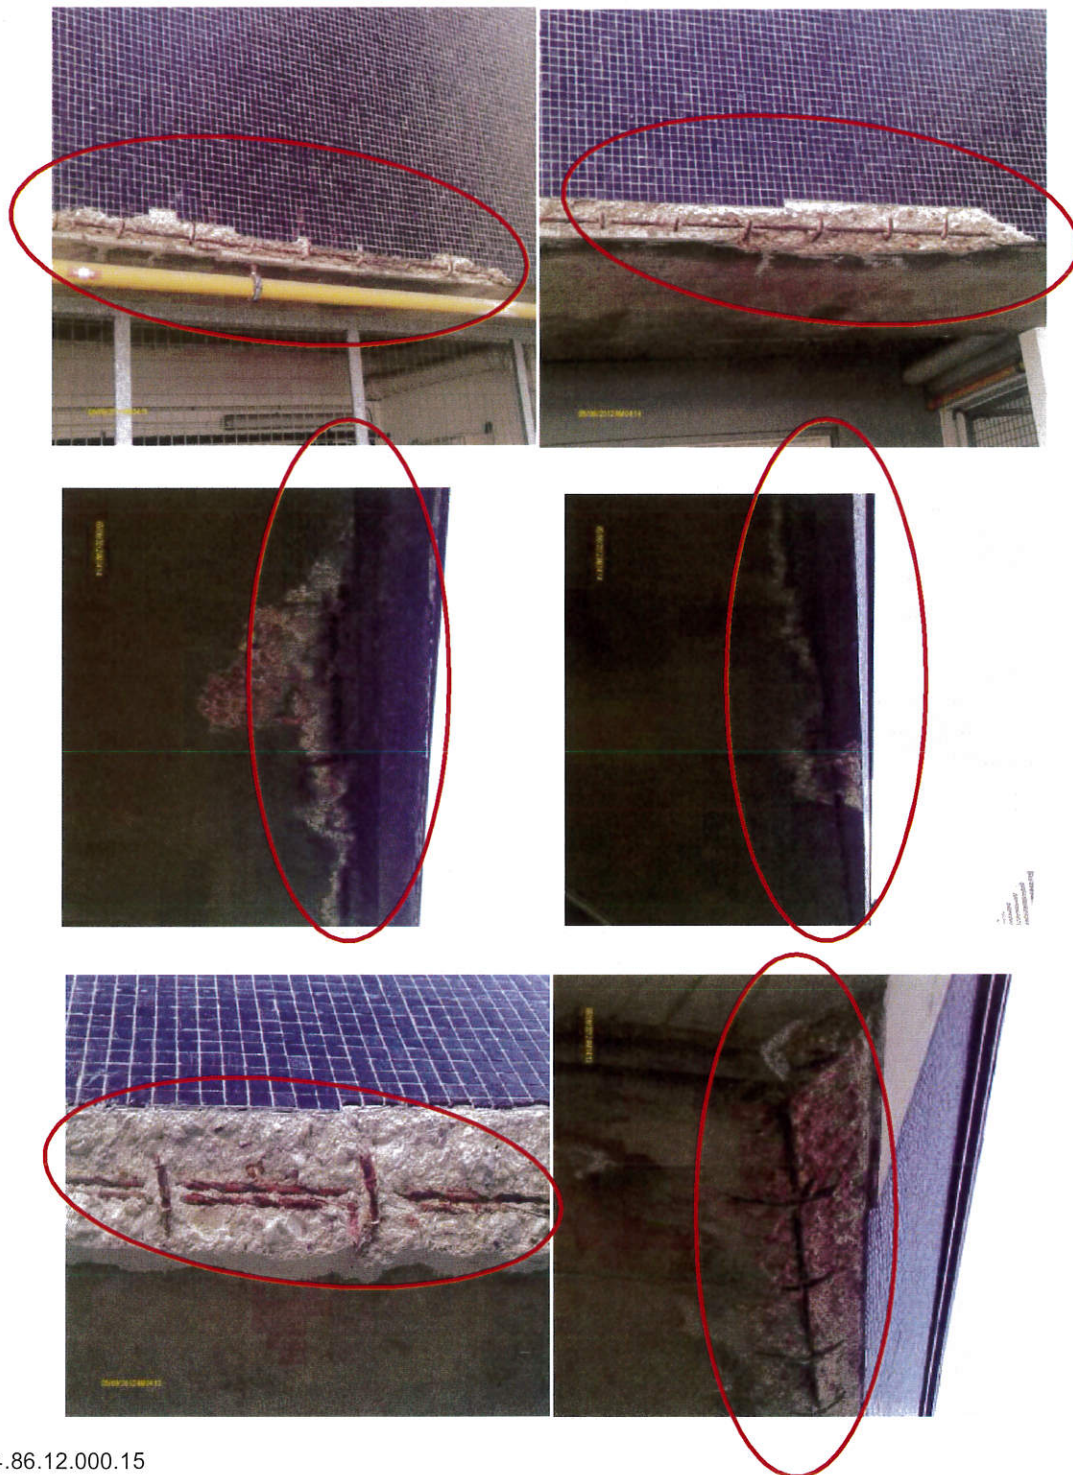
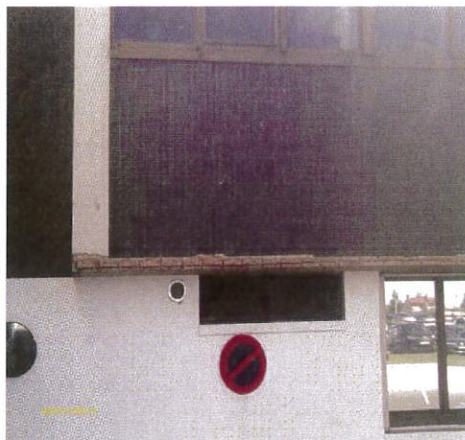
En partie inférieure des façades nous notons la présence d'aciers apparents.

Les photographies suivantes mettent en évidence les aciers apparents corrodés :

**Photographies : Armatures apparentes en sous face de plancher au niveau du bâtiment A**

○ Eclatement du béton avec exposition des aciers

Pour ce cas de désordre, il est impératif de procéder à une réparation durable, donc arrêter la progression de dégradations et éviter que ce type de désordre se répète ultérieurement.

La réparation passe par :

- La préparation de la surface du support,
- L'élimination totale de la zone dégradée : L'enlèvement du béton dégradé ou pollué.

- La protection des armatures :  
Cette protection consiste à appliquer sur toute la surface un produit vis-à-vis de la corrosion. Cette application doit suivre immédiatement le décapage.

- La réfection du béton :  
Cela consiste à rétablir l'enrobage des armatures par la mise en œuvre de ciment anti-retrait.

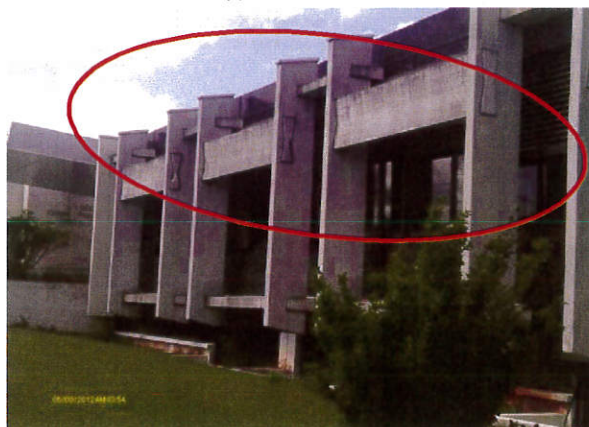
**Photographie : Mise en évidence de l'état de salissure assez marqué des en façade, coté rue de Touffenet**

Par ailleurs, nous recommandons vivement de procéder à un entretien permanent de ces façades (peintures,...). En effet, les gros désastres peuvent être évités par un entretien courant.
