# - PRINCIPAUX POINTS D'ÉROSION DES BERGES -

## CANAL DU MIDI & CANAL LATÉRAL A LA GARONNE A TOULOUSE

Situation juin 2024

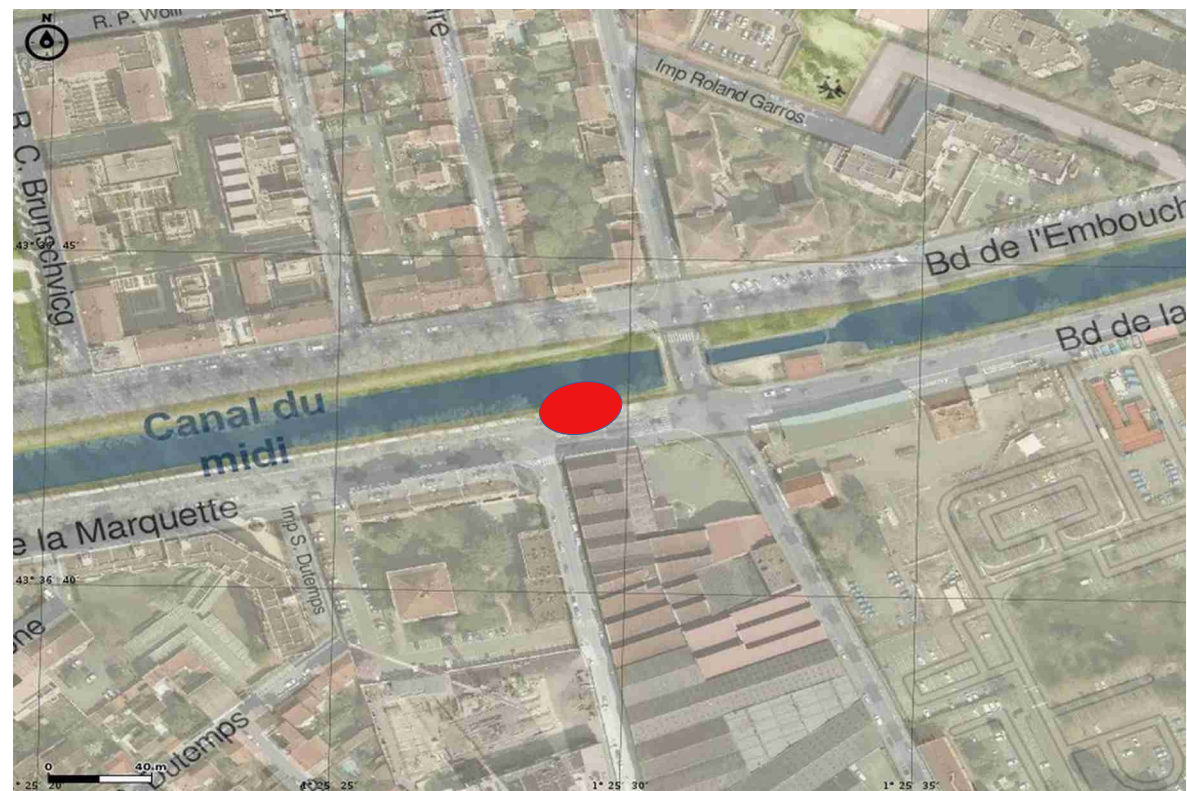
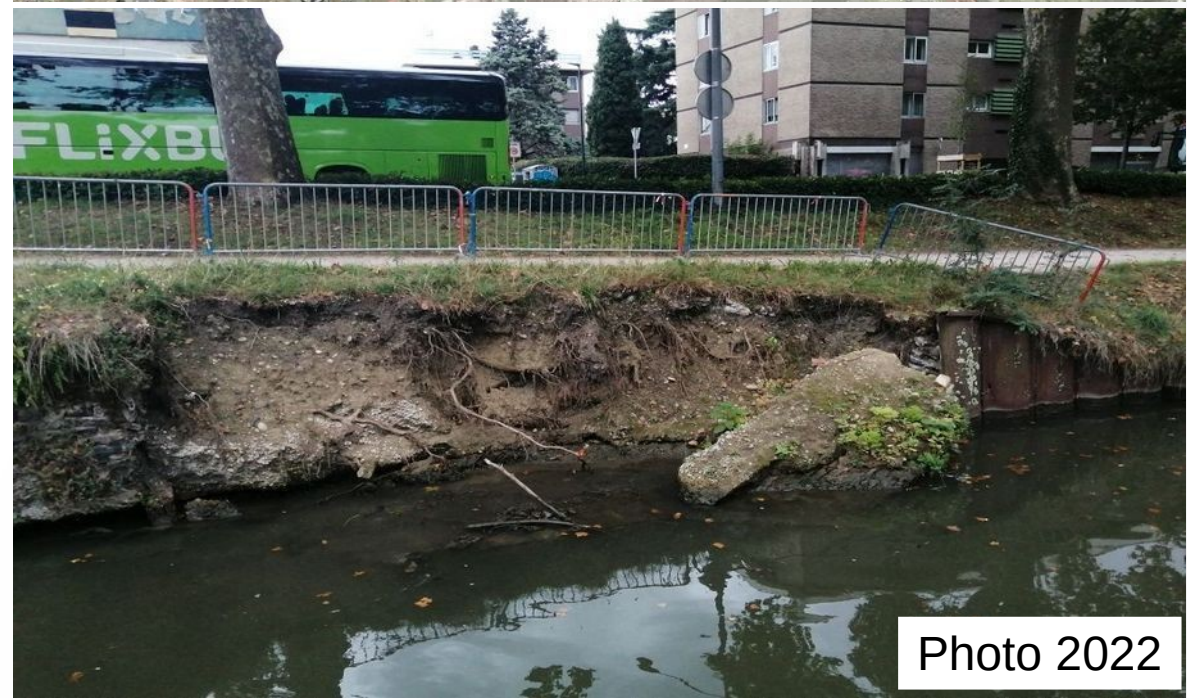
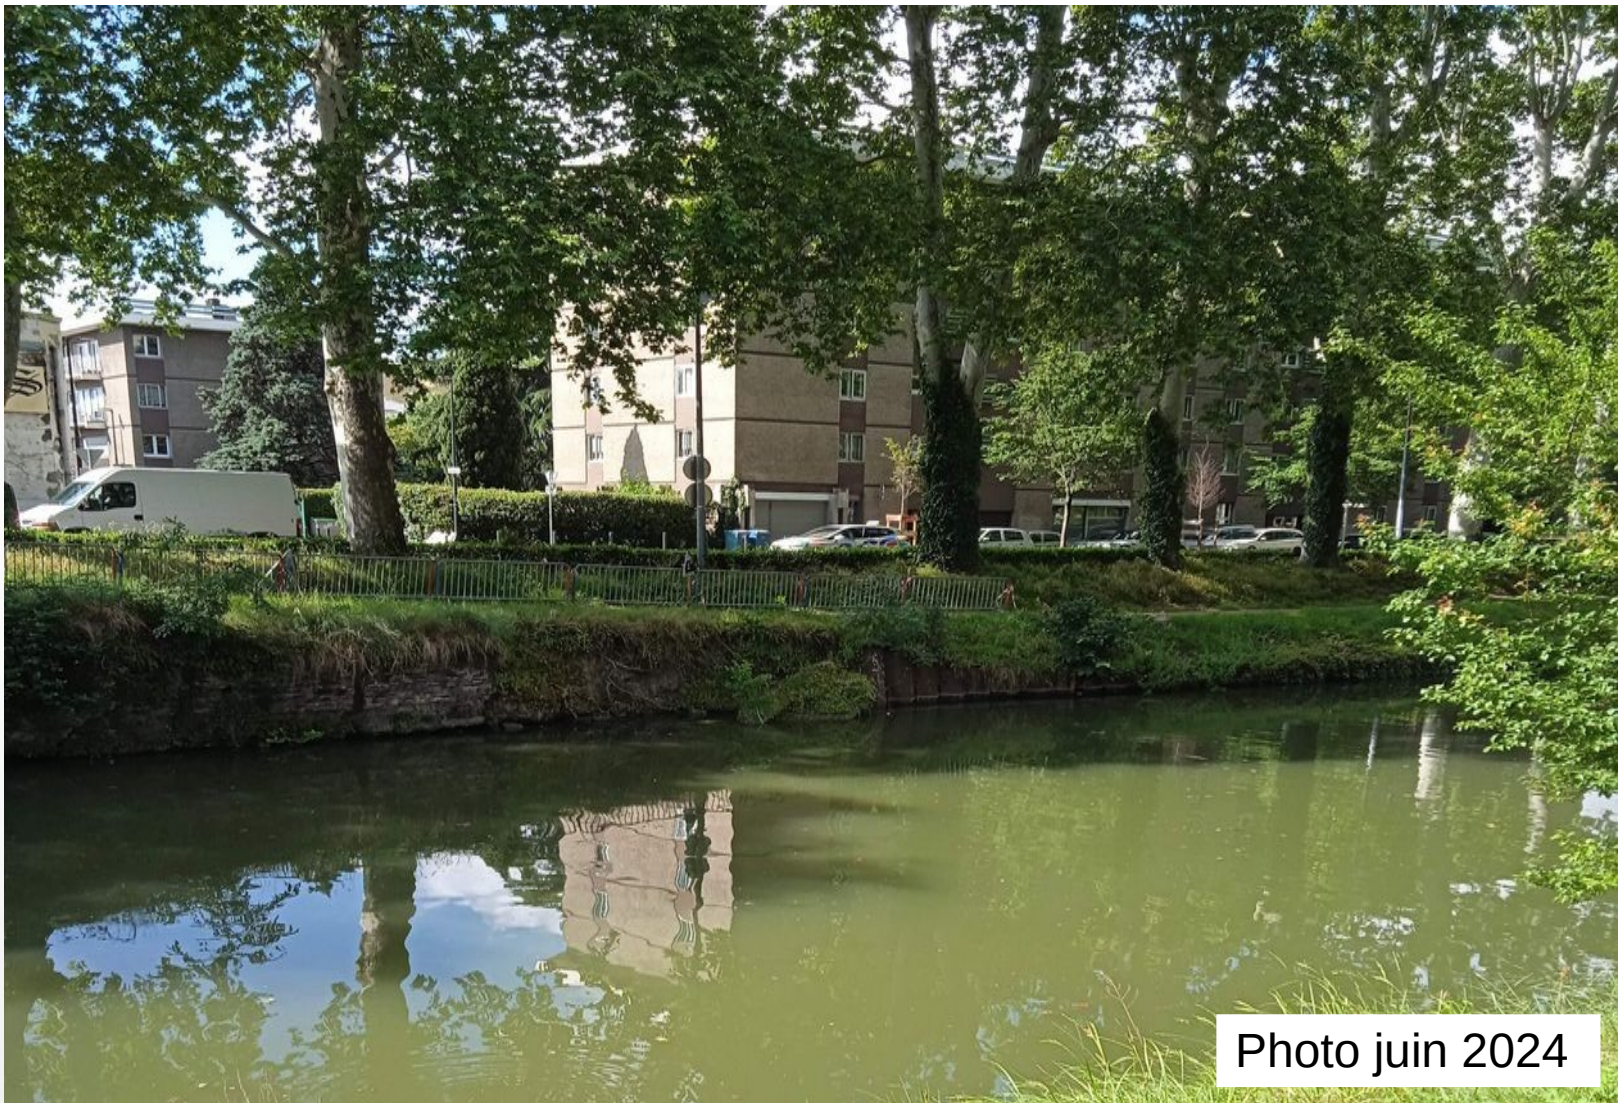
FICHE M1 :  
CANAL DU MIDI – BIEF EMBOUCHURE  
BOULEVARD DE LA MARQUETTE Face au n°71

| Canal | PK | Rive | Voirie | Linéaire (ml) | Etat | Enjeu | Priorité |
|---|---|---|---|---|---|---|---|
| Midi | 1 | gauche | Boulevard de la Marquette | 20 | Effondrement de la berge<br>Fissure et inclinaison du mur en brique | Sécurité chemin piétonnier (Entretien VT),<br>Mur retour brique (VNF) | 1 |

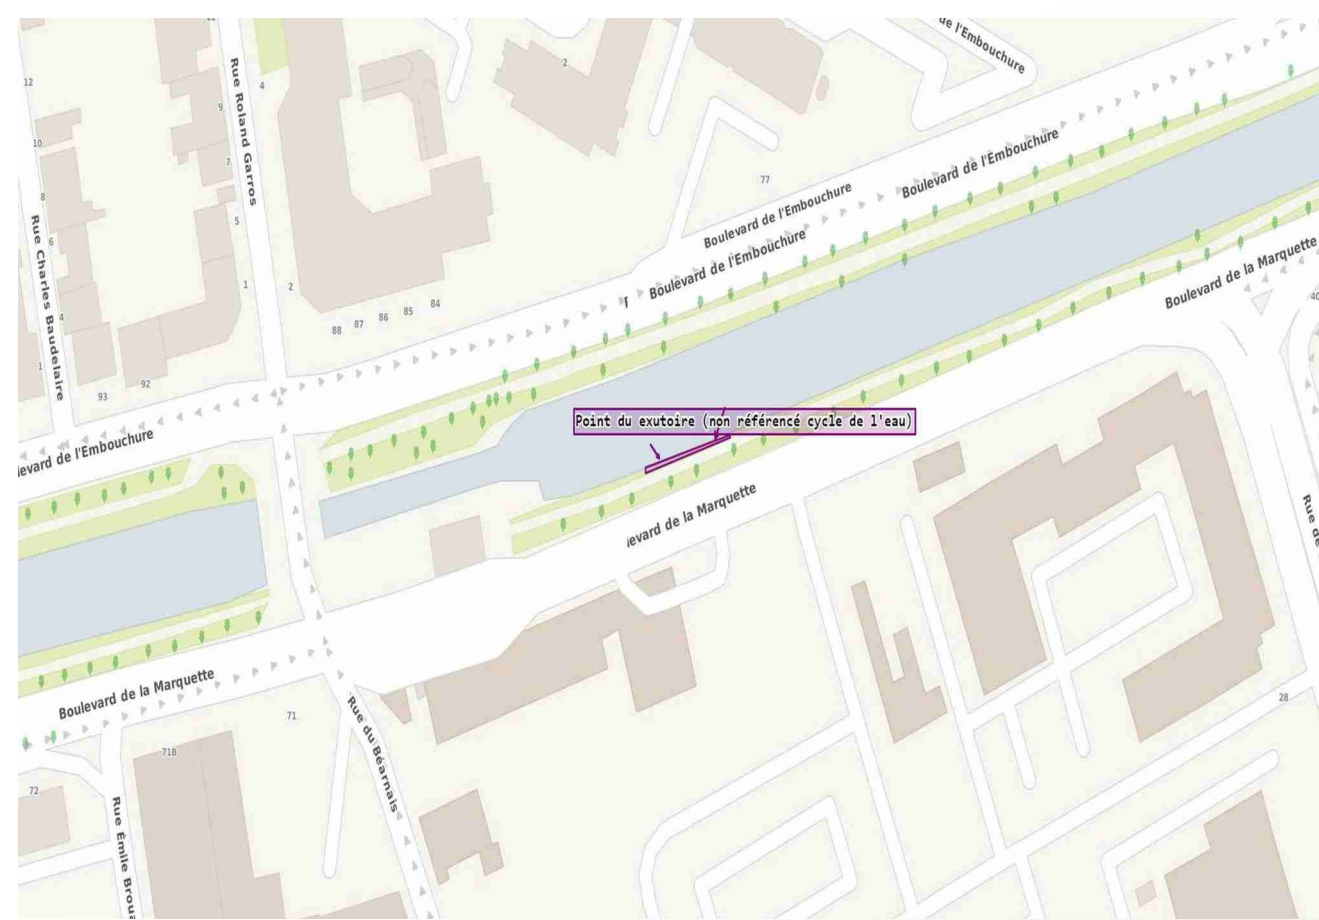
FICHE M2 :  
CANAL DU MIDI – BIEF BEARNAIS  
BOULEVARD DE LA MARQUETTE

| Canal | PK | Rive | Voirie | Linéaire (ml) | Etat | Enjeu | Priorité |
|---|---|---|---|---|---|---|---|
| Midi | 1,2 | gauche | Bd Marquette(10m)<br>amont écluse du Bearnais | 10 | Érosion avancée de la<br>berge absence de<br>soutènement | Ouvrage (non référencé dans<br>base TM CDE patrimoine EU-<br>EP-AEP)<br>Piste piétons cycles (Entretien<br>TM) | 2 |

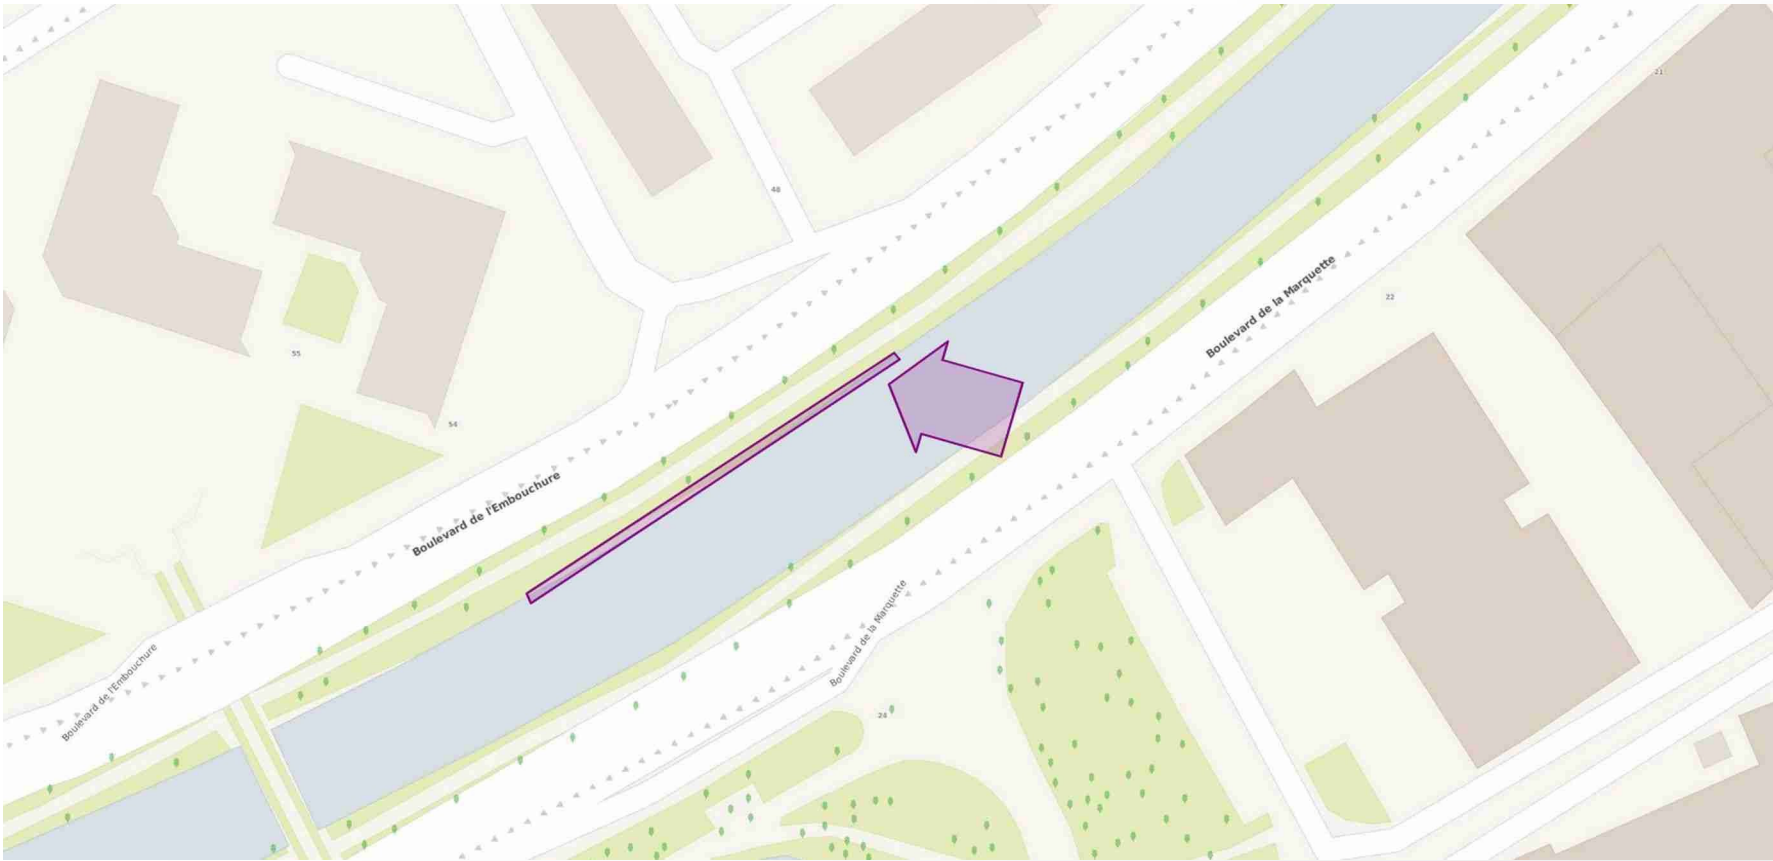
FICHE M3 :  
CANAL DU MIDI – BIEF BEARNAIS  
BOULEVARD DE L'EMBOUCHURE

| Canal | PK | Rive | Voirie | Linéaire (ml) | Etat | Enjeu | Priorité |
|---|---|---|---|---|---|---|---|
| Midi 2023 | 1,5 | droite | Boulevard de l'Embouchure angle rue Dewoitine | 27m de 0,20 à 0,40 de large | Effondrement de la berge, fissures sur cheminement | Sécurité chemin piétonnier piste cyclable (Entretien TM), | 2 |

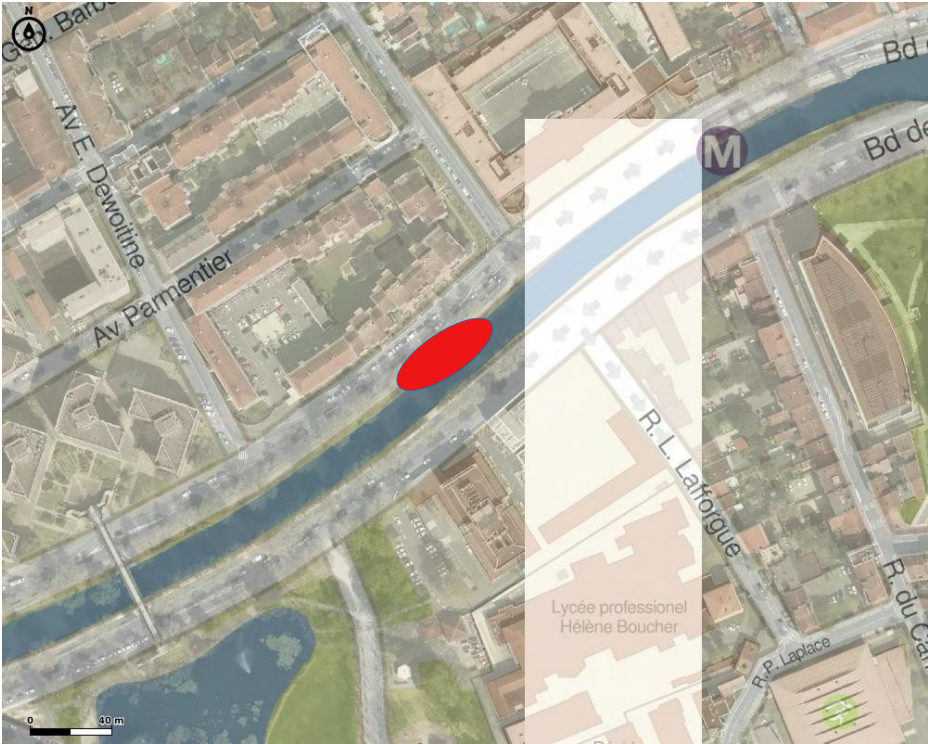
FICHE M4 :

| Canal | PK | Rive | Voirie | Linéaire (ml) | Etat | Enjeu | Priorité |
|---|---|---|---|---|---|---|---|
| Midi 2021 | 1,7 | droite | Boulevard de l'Embouchure | 60 | Affouillements derrière protection berge parois béton | piste piétons cycles (Entretien TM) | 1 |

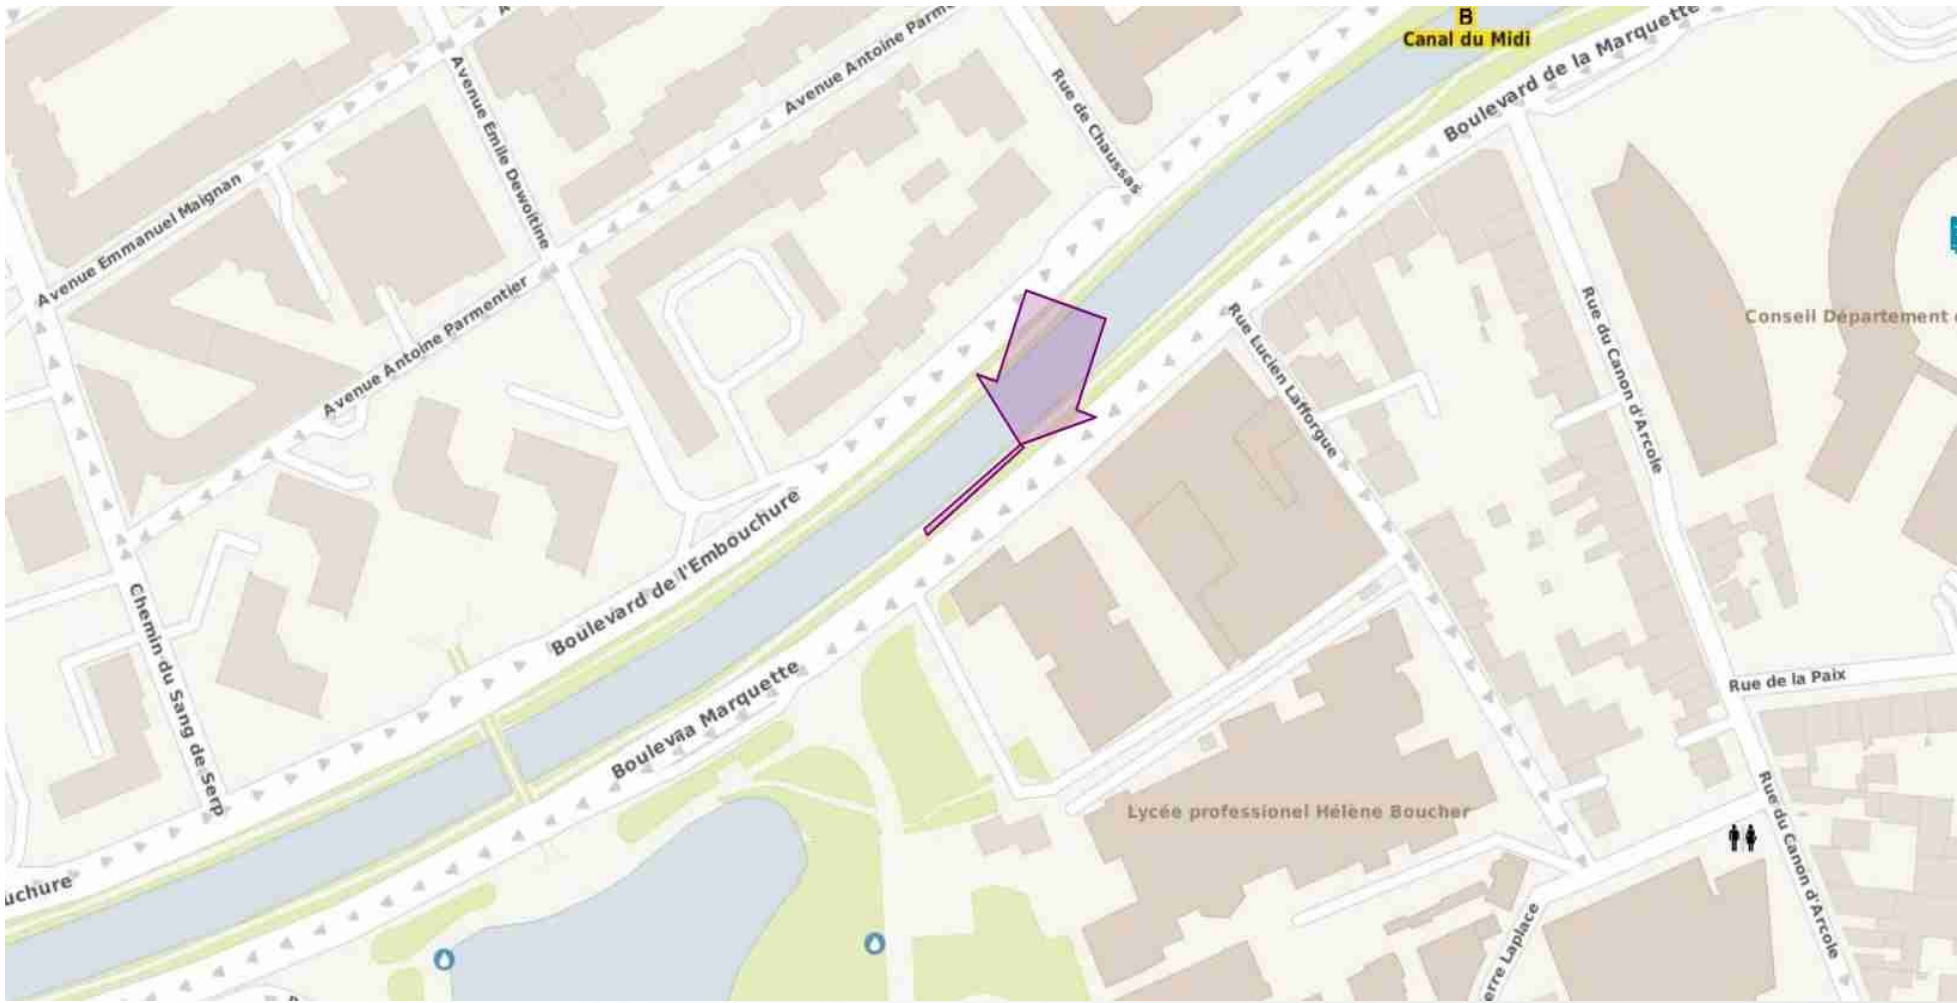
FICHE M5 :  
CANAL DU MIDI – BIEF BEARNAIS  
BOULEVARD DE LA MARQUETTE

| Canal | PK | Rive | Voirie | Linéaire (ml) | Etat | Enjeu | Priorité |
|---|---|---|---|---|---|---|---|
| Midi 2023 | 1,8 | gauche | Bd Marquette face ENEDIS | 23m sur 0,40m de large | Amorce déchaussement berge | Préserver le cheminement piéton | 3 |

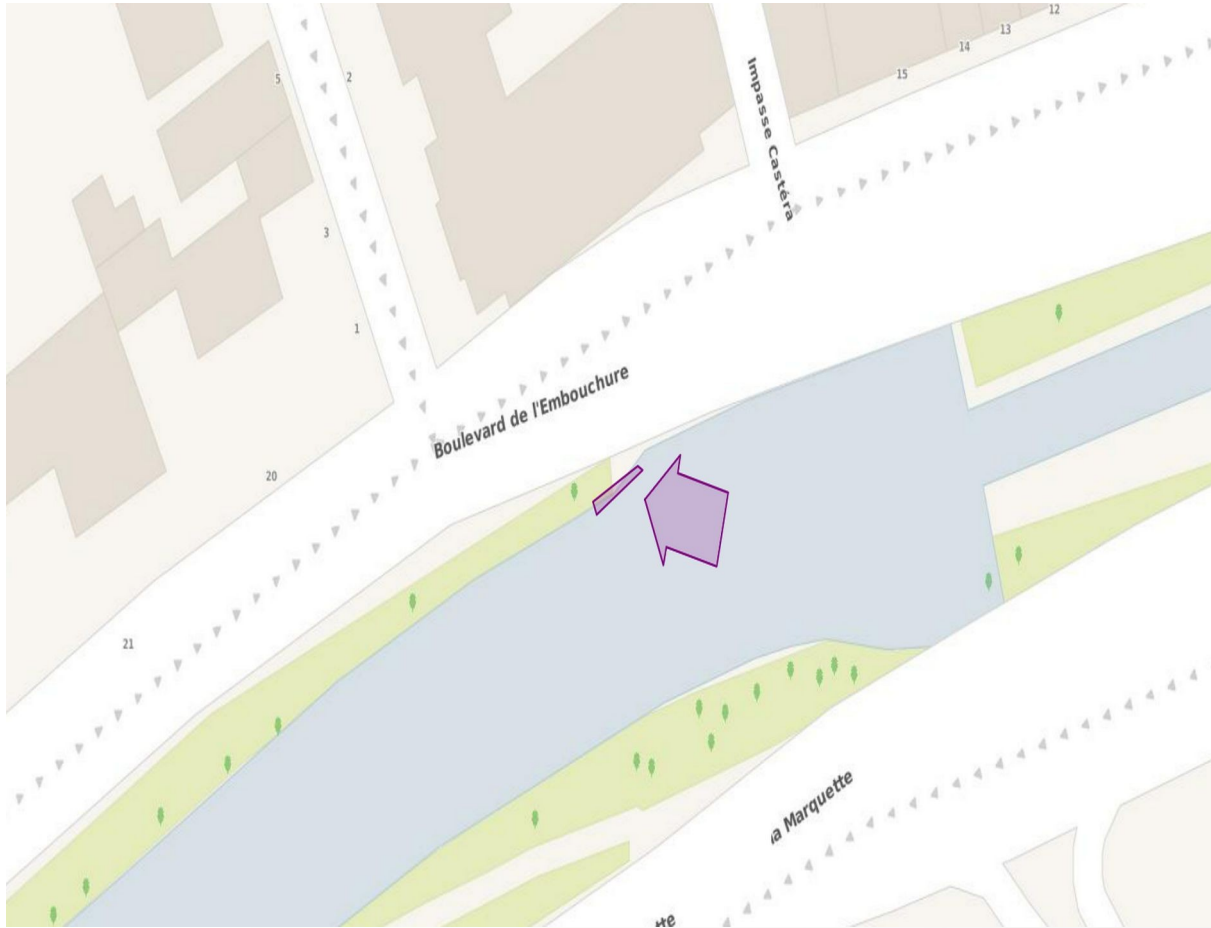
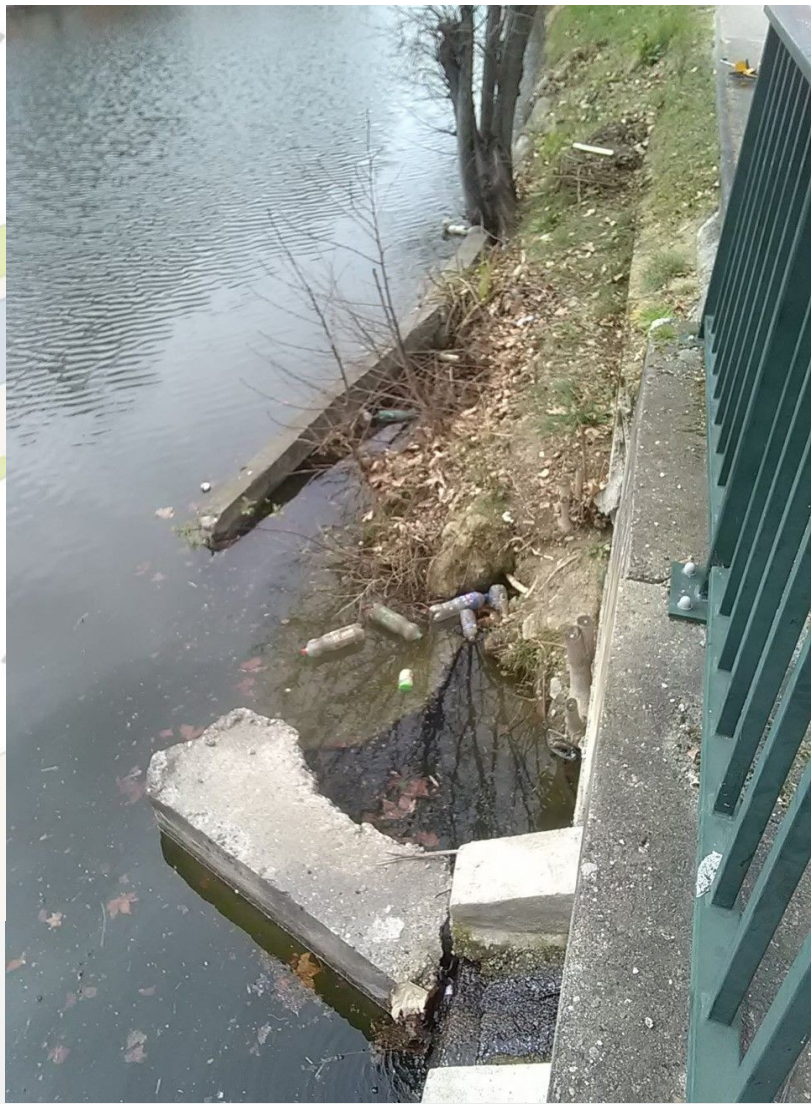
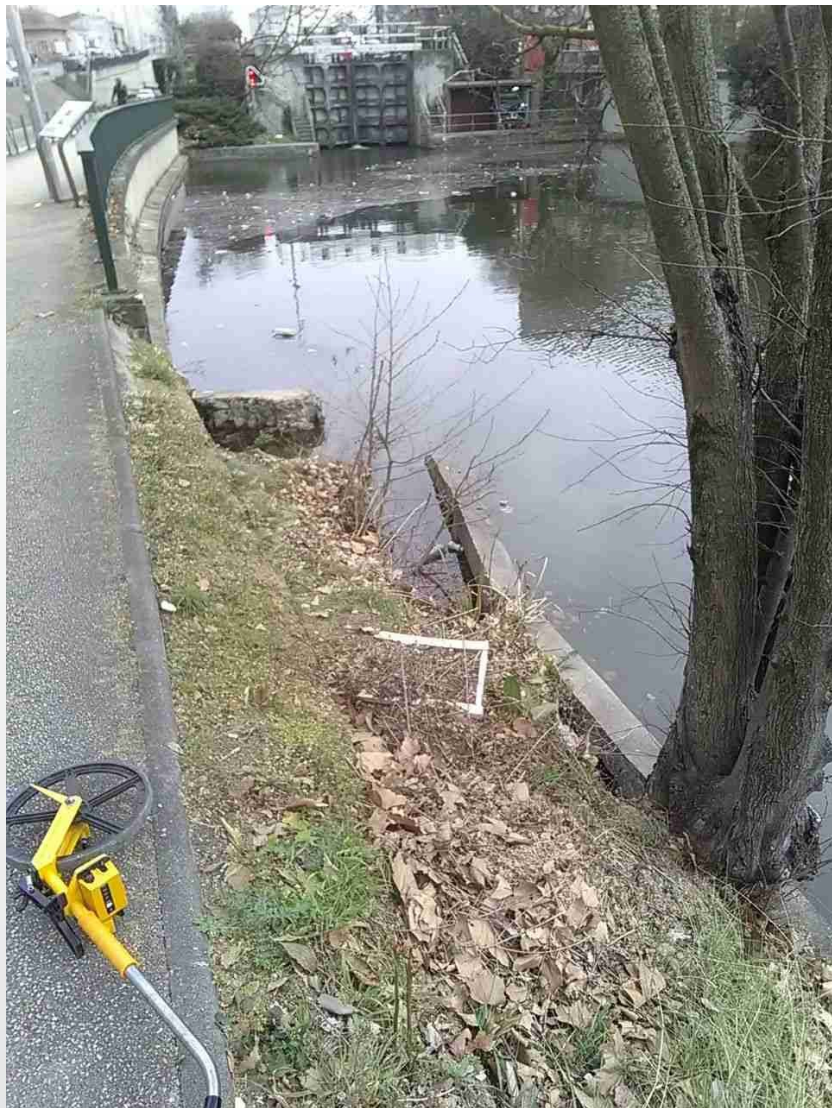
FICHE M6 :  
CANAL DU MIDI – BIEF BEARNAIS  
BOULEVARD DE L'EMBOUCHURE

| Canal | PK | Rive | Voirie | Linéaire (ml) | Etat | Enjeu | Priorité |
|---|---|---|---|---|---|---|---|
| Midi | 1,9 | droite | Bd Embouchure en aval de l'écluse des Minimes | | Rupture continuité de digue béton. Effondrement glissement | Maintien du cheminement piéton éviter l'effondrement de la berge et du cheminement | 2 |

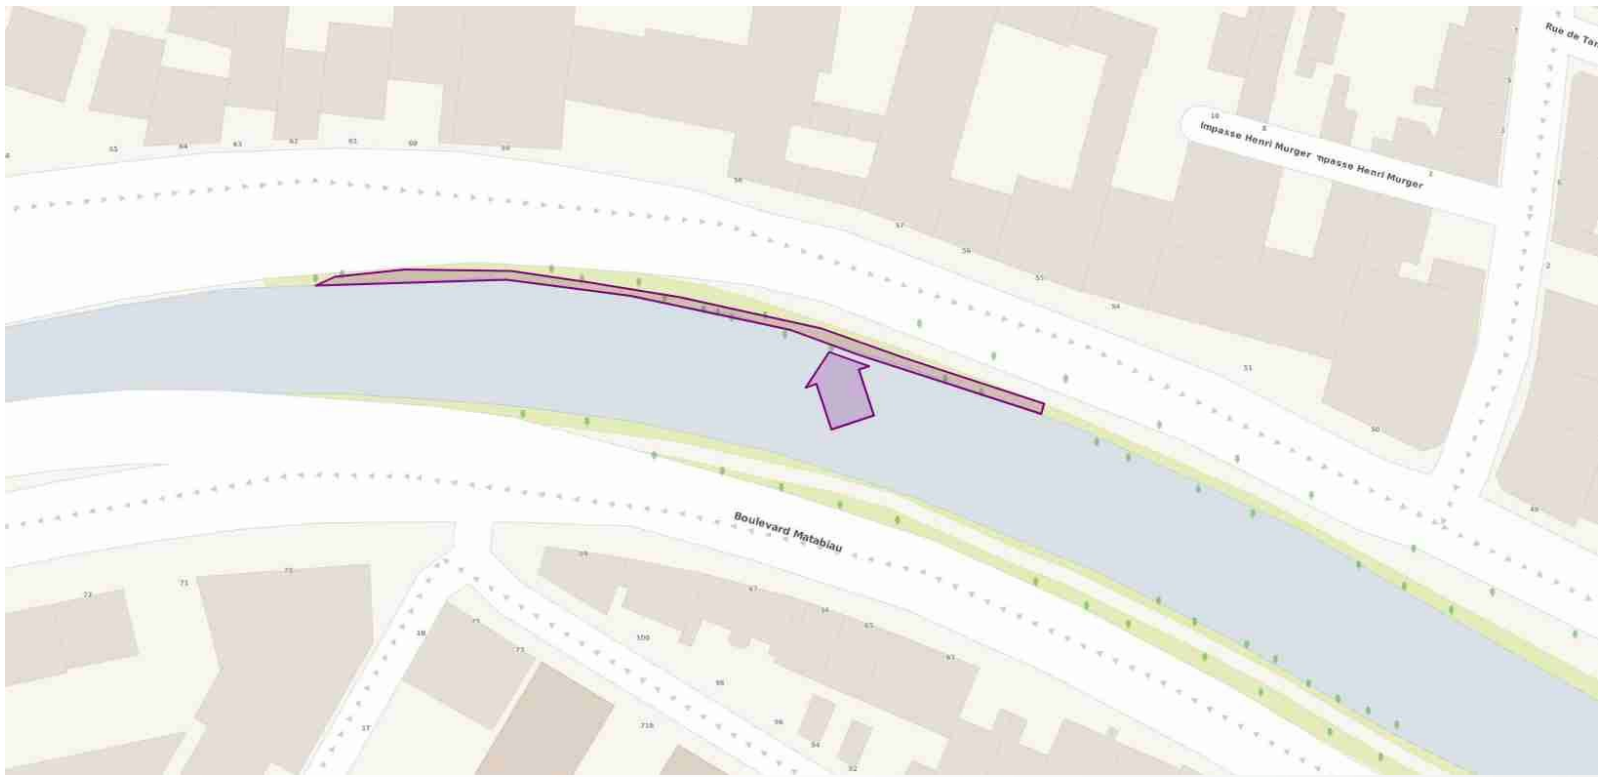
FICHE M7 :  
CANAL DU MIDI – BIEF DES MINIMES  
BOULEVARD DES MINIMES

| Canal | PK | Rive | Voirie | Linéaire (ml) | Etat | Enjeu | Priorité |
|---|---|---|---|---|---|---|---|
| Midi 2023 | 2,3 | droite | Bd des Minimes virage extérieur fil d'eau (amont pont des Minimes) | 65m sur 0,50m par endroit | Effondrement, glissement avancée de la berge. Risque de déchaussement du piétonnier | Maintien de la berge et du cheminement cyclable et piéton | 2 |

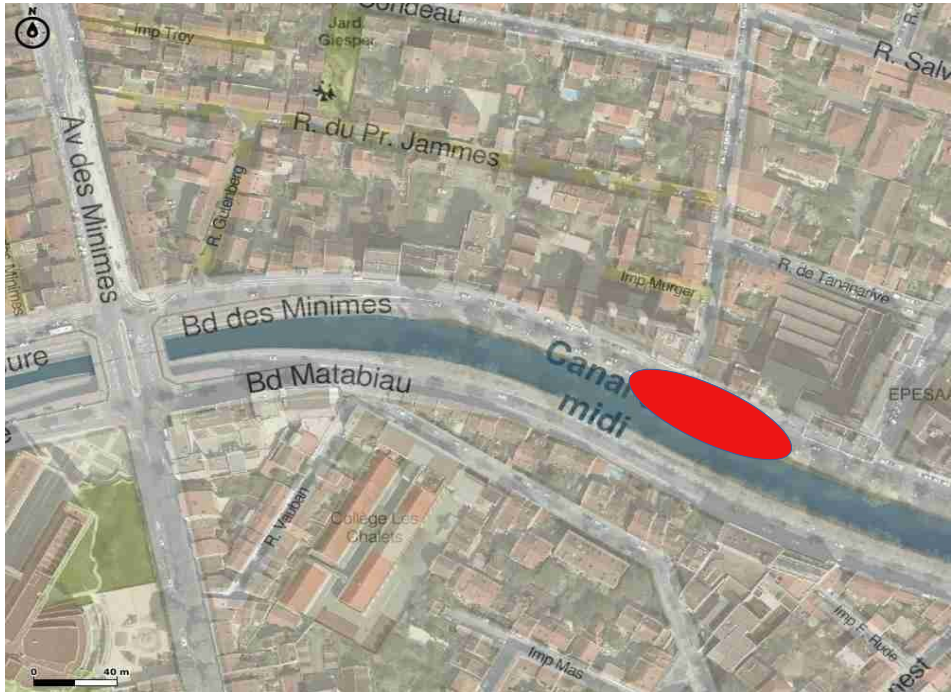
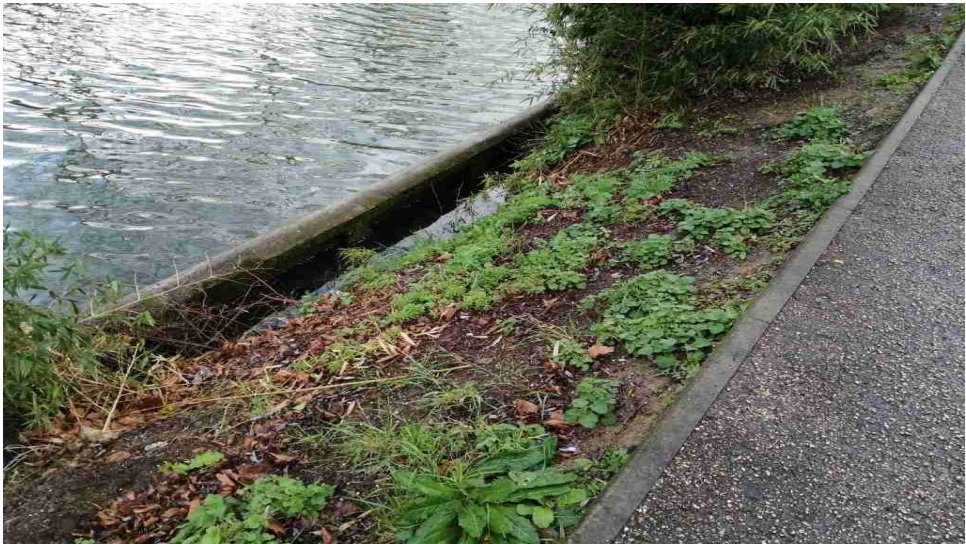
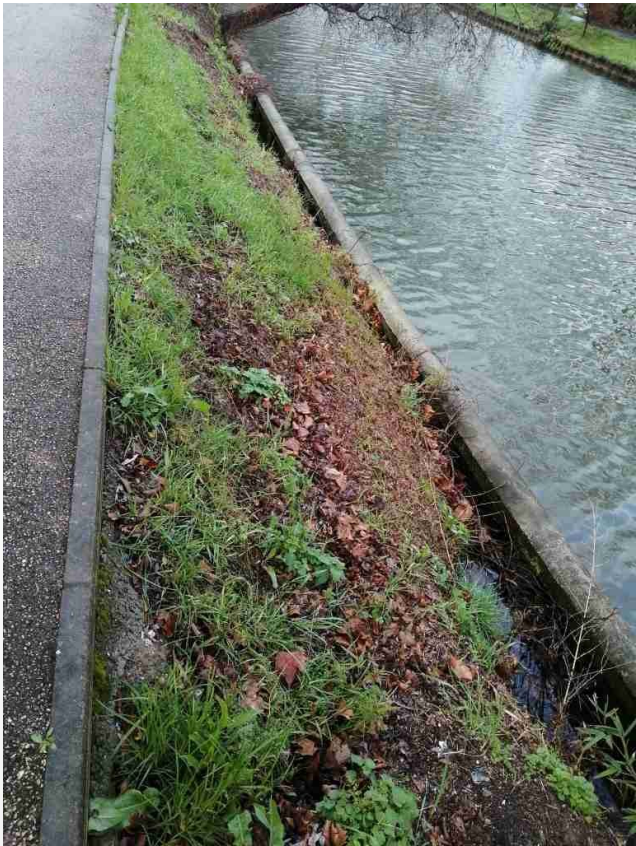
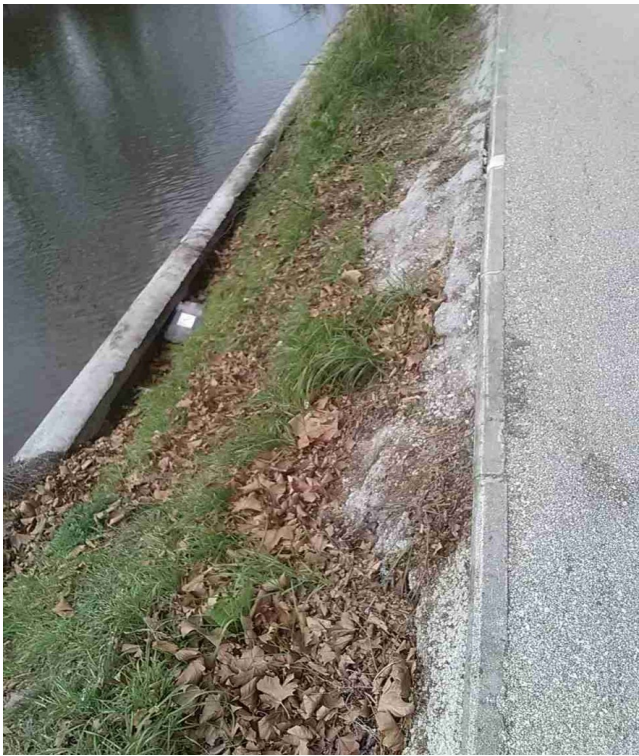
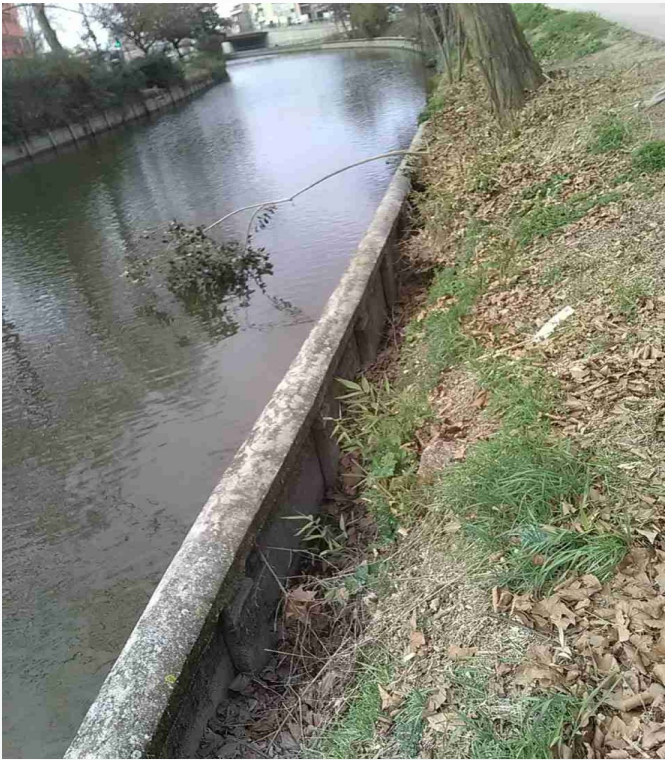
**FICHE M8 :**  
**CANAL DU MIDI**  
**BOULEVARD DES MINIMES Face au n°55**

| Canal | PK | Rive | Voirie | Linéaire (ml) | Etat | Enjeu | Priorité |
|---|---|---|---|---|---|---|---|
| Midi 2023 | 2,4 | droite | Boulevard des Minimes | 50 | Affouillements derrière parois béton, état agavé glissement et déchaussement import | piste piétons cycles (entretien TM) | 2 |

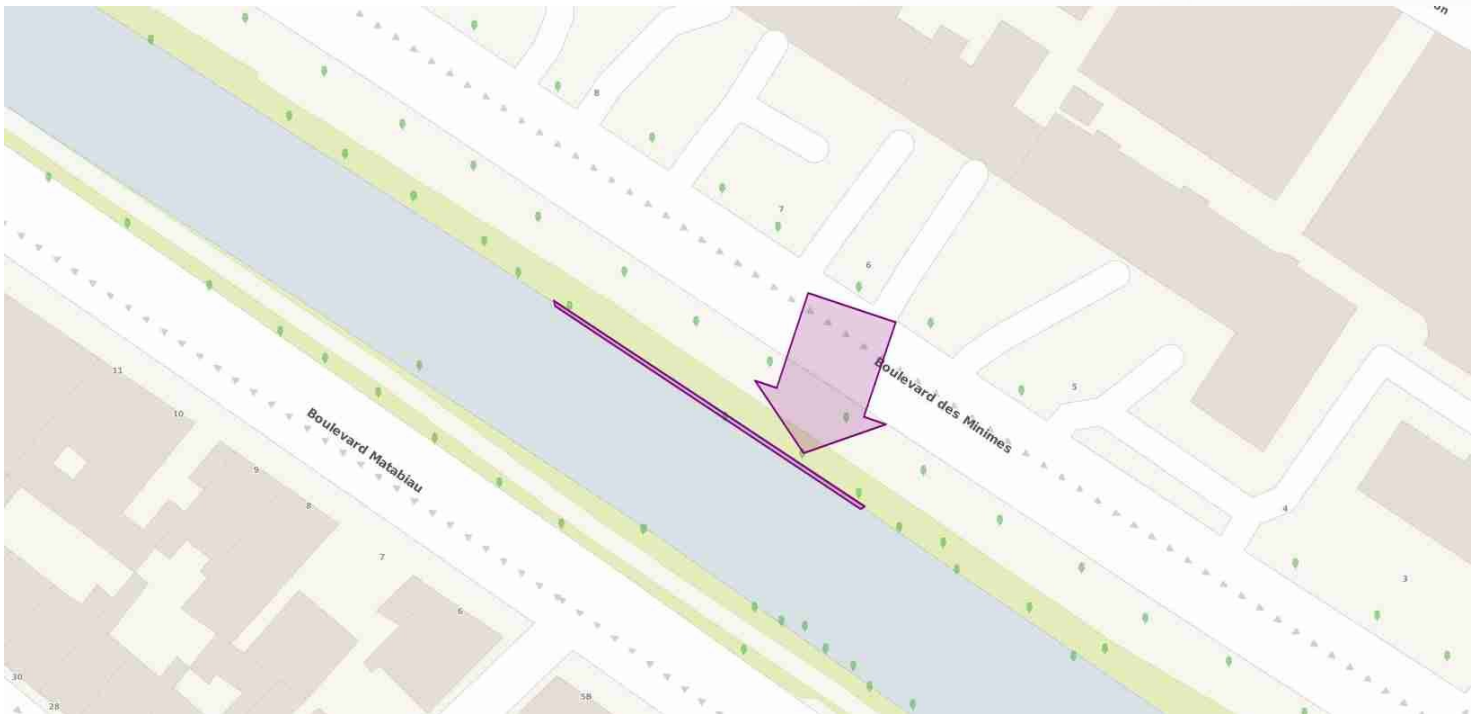
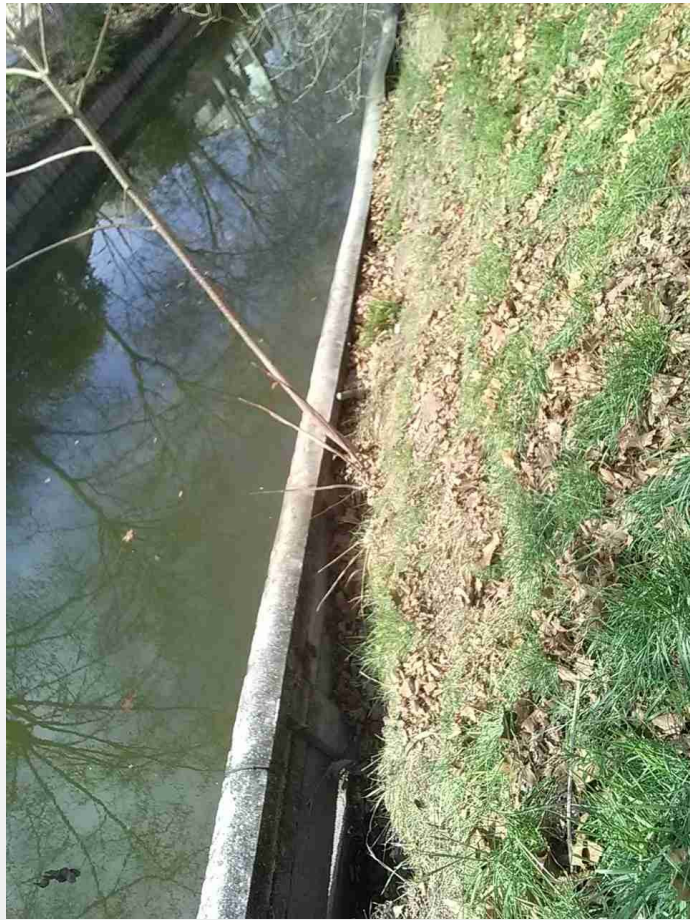
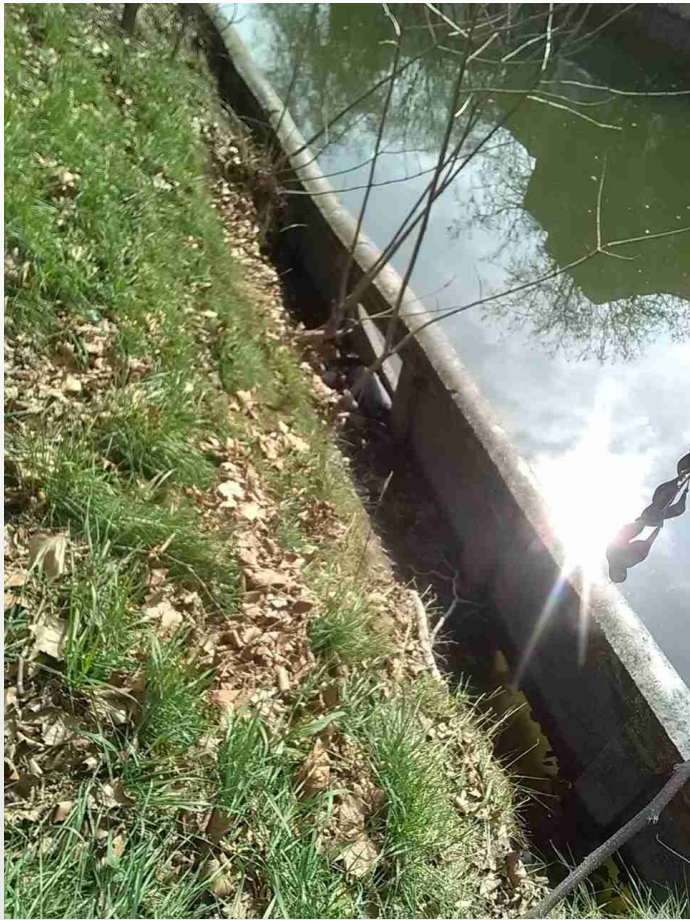
**FICHE M9 :**  
**CANAL DU MIDI – BIEF DES MINIMES**  
**BOULEVARD DES MINIMES**

| Canal | PK | Rive | Voirie | Linéaire (ml) | Etat | Enjeu | Priorité |
|---|---|---|---|---|---|---|---|
| Midi | 3,2 | droite | Bd des Minimes face N°6 | 38m de 0,25 à 0,40m de large | Suite effondrement important, déchaussement berge avancé | Maintien de la berge et du cheminement piéton et cyclable | 2 |

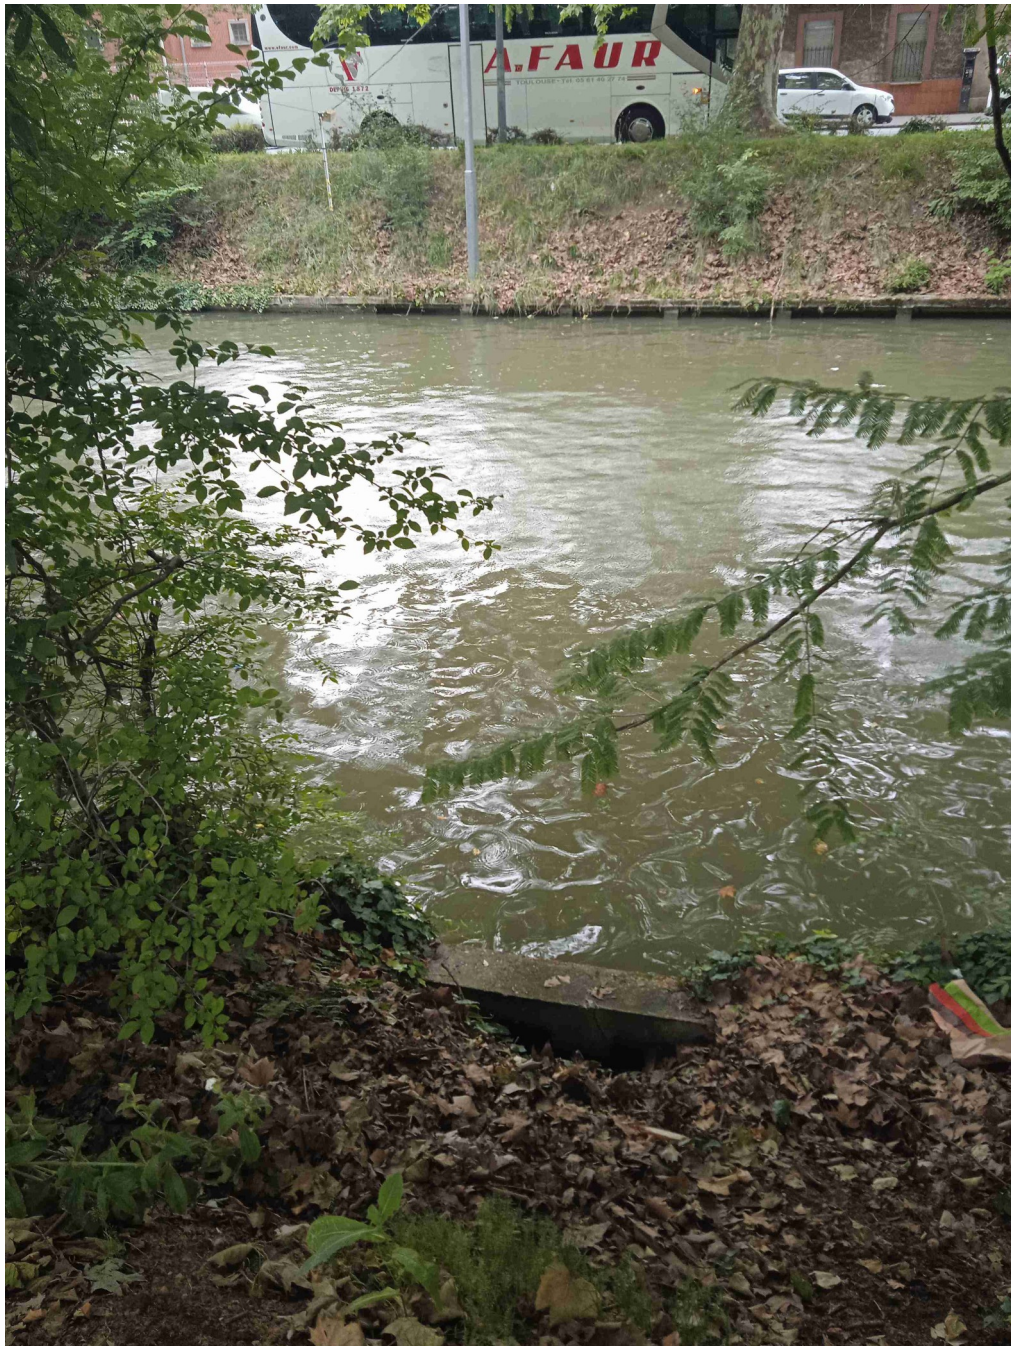
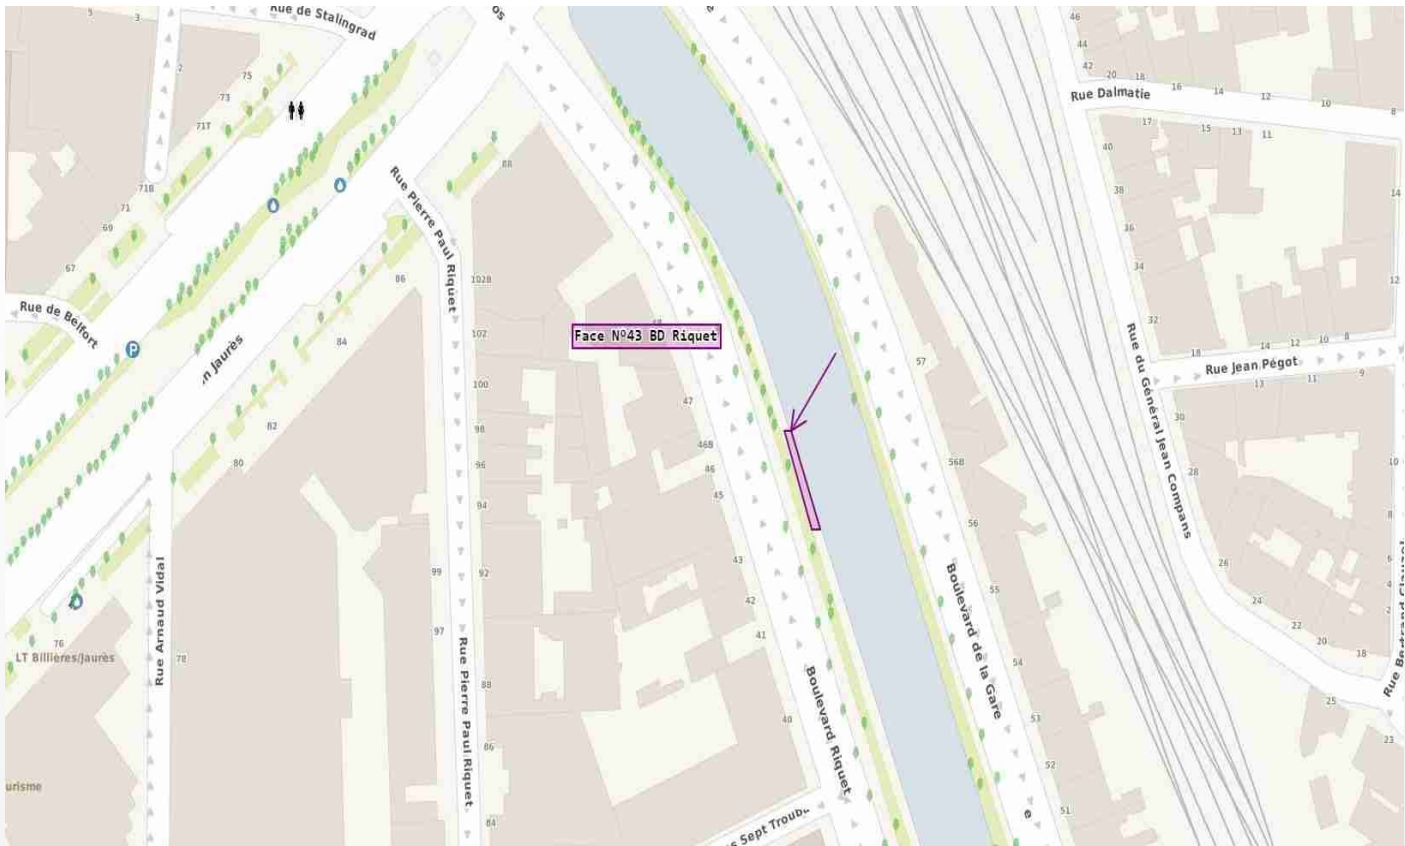
**FICHE M10 :**  
**CANAL DU MIDI – BIEF BAYARD**  
**BOULEVARD RIQUET**

| Canal | PK | Rive | Voirie | Linéaire (ml) | Etat | Enjeu | Priorité |
|---|---|---|---|---|---|---|---|
| Midi 2023 | 3,9 | gauche | Bd Riquet rive gauche face N°43 | 3 | Affaissement berge | Maintien du cheminement piétonnier | 3 |
