# - PRINCIPAUX POINTS D'ÉROSION DES BERGES -

## CANAL DU MIDI & CANAL LATÉRAL A LA GARONNE A TOULOUSE

Situation juin 2024

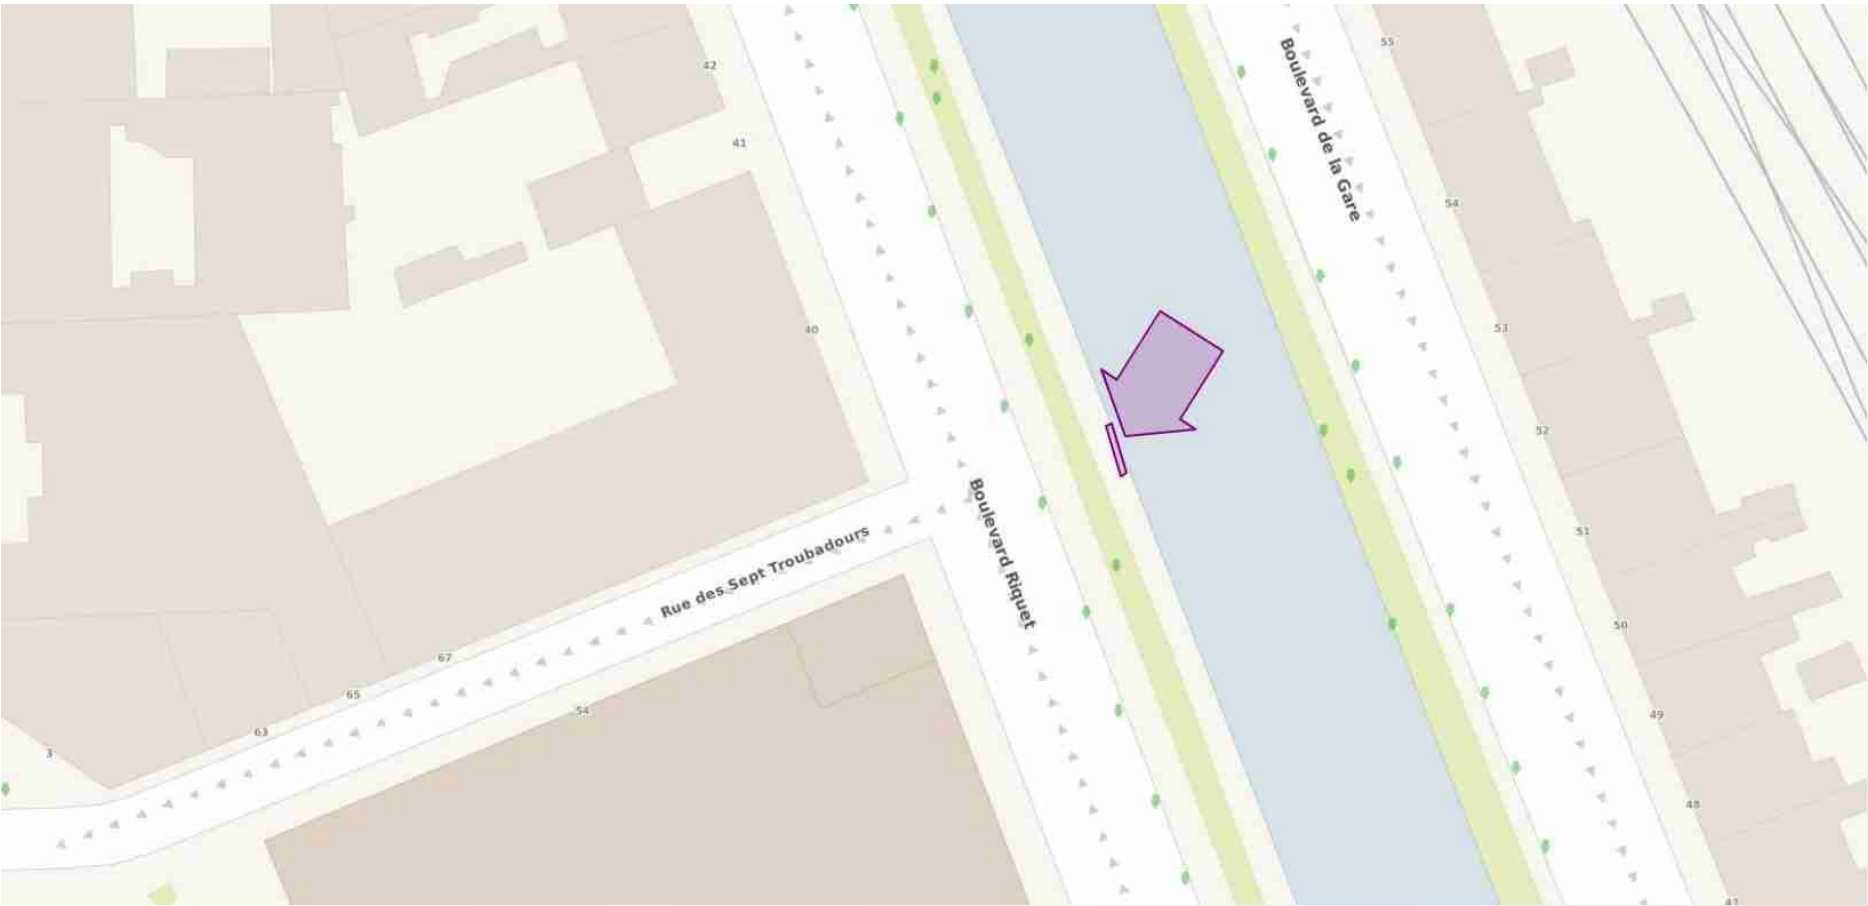
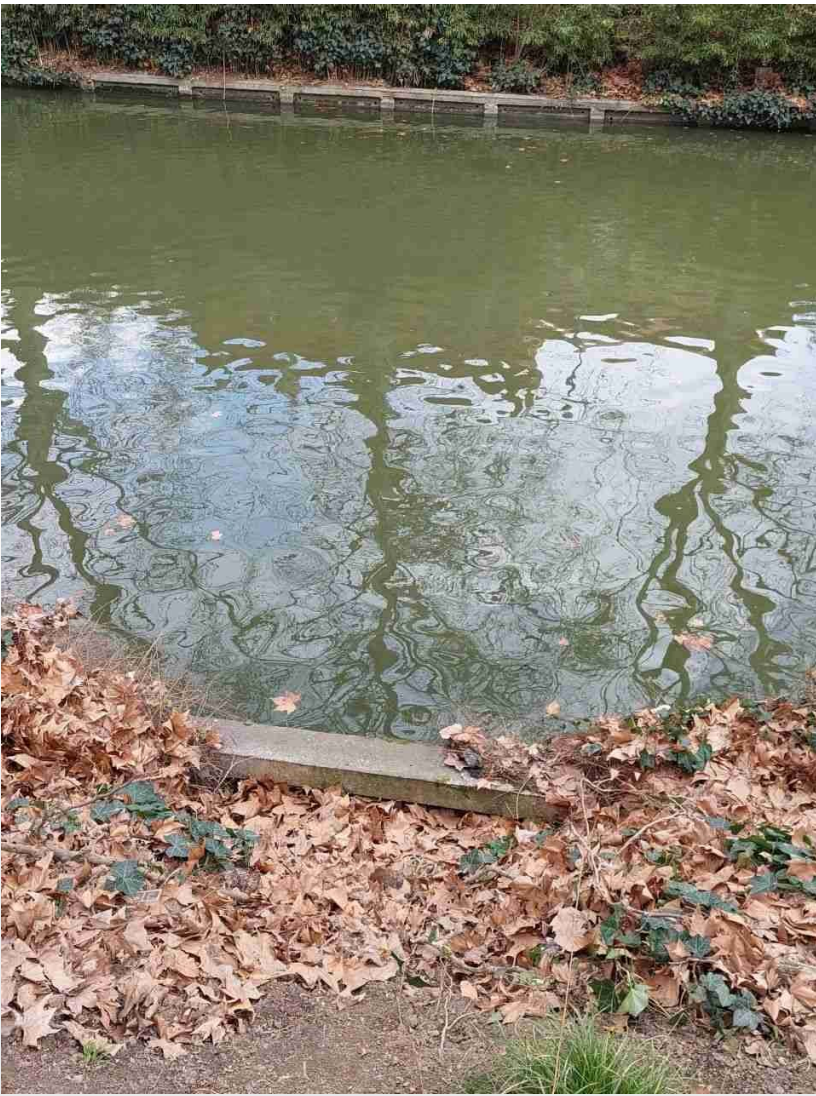
**FICHE M11 :**  
**CANAL DU MIDI – BIEF BAYARD**  
**BOULEVARD RIQUET**

| Canal | PK | Rive | Voirie | Linéaire (ml) | Etat | Enjeu | Priorité |
|---|---|---|---|---|---|---|---|
| Midi 2023 | 4,1 | gauche | Bd Riquet /angle rue des sept Troubadours | 3 | Affaissement berge | Maintien du cheminement piétonnier | 3 |

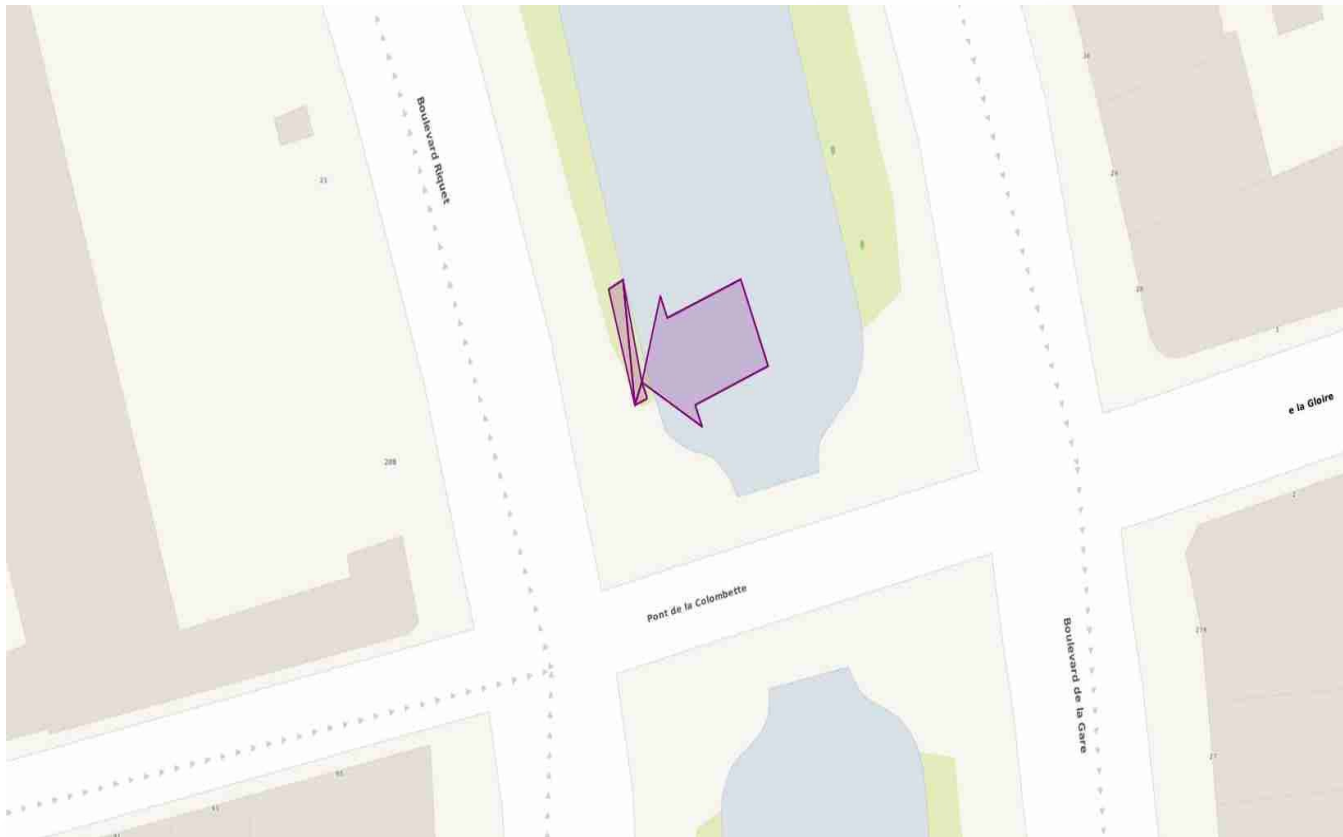
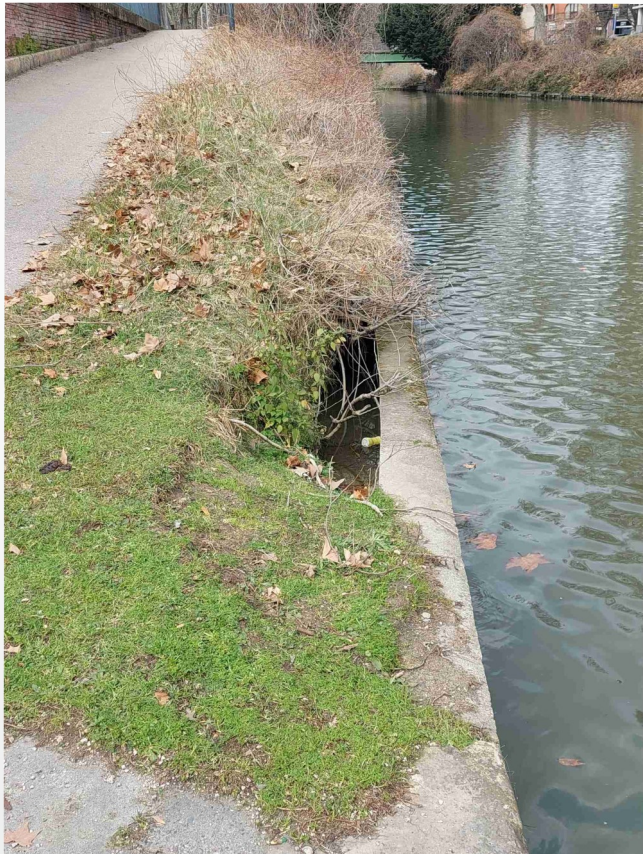
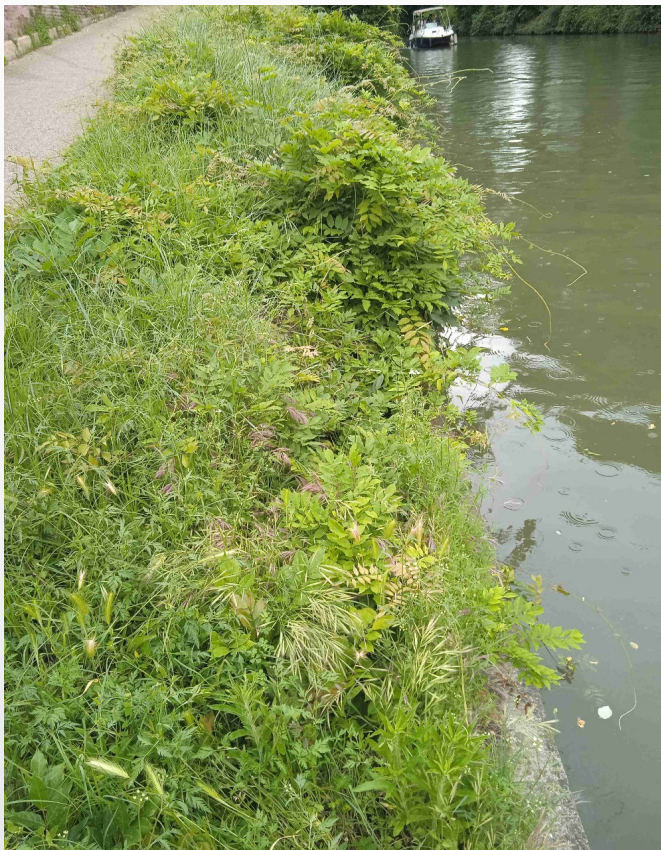
**FICHE M12 :**  
**CANAL DU MIDI – BIEF BAYARD**  
**BOULEVARD RIQUET**

| Canal | PK | Rive | Voirie | Linéaire (ml) | Etat | Enjeu | Priorité |
|---|---|---|---|---|---|---|---|
| Midi 2023 | 4,3 | gauche | Bd Riquet pont de la colombette | 5 | Effondrement par glissement de la berge | Maintien de la berge risque chute | 2 |

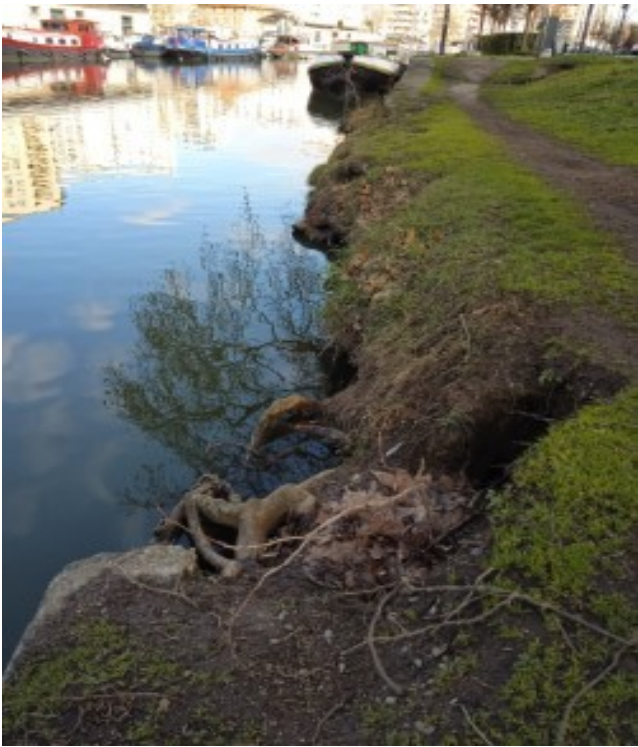
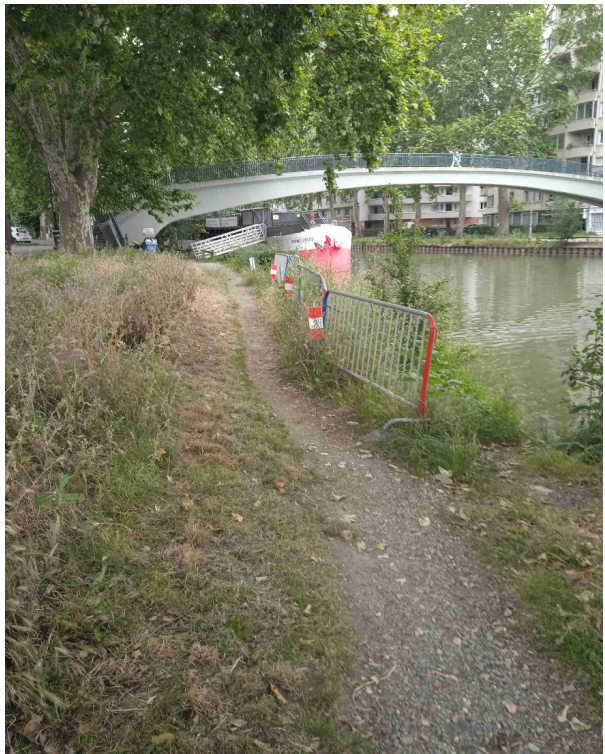
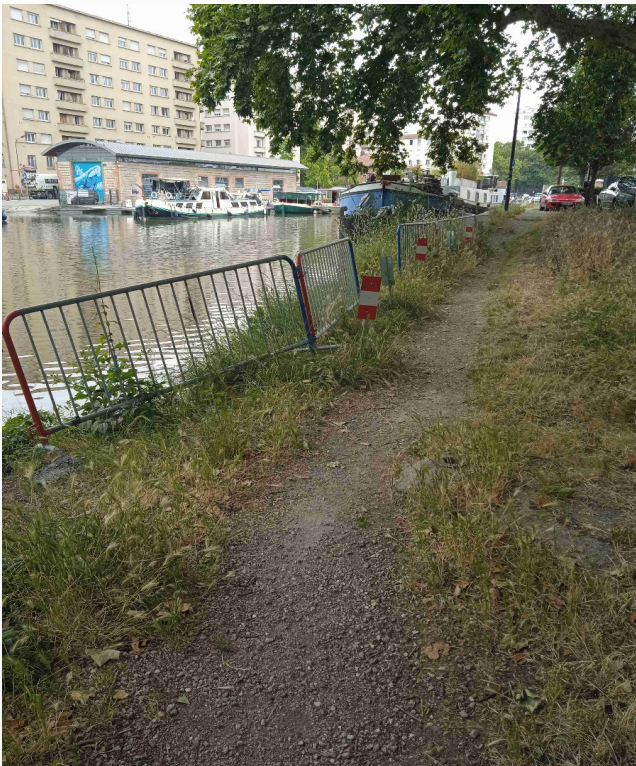
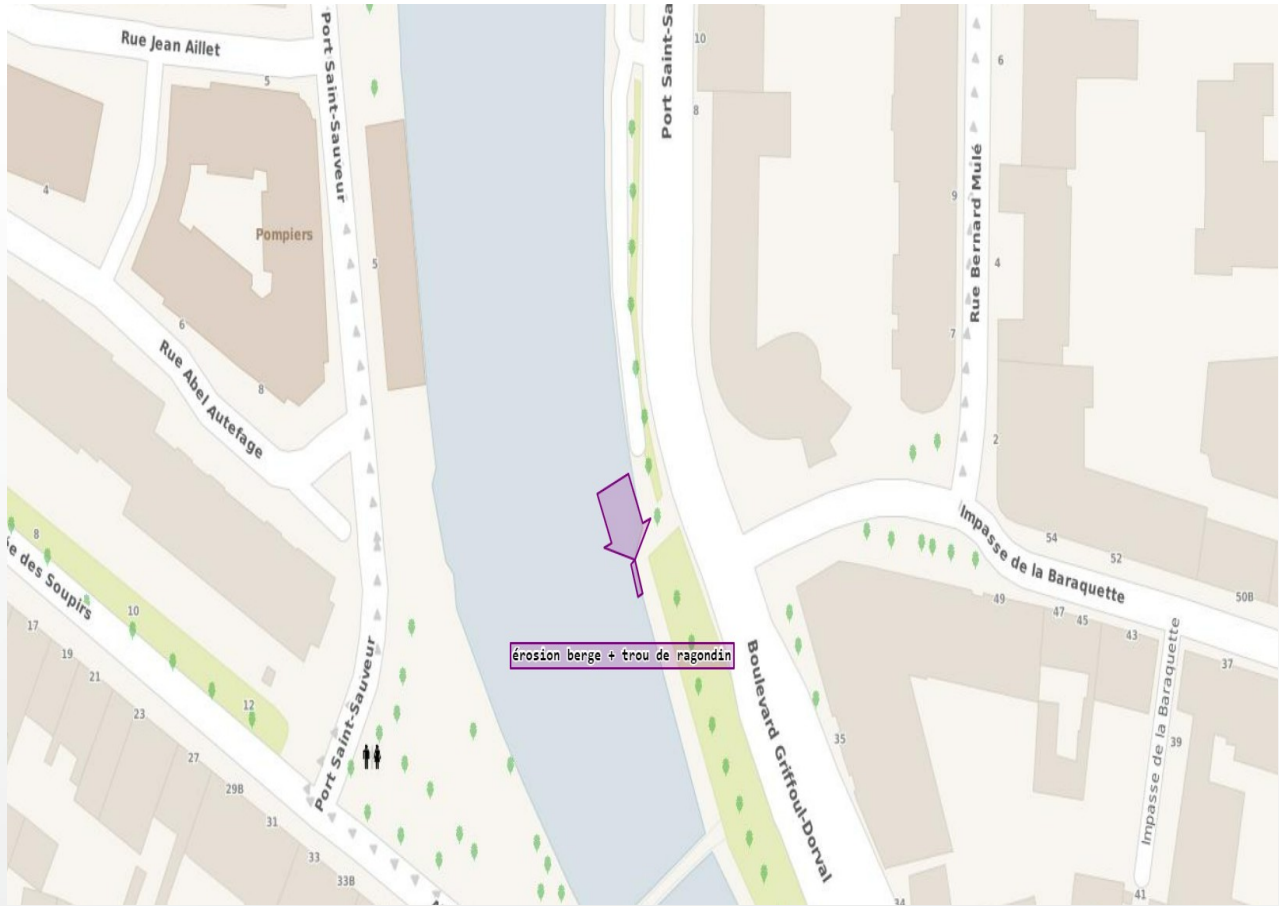
**FICHE M13 :**  
**CANAL DU MIDI – BIEF BAYARD**  
**BOULEVARD GRIFFOUL DORVAL**

| Canal | PK | Rive | Voirie | Linéaire (ml) | Etat | Enjeu | Priorité |
|---|---|---|---|---|---|---|---|
| Midi | 5,7 | droite | Boulevard Griffoul Dorval | 15 | Érosion + trous de ragondin | Piétonnier (entretien VT) | 1 |

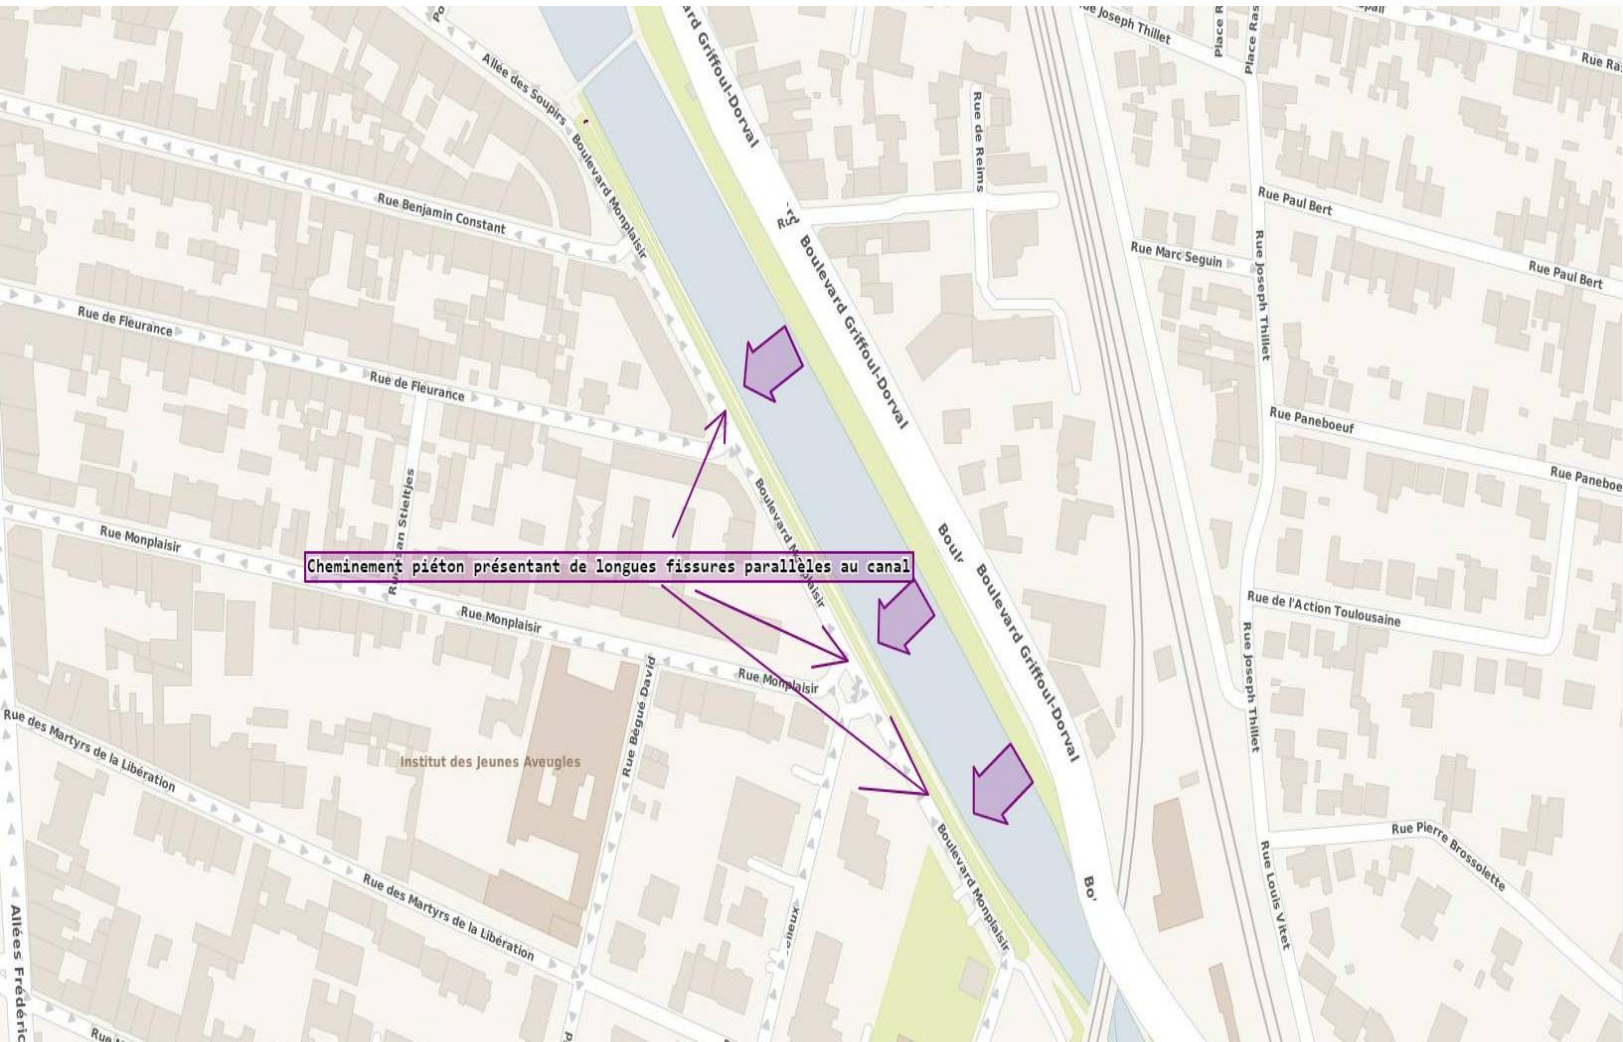
FICHE M14 :  
CANAL DU MIDI – BIEF BAYARD  
BOULEVARD MONPLAISIR

| Canal | PK | Rive | Voirie | Linéaire (ml) | Etat | Enjeu | Priorité |
|---|---|---|---|---|---|---|---|
| Midi 2024 | 5,8 | Gauche | Bd Montplaisir du port St Sauveur au pont SNCF | 350 m | Glissement de la berge. Risque déchaussement du piétonnier, présence de fissures parallèles à la berge sur la quasi totalité du linéaire | Maintien de la berge et du cheminement piéton | 2 |

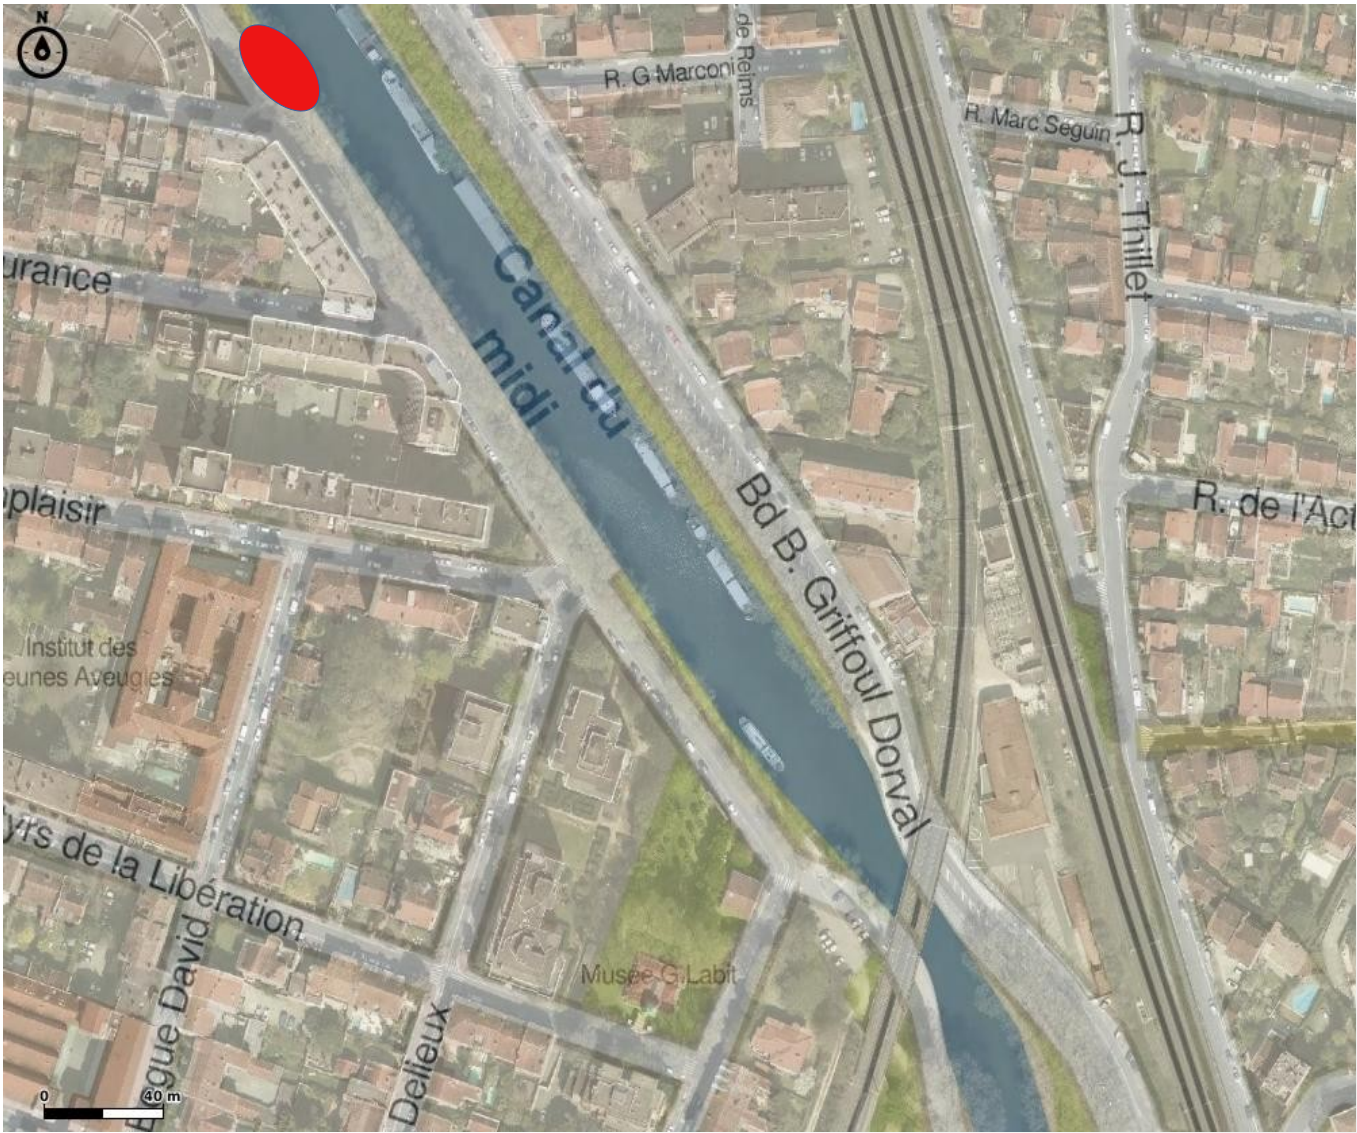
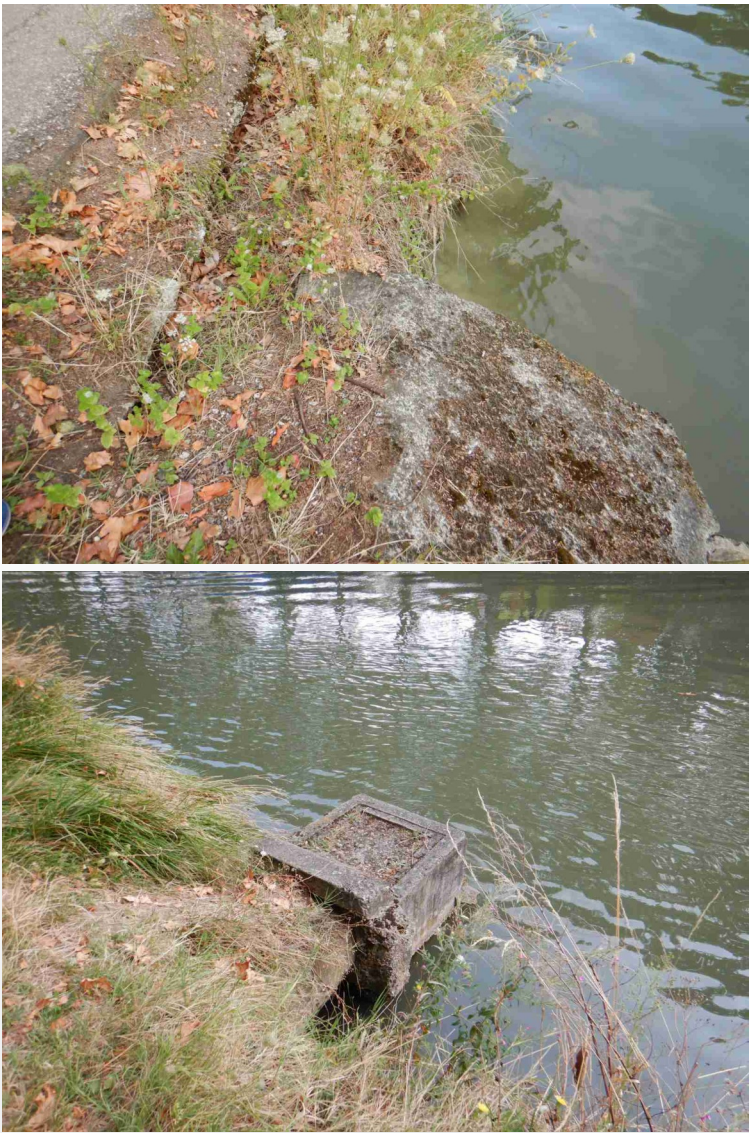
**FICHE M15 :**  
**CANAL DU MIDI BIEF BAYARD**  
**BOULEVARD MONPLAISIR face à la péniche Amboise**

| Canal | PK | Rive | Voirie | Linéaire (ml) | Etat | Enjeu | Priorité |
|---|---|---|---|---|---|---|---|
| Midi | 5,9 | gauche | Boulevard Monplaisir | 30 | affouillements | Ouvrages (non référencés dans base TM CDE patrimoine EU-EP-AEP)<br>Piste piétons cycles (Entretien TM) | 2 |

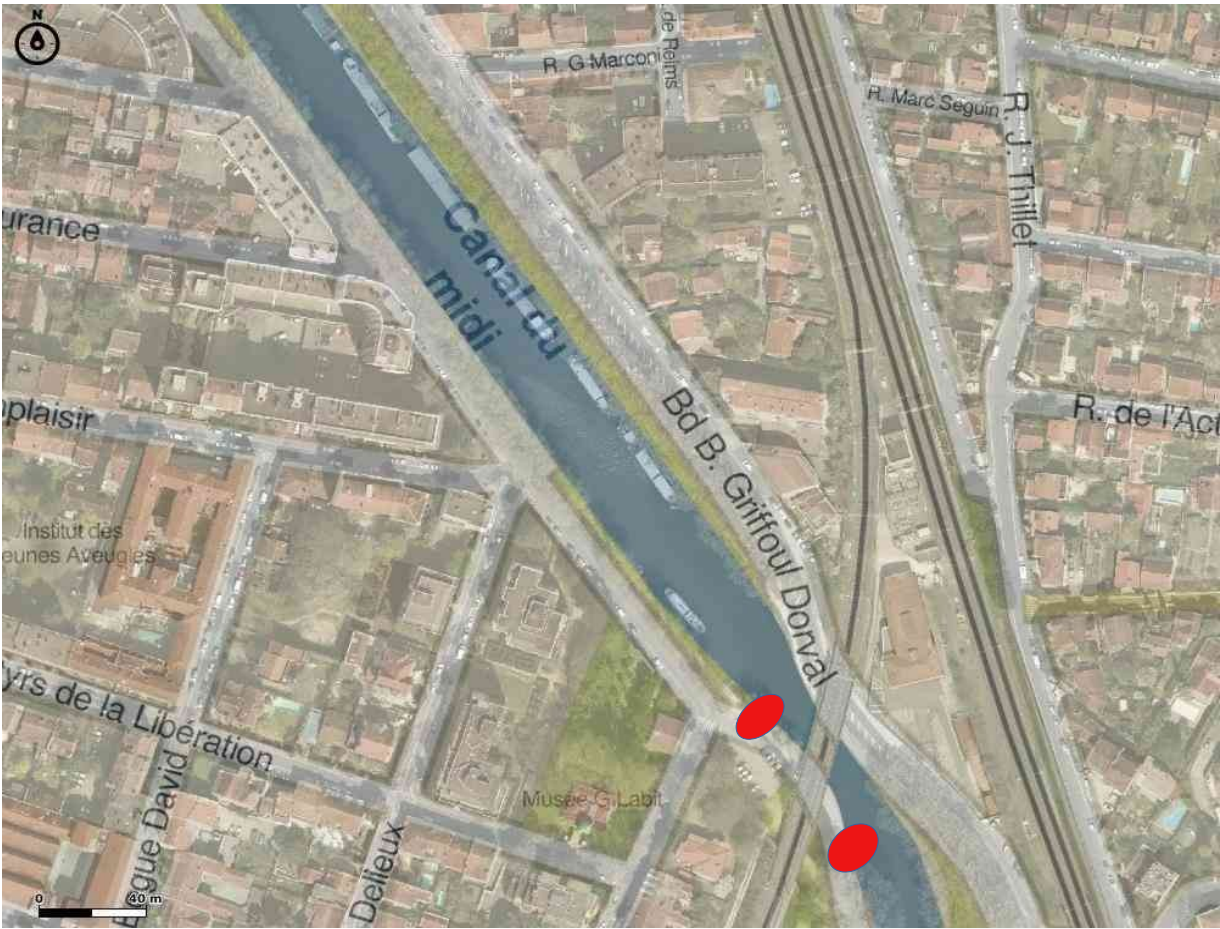
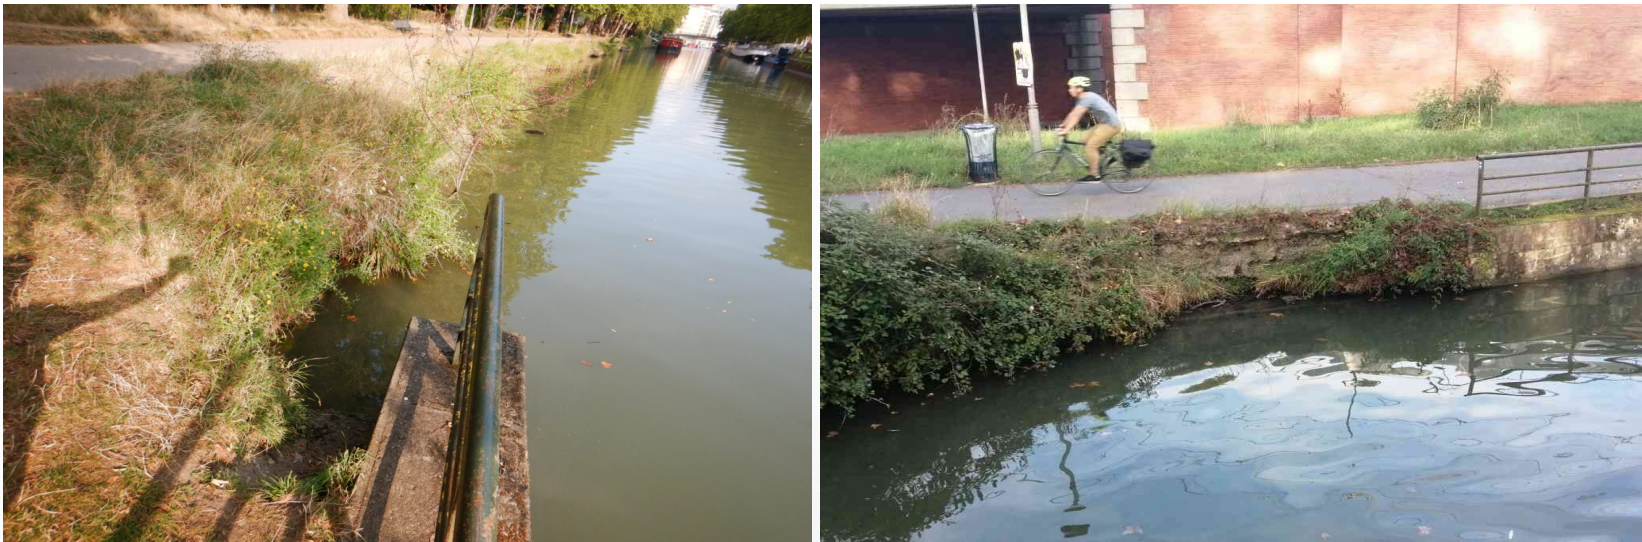
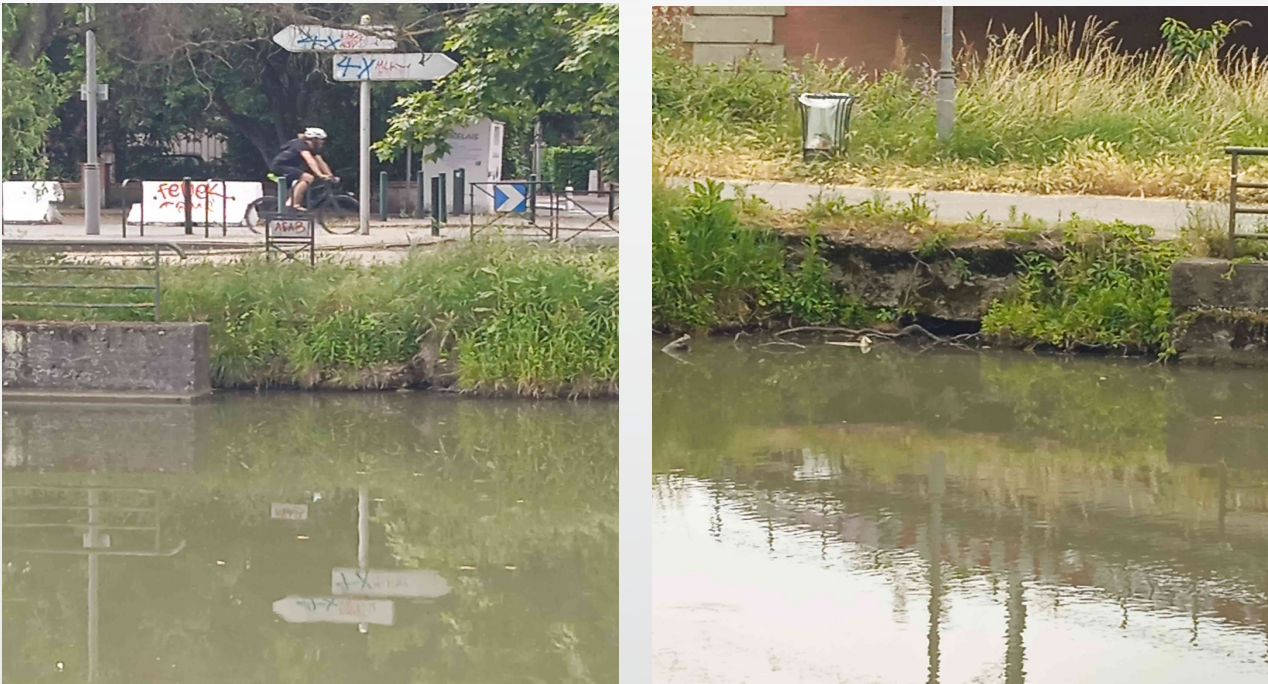
FICHE M16 :

| Canal | PK | Rive | Voirie | Linéaire (ml) | Etat | Enjeu | Priorité |
|---|---|---|---|---|---|---|---|
| Midi | 6 | gauche | Boulevard Monplaisir (cotés pont SNCF) | 5 + 5 | affouillements | Piste piétons cycles (entretien TM) | 2 |

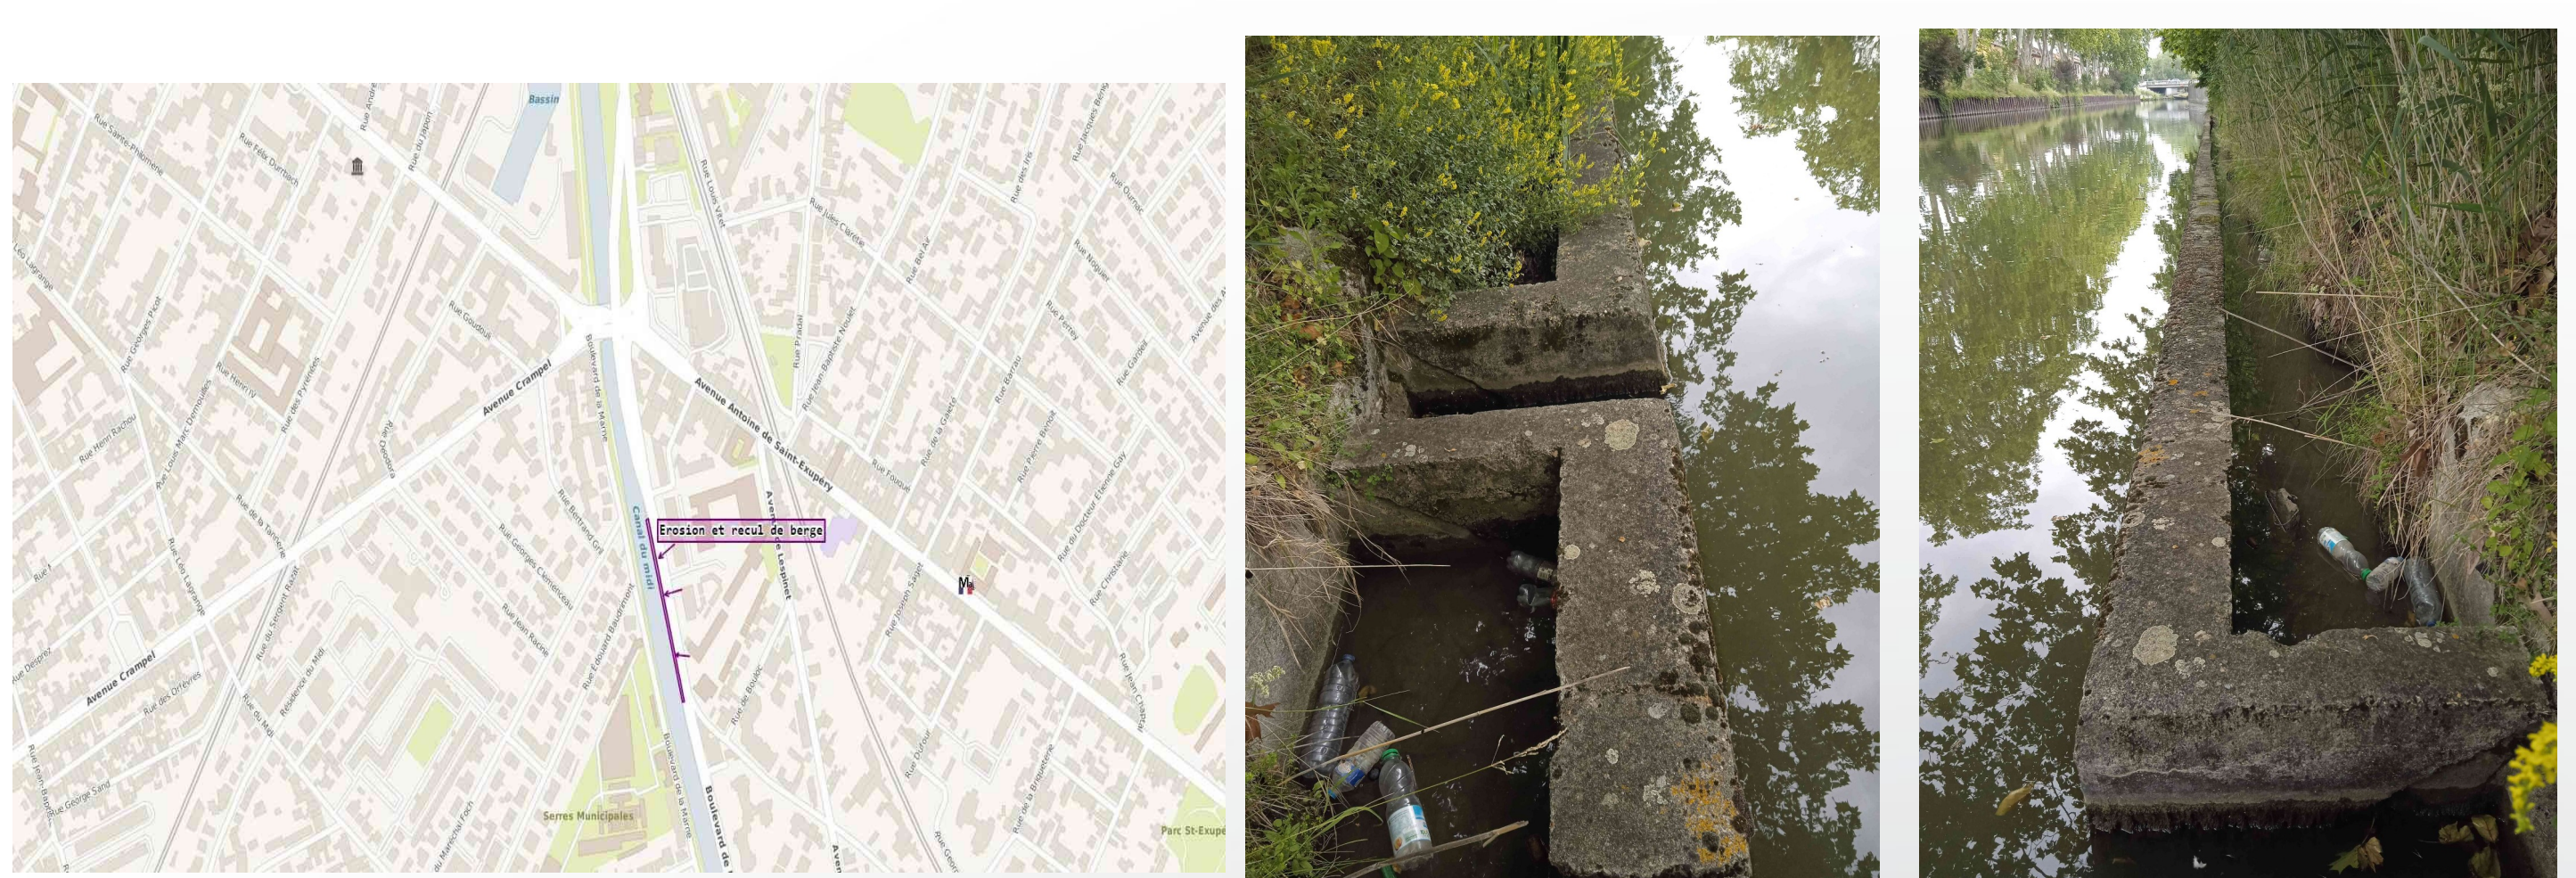
**FICHE M17 :**  
**CANAL DU MIDI BIEF BAYARD**  
**BOULEVARD DE LA MEDITERRANEE** aval de la passerelle Albert Viala

| Canal | PK | Rive | Voirie | Linéaire (ml) | Etat | Enjeu | Priorité |
|---|---|---|---|---|---|---|---|
| Midi | 6,8 | droite | Boulevard de la Méditerranée<br>Amont pont des Demoiselles | 150 | Érosion et recul de berge<br>derrière les parois béton | (entretien VT) maintien<br>talus berge | 3 |

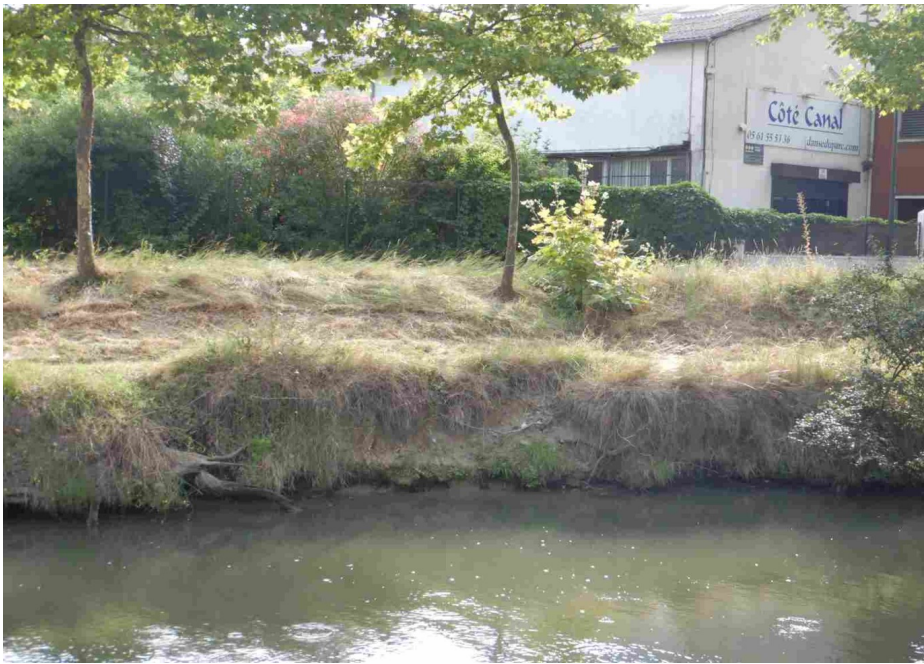
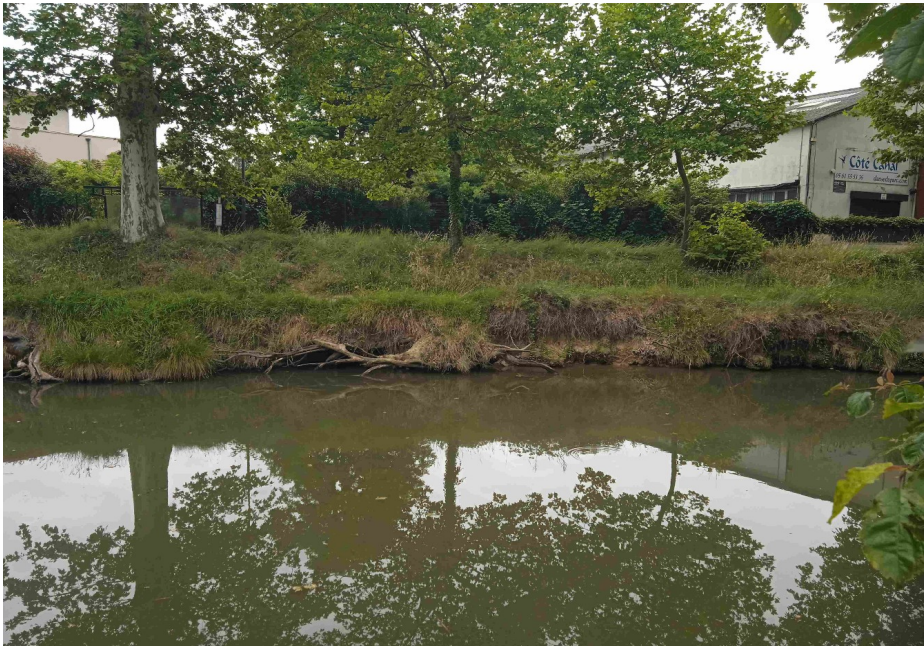
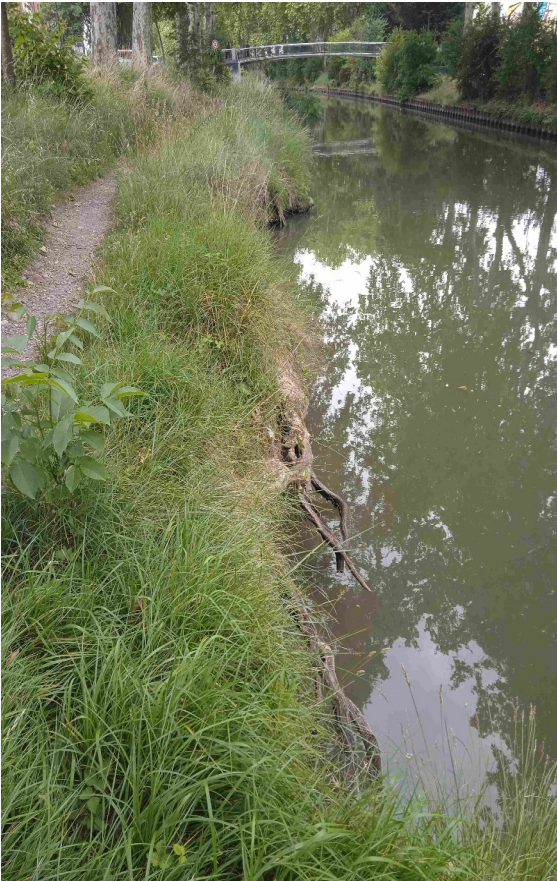
FICHE M18 :  
CANAL DU MIDI BIEF BAYARD  
BOULEVARD DE LA MEDITERRANEE

| Canal | PK | Rive | Voirie | Linéaire (ml) | Etat | Enjeu | Priorité |
|---|---|---|---|---|---|---|---|
| Midi | 7 | droite | Boulevard de la Méditerranée<br>Aval passerelle Viala | 40 | Effondrements et recul de<br>berge avancé | Chemin de halage<br>(entretien VT) | 1 |

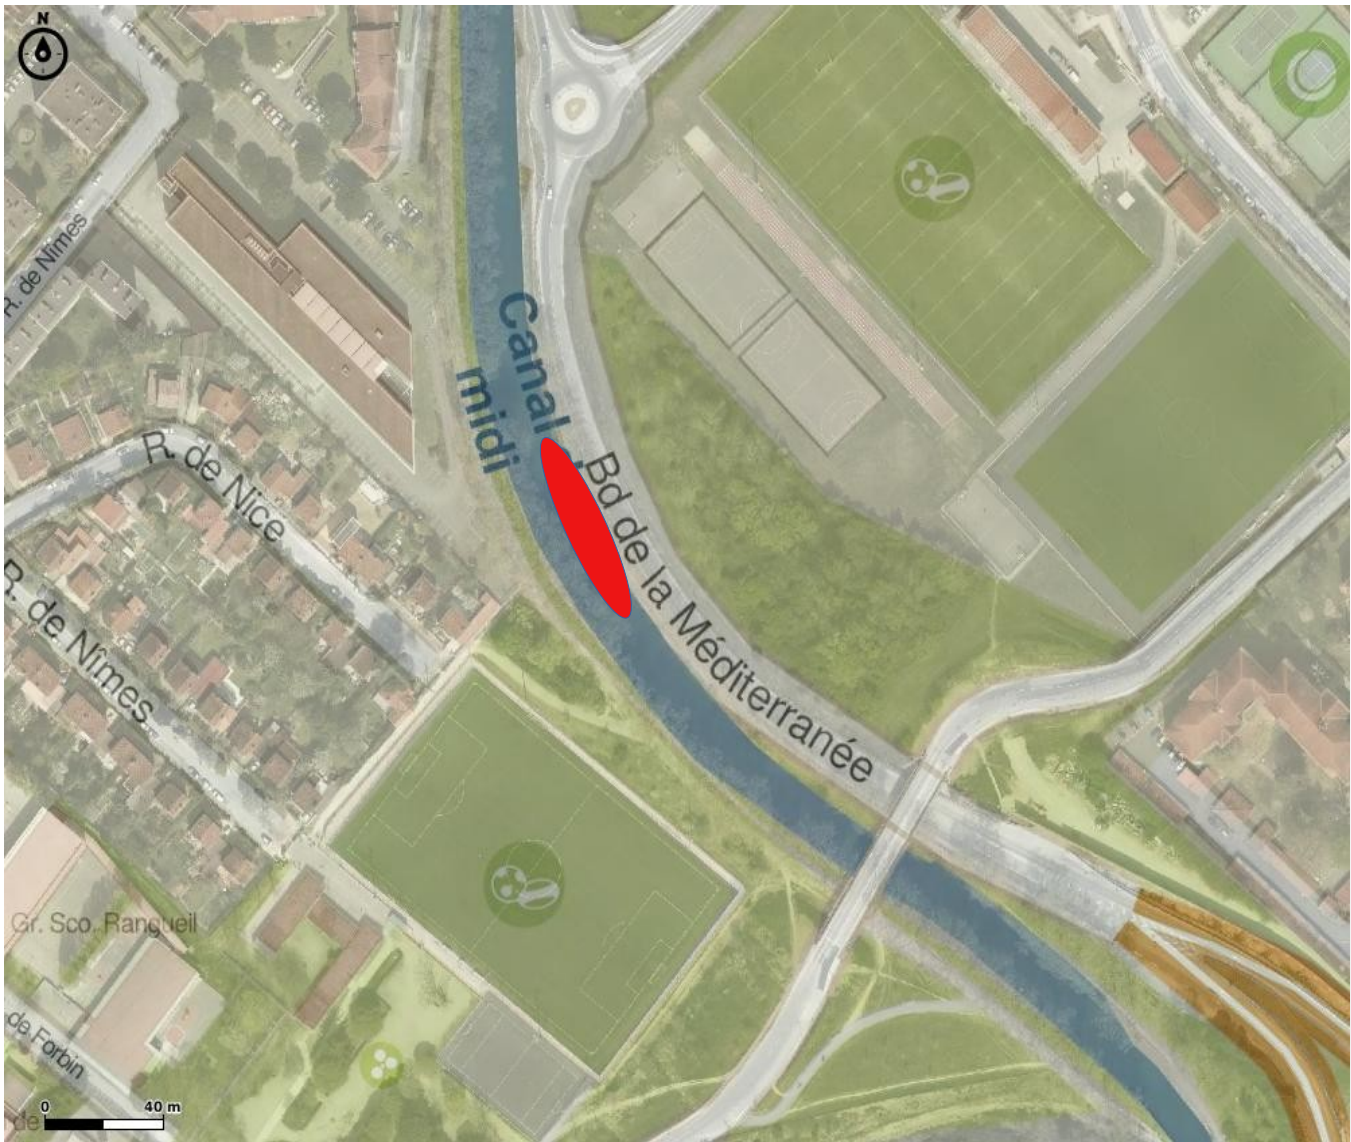
**FICHE M19 :**  
**CANAL DU MIDI BIEF BAYARD**  
**BOULEVARD DE LA MEDITERRANEE** **amont de la passerelle des Herbettes**

| Canal | PK | Rive | Voirie | Linéaire (ml) | Etat | Enjeu | Priorité |
|---|---|---|---|---|---|---|---|
| Midi | 7,8 | droite | Boulevard de la Méditerranée | 120 | effondrements | Chemin de halage (entretien VT) | 3 |
