# - PRINCIPAUX POINTS D'ÉROSION DES BERGES -

## CANAL DU MIDI & CANAL LATÉRAL A LA GARONNE A TOULOUSE

Situation juin 2024

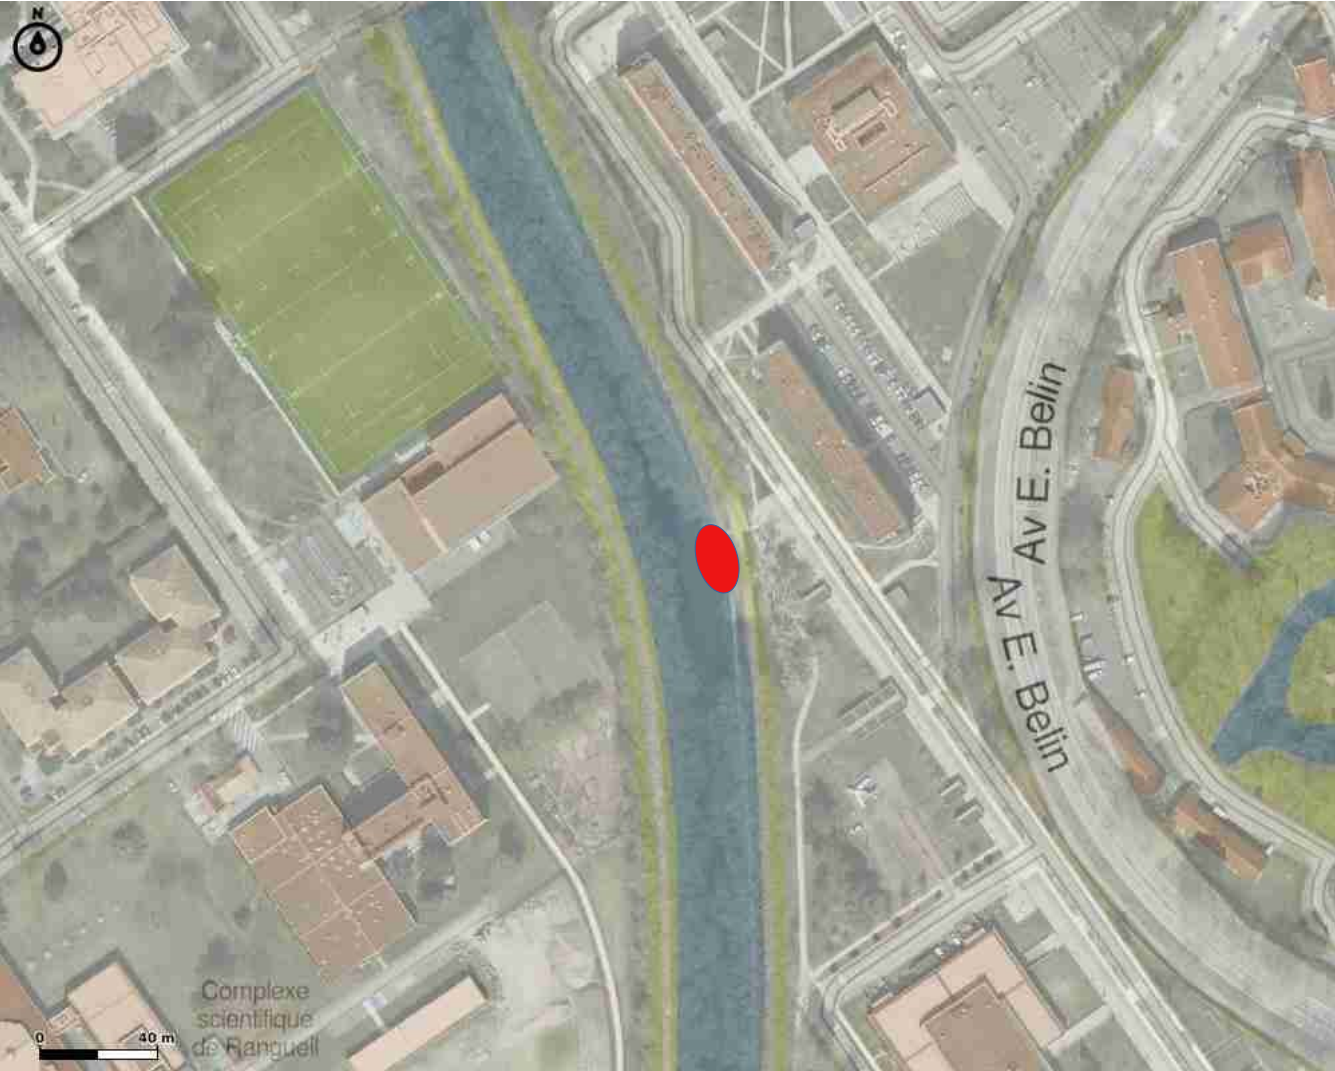
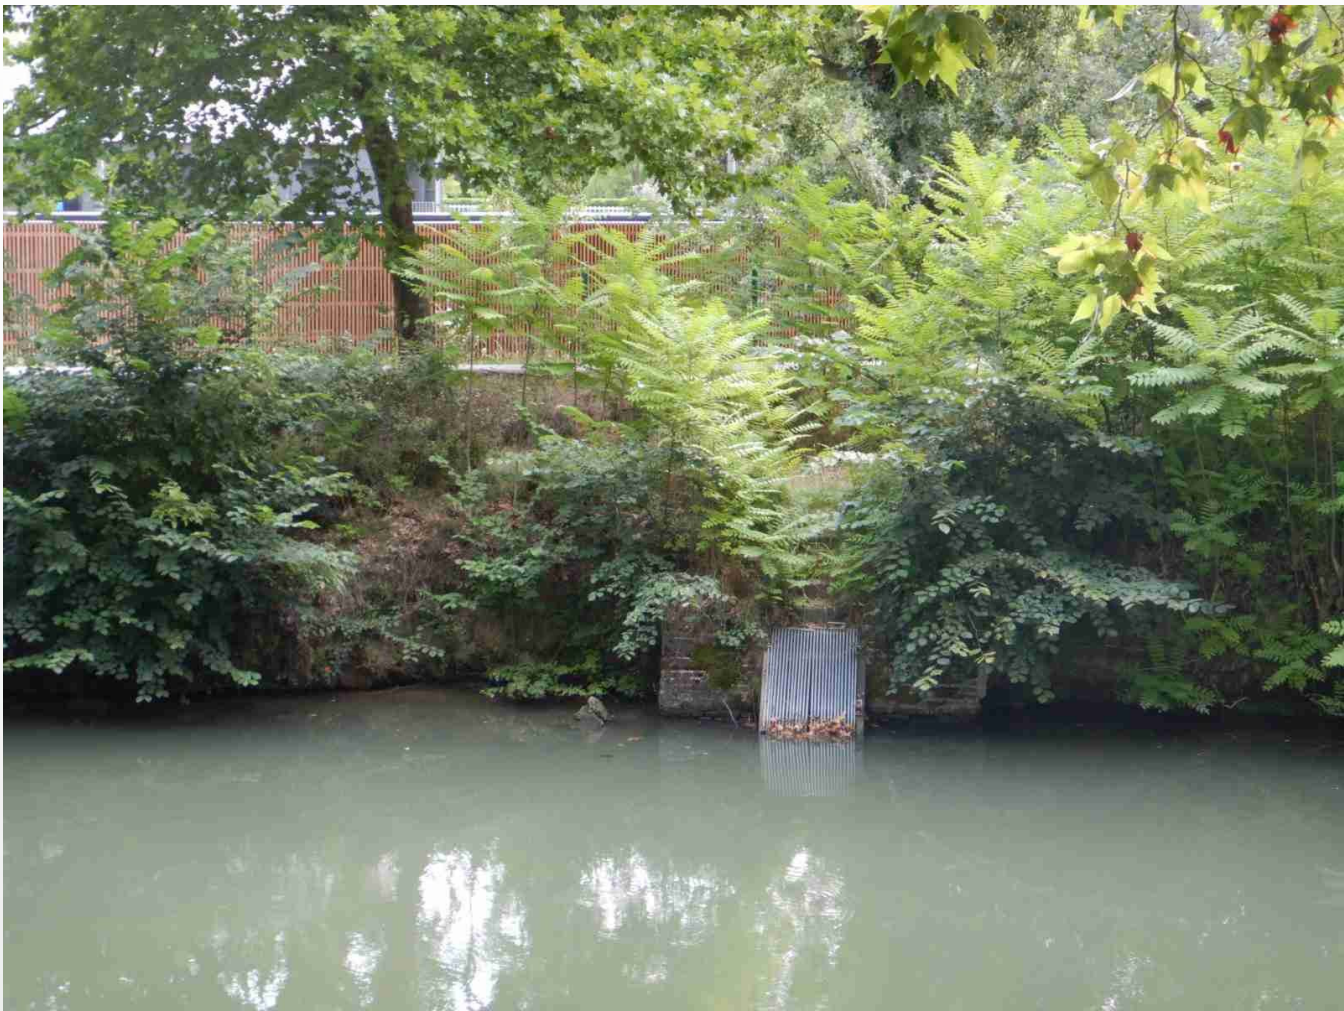
**FICHE M20 :**  
**CANAL DU MIDI BAYARD**  
**VOIE VERTE ponton INSA**

| Canal | PK | Rive | Voirie | Linéaire<br>(ml) | Etat | Enjeu | Priorité |
|---|---|---|---|---|---|---|---|
| Midi | 8,8 | droite | Voie verte VOIE VERTE<br>ponton INSA | 30 | affouillements | Ouvrage (non référencé dans<br>base TM CDE patrimoine EU-<br>EP-AEP) | 3 |

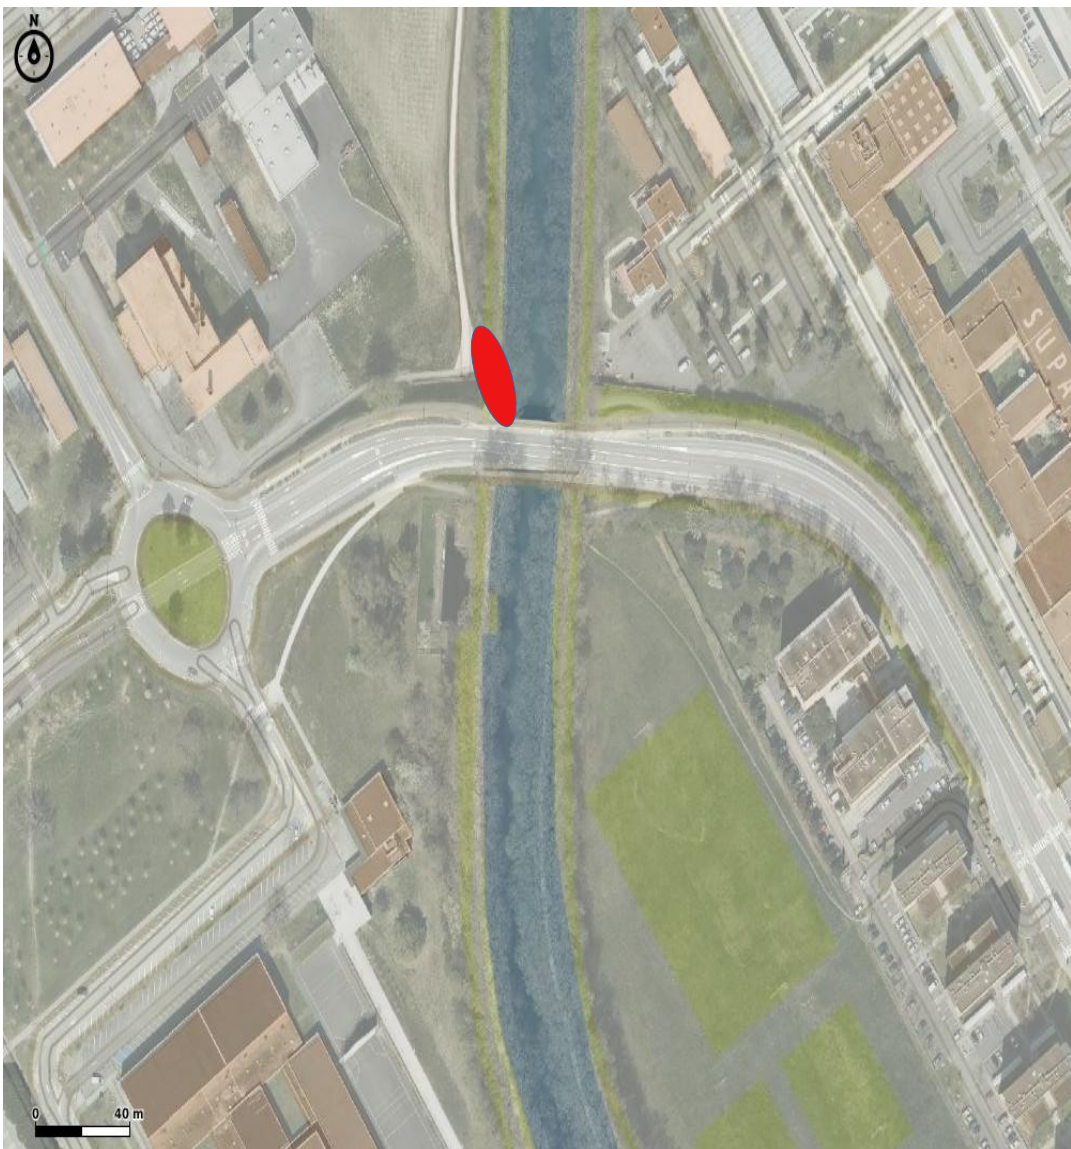
**FICHE M21 :**  
**CANAL DU MIDI**  
**CHEMIN DE HALAGE en AVAL du Pont Giordano Bruno**

| Canal | PK | Rive | Voirie | Linéaire<br>(ml) | Etat | Enjeu | Priorité |
|---|---|---|---|---|---|---|---|
| Midi | 9,2 | gauche | Chemin CHEMIN DE HALAGE en AVAL du Pont Giordano Bruno | 8 | affouillements | Ouvrage déversoir bassin (VNF) | 3 |

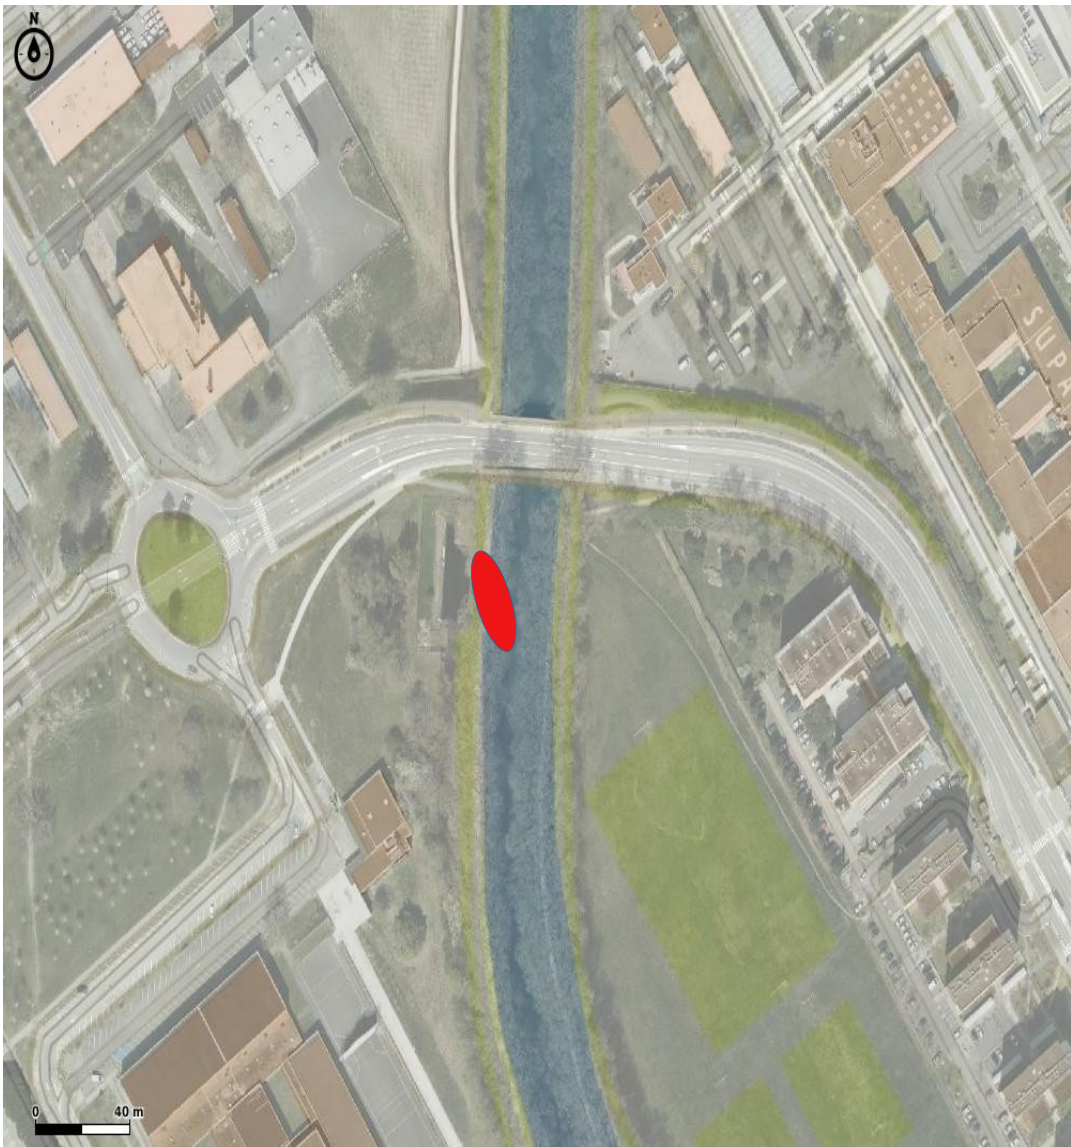
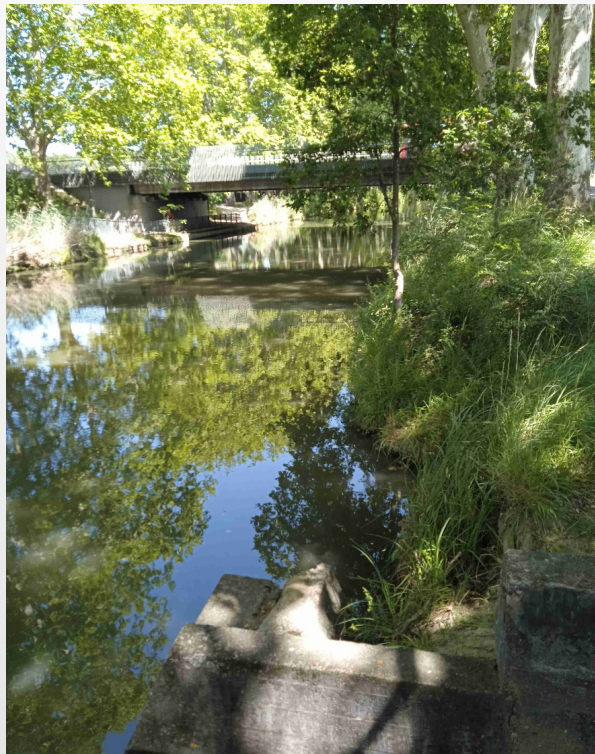
**FICHE M22 :**  
**CANAL DU MIDI**  
**CHEMIN DE HALAGE en AMONT du Pont Giordano Bruno**

| Canal | PK | Rive | Voirie | Linéaire<br>(ml) | Etat | Enjeu | Priorité |
|---|---|---|---|---|---|---|---|
| Midi | 9,2 | gauche | Chemin CHEMIN DE HALAGE en AMONT du Pont Giordano Bruno | 8 | affouillements | Ouvrage déversoir bassin (VNF) | 3 |

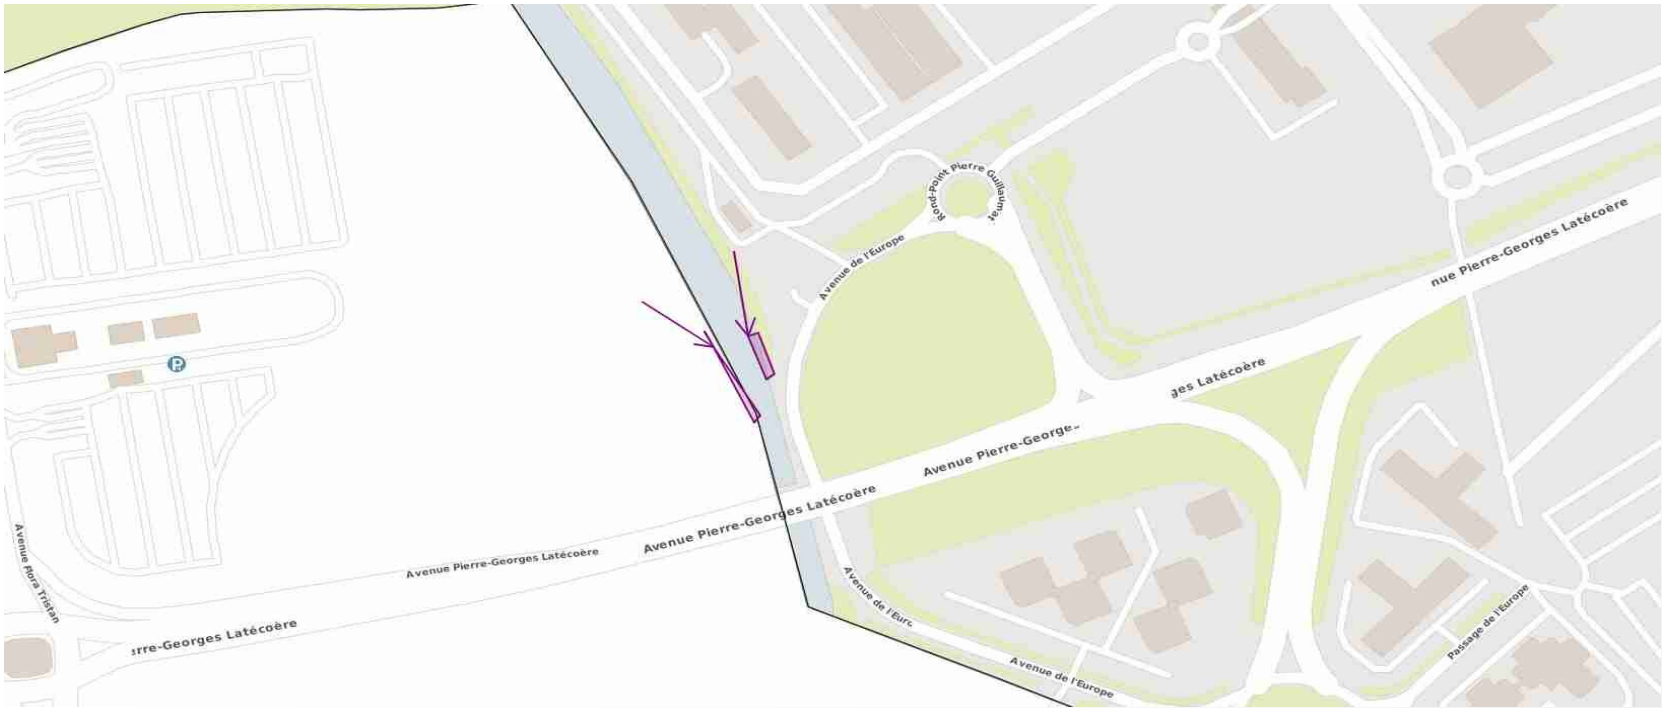
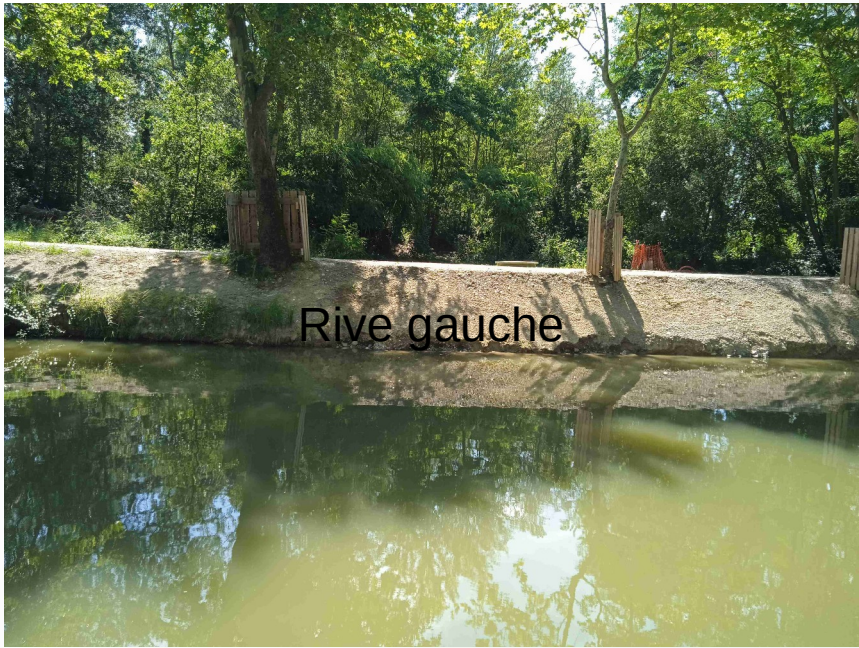
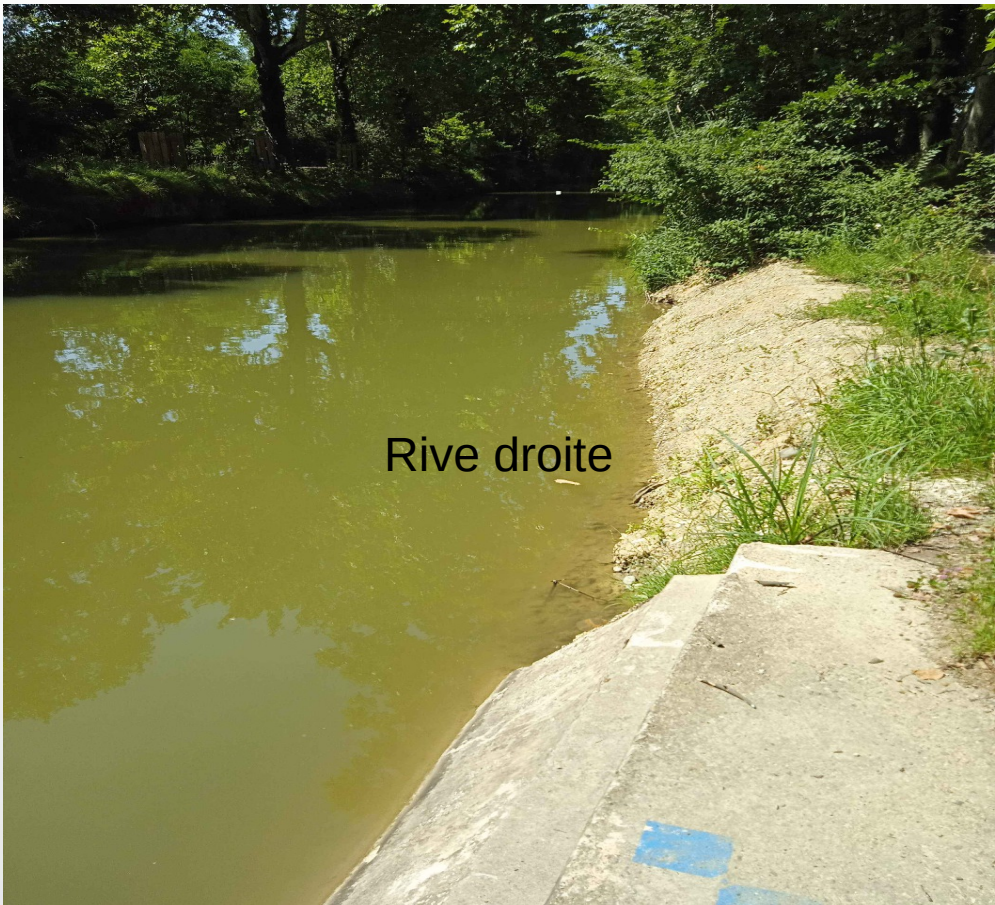
**FICHE M23 :**  
**CANAL DU MIDI**  
**CHEMIN DE HALAGE en AVAL du Pont Georges Latécoère rive droite**

| Canal | PK | Rive | Voirie | Linéaire (ml) | Etat | Enjeu | Priorité |
|---|---|---|---|---|---|---|---|
| Midi | 10,5 | Gauche et droite | CHEMIN DE HALAGE en AVAL du Pont Georges Latécoère | 30 | Affouillements par le bas berge re magnée | Maintien berge et cheminement | 3 |

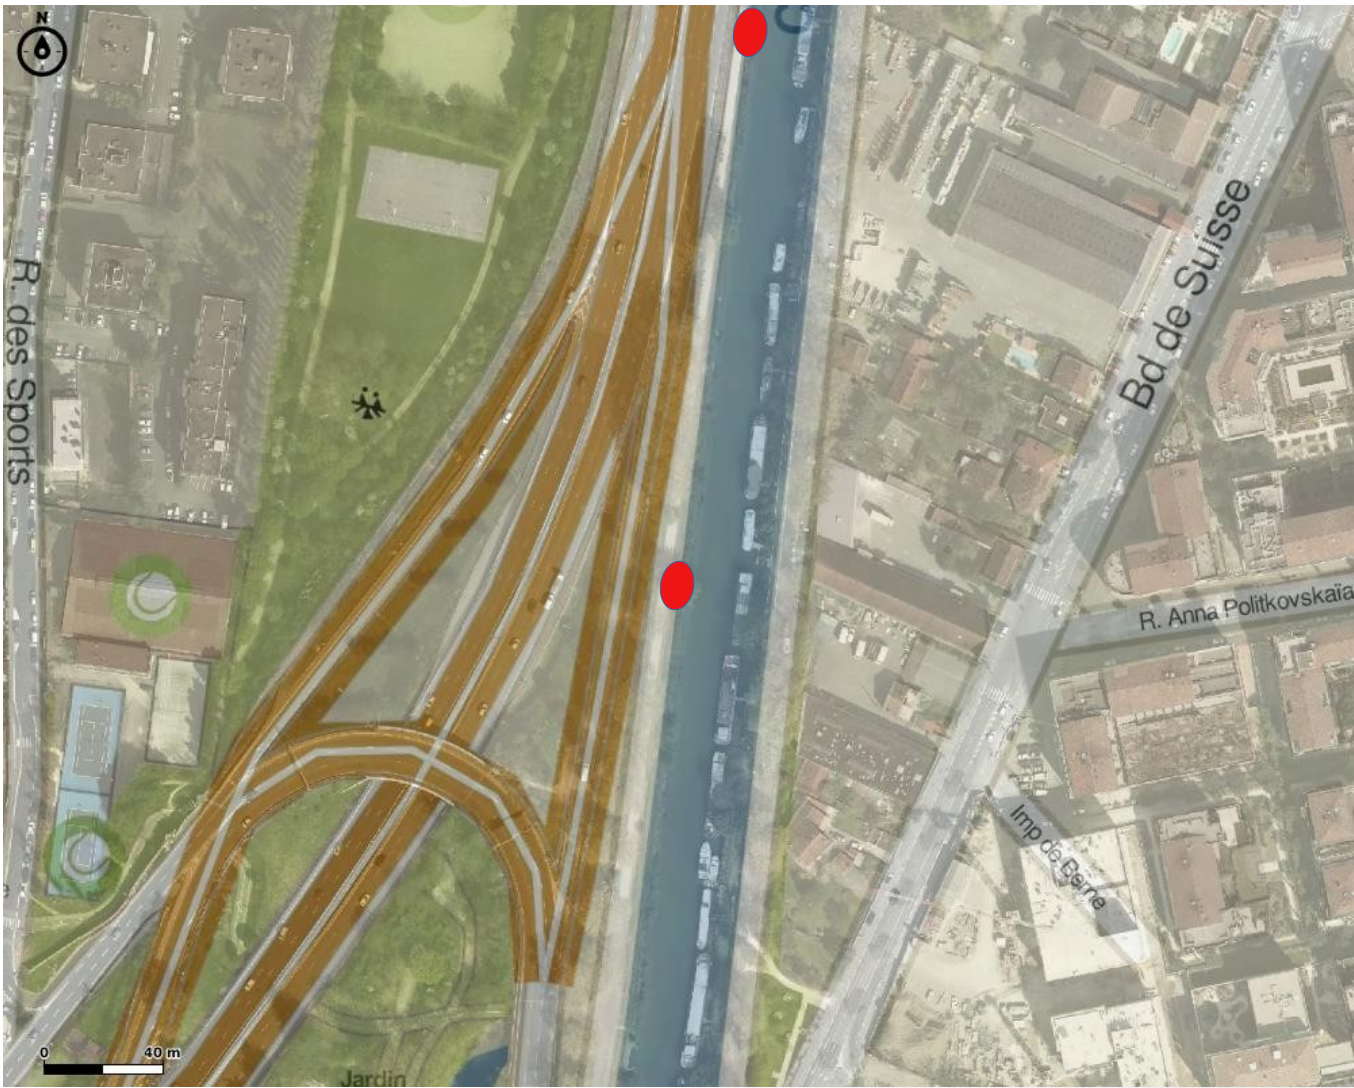
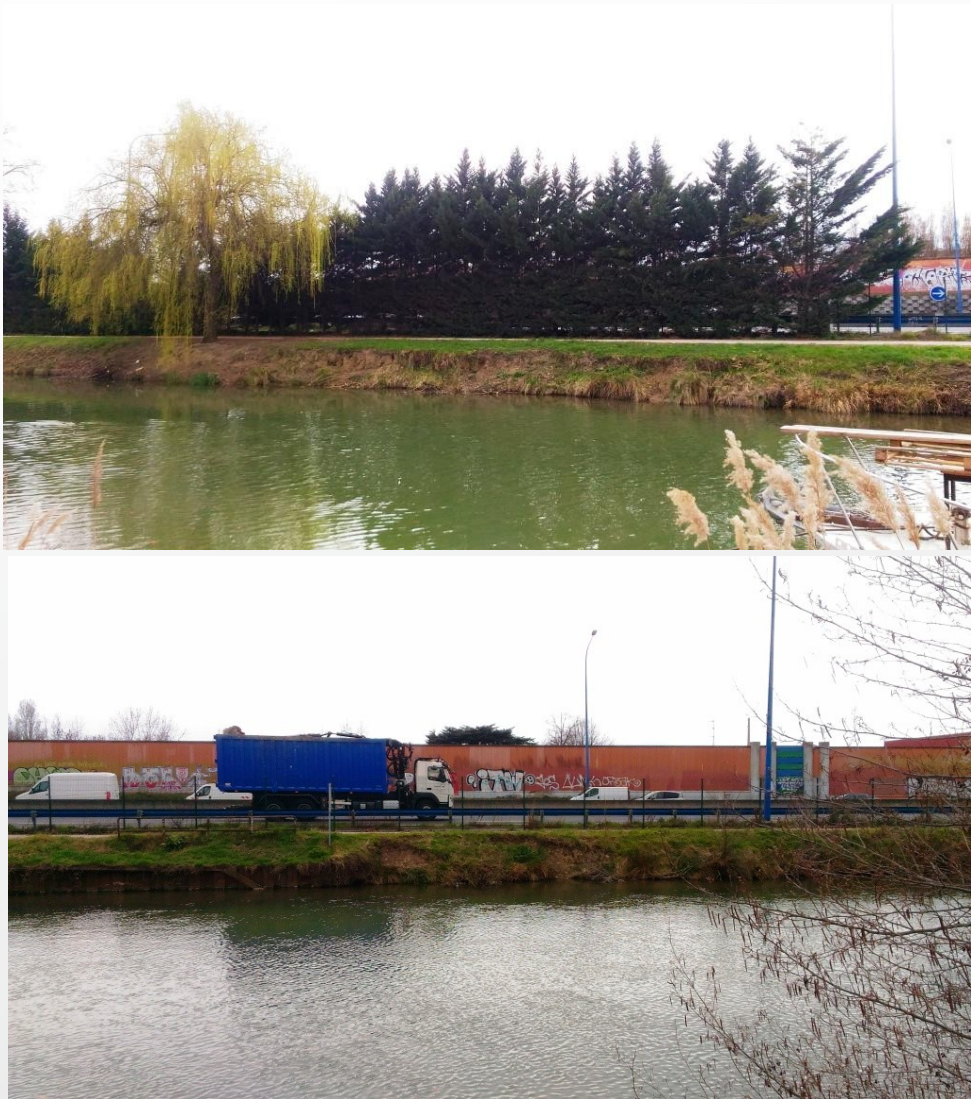
FICHE L1 :  
CANAL LATÉRAL A LA GARONNE  
CHEMIN DE MENDELSSOHN

| Canal | PK | Rive | Voirie | Linéaire<br>(ml) | Etat | Enjeu | Priorité |
|---|---|---|---|---|---|---|---|
| Latéral | 0,2<br>à<br>0,8 | gauche | Chemin de Mendelssohn | 100 | Plusieurs glissements du talus | Voie verte | 3 |

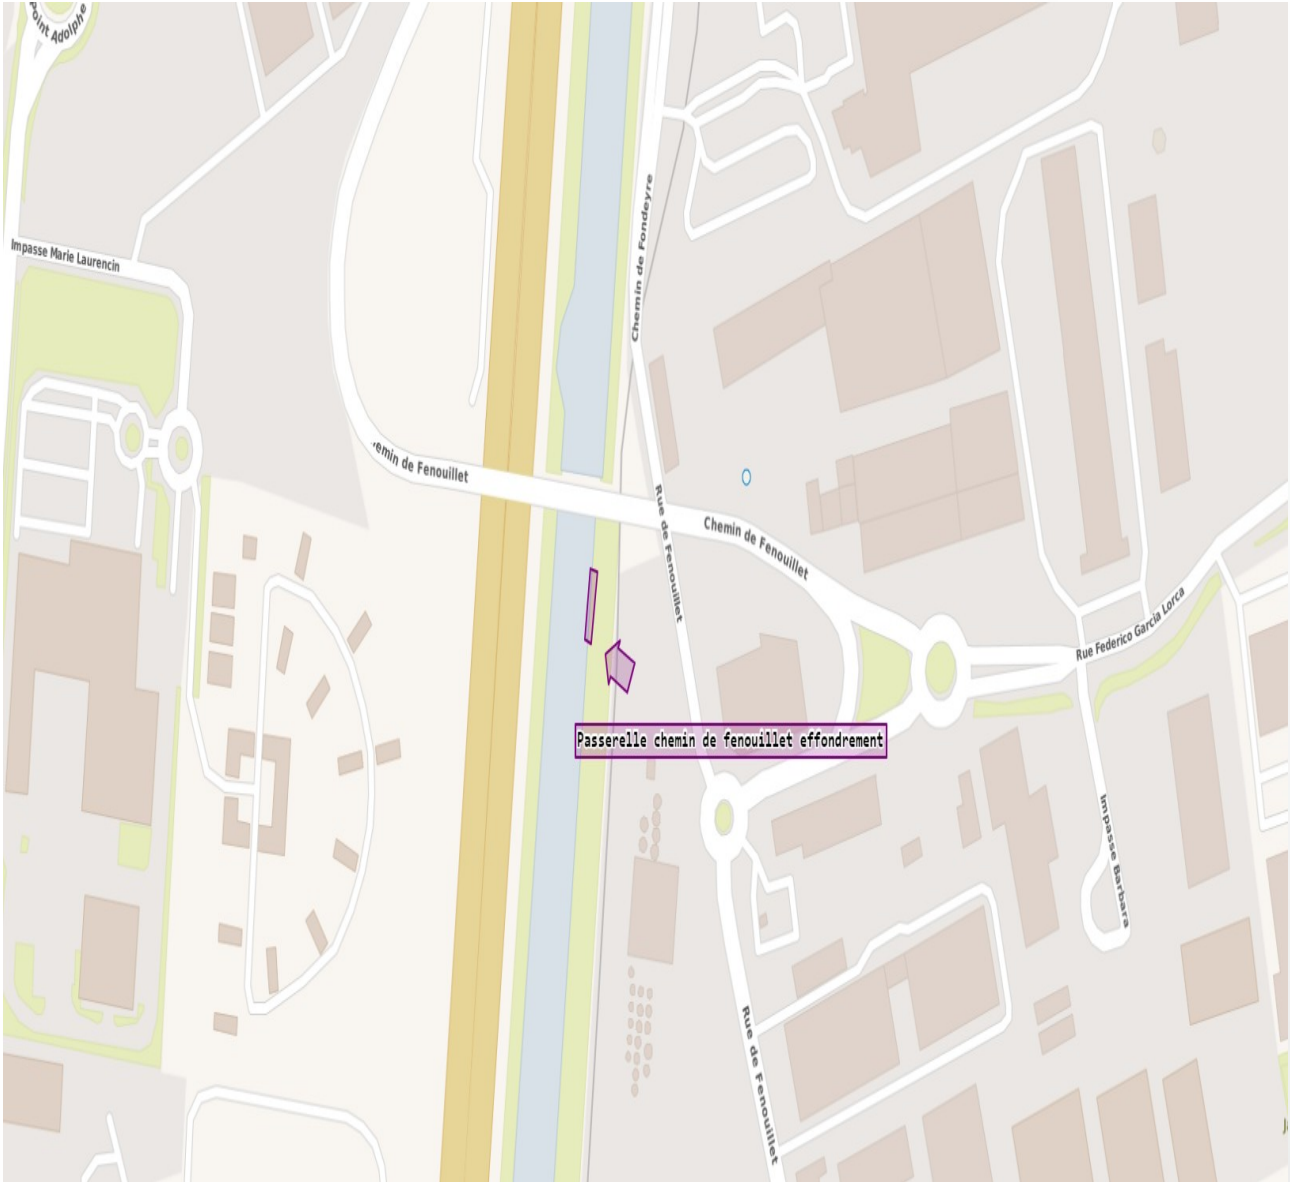
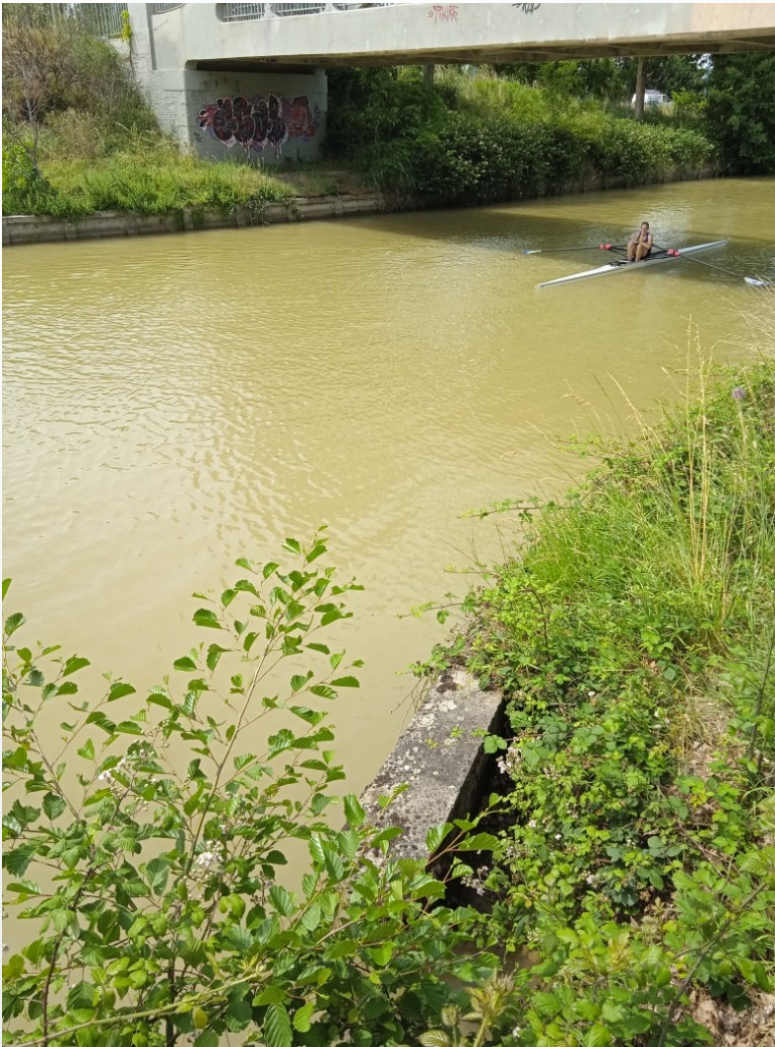
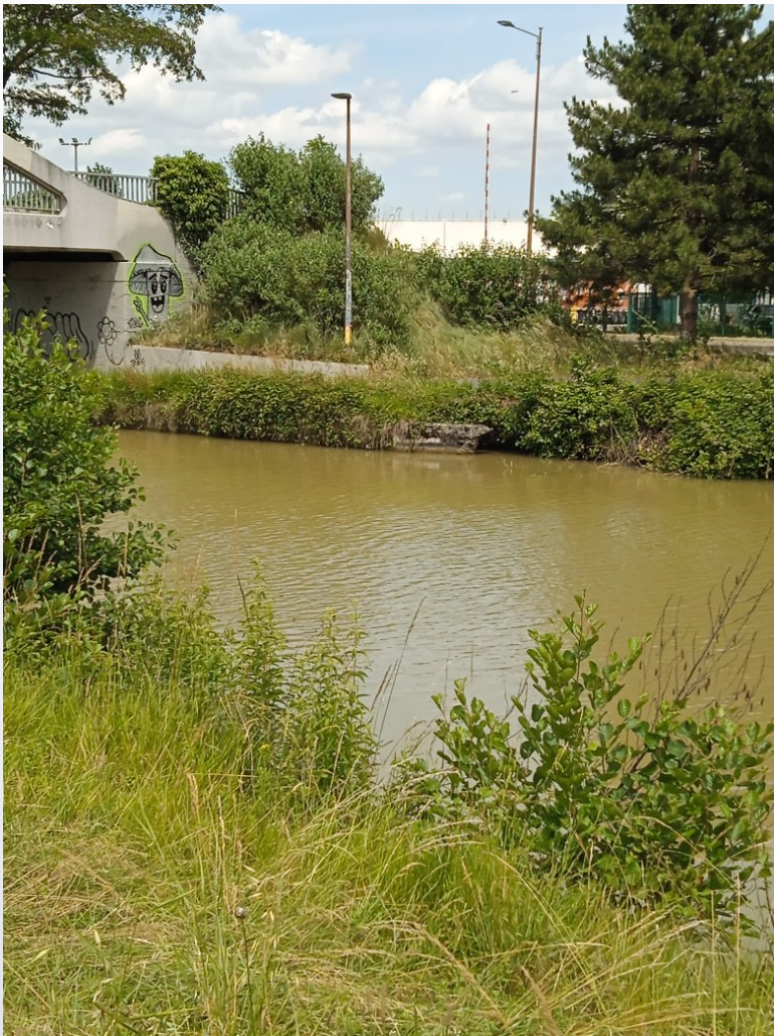
**FICHE L2 :**  
**CANAL LATÉRAL A LA GARONNE**  
**VOIE VERTE en AMONT du pont de Fenouillet**

| Canal | PK | Rive | Voirie | Linéaire (ml) | Etat | Enjeu | Priorité |
|---|---|---|---|---|---|---|---|
| Latéral | 2,45 | droite | Voie verte | 20.... | Affouillements | Piste cyclable, piétonne et voie de service TM VT VNF | 3 |

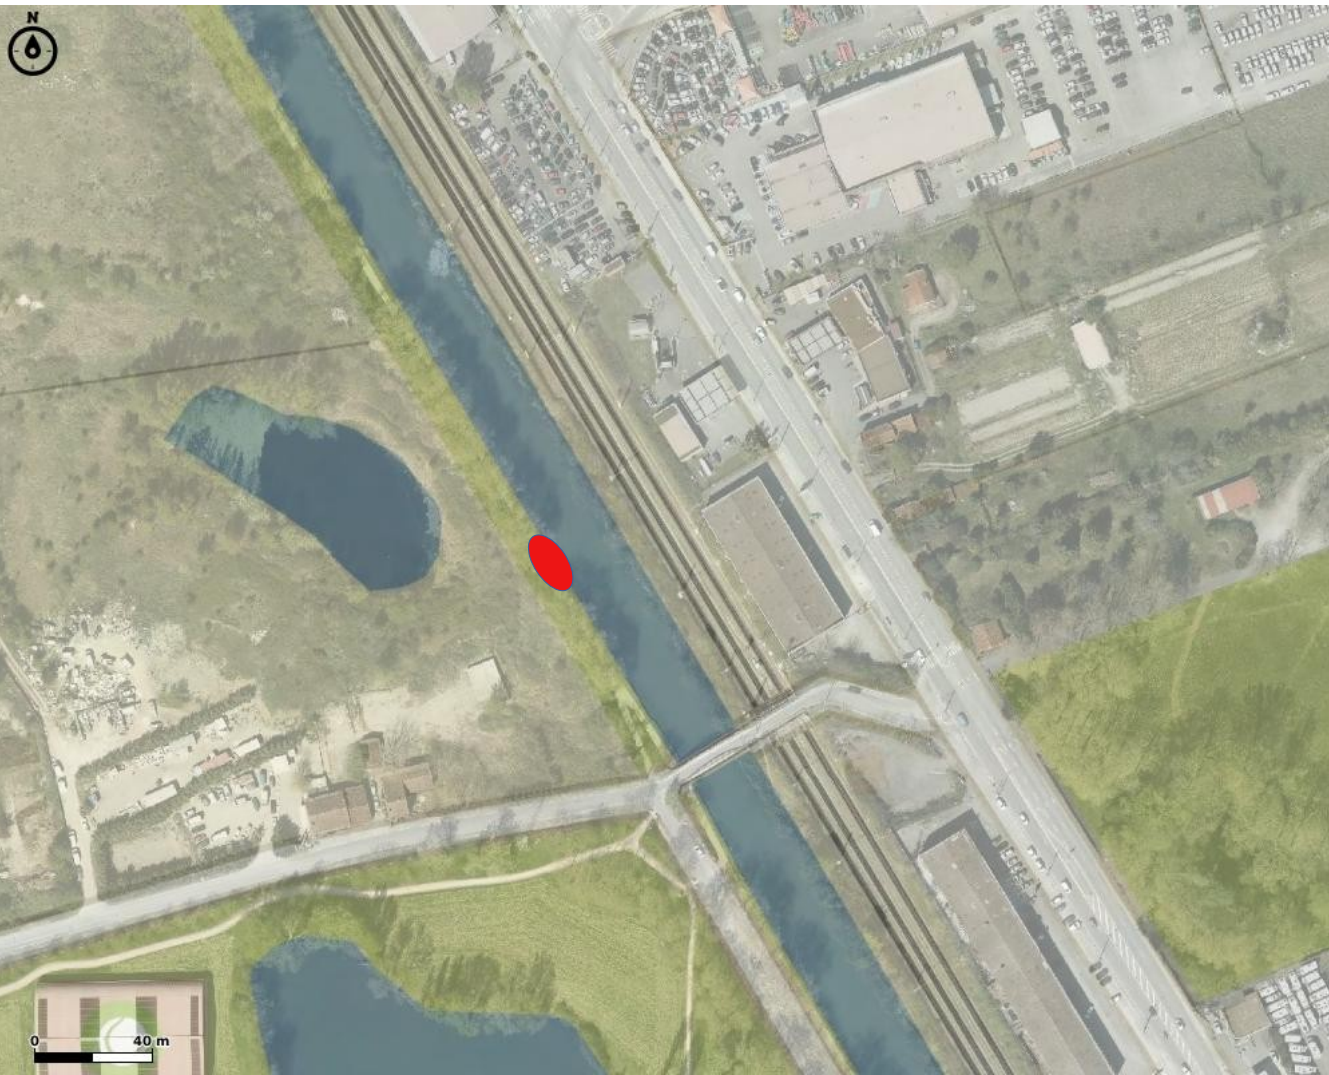
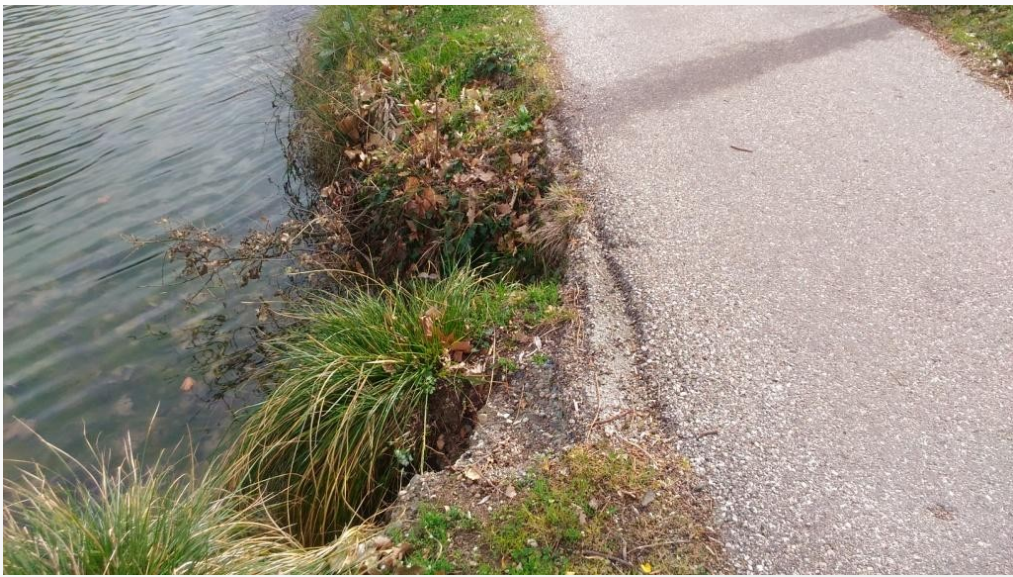
FICHE L3 :  
CANAL LATÉRAL A LA GARONNE  
VOIE VERTE à proximité du pont de Rupé

| Canal | PK | Rive | Voirie | Linéaire<br>(ml) | Etat | Enjeu | Priorité |
|---|---|---|---|---|---|---|---|
| Latéral | 5,4 | gauche | Voie verte | 20.... | Affouillements | Piste cyclable, piétonne et<br>voie de service TM VT VNF | 1 |

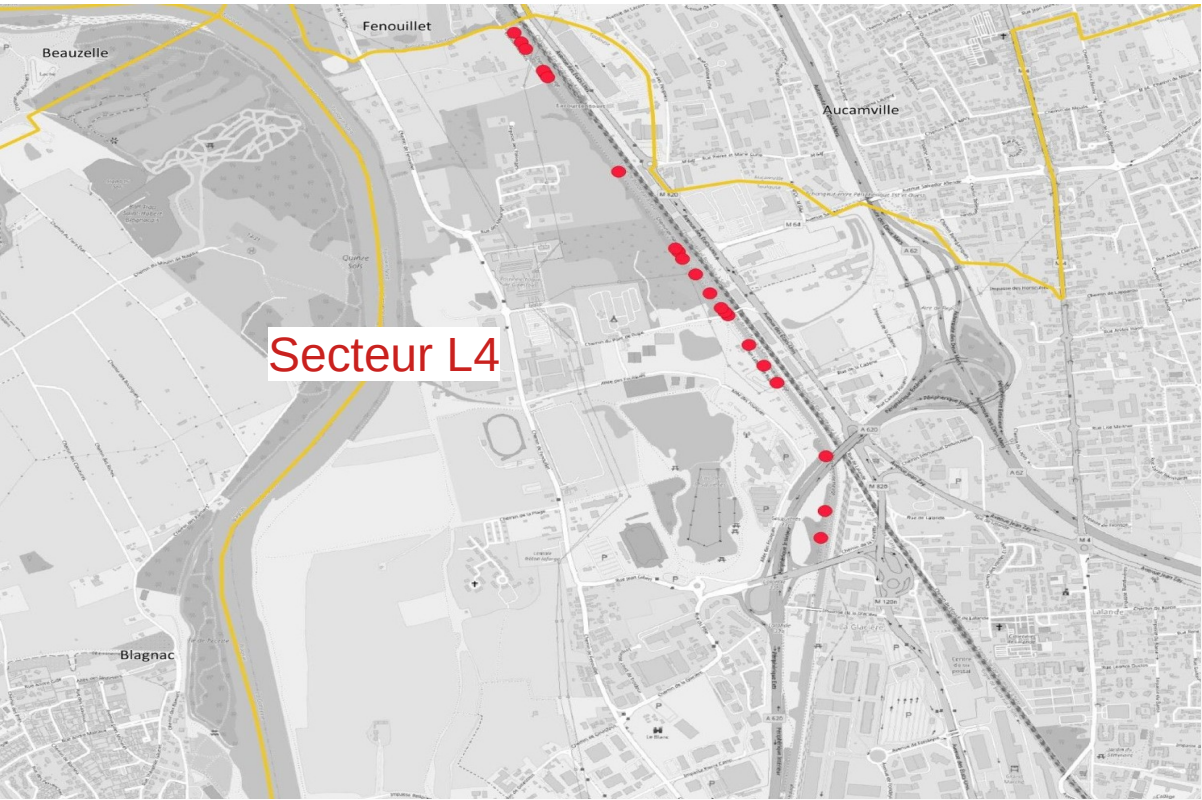
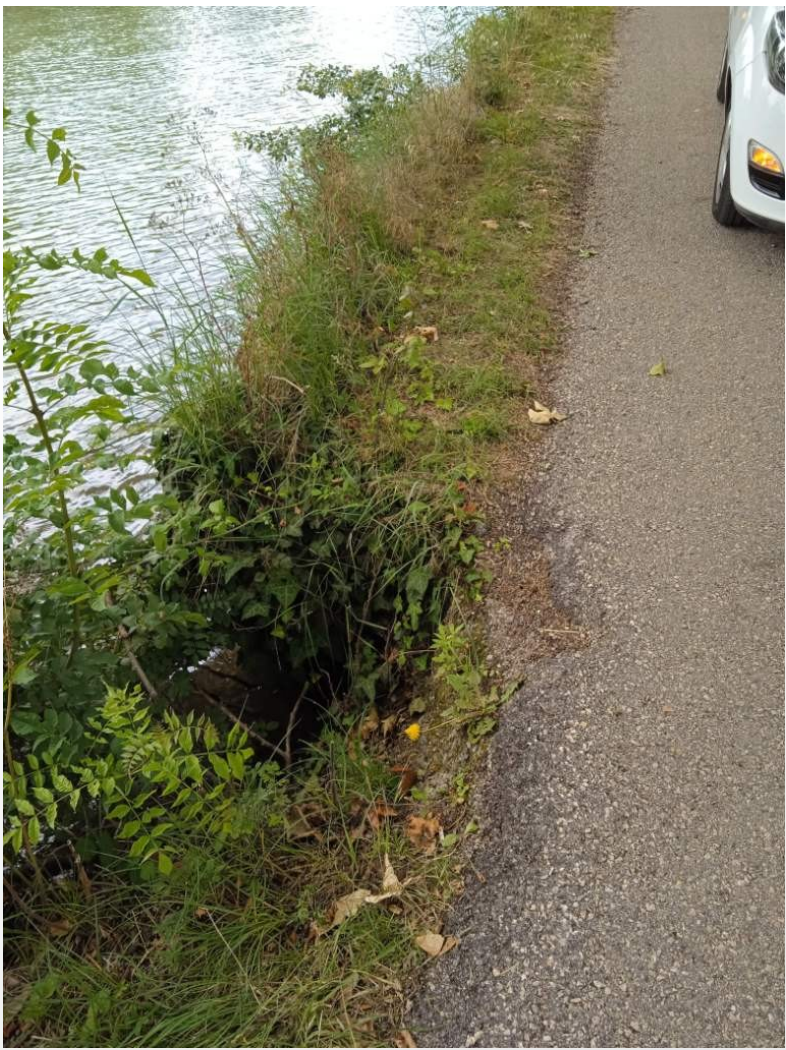
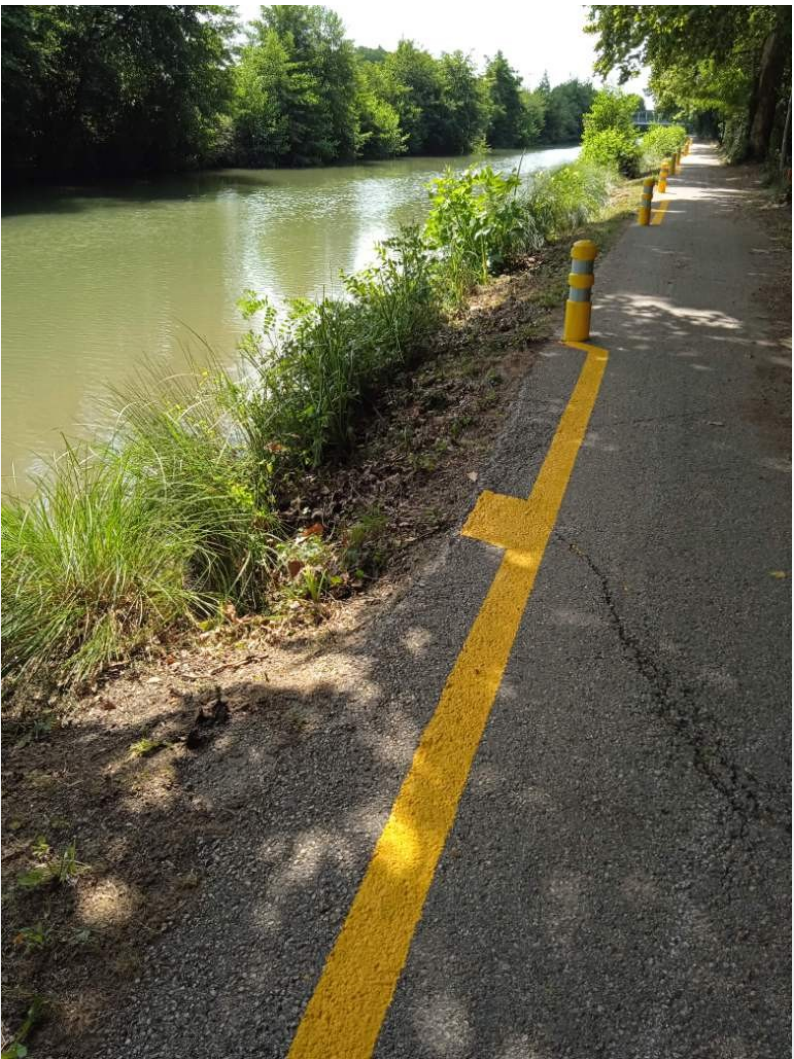
FICHE L4 :  
CANAL LATÉRAL A LA GARONNE  
VOIE VERTE à proximité du pont de Rupé

| Canal | PK | Rive | Voirie | Linéaire (ml) | Etat | Enjeu | Priorité |
|---|---|---|---|---|---|---|---|
| Latéral | 5,5 à 7,7 | gauche | Voie verte | 2600ml | Nombreuses érosions (environ 20 points) dont 8 points très dangereux | Piste cyclable, piétonne et voie de service TM VT VNF | 1 |

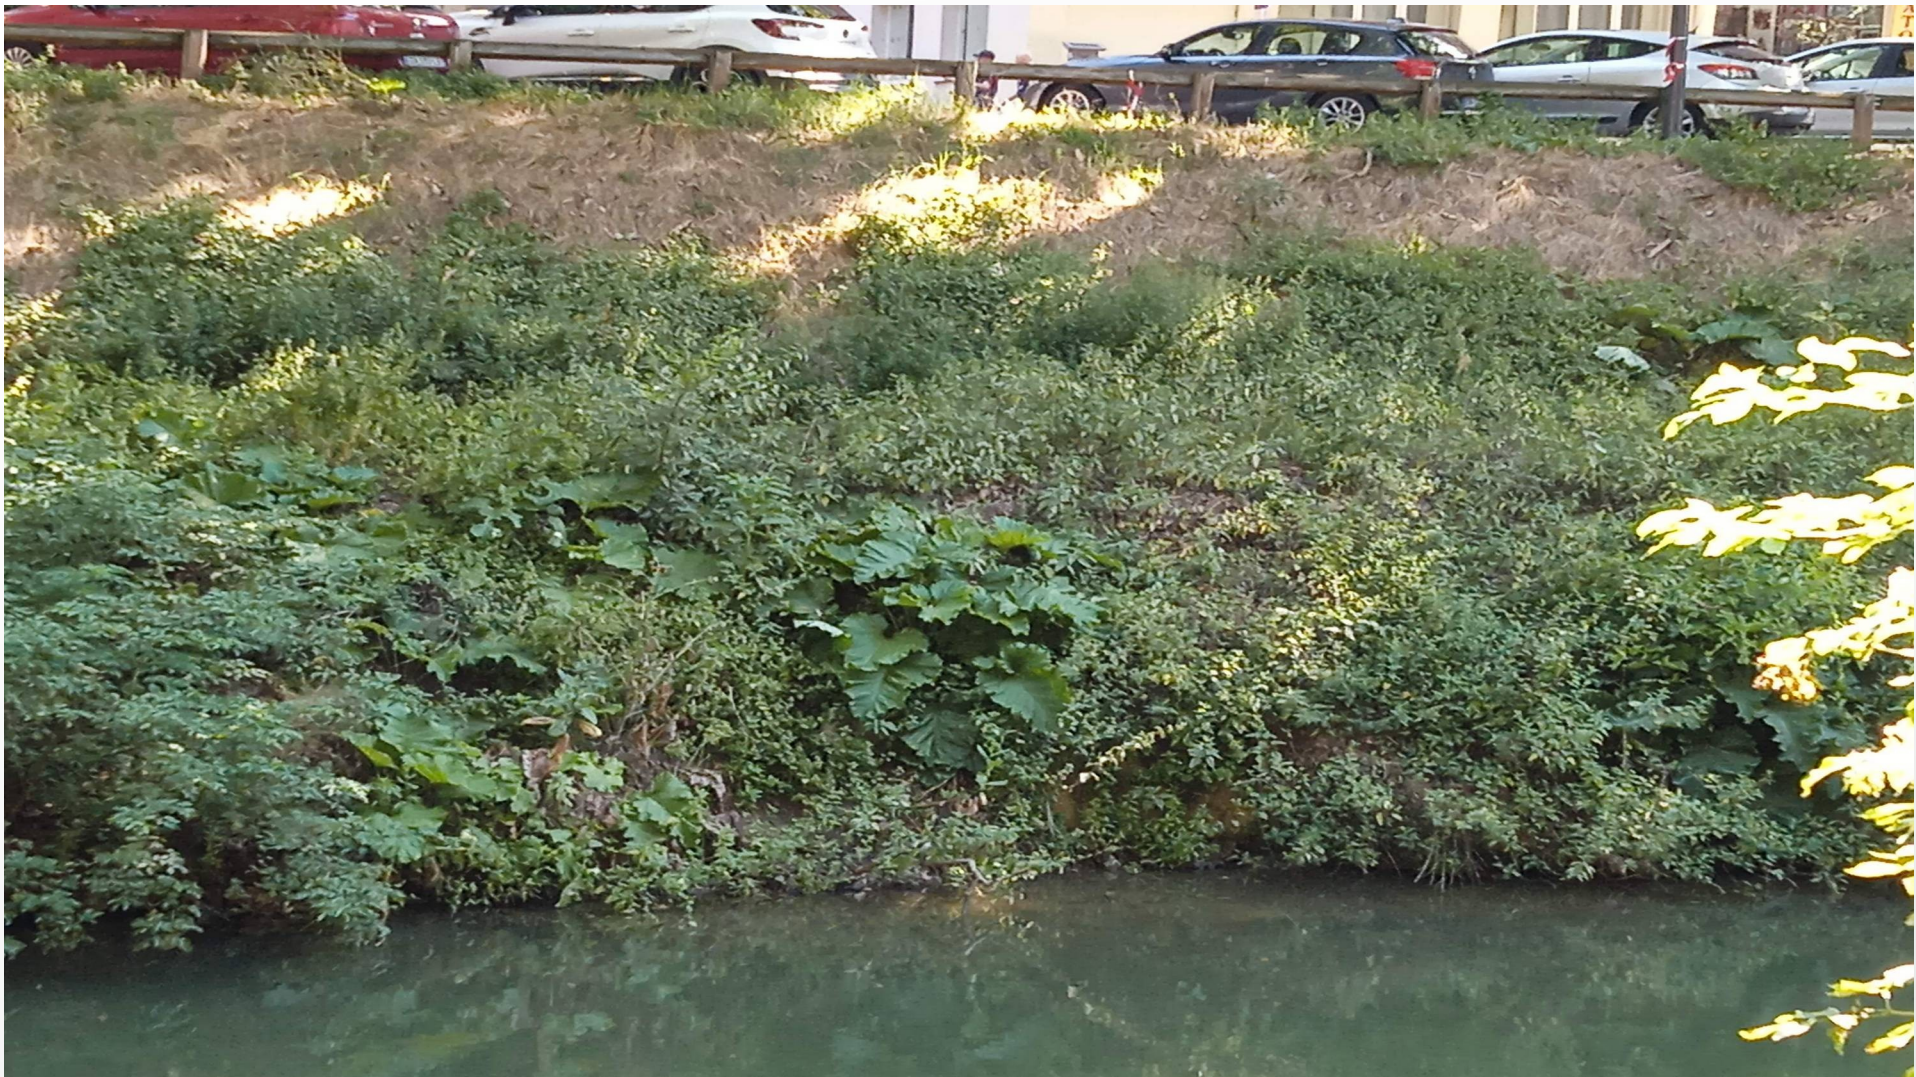
**FICHE B1 :**  
**CANAL de Brienne**  
**VOIE VERTE virage rive droite aval écluse St Pierre**

| Canal | PK | Rive | Voirie | Linéaire<br>(ml) | Etat | Enjeu | Priorité |
|---|---|---|---|---|---|---|---|
| Brienne | 1,7 | Droite | Voie verte | 25 | Affouillements par le bas de berge | Piste cyclable, piétonne et voie de service TM VT VNF | 3 |
