## Rapport de repérage des matériaux et produits contenant de l'amiante avant réalisation de travaux dans un immeuble bâti

Référence du rapport : 21413281/S1/2/AM-RTV/1-9V43N-99

510 388 103 R - QUARTIER DELESTRAINT - BATIMENT 0048 - ATELIER APC

Bâtiment : 0048 - atelier APC

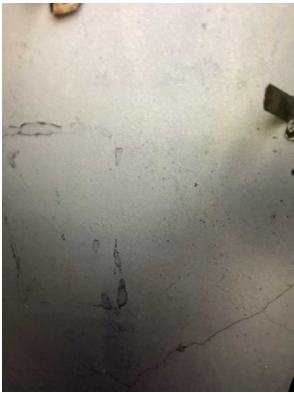
Matériau ou produit ne contenant pas d'amiante

ZPSO - 1      Prélèvement 1      Enduits lissés

Localisation :    Bat 048

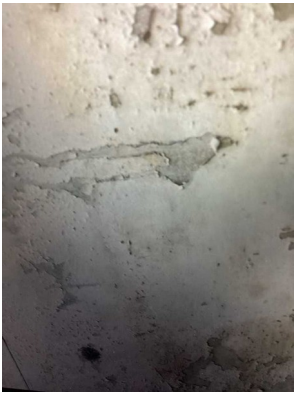
Matériau ou produit ne contenant pas d'amiante

ZPSO - 1      Prélèvement 2      Enduits lissés

Localisation :    Bat 048

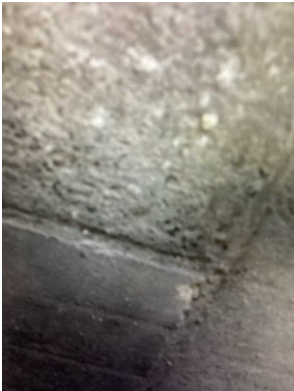
Matériau ou produit ne contenant pas d'amiante

ZPSO - 2      Prélèvement 3      Ragréages

Localisation :    Bat 048

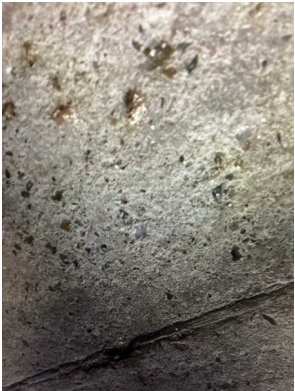
Matériau ou produit ne contenant pas d'amiante

ZPSO - 2      Prélèvement 4      Ragréages

Localisation :    Bat 048

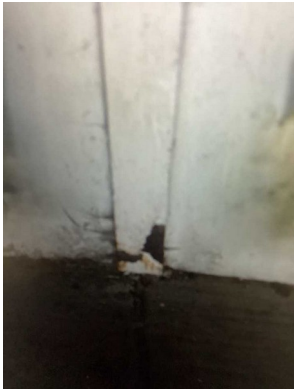
Matériau ou produit ne contenant pas d'amiante

ZPSO - 3      Prélèvement 5      Peintures décoratives

Localisation : Bat 048

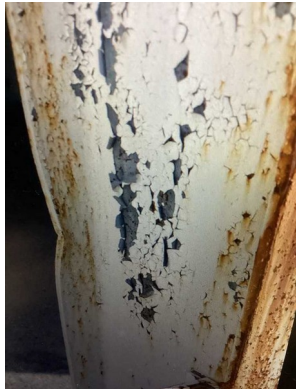
Matériau ou produit ne contenant pas d'amiante

ZPSO - 3      Prélèvement 6      Peintures décoratives

Localisation : Bat 048

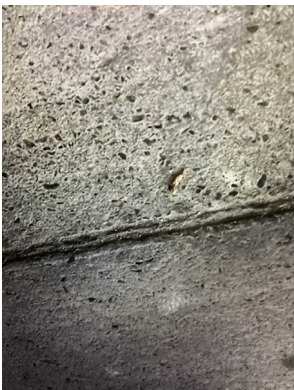
Matériau ou produit ne contenant pas d'amiante

ZPSO - 4      Prélèvement 7      Joints de dilatation

Localisation : Bat 048

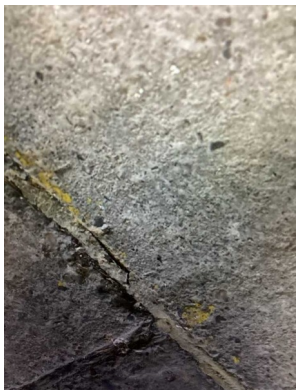
Matériau ou produit ne contenant pas d'amiante

ZPSO - 4      Prélèvement 8      Joints de dilatation

Localisation : Bat 048
