N° affaire: 21413264-1

## Diagnostic visuel de la structure du bâtiment 43

### RAPPORT DE DIAGNOSTIC SOLIDITE

Bâtiment 43  
Quartier Délestraint  
Mourmelon Le Grand

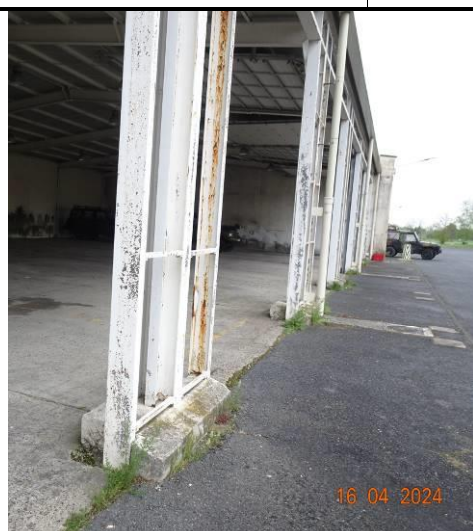
| Constats | <ul style="list-style-type: none"><li>- Corrosion superficielle des portiques métalliques</li><li>- Corrosion superficielle de l'ossature métallique secondaire</li></ul> |
| Risque pour la structure | Faible |

Photo N°1 : Corrosion superficielle des poteaux

| Propositions d'actions | <ul style="list-style-type: none"><li>-Nettoyage superficiel des zones corrodées</li><li>-Application d'une peinture antirouille</li></ul> |

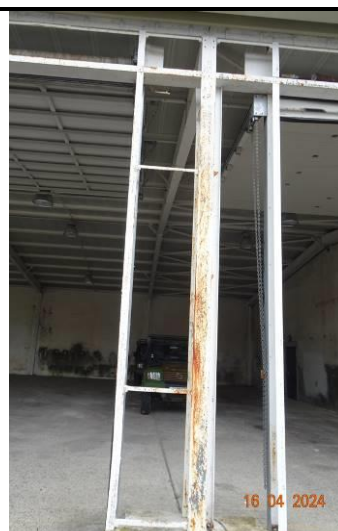
Photo N°2 : Dito

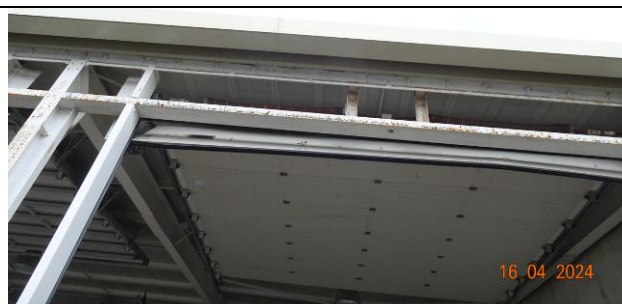
Photo N°3 : Corrosion superficielle de l'ossature métallique

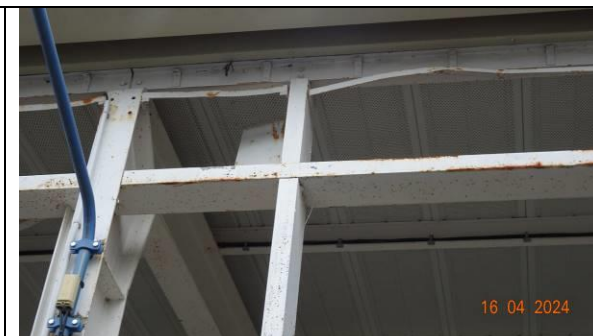
Photo N°4 : Dito

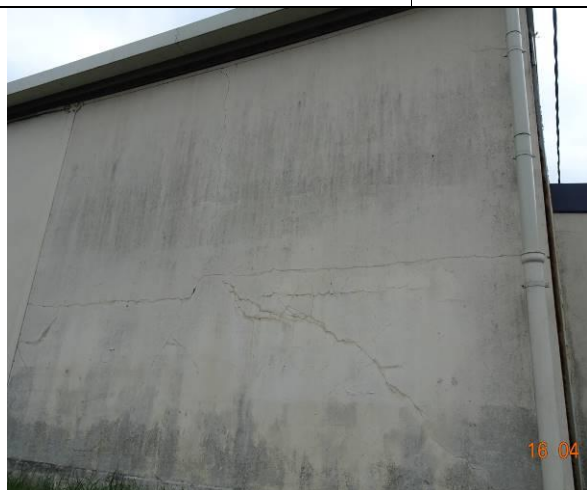
| Constats | Fissures inclinées de retrait<br>Fissures verticales de retrait |
| Risque pour la structure | Moyen |

Photo N°5 : Fissure en façade arrière

| Propositions d'actions | Création d'une saignée, puis rebouchage avec un mortier à base d'Epoxy<br><br><u>Avis technique sur le projet de création d'ouverture sur le mur :</u><br>Il est tout à fait possible de créer une ouverture de faible largeur sur le mur (jusqu'à 1,20m) à condition de créer un linteau et des chaînages verticaux sur les côtés de l'ouverture. |

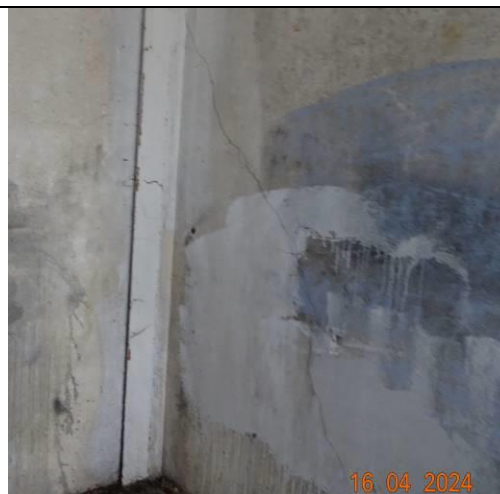
Photo N°6 : Fissure sur le mur mitoyen

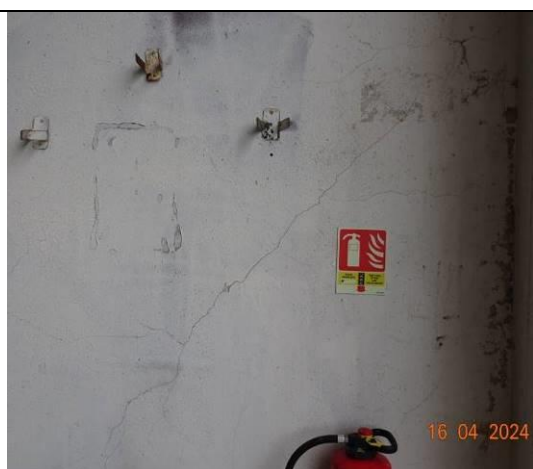
Photo N°7 : Dito

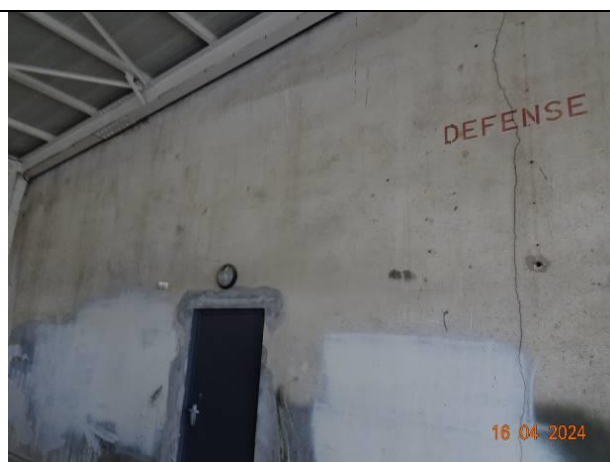
Photo N°8: Dito

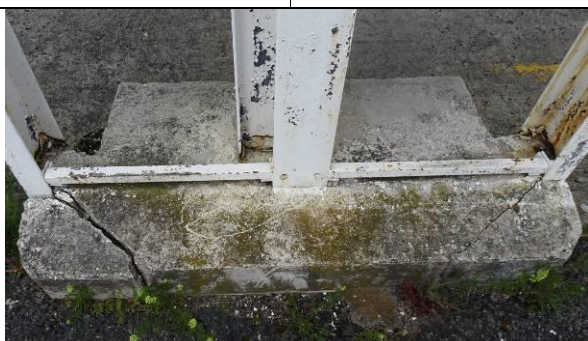
Photo N°9 :

| Constats | Éclatement des massifs en béton dû à absence d'armatures |
| Risque pour la structure | Moyen |

| Propositions d'actions | -Dépose des massifs concernés<br>-Création de nouveaux massifs en béton armé avec armatures anti-éclatement |

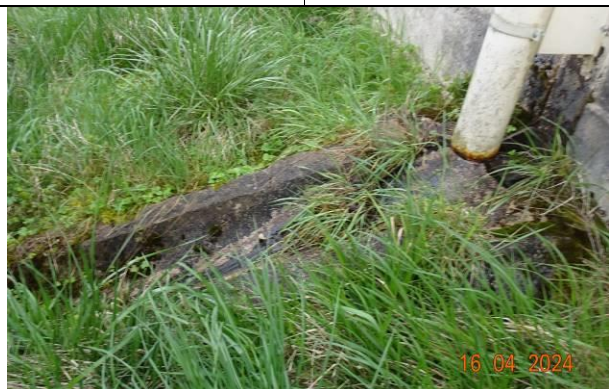
| Risque pour la structure | Modéré |

Photo N°13 : Absence d'entretien des descentes EP

| Propositions d'actions | -Entretien périodique<br>-Création de regards pour chaque descente EP |

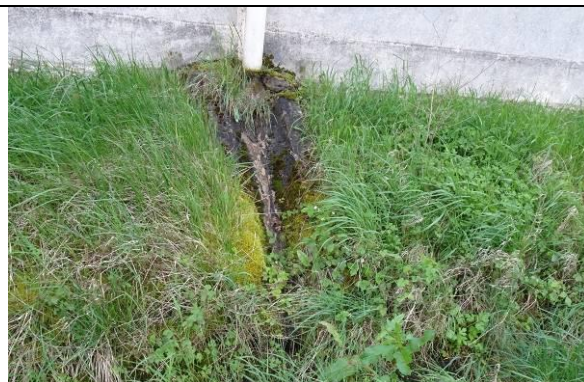
| Constats | Absence d'entretien des descentes EP |

Photo N°14 : Dito

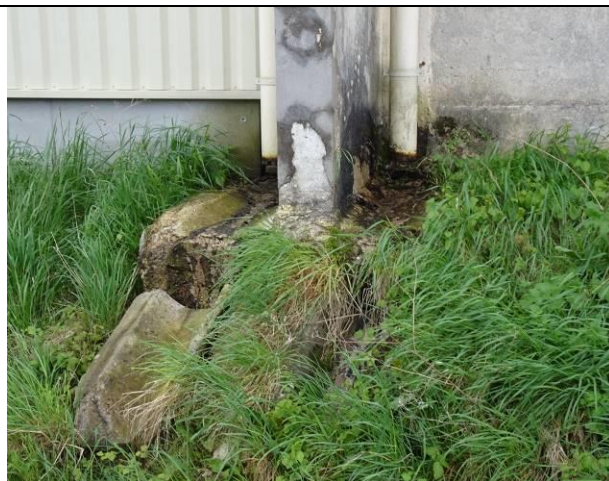
Photo N°15 : Dito

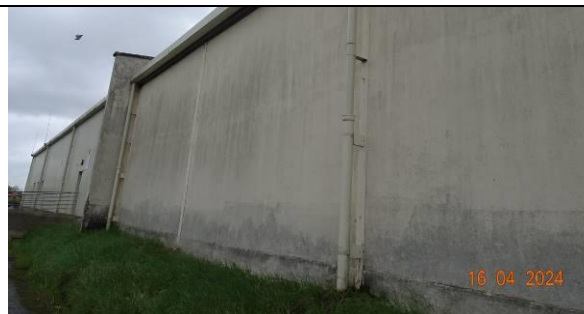
Photo N°16: Vue d'ensemble

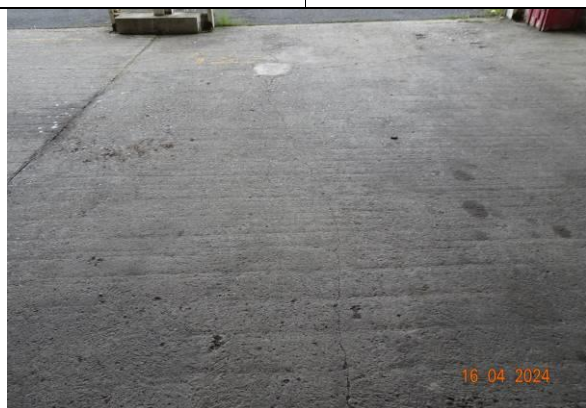
| Risque pour la structure | Faible |

Photo N°17 : Fissures ponctuelles de retrait

| Propositions d'actions | Injection d'une résine Epoxy<br><br>Pour les charges lourdes sur le dallage, nous vous recommandons une étude complémentaire approfondie. |

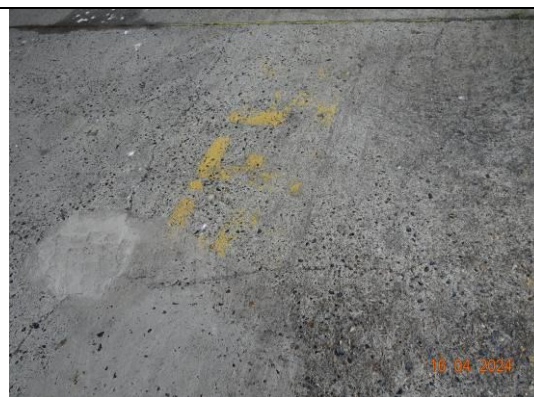
| Constats | Fissures ponctuelles de retrait |

Photo N°18 : Dito

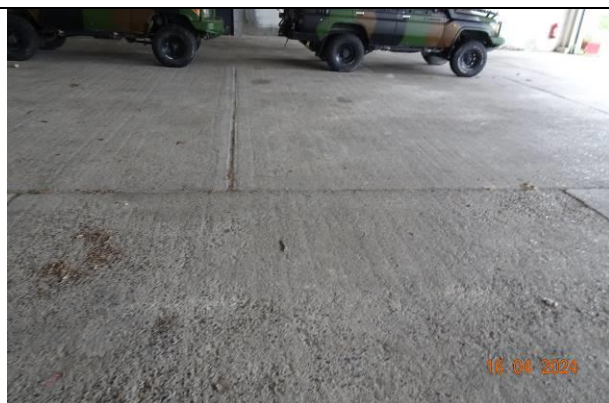
Photo N°19 : Dito

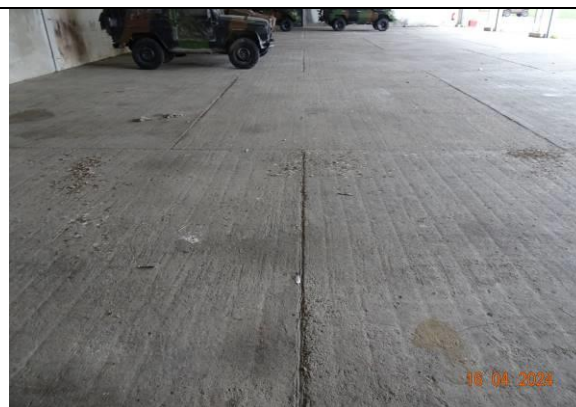
Photo N°20 : Dito
