**N° Étude**
**SO35.24.0168**
**Affaire**
**Désamiantage et  
déconstruction**

Rue du centre  
35240 – LE THEIL DE BRETAGNE

## Etude structure avant démolition

### Diagnostic

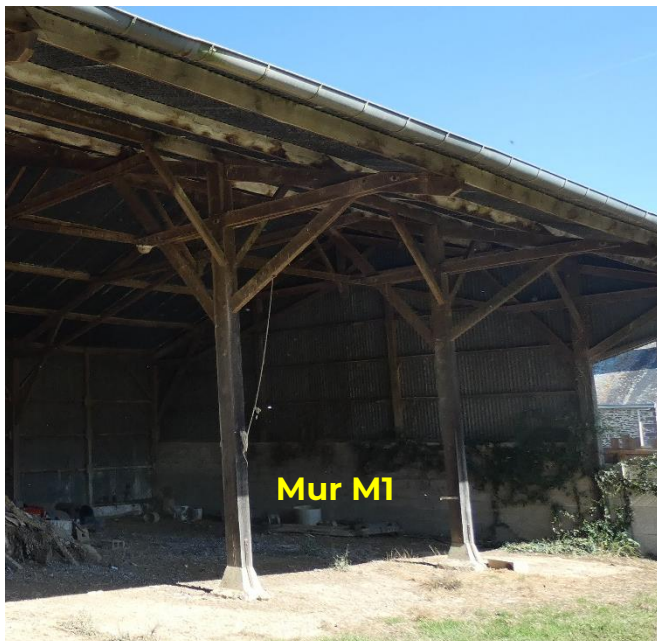
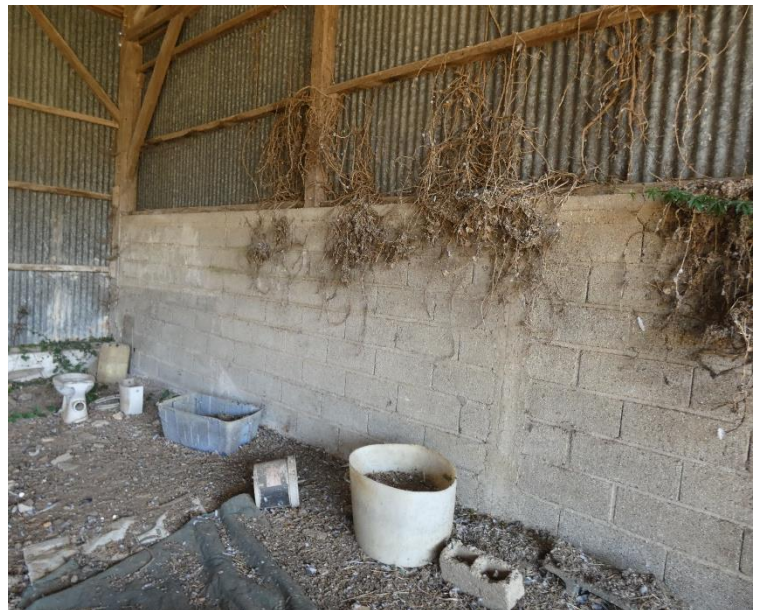
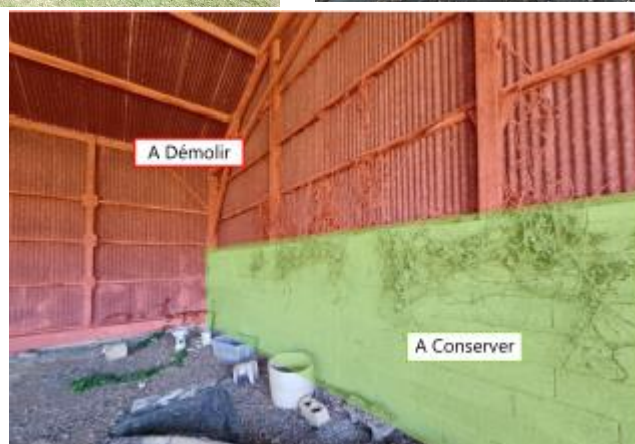
**Etat du mur M1**

Le mur M1 est un mur en parpaings d'environ 2 m de haut et d'environ 15 cm d'épaisseur liaisonné aux extrémités à deux poteaux bois qui soutiennent la charpente.

Le mur semble en bon état général, sans fissures significatives ni signes de déformation. Les joints entre les parpaings sont bien définis. Le mur est actuellement stable.

Cependant, avec la démolition de la charpente bois, le mur ne pourra plus bénéficier d'élément de contreventement et sera donc exposé aux forces latérales hors plan (prise au vent). Son épaisseur de 15 cm ne lui permettra pas d'être stable, notamment en cas d'intempéries et sera donc vulnérable à des déformations ou à un effondrement.

En l'absence de charpente et compte tenu de l'épaisseur relativement mince de 15 cm, le mur ne pourra pas maintenir une stabilité suffisante.

Des renforts structuraux (contre poteaux avec massifs excentrés) ou des étais temporaires (butons + massifs excentrés) devront être mis en place pour assurer la stabilité de ce mur.

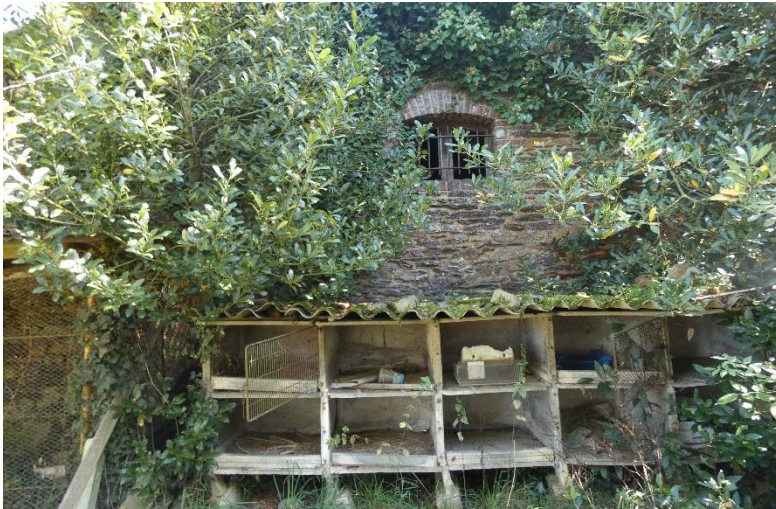
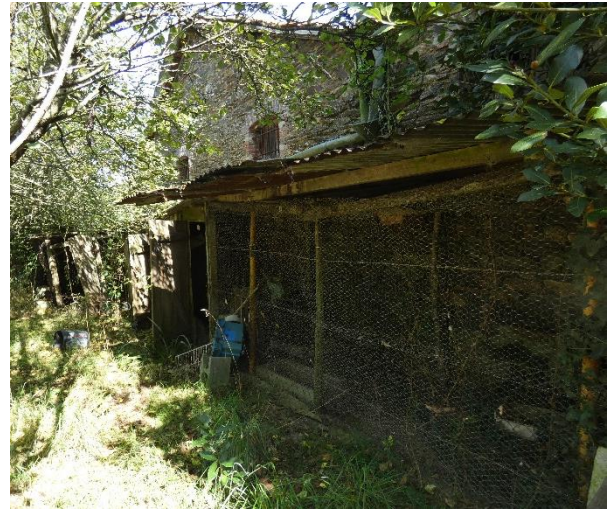
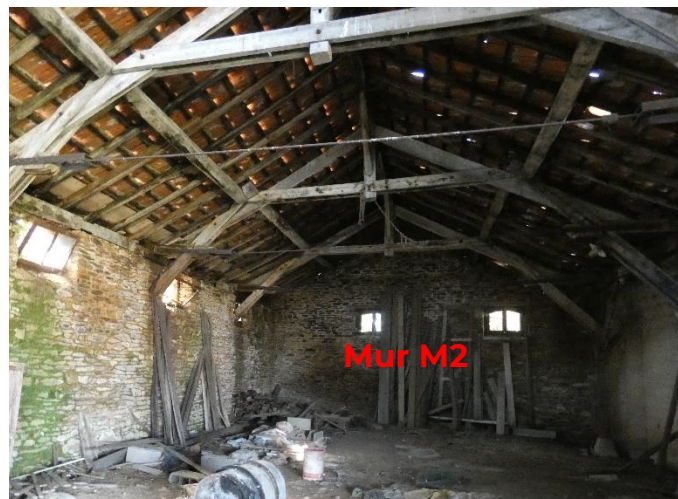
**Etat du mur M2**

L'appentis accolé au mur sera démoli.

Le mur M2 est un mur en moellons de 50 cm d'épaisseur qui sera conservé sur une hauteur d'1 mètre 50.

Les joints de mortier entre les moellons sont bien maintenus, sans signes de dégradation tels que des fissures ou de l'effritement. Les moellons sont alignés correctement avec des joints uniformes, indiquant une construction soignée et stable.

Le mur ne présente pas de fissures structurales visibles ni de déformations.

La réduction de la hauteur du mur à 1 mètre 50 va permettre de réduire les charges horizontales appliquées sur ce mur tout en diminuant les forces de flexion.

Malgré la démolition de la charpente bois et du panneau de mur situé à l'extrémité gauche de l'élément étudié, la réduction de la hauteur du mur M2 à 1 mètre 50 couplé à sa composition et à son épaisseur de 50 cm lui permettra d'être stable sous son propre poids, notamment vis-à-vis de la prise au vent et de ne pas risquer de s'effondrer.

Même si aucun renforcement ne devra être envisagé cependant, l'abaissement de la hauteur du mur à 1 mètre 50 devra être accompagné de la mise en place d'une protection de type chaperon ou glacié en tête de mur.

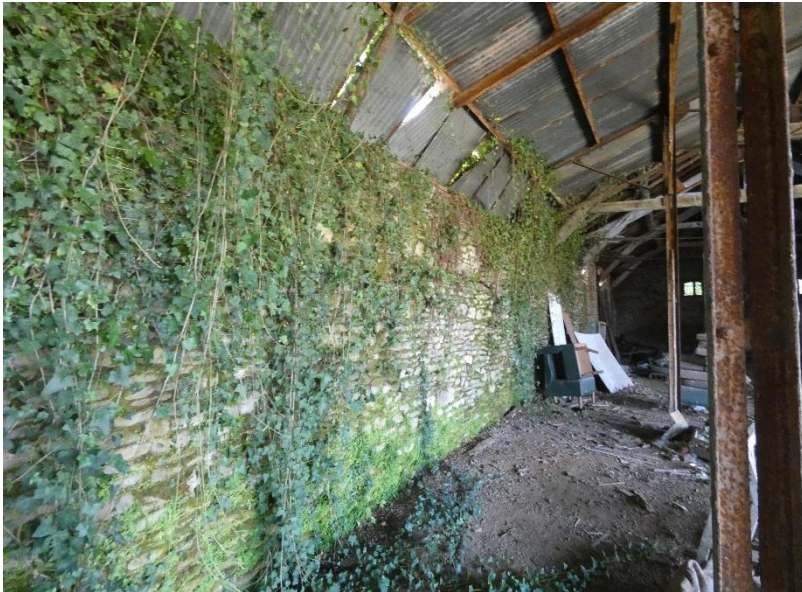
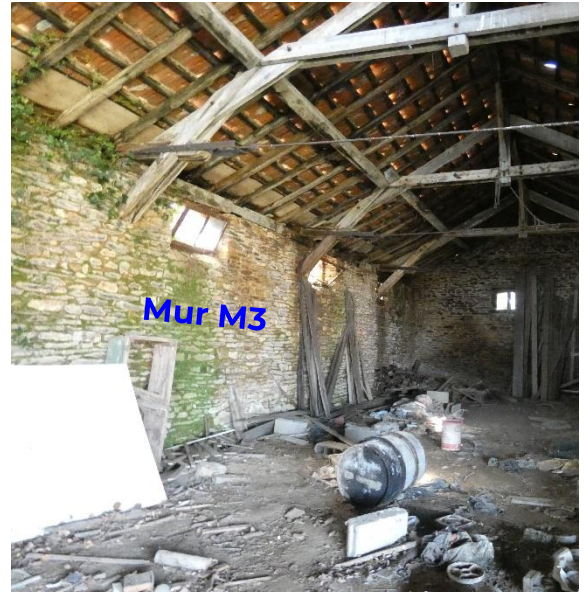
**Etat du mur M3**

Le mur M3 est un mur en moellons de 50 cm d'épaisseur qui sera écrêté sur 50 cm environ (jusqu'au niveau de dessous de fenêtre) et sera donc conservé avec une hauteur de 2m50.

Tout comme le mur M2, les joints de mortier entre les moellons sont bien maintenus, sans signes de dégradation tels que des fissures ou de l'effritement.

Les moellons sont alignés correctement avec des joints uniformes, indiquant une construction soignée et stable.

Le mur ne présente pas de fissures structurelles visibles ni de déformations.

Cependant, il présente des traces d'humidité matérialisées par la présence de mousse.

Cette humidité peut être engendrée par la présence d'une certaine hauteur de terre de l'autre côté du mur. Nous n'avons pas pu déterminer cette hauteur étant donné que nous n'avons pu accéder à la parcelle voisine située de l'autre côté du mur.

En raison de la démolition de la charpente bois et métallique et étant donné que nous n'avons aucune information sur la hauteur de terre s'appuyant sur le mur, nous ne pouvons pas déterminer la force de poussée des terres et donc la stabilité du mur.

Afin de tout de même garantir la stabilité du mur M3, deux solutions de renforcement peuvent être envisagées :

- La mise en place d'un talus de terre sur l'ensemble de la longueur du mur et de hauteur égale à la terre situé sur la parcelle voisine s'appuyant sur le mur M3. Ceci permettra d'annuler la poussée des terres et donc d'assurer la stabilité du mur.

- La mise en place de renforcement ou d'étais provisoires (butons + massifs poids) sur l'ensemble de la longueur du mur M3.

L'abaissement de la hauteur du mur à 2 mètres 50 devra être accompagné de la mise en place d'une protection de type chaperon ou glacis en tête de mur.

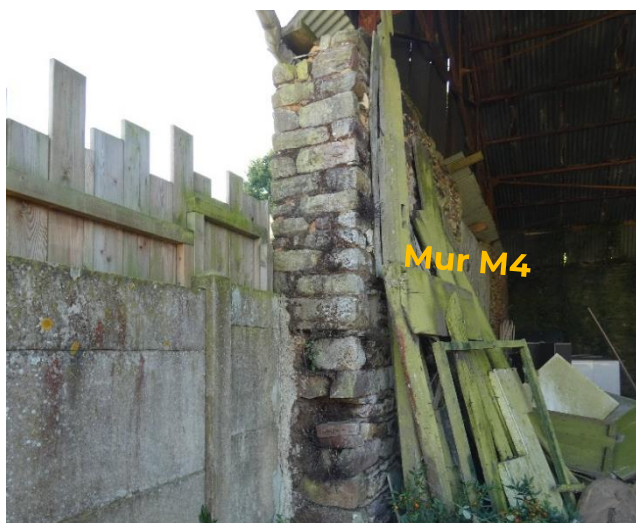
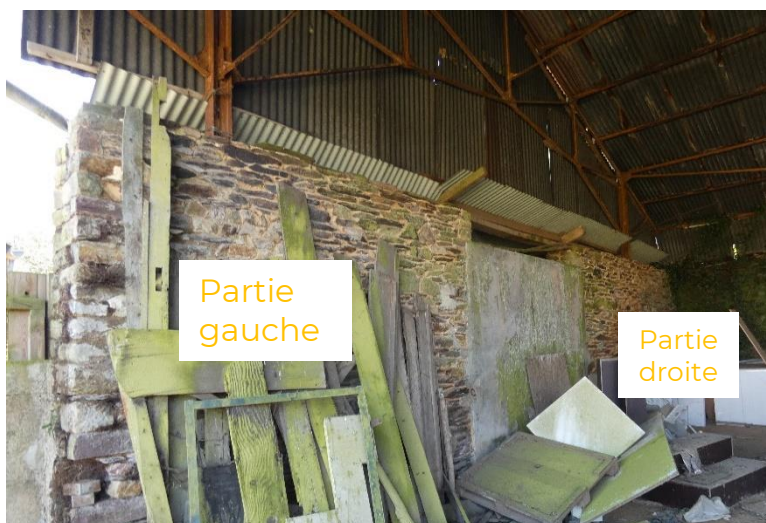
**Etat du mur M4**

Le mur M4 est un mur en moellons de 50 cm d'épaisseur séparé en son centre par un mur en béton servant de mur périphérique à une cuve d'eau. (Située sur la parcelle voisine)

Suite à la démolition de la charpente et des tôles de couverture, la protection de la tête de mur ne sera plus assurée. De plus, les bastaings actuellement présents sur la tête de la partie droite et du mur en béton seront conservés pour maintenir la couverture au droit de l'appentis voisin

Tout comme les murs M2 et M3, les joints de mortier entre les moellons sont bien maintenus, sans signes de dégradation tels que des fissures ou de l'effritement. Les moellons sont alignés correctement avec des joints uniformes, indiquant une construction soignée et stable.

Le mur ne présente pas de fissures structurelles visibles ni de déformations.

Le mur étant uniquement soumis à des charges de vent couplé à une composition en moellons et à une épaisseur de 50 cm, nous pouvons affirmer que la stabilité du mur est assurée et que ce dernier ne risque pas de s'effondrer malgré la démolition de la charpente.

Aucun renforcement ne devra être envisagé cependant, la protection de la tête de mur devra être assurée sur la partie droite par la mise en place d'une protection de type chaperon ou glaciis sur la partie non recouverte par le bastaing et sur la partie gauche du mur par le même type de protection mais sur l'entièreté de la surface de la tête de mur étant donné que les bastaings situés sur cette partie de mur seront retirés.

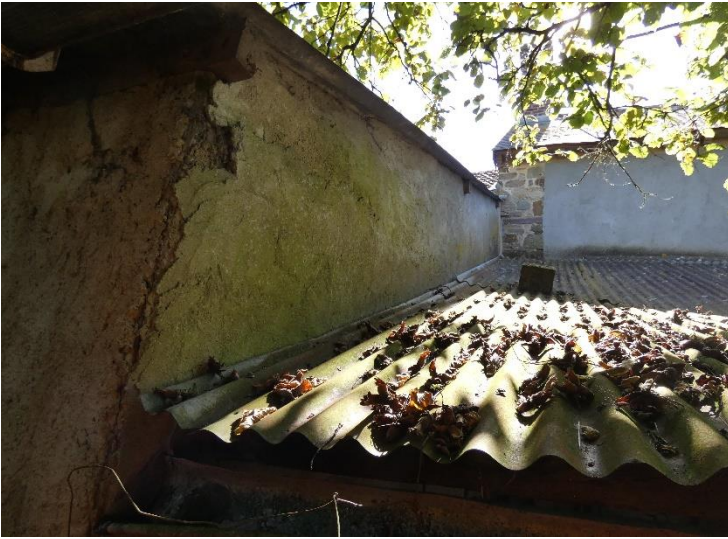
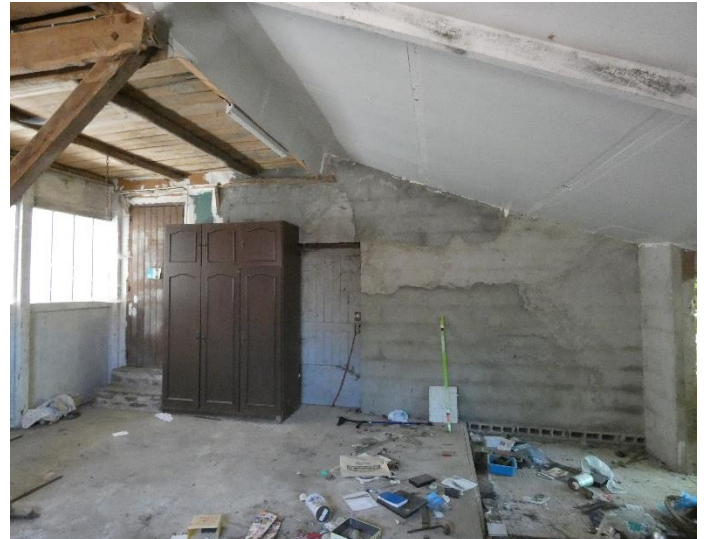
**Etat du mur M5 extérieur (à gauche) et intérieur (à droite)**

Le mur M5 est un mur en parpaings de 15 cm d'épaisseur faisant partie des murs périphériques d'un bâtiment à démolir.

Le mur semble en bon état général et est actuellement stable.

Cependant, la démolition des 3 autres panneaux du mur du bâtiment ainsi que de la toiture va compromettre sa stabilité. Il ne sera plus maintenu en tête par les planchers et la charpente démolis. De plus, étant donné le très mauvais état de l'appentis voisin, celui-ci ne peut pas jouer le rôle de maintien hors plan du mur.

En l'absence des autres murs du bâtiment, de la toiture et compte tenu de la faible épaisseur de 15 cm du mur, la stabilité du mur ne pourra être assurée.

Deux solutions doivent être envisagées pour palier au risque d'effondrement.

- 1) La démolition puis la reconstruction du mur M5 en un mur en béton armé ou bloc à bancher auto stable, ancré dans des semelles filantes.  
Cela implique :  
Soit la démolition totale ou partielle (sur au moins la 1<sup>ère</sup> travée de 3.00 m) de l'appentis  
Soit un étalement et une reprise des solives affaissées sur le mur
- 2) Dans le cas où le mur M5 souhaite être conservé en l'état, des renforts structurels ou des étais provisoires devront être mis en place du côté opposé à l'appentis afin d'assurer la stabilité du mur. A noter que ces renforts seront situés sur l'emprise du projet de la future route.  
De plus, l'ouverture (porte faisant lien entre les 2 parcelles) devra être rebouchée.

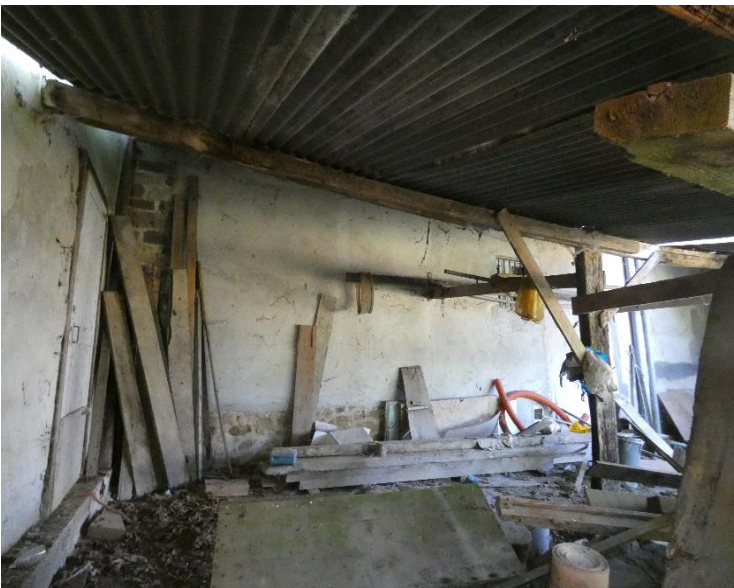
**Etat de l'appentis encastré dans le mur M5**

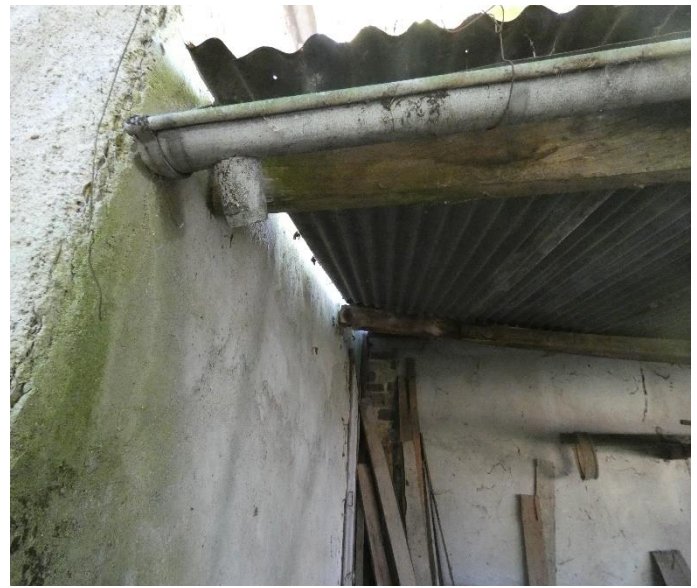
**Encastrement des pannes dans le mur M5**

L'appentis dont les pannes sont encastrées dans le mur M5 appartient au propriétaire de la parcelle voisine.

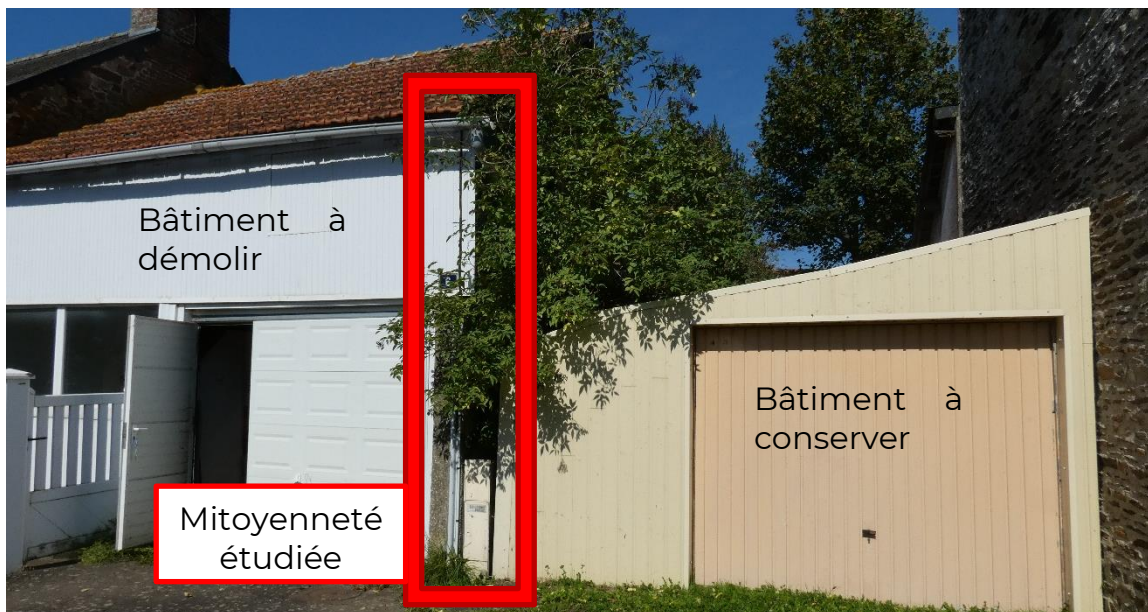
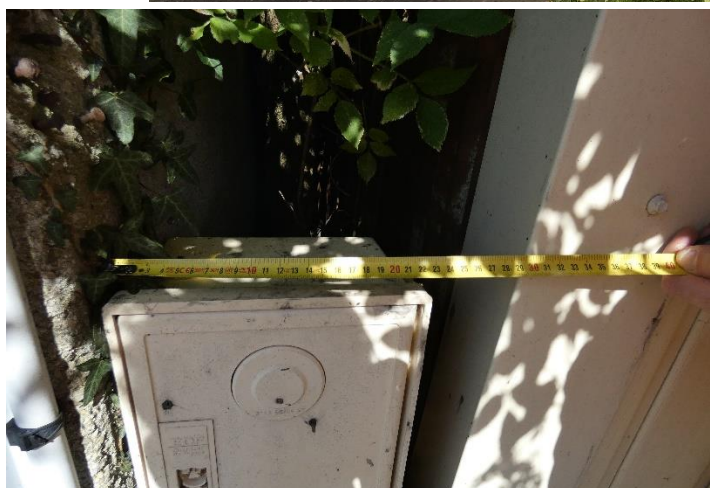
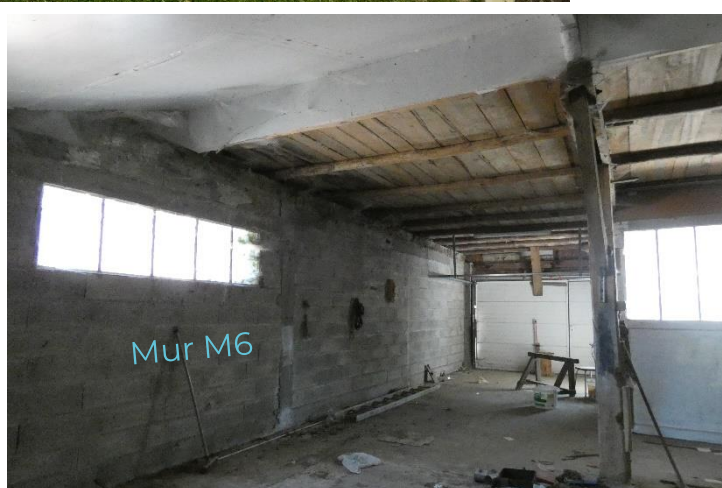
**Mitoyenneté et état du mur M6**

Le bâtiment à conserver et le bâtiment à démolir sont séparés de 30 cm sur toute leur longueur.

La présence d'un vide de construction de 30 cm entre le bâtiment à démolir et celui à conserver assure une séparation suffisante pour éviter tout transfert de charges entre les deux structures. D'un point de vue structurel, ce vide garantit qu'aucun impact, vibration ou débris provenant de la démolition n'affectera la stabilité du bâtiment conservé. De plus, l'absence de contact direct entre les deux bâtiments réduit le risque d'endommager la structure restante lors des opérations de démolition.
