# RAPPORT THERMOGRAPHIE

## CHT SAINT-DENIS - CASANOVA

### 93200 SAINT DENIS

- Adresse : 11 Rue Danielle-Casanova, 93205 Saint-Denis
- Date de visite : 13/03/2024
- Heure de visite : 8h-10h

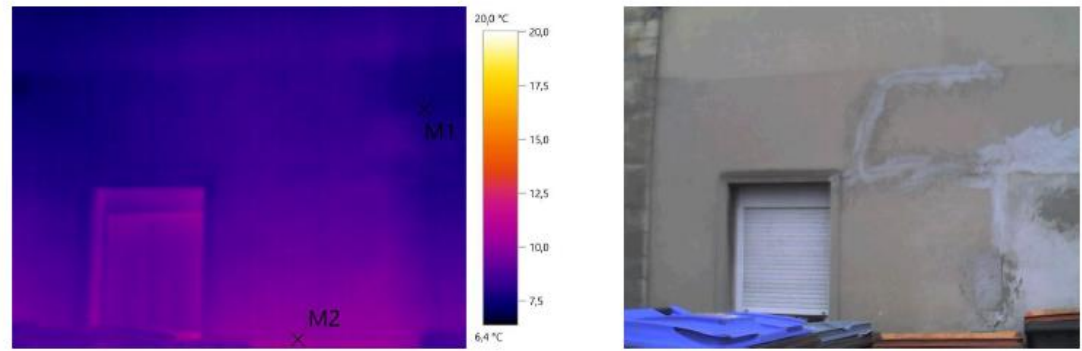
# MESURE N°1

Bâtiment 20 bis : Gradient de température au niveau du mur démontrant un défaut d'isolation en partie basse de ce dernier.

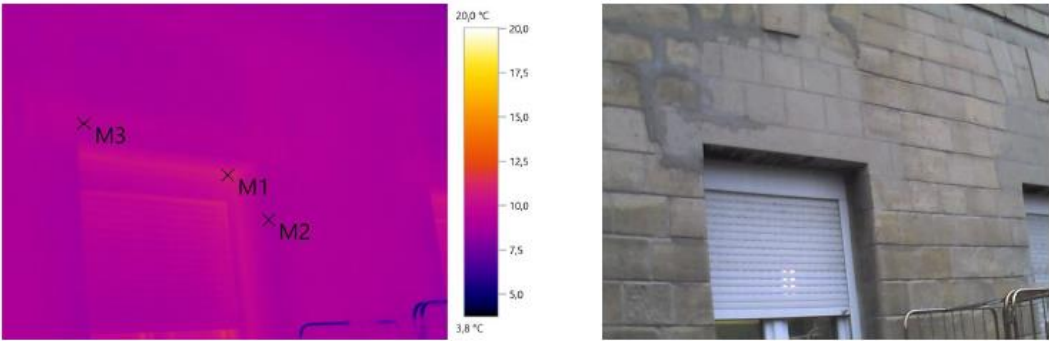
# MESURE N°2

Ponts thermiques linéaire tout autour du cadre de la fenêtre.  
Légères déperditions visibles au niveau du tableau (M3).

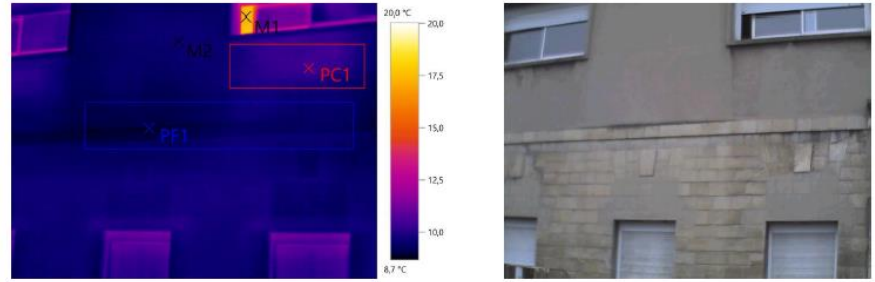
# MESURE N°3

La fenêtre est ouverte, température mesurée à l'intérieur de la pièce : 17°C (pas d'informations sur la durée d'ouverture de cette dernière).  
La différence de température entre l'intérieur et l'extérieur de la pièce est faible, cependant, on remarque des déperditions thermiques au niveau de l'allège (PC1) de la fenêtre plus importantes que sur le mur à gauche de la fenêtre (M2).  
On peut également voir que les ponts thermiques linéaires du plancher intermédiaire sont bien traités (PF1).

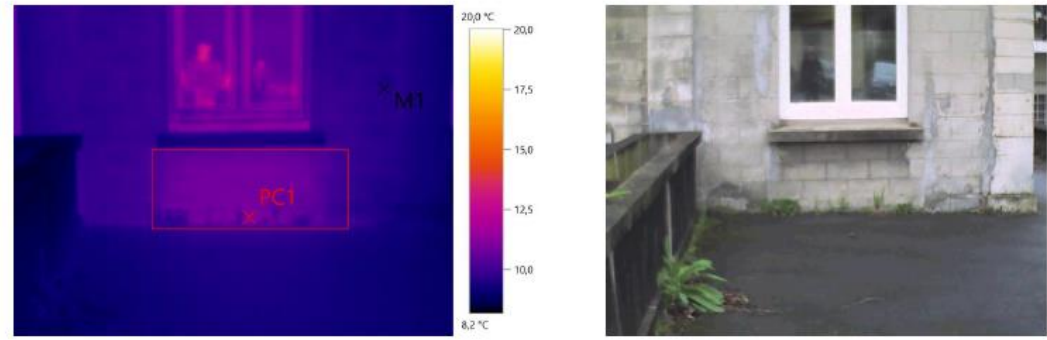
# MESURE N°4

Différence de température entre l'allège de la fenêtre (PC1) et le mur (M1), probablement lié à un radiateur (à confirmer lors de la visite).

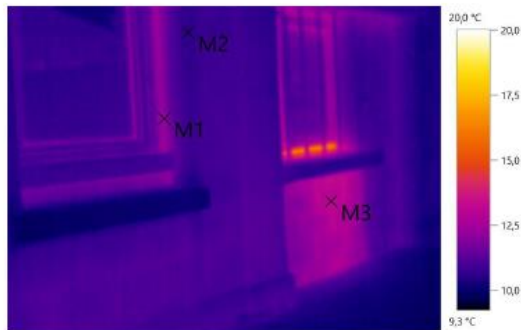
## MESURE N°6

Ponts thermiques linéaires visibles entre le cadre de la fenêtre et le tableau (M1).  
Déperditions thermiques au niveau du linteau

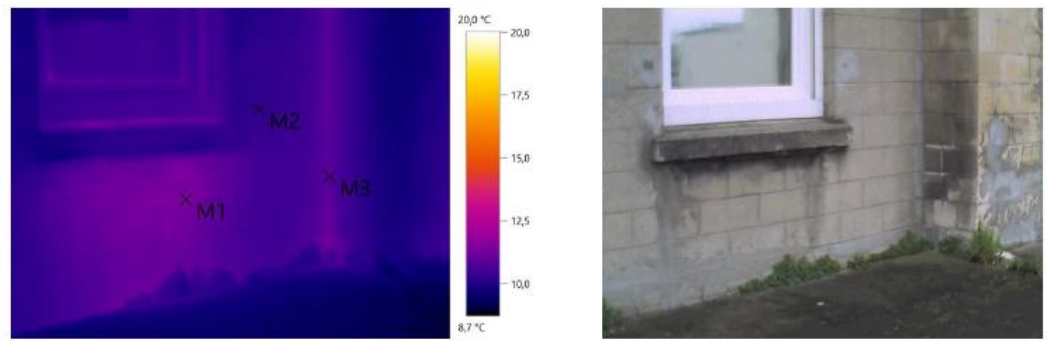
# MESURE N°7

Légers ponts thermiques au niveau de l'angle rentrant (M3) et en allège du mur (M1) potentiellement dus à un radiateur (à confirmer lors de la visite).

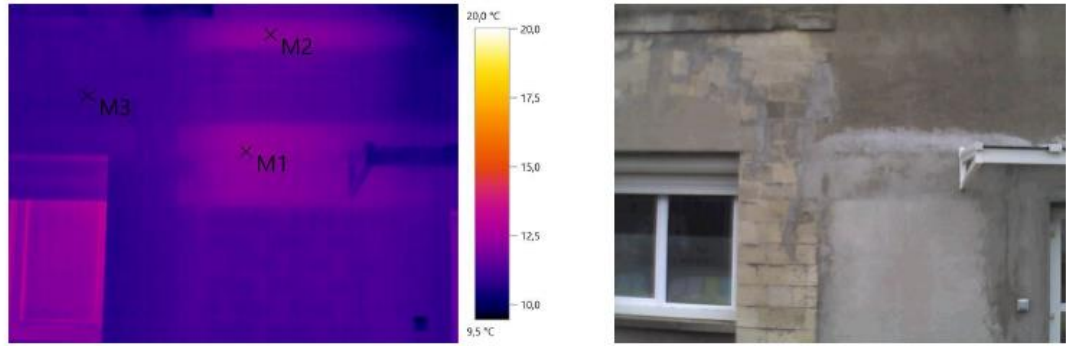
# MESURE N°8

Défaut d'isolation du mur (M1) et ponts thermiques liés au plancher intermédiaire (M2).

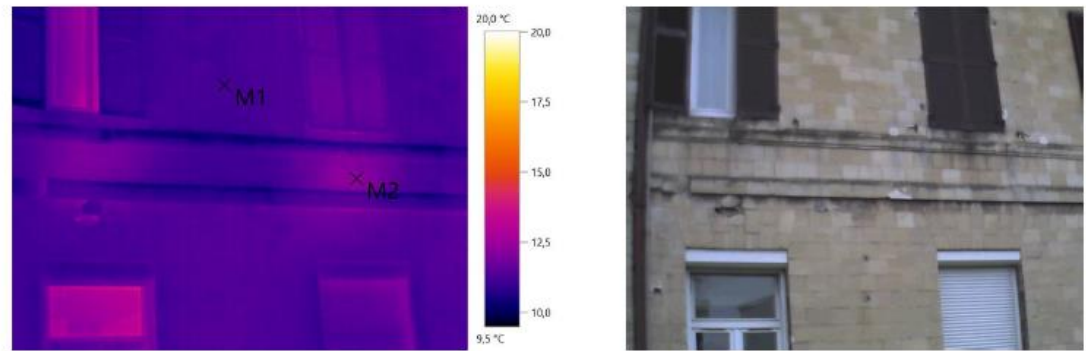
# MESURE N°9

Ponts thermiques au niveau des allèges des fenêtres (M2), probablement dus à l'emplacement d'un radiateur (à confirmer lors de la visite).

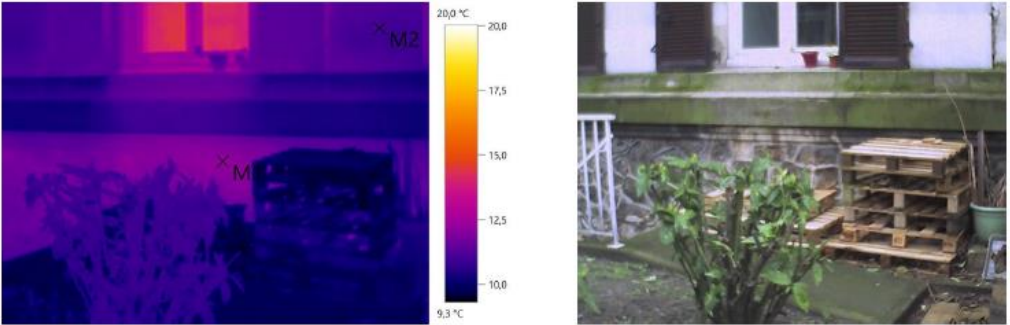
# MESURE N°11

Déperditions thermiques au niveau de l'allège de la fenêtre, probablement dus à l'emplacement d'un radiateur (à confirmer lors de la visite du local).

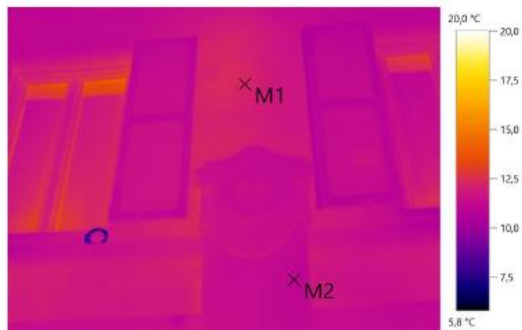
## MESURE N°12

Différence de température entre les points M1 et M2 montrant des déperditions thermiques uniformes sur l'ensemble du mur dues à un défaut d'isolation.

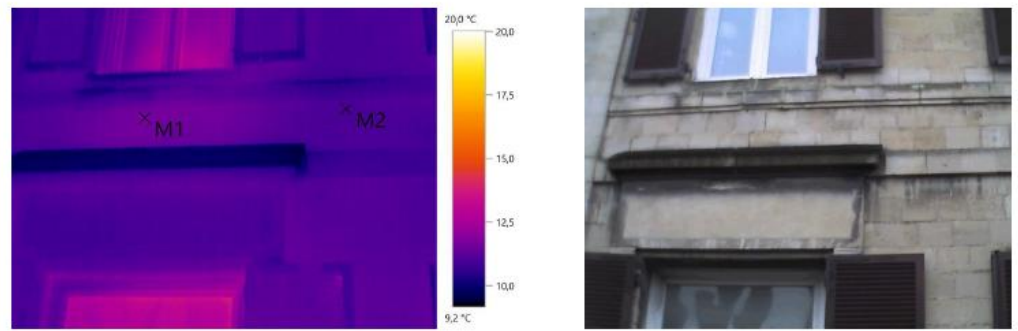
# MESURE N°13

Dépénérations thermiques au niveau de l'allège de la fenêtre, probablement dus à l'emplacement d'un radiateur (à confirmer lors de la visite du local).

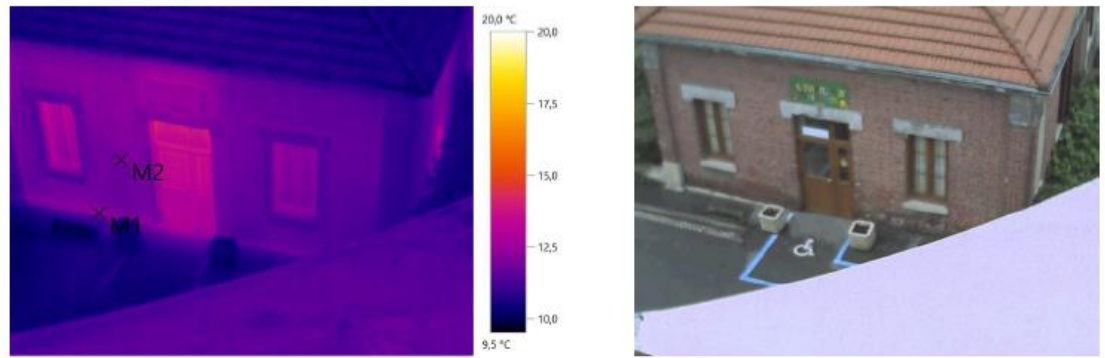
# MESURE N°14

Nous remarquons de légers ponts thermiques linéaires entre le plancher bas et les murs extérieurs.

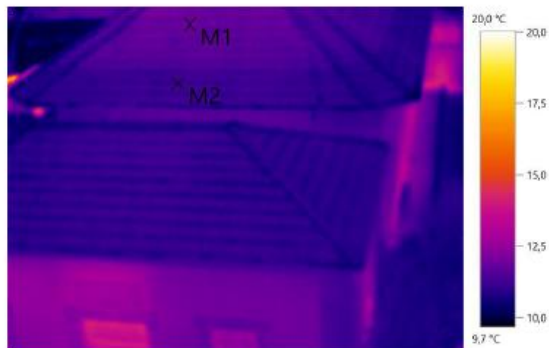
## MESURE N°15

Légères déperditions thermiques sur la partie haute de la toiture.

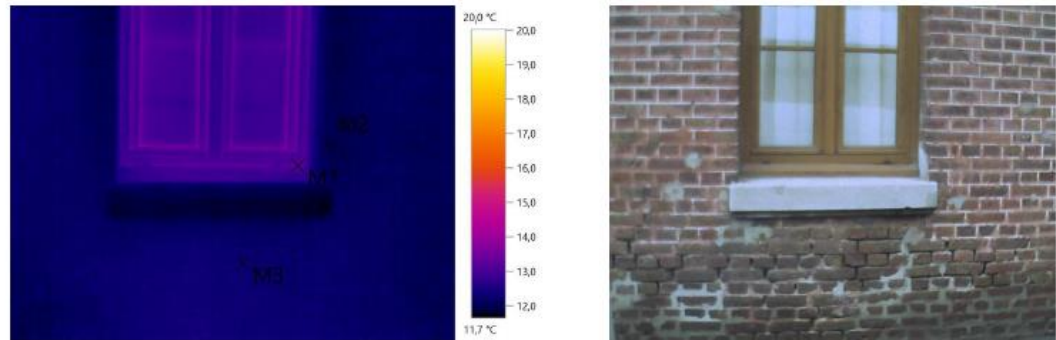
# MESURE N°16

Dépêrditions thermiques au niveau des menuiseries bois.

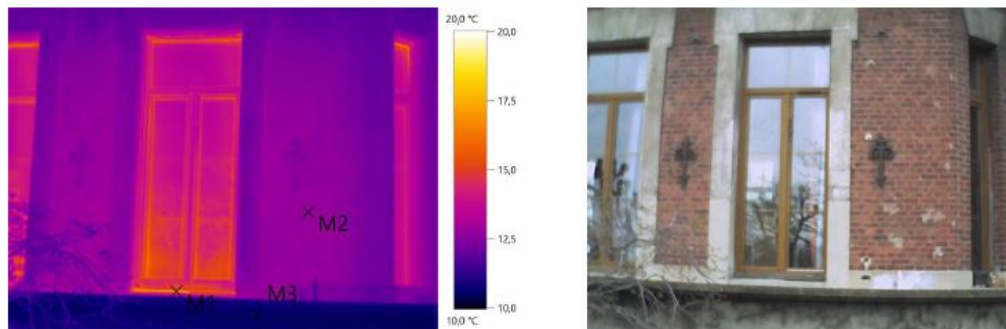
## MESURE N°18

En comparaison au bas du mur, le mur de brique est beaucoup plus déperditif.  
On remarque également de plus importantes déperditions thermiques entre l'appui de la fenêtre et le cadre en bois.

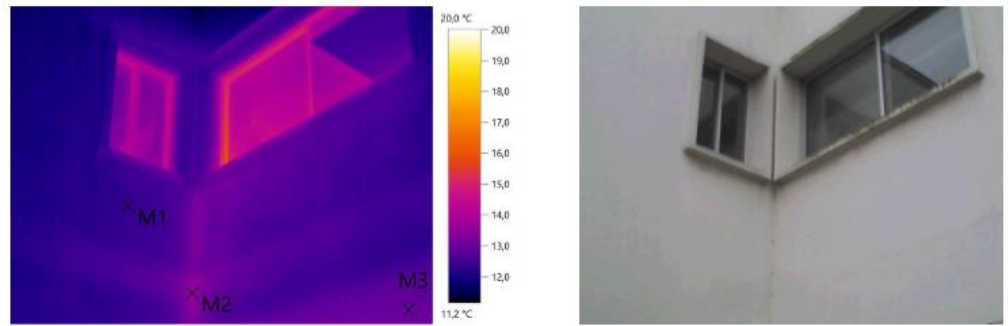
# MESURE N°19

Pont thermique au niveau de l'angle rentrant du mur extérieur (M2).  
On peut également apercevoir un pont thermique entre le mur extérieur et le plancher intermédiaire (M3).

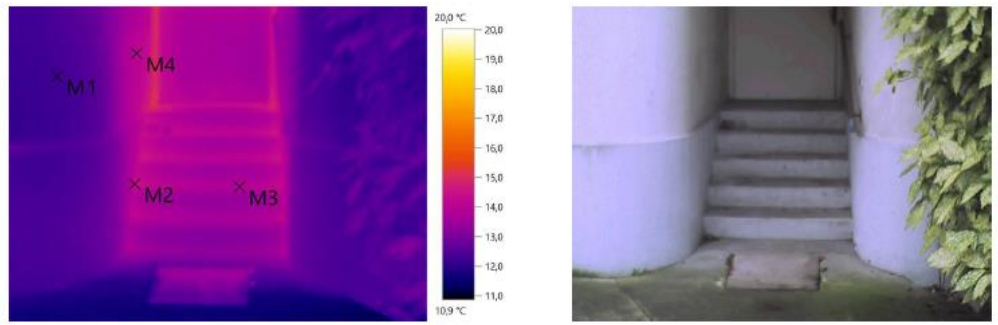
# MESURE N°20

Déperditions thermiques importantes au niveau des marches et du mur du renforcement.  
En revanche pas de pont thermique au niveau de la dalle au sol.

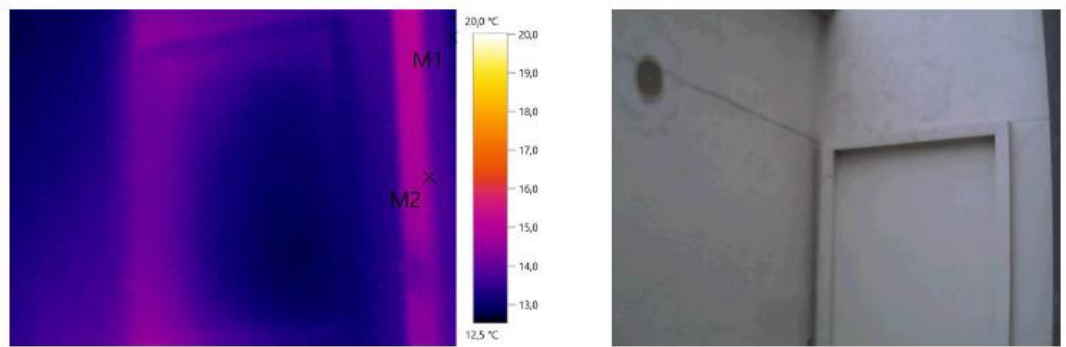
# MESURE N°21

Pont thermique sur l'ensemble du périmètre de la porte.

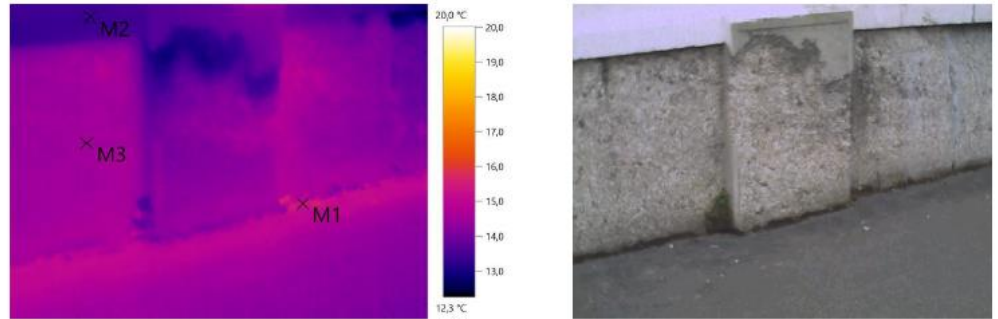
# MESURE N°23

Pont thermique au niveau de la dalle au sol. Le raccord de l'isolation du mur et du sol n'est pas entièrement jointif.

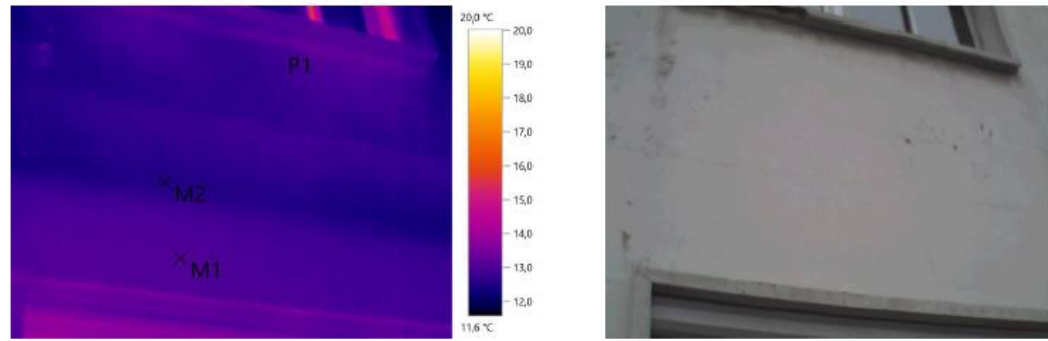
# MESURE N°24

Léger pont thermique entre le plancher intermédiaire et le mur extérieur.

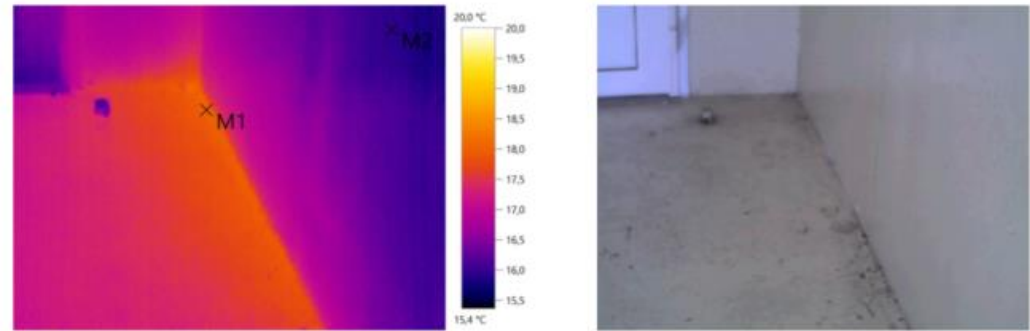
# MESURE N°25

Déperditions thermiques entre le mur et le sol dues à un raccord des isolants non-jointif.

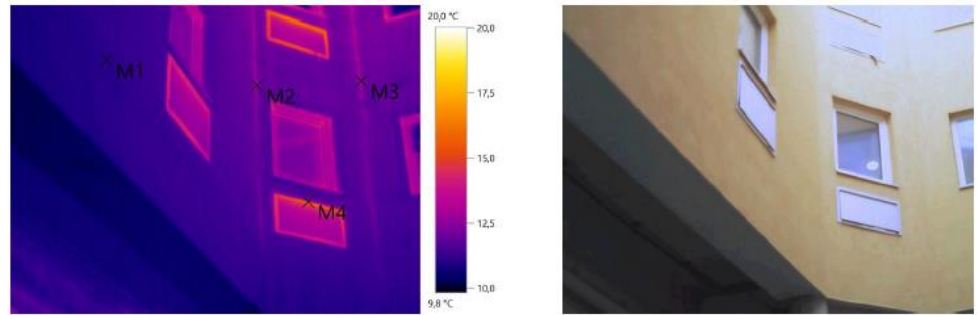
Ponts thermiques au niveau des liaisons entre les murs extérieurs.  
Déperditions thermiques par infiltration d'air au niveau des bouches de désenfumage.

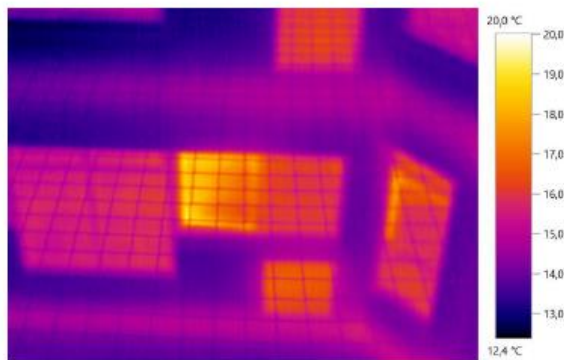
Fenêtre ouverte au centre de la photo créant des déperditions par infiltration d'air. Les bouches de désenfumage sont également thermiquement déperditives.  
On remarque également les ponts thermiques liés aux planchers intermédiaires.

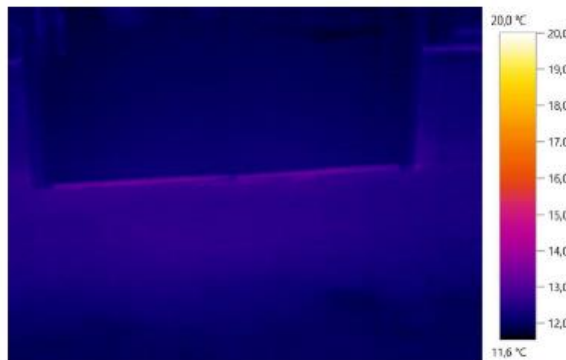
Infiltrations d'air par le bas de la porte.

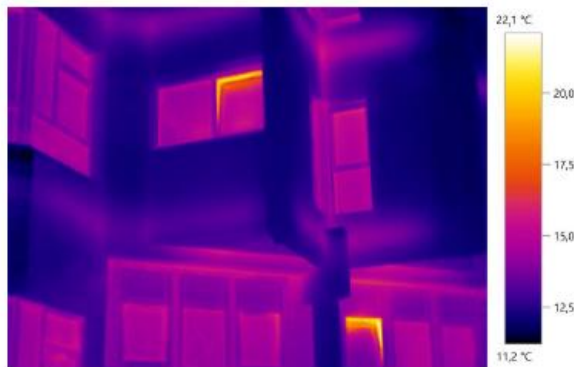
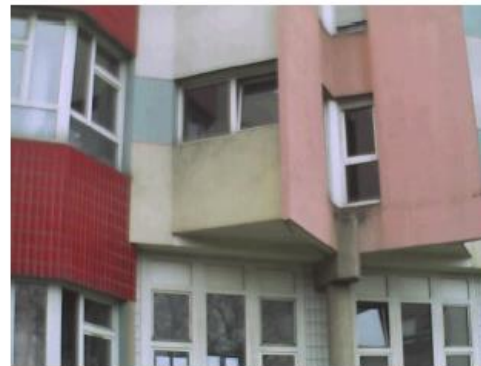
Fenêtres ouvertes créant des déperditions par infiltration d'air.

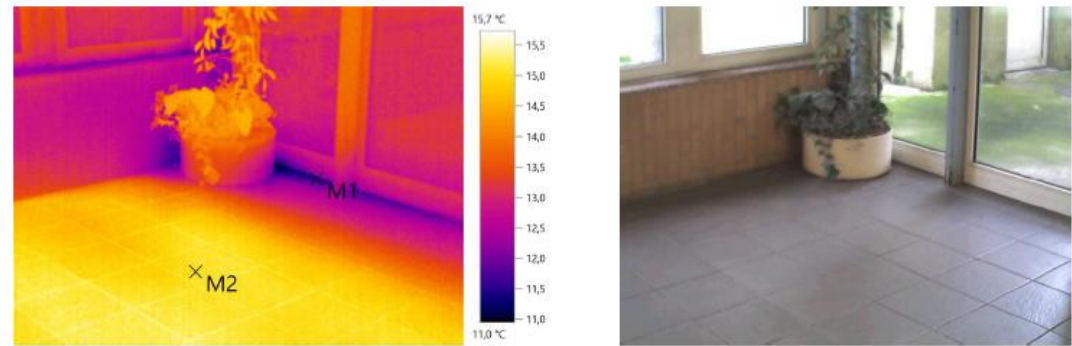
# MESURE N°61

On peut voir des déperditions thermiques liés à un défaut d'étanchéité à l'air sur la partie basse de la fenêtre (M1).

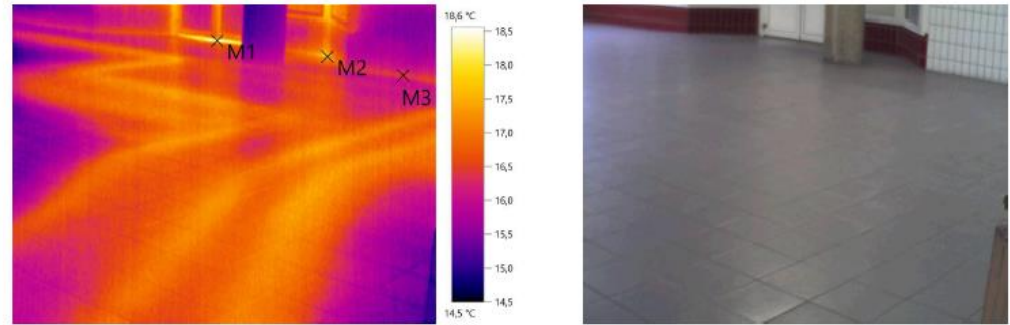
On remarque des défaut d'étanchéité à l'air au niveau de la porte (côté phase2) donnant sur la rue couverte (M1).  
Un pont thermique au niveau de la dalle au sol est également visible (M3) tout le long du mur.

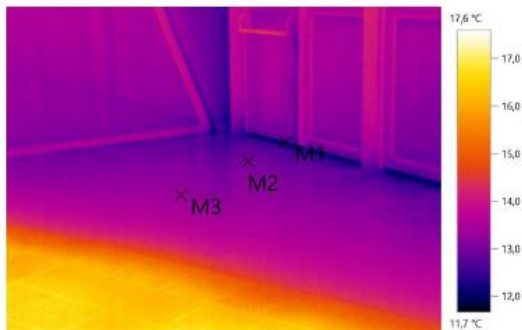
Infiltrations d'air au niveau des fenêtres/ouvrants (M1).

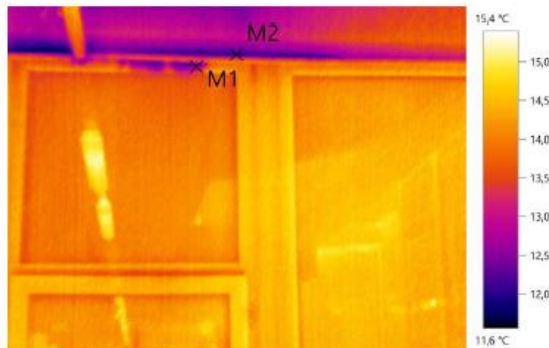
Défaut d'étanchéité à l'air de la fenêtre (M1 et M2).
