**Pré-Rapport de repérage des matériaux et produits contenant de l'amiante à intégrer au Dossier Technique Aмиante**

**Nom du site :** BAT ANNEXE/GPMG/REMIRE MONTJOLY

Bâtiment Hangar DEAL  
PORT DE DEGRAD DES CANNES  
97354 REMIRE MONTJOLY

**Référence du rapport :** 12244087/S1.1.10.R

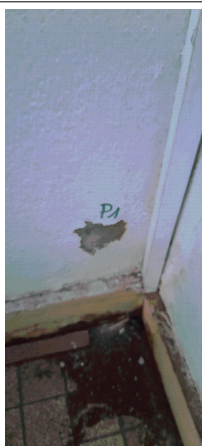
Prélèvement - P001 : Grand Port Maritime de Guyane /  
Bâtiment Hangar DEAL / Rdc / Bureau 1 - Enduit projeté-  
(Absence d'amiante)

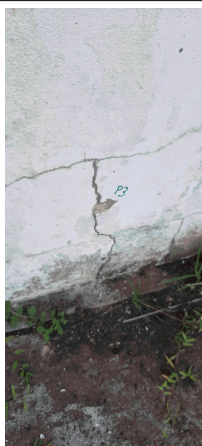
Prélèvement - P003 : Grand Port Maritime de Guyane /  
Bâtiment Hangar DEAL / Extérieur - Enduit projeté- (Absence  
d'amiante)

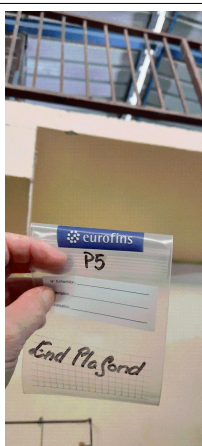
| Matériaux ou produits de la liste B contenant de l'amiante | | | | |
|---|---|---|---|---|
| Grand Port Maritime de Guyane / Bâtiment Hangar DEAL / Rdc / Remise | Plafond | Enduit projeté | Enduit de plafond projeté et lissé avec peinture (sous palier escalier) | EP |

Prélèvement - P005 : Grand Port Maritime de Guyane /  
Bâtiment Hangar DEAL / Rdc / Remise - Enduit projeté - EP-  
(Présence d'amiante)
