# Dossier Technique Amiante

Maison de l'Education  
Chemin Sadecki  
97300 CAYENNE

**Référence du dossier :** 2025-0598

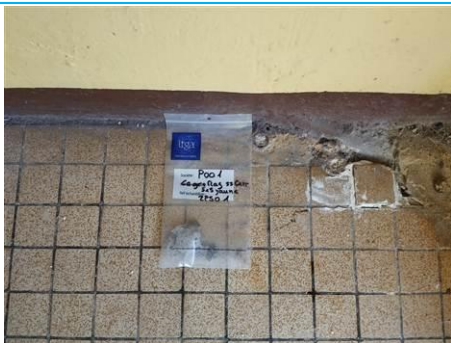
Matériaux : ZPSO 01 - Colle grise avec ragréage sous carrelage 5x5 jaune  
Prélèvement : P001  
Description : Colle grise avec ragréage sous carrelage 5x5 jaune  
Localisation : Rdc - Dégagement  
Résultat : Absence d'amiante

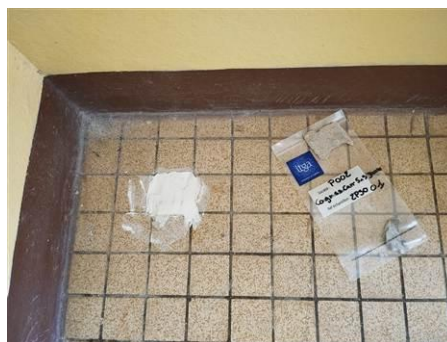
Matériaux : ZPSO 01 - Colle grise avec ragréage sous carrelage 5x5 jaune  
Prélèvement : P002  
Description : Colle grise avec ragréage sous carrelage 5x5 jaune  
Localisation : Rdc - Dégagement  
Résultat : Absence d'amiante

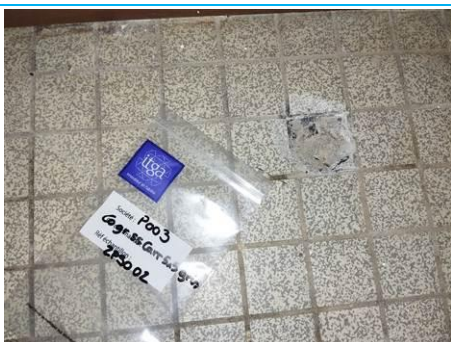
Matériaux : ZPSO 02 - Colle grise sous carrelage 5x5 gris  
Prélèvement : P003  
Description : Colle grise sous carrelage 5x5 gris  
Localisation : Rdc - Salle d'eau 1  
Résultat : Absence d'amiante

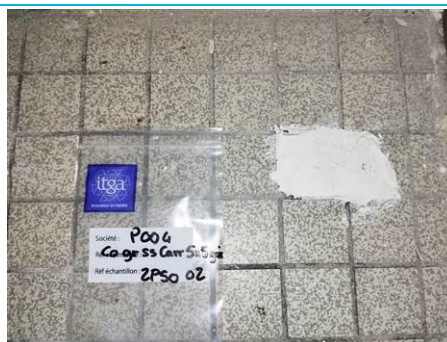
Matériaux : ZPSO 02 - Colle grise sous carrelage 5x5 gris  
Prélèvement : P004  
Description : Colle grise sous carrelage 5x5 gris  
Localisation : Rdc - Chambre 2  
Résultat : Absence d'amiante

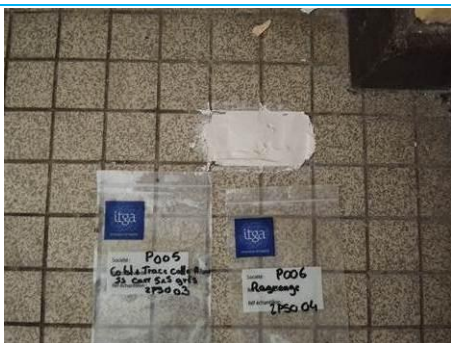
Matériaux : ZPSO 03 - Colle blanche avec trace de colle noire sous carrelage 5x5 gris  
Prélèvement : P005  
Description : Colle blanche avec trace de colle noire sous carrelage 5x5 gris  
Localisation : Rdc - Réfectoire  
Résultat : **Présence d'amiante**

| ZPSO – Description - Localisation | Légende | Repère | AMIANTE | Quantité estimée |
|---|---|---|---|---|
| ZPSO 03 - Colle blanche avec trace de colle noire sous carrelage 5x5 gris | | P005; P007 | Présence d'amiante (Après analyse en laboratoire) | 70m² |

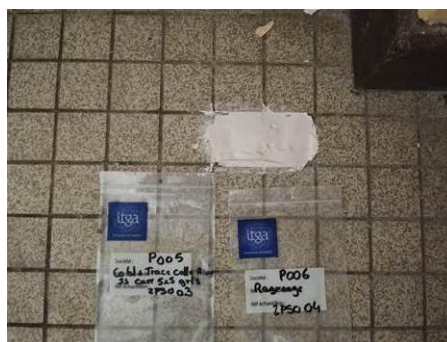
Matériaux : ZPSO 04 - Ragréage gris noir  
Prélèvement : P006  
Description : Ragréage gris noir situé sous la colle blanche P005  
Localisation : Rdc - Réfectoire  
Résultat : **Présence d'amiante**

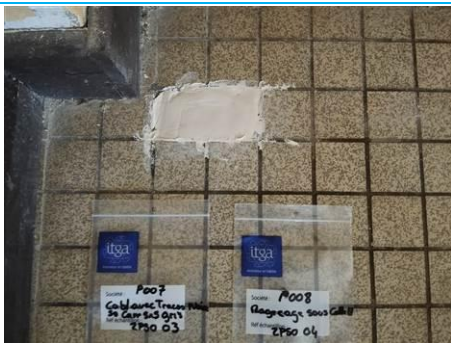
Matériaux : ZPSO 03 - Colle blanche avec trace de colle noire sous carrelage 5x5 gris  
Prélèvement : P007  
Description : Colle blanche avec trace de colle noire sous carrelage 5x5 gris  
Localisation : Rdc - Réfectoire  
Résultat : **Présence d'amiante**

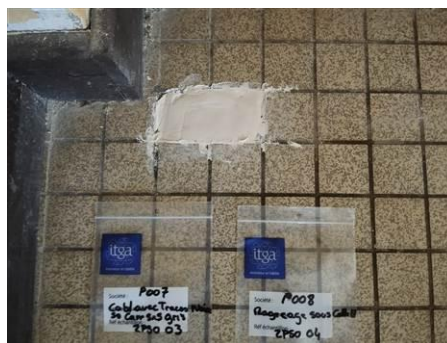
Matériaux : ZPSO 04 - Ragréage gris noir  
Prélèvement : P008  
Description : Ragréage gris noir situé sous la colle blanche P007  
Localisation : Rdc - Réfectoire  
Résultat : **Présence d'amiante**

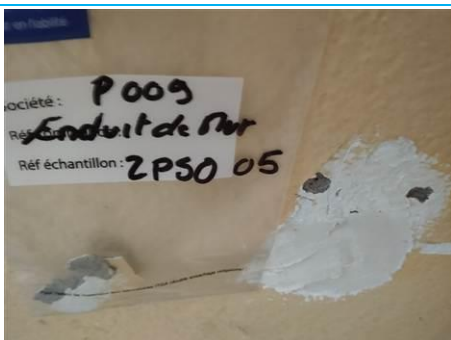
Matériaux : ZPSO 05 - Enduit de mur avec peinture  
Prélèvement : P009  
Description : Enduit de mur avec peinture  
Localisation : Rdc - Réfectoire  
Résultat : Absence d'amiante

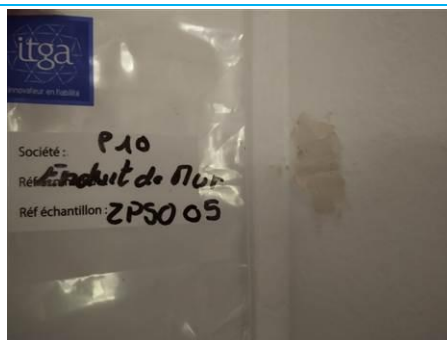
Matériaux : ZPSO 05 - Enduit de mur avec peinture  
Prélèvement : P010  
Description : Enduit de mur avec peinture  
Localisation : Rdc - Chambre 1  
Résultat : Absence d'amiante

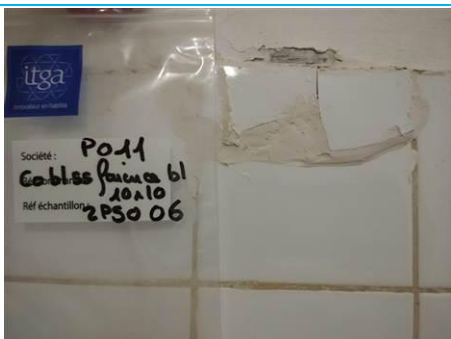
Matériaux : ZPSO 06 - Colle blanche sous faïence 10x10 blanche  
Prélèvement : P011  
Description : Colle blanche sous faïence 10x10 blanche  
Localisation : Rdc - Salle d'eau 1  
Résultat : Absence d'amiante

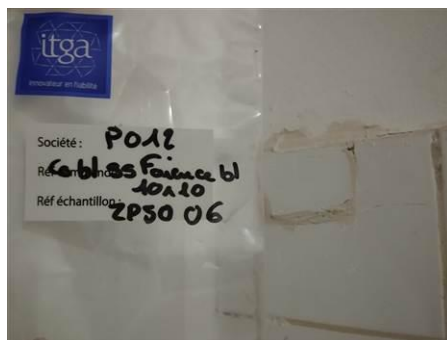
Matériaux : ZPSO 06 - Colle blanche sous faïence 10x10 blanche  
Prélèvement : P012  
Description : Colle blanche sous faïence 10x10 blanche  
Localisation : Rdc - Salle d'eau 2  
Résultat : Absence d'amiante

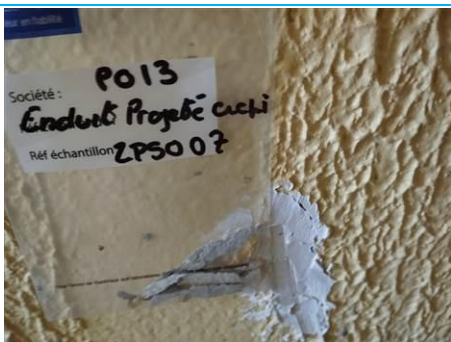
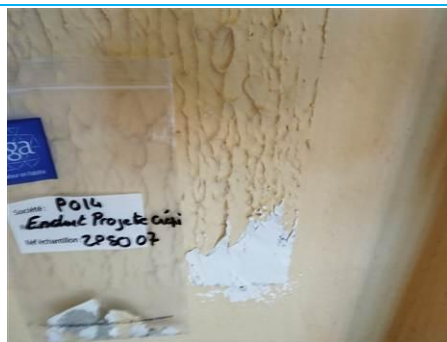
| <p>Matériaux : ZSPO 07 - Enduit de mur crépi avec peinture<br/>Prélèvement : P013<br/>Description : Enduit de mur crépi avec peinture<br/>Localisation : Rdc - Réfectoire<br/>Résultat : Absence d'amiante</p> | <p>Matériaux : ZSPO 07 - Enduit de mur crépi avec peinture<br/>Prélèvement : P014<br/>Description : Enduit de mur crépi avec peinture<br/>Localisation : Rdc - Réfectoire<br/>Résultat : Absence d'amiante</p> |

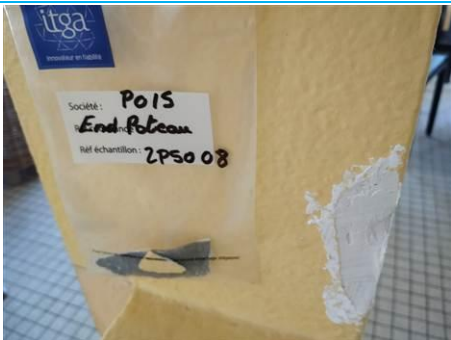
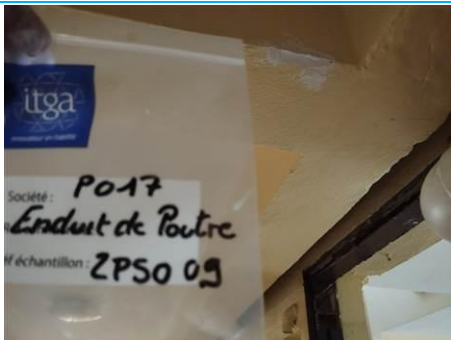
| <p>Matériaux : ZSPO 08 - Enduit de poteau avec peinture<br/>Prélèvement : P015<br/>Description : Enduit de poteau avec peinture<br/>Localisation : Rdc - Réfectoire<br/>Résultat : Absence d'amiante</p> | <p>Matériaux : ZSPO 09 - Enduit de poutre avec peinture<br/>Prélèvement : P017<br/>Description : ZSPO 09 - Enduit de poutre avec peinture<br/>Localisation : Rdc - Dégagement<br/>Résultat : Absence d'amiante</p> |

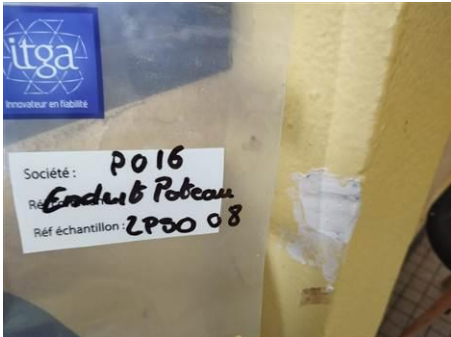
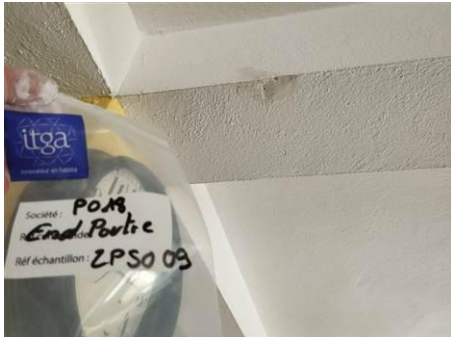
| <p>Matériaux : ZSPO 08 - Enduit de poteau avec peinture<br/>Prélèvement : P016<br/>Description : Enduit de poteau avec peinture<br/>Localisation : Rdc - Réfectoire<br/>Résultat : Absence d'amiante</p> | <p>Matériaux : ZSPO 09 - Enduit de poutre avec peinture<br/>Prélèvement : P018<br/>Description : Enduit de poutre avec peinture<br/>Localisation : Rdc - Réfectoire<br/>Résultat : Absence d'amiante</p> |

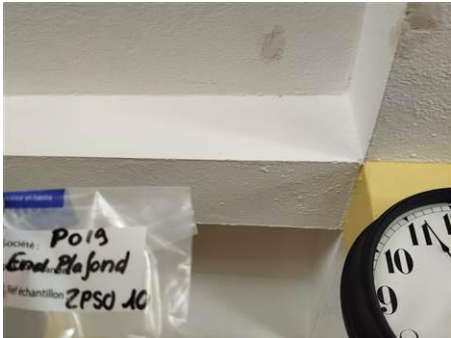
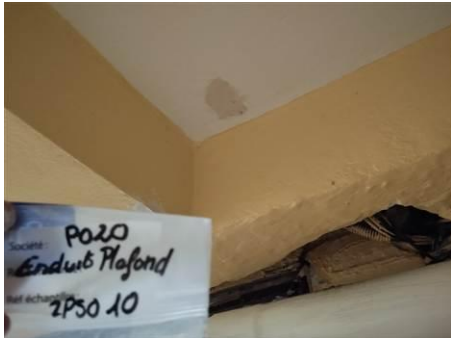
| <p>Matériaux : ZPSO 10 - Enduit de plafond avec peinture<br/>Prélèvement : P019<br/>Description : Enduit de plafond avec peinture<br/>Localisation : Rdc - Réfectoire<br/>Résultat : Absence d'amiante</p> | <p>Matériaux : ZPSO 10 - Enduit de plafond avec peinture<br/>Prélèvement : P020<br/>Description : Enduit de plafond avec peinture<br/>Localisation : Rdc - Dégagement<br/>Résultat : Absence d'amiante</p> |

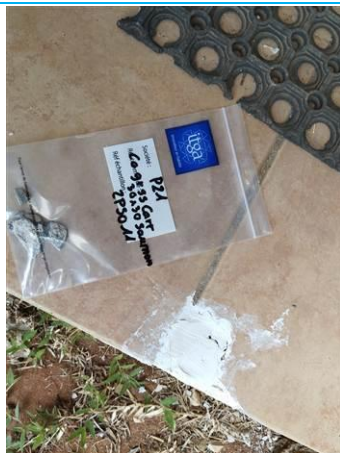
Matériaux : ZPSO 11 - Colle grise sous carrelage 30x30 saumon  
Prélèvement : P021  
Description : ZPSO 11 - Colle grise sous carrelage 30x30 saumon  
Localisation : Rdc - Cour  
Résultat : Absence d'amiante

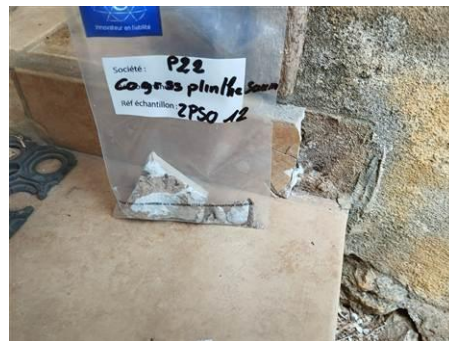
Matériaux : ZPSO 12 - Colle grise sous plinthe saumon  
Prélèvement : P022  
Description : Colle grise sous plinthe saumon  
Localisation : Rdc - Cour  
Résultat : Absence d'amiante

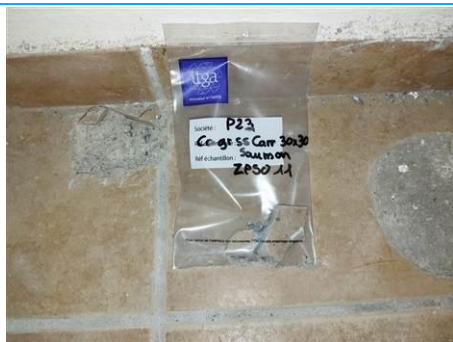
Matériaux : ZPSO 11 - Colle grise sous carrelage 30x30 saumon  
Prélèvement : P023  
Description : Colle grise sous carrelage 30x30 saumon  
Localisation : Rdc - Local 2  
Résultat : Absence d'amiante

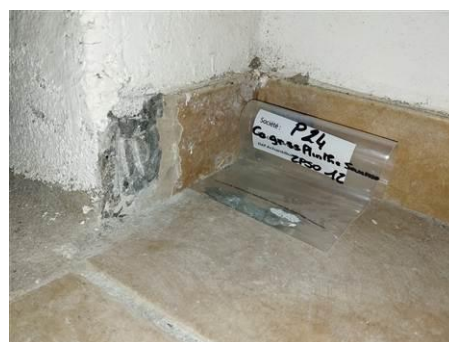
Matériaux : ZPSO 12 - Colle grise sous plinthe saumon  
Prélèvement : P024  
Description : Colle grise sous plinthe saumon  
Localisation : Rdc - Local 2  
Résultat : Absence d'amiante

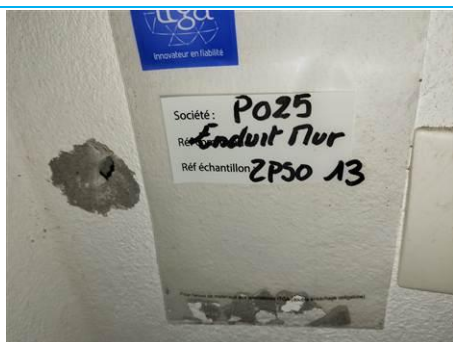
Matériaux : ZPSO 13 - Enduit de mur avec peinture  
Prélèvement : P025  
Description : Enduit de mur avec peinture  
Localisation : Rdc - Local 1  
Résultat : Absence d'amiante

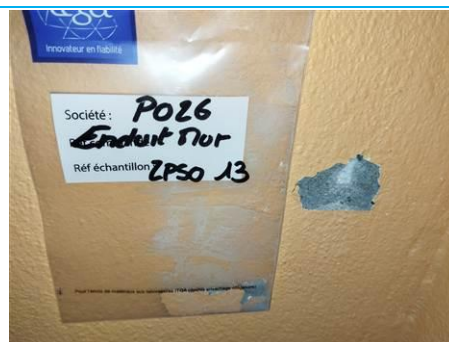
Matériaux : ZPSO 13 - Enduit de mur avec peinture  
Prélèvement : P026  
Description : Enduit de mur avec peinture  
Localisation : Rdc - Chambre 4  
Résultat : Absence d'amiante

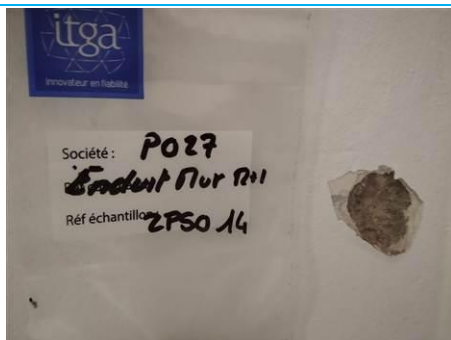
Matériaux : ZPSO 14 - Enduit de mur avec peinture  
Prélèvement : P027  
Description : Enduit de mur avec peinture  
Localisation : R+1 - Chambre 7  
Résultat : Absence d'amiante

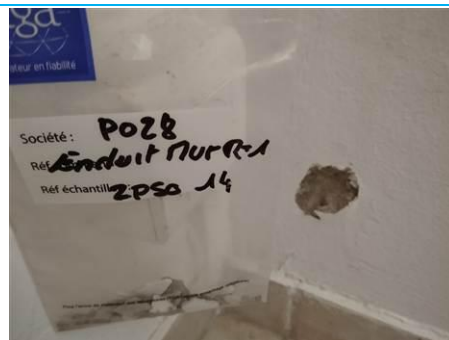
Matériaux : ZPSO 14 - Enduit de mur avec peinture  
Prélèvement : P028  
Description : Enduit de mur avec peinture  
Localisation : R+1 - Salle d'eau 5  
Résultat : Absence d'amiante

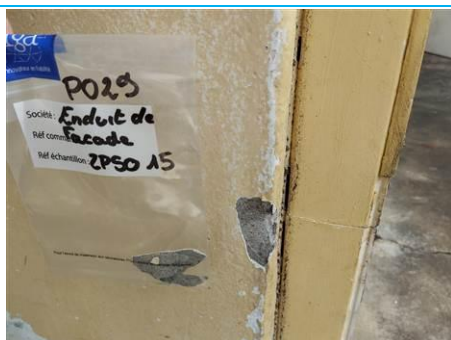
Matériaux : ZPSO 15 - Enduit de façade avec peinture  
Prélèvement : P029  
Description : Enduit de façade avec peinture  
Localisation : Extérieur  
Résultat : Absence d'amiante

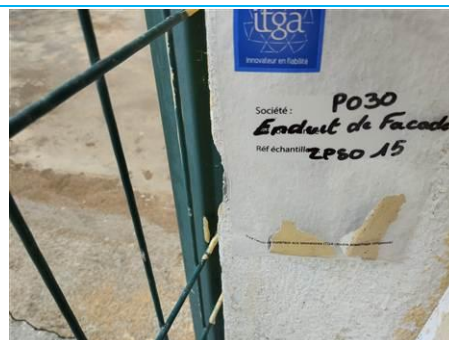
Matériaux : ZPSO 15 - Enduit de façade avec peinture  
Prélèvement : P030  
Description : Enduit de façade avec peinture  
Localisation : Extérieur  
Résultat : Absence d'amiante

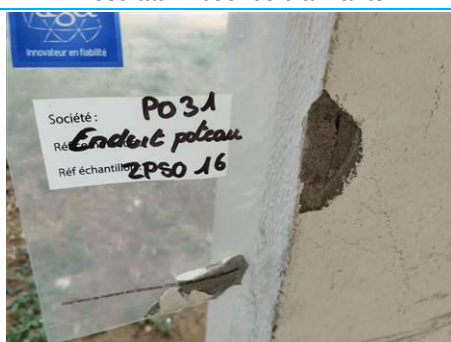
Matériaux : ZPSO 16 - Enduit de poteau avec peinture  
Prélèvement : P031  
Description : Enduit de poteau avec peinture  
Localisation : Rdc - Cour  
Résultat : Absence d'amiante

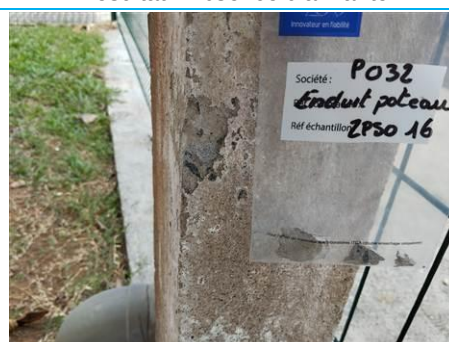
Matériaux : ZPSO 16 - Enduit de poteau avec peinture  
Prélèvement : P032  
Description : Enduit de poteau avec peinture  
Localisation : Rdc - Cour  
Résultat : Absence d'amiante

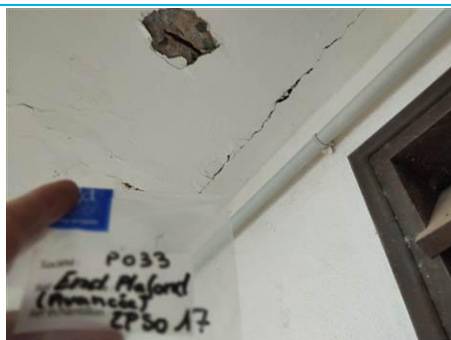
Matériaux : ZPSO 17 - Enduit de plafond avec peinture  
Prélèvement : P033  
Description : Enduit de plafond avec peinture

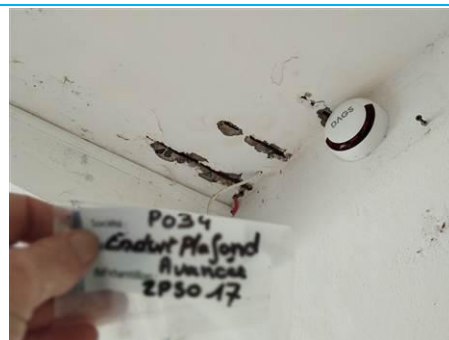
Matériaux : ZPSO 17 - Enduit de plafond avec peinture  
Prélèvement : P034  
Description : Enduit de plafond avec peinture

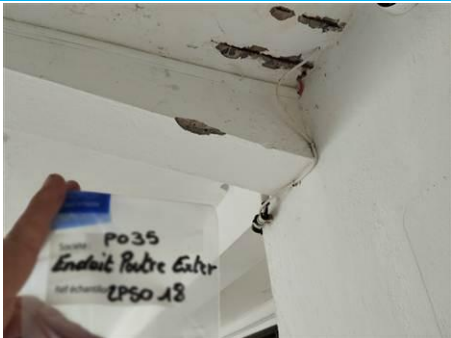
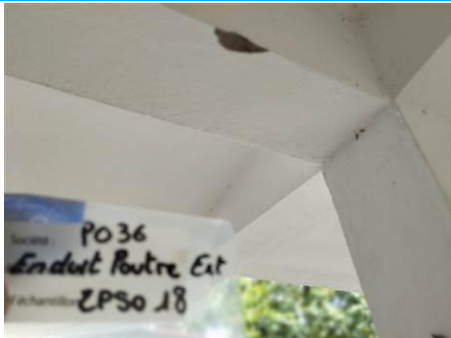
| <p>Localisation : Rdc - Cour<br/>Résultat : Absence d'amiante</p> <p>Matériaux : ZPSO 18 - Enduit de poutre avec peinture<br/>Prélèvement : P035<br/>Description : Enduit de poutre avec peinture<br/>Localisation : Rdc - Cour<br/>Résultat : Absence d'amiante</p> | <p>Localisation : Rdc - Cour<br/>Résultat : Absence d'amiante</p> <p>Matériaux : ZPSO 18 - Enduit de poutre avec peinture<br/>Prélèvement : P036<br/>Description : Enduit de poutre avec peinture<br/>Localisation : Rdc - Cour<br/>Résultat : Absence d'amiante</p> |

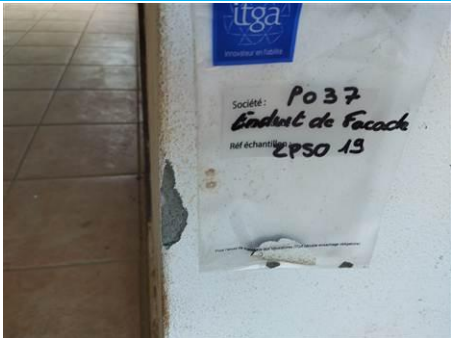
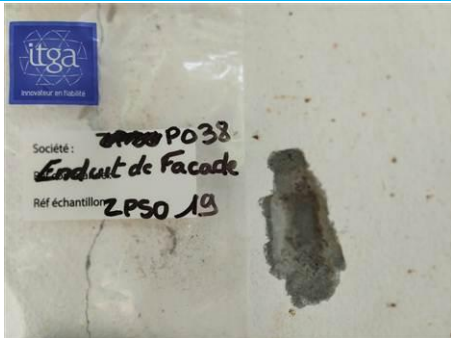
| <p>Matériaux : ZPSO 19 - Enduit de façade avec peinture<br/>Prélèvement : P037<br/>Description : Enduit de façade avec peinture<br/>Localisation : Rdc - Cour<br/>Résultat : Absence d'amiante</p> | <p>Matériaux : ZPSO 19 - Enduit de façade avec peinture<br/>Prélèvement : P038<br/>Description : Enduit de façade avec peinture<br/>Localisation : Extérieur<br/>Résultat : Absence d'amiante</p> |

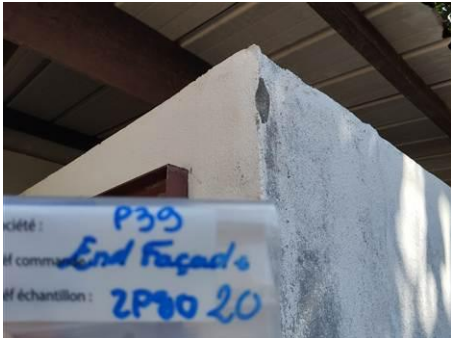
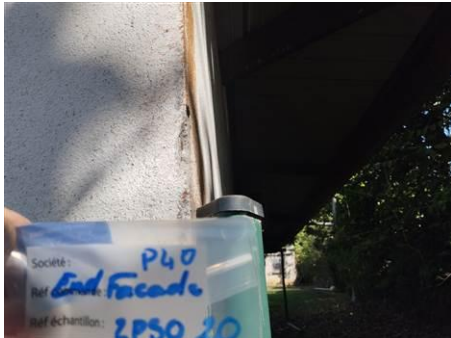
| <p>Matériaux : ZPSO 20 - Enduit de façade avec peinture<br/>Prélèvement : P039<br/>Description : Enduit de façade avec peinture<br/>Localisation : Extérieur<br/>Résultat : Absence d'amiante</p> | <p>Matériaux : ZPSO 20 - Enduit de façade avec peinture<br/>Prélèvement : P040<br/>Description : Enduit de façade avec peinture<br/>Localisation : Extérieur<br/>Résultat : Absence d'amiante</p> |

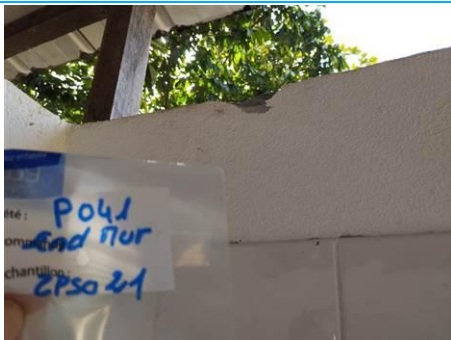
Matériaux : ZPSO 21 - Enduit de mur avec peinture  
 Prélèvement : P041  
 Description : Enduit de mur avec peinture  
 Localisation : Rdc - WC 1  
 Résultat : Absence d'amiante

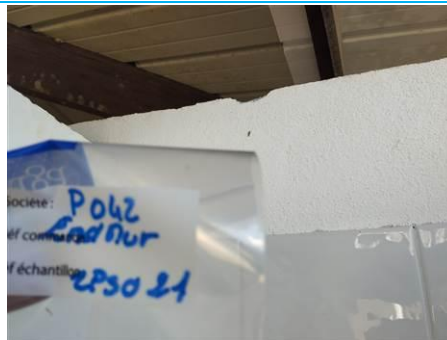
Matériaux : ZPSO 21 - Enduit de mur avec peinture  
 Prélèvement : P042  
 Description : Enduit de mur avec peinture  
 Localisation : Rdc - WC 2  
 Résultat : Absence d'amiante

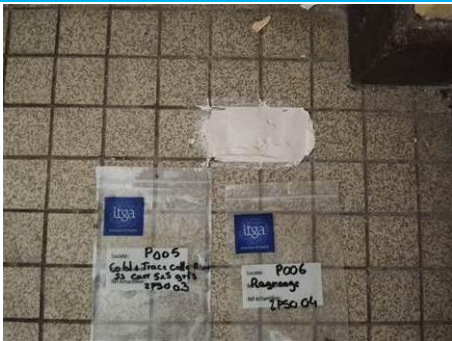
| Composant | Localisation | Conclusion (justification) | Photo |
|---|---|---|---|
| Colle blanche avec trace de colle noire sous carrelage 5x5 gris | Rdc - Réfectoire | Présence d'amiante (Après analyse en laboratoire) | |

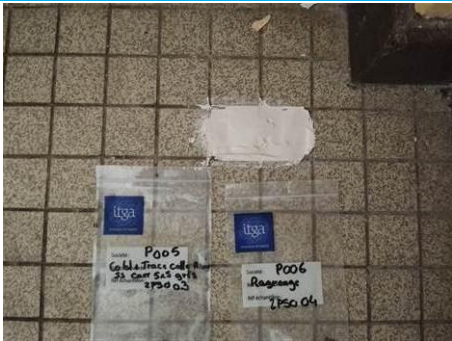
| Composant | Localisation | Conclusion (justification) | Photo |
|---|---|---|---|
| Ragréage gris noir situé sous la colle blanche P005 | Rdc - Réfectoire | Présence d'amiante (Après analyse en laboratoire) | |

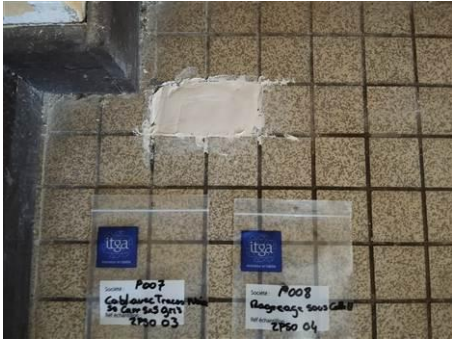
| Composant | Localisation | Conclusion (justification) | Photo |
|---|---|---|---|
| Colle blanche avec trace de colle noire sous carrelage 5x5 gris | Rdc - Réfectoire | Présence d'amiante (Après analyse en laboratoire) | |

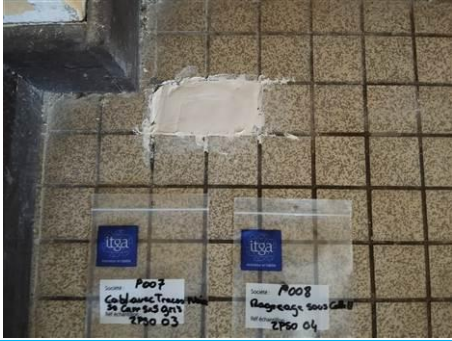
| Composant | Localisation | Conclusion (justification) | Photo |
|---|---|---|---|
| Ragréage gris noir situé sous la colle blanche P007 | Rdc - Réfectoire | Présence d'amiante (Après analyse en laboratoire) | |
