Rapport du :  
19/06/2025

| Immeuble bâti visité | |
|---|---|
| Adresse | Rue : ..... <b>ENTPE - Bâtiment T</b><br><b>3 Rue Maurice Audin</b><br>Code postal, ville : . <b>69518 VAULX EN VELIN (France)</b> |
| Périmètre de repérage : | <b>Sous-sol, Rez-de-chaussée et R+1 et palier au R+2 du Bâtiment T</b> |

**Rapport de mission de repérage des matériaux et produits contenant de l'amiante avant  
réalisation de travaux**

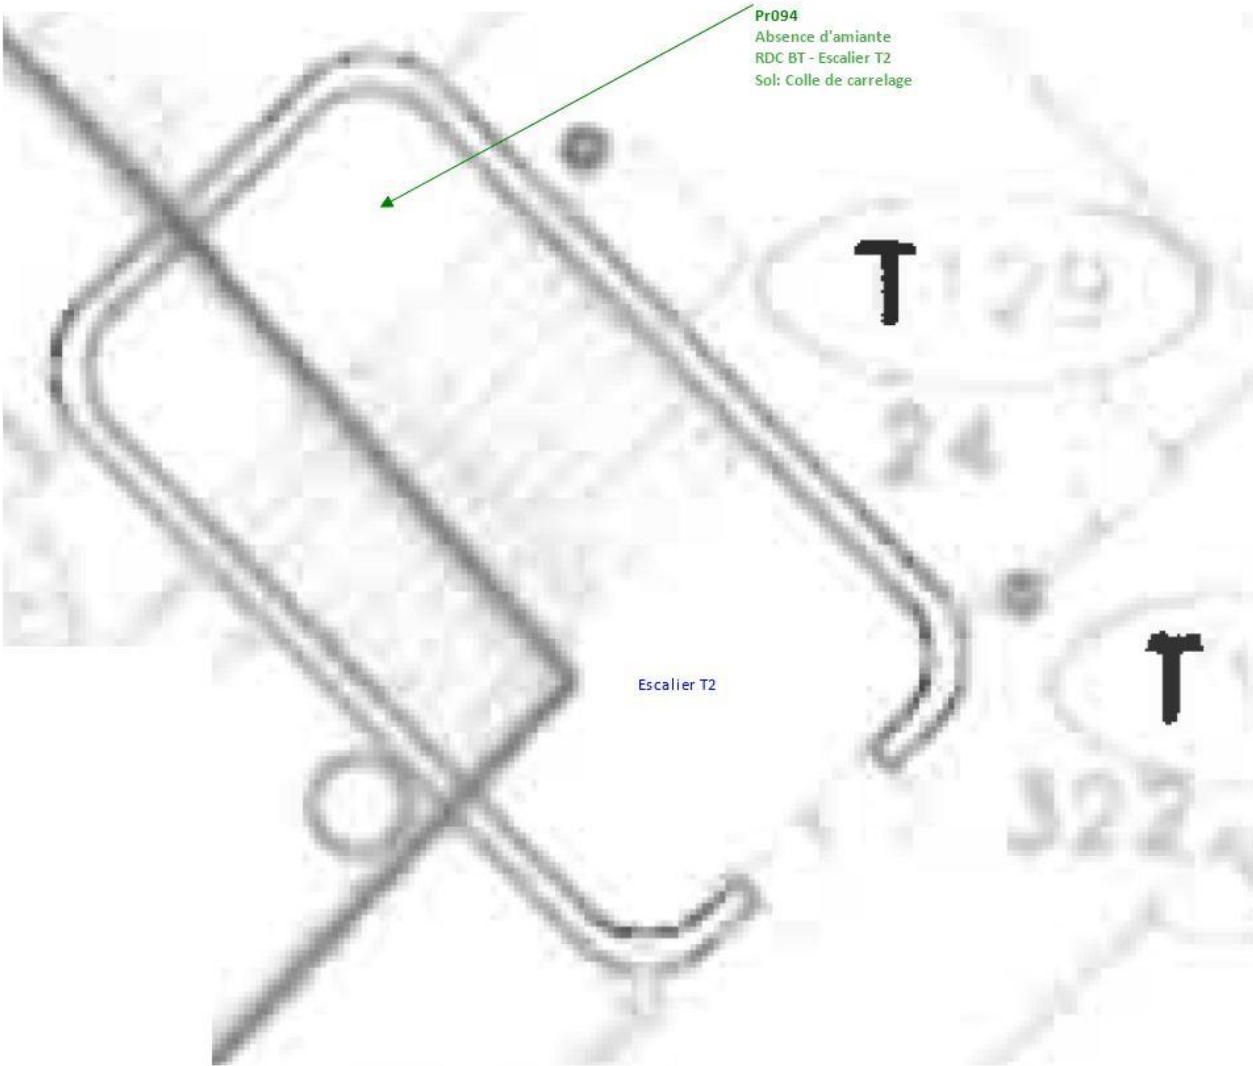
Nom du plan : Escalier T2 RDC

Pr094  
Absence d'amiante  
RDC BT - Escalier T2  
Sol: Colle de carrelage

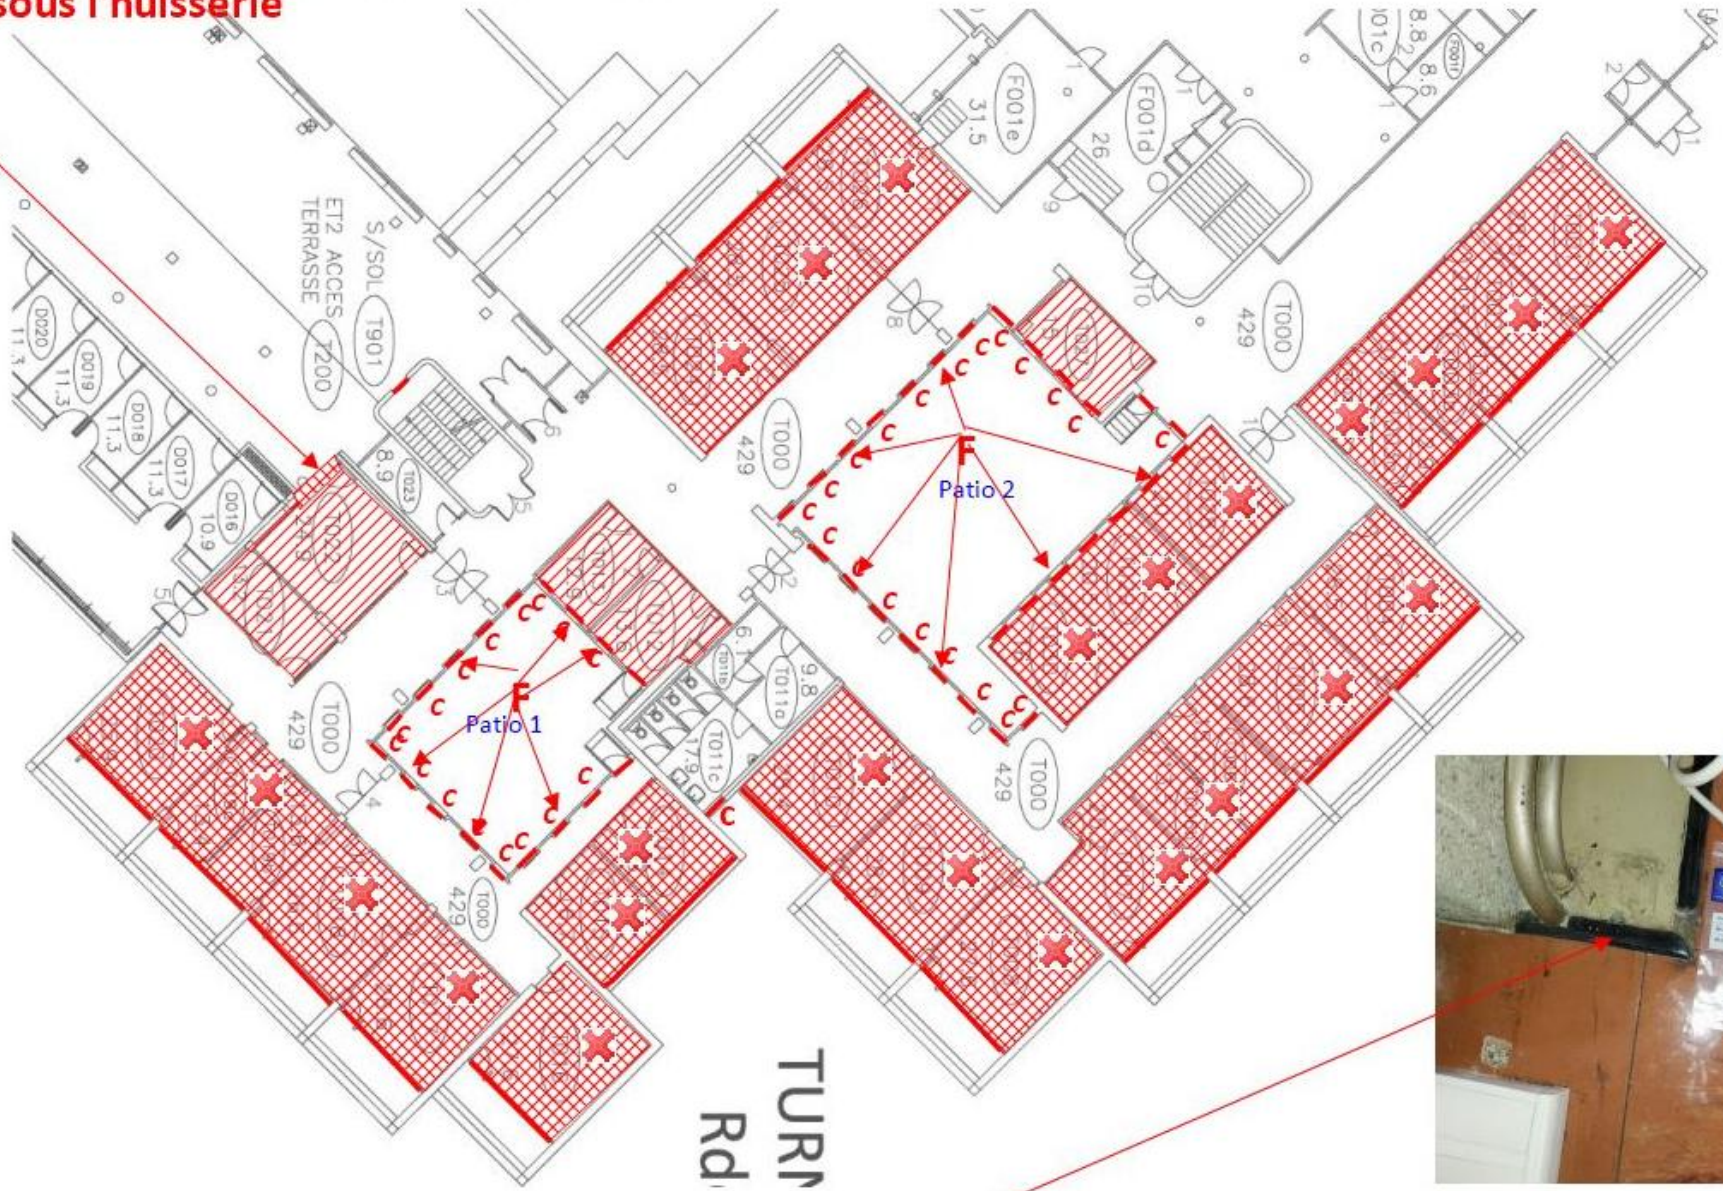
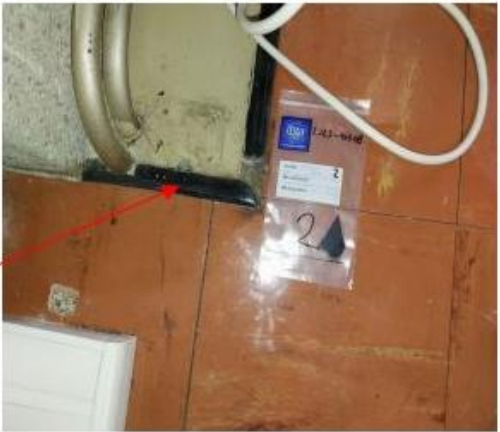
Nom du plan : REPERAGE DES MATERIAUX AMIANTES - RDC

Revêtement de sol, colle et ragréage amianté  
présent sous l'huissierie
