## Constat de l'état parasitaire dans les immeubles bâtis ou non bâtis

Numéro de dossier : EPFBR3\_1\_20241104\_10-22007-1\_BAT\_11\_DEML  
Norme employée : AFNOR NF P03-200 (Version de mai 2016)  
Date du repérage : 09/01/2025  
Heure d'arrivée : 11 h 00  
Durée du repérage : 04 h 00  
Date émission : 22/01/2025

Adresse : **RUES DES ÉCOLES ET WILSON  
22520 BINIC**

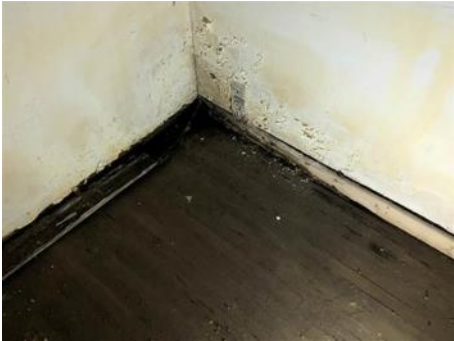
| Parties d'immeubles bâties ou non bâties visitées | Ouvrages, parties d'ouvrages et éléments examinés | Résultats des constatations termites | Résultats des constatations des insectes à larves xylophages | Résultats des constatations des champignons lignivores |
|---|---|---|---|---|
| RDC - Séjour | Sol - bois | - | - | Indice d'infestation de champignons de pourriture cubique, champignons de pourriture molle, moisissures : Bois dégradé |
| | Plinthes - bois et peinture | - | - | Indice d'infestation de champignons de pourriture cubique, champignons de pourriture molle, moisissures : Bois dégradé |

| | <p>Localisation : RDC - Séjour<br/>Parasite : Champignons de pourriture cubique, Champignons de pourriture molle, Moisissures<br/>Indices : Bois dégradé</p> |

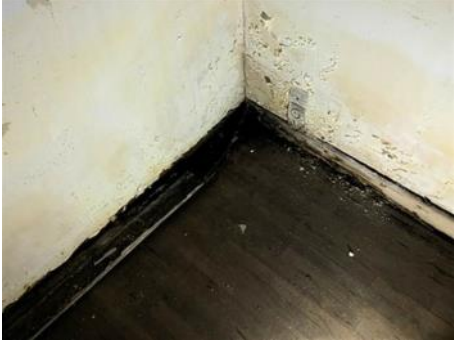
| | <p>Localisation : RDC - Séjour<br/>Parasite : Champignons de pourriture cubique, Champignons de pourriture molle, Moisissures<br/>Indices : Bois dégradé</p> |

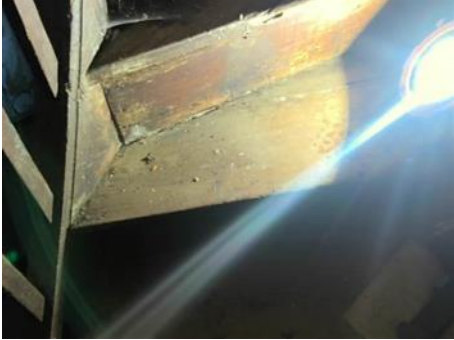
| Parties d'immeubles bâties ou non bâties visitées | Ouvrages, parties d'ouvrages et éléments examinés | Résultats des constatations termites | Résultats des constatations des insectes à larves xylophages | Résultats des constatations des champignons lignivores |
|---|---|---|---|---|
| RDC - Escalier | Marches - bois | - | Indice d'infestation de petites vrillettes :<br>Présence de trous de sortie | - |
| | Contre-marches - bois | - | Indice d'infestation de petites vrillettes :<br>Présence de trous de sortie | - |
| | Main courante - bois | - | Indice d'infestation de petites vrillettes :<br>Présence de trous de sortie | - |

| | <p>Localisation : RDC - Escalier<br/>Parasite : Petites vrillettes<br/>Indices : Présence de trous de sortie</p> |

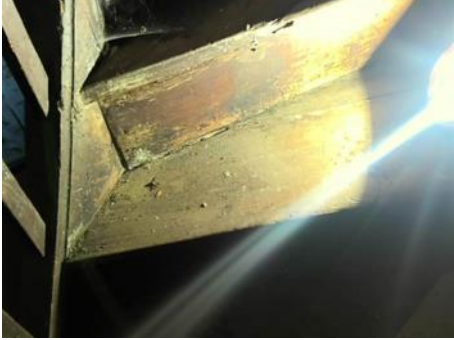
| | <p>Localisation : RDC - Escalier<br/>Parasite : Petites vrillettes<br/>Indices : Présence de trous de sortie</p> |

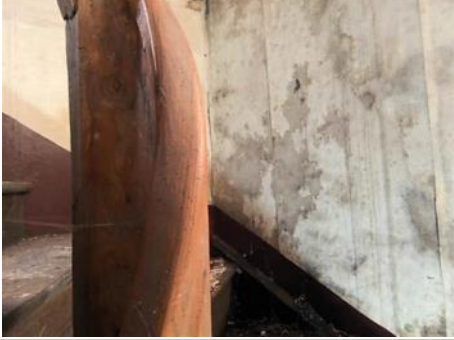
| | <p>Localisation : RDC - Escalier<br/>Parasite : Petites vrillettes<br/>Indices : Présence de trous de sortie</p> |

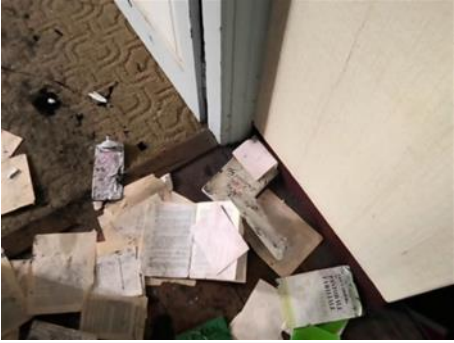
| Parties d'immeubles bâties ou non bâties visitées | Ouvrages, parties d'ouvrages et éléments examinés | Résultats des constatations termites | Résultats des constatations des insectes à larves xylophages | Résultats des constatations des champignons lignivores |
|---|---|---|---|---|
| Étage 2 - Dégagement | Sol - bois | - | Indice d'infestation de petites<br>vrillettes :<br>Présence de trous de sortie | - |

| | <p>Localisation : Étage 2 - Dégagement<br/>Parasite : Petites vrillettes<br/>Indices : Présence de trous de sortie</p> |

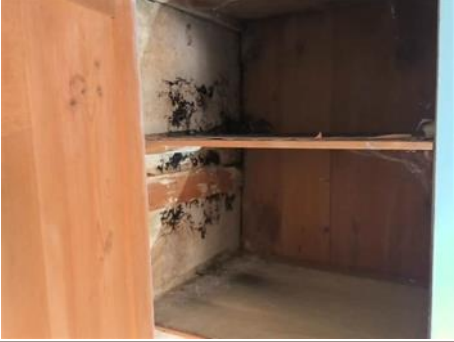
| Parties d'immeubles bâties ou non bâties visitées | Ouvrages, parties d'ouvrages et éléments examinés | Résultats des constatations termites | Résultats des constatations des insectes à larves xylophages | Résultats des constatations des champignons lignivores |
|---|---|---|---|---|
| | Mur - B - béton et peinture | - | - | Indice d'infestation de moisissures :<br>Fructifications visibles, Mycélium visible |

| | <p>Localisation : Étage 2 - Placard 1<br/>Parasite : Moisissures<br/>Indices : Fructifications visibles, Mycélium visible</p> |

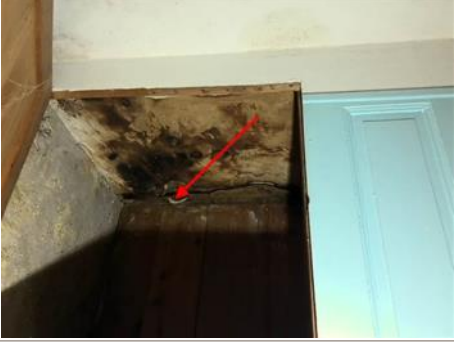
| Parties d'immeubles bâties ou non bâties visitées | Ouvrages, parties d'ouvrages et éléments examinés | Résultats des constatations termites | Résultats des constatations des insectes à larves xylophages | Résultats des constatations des champignons lignivores |
|---|---|---|---|---|
| | Plafond - plâtre et peinture | - | - | Indice d'infestation de champignons de pourriture cubique, champignons de pourriture fibreuse, champignons de pourriture molle :<br>Bois dégradé, Spores visibles, Mycélium visible |

| | <p>Localisation : Étage 2 - Placard 1<br/>Parasite : Champignons de pourriture cubique, Champignons de pourriture fibreuse, Champignons de pourriture molle<br/>Indices : Bois dégradé, Spores visibles, Mycélium visible</p> |

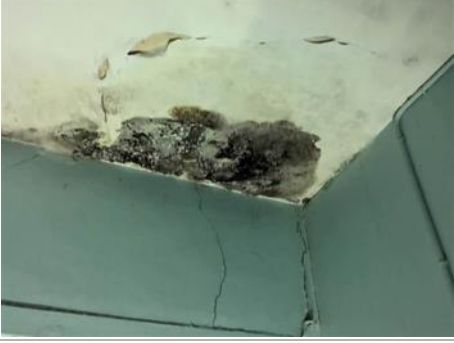
| Parties d'immeubles bâties ou non bâties visitées | Ouvrages, parties d'ouvrages et éléments examinés | Résultats des constatations termites | Résultats des constatations des insectes à larves xylophages | Résultats des constatations des champignons lignivores |
|---|---|---|---|---|
| | Plafond - plâtre et peinture | - | - | Indice d'infestation de champignons de pourriture molle, moisissures : Mycélium visible |

| | <p>Localisation : Étage 2 - SdE 2<br/>Parasite : Champignons de pourriture molle, Moisissures<br/>Indices : Mycélium visible</p> |

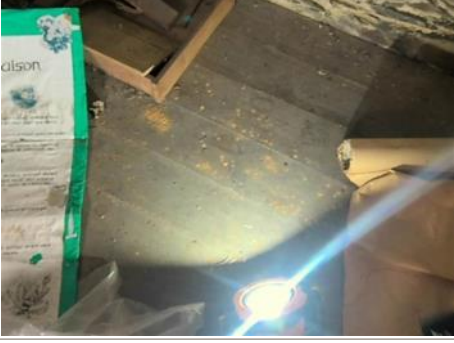
| Parties d'immeubles bâties ou non bâties visitées | Ouvrages, parties d'ouvrages et éléments examinés | Résultats des constatations termites | Résultats des constatations des insectes à larves xylophages | Résultats des constatations des champignons lignivores |
|---|---|---|---|---|
| Étage 3 - Combles | Sol - bois et plastique (lino) | - | Indice d'infestation de petites vrillettes :<br>Présence de trous de sortie | - |

| | <p>Localisation : Étage 3 - Combles<br/>Parasite : Petites vrillettes<br/>Indices : Présence de trous de sortie</p> |

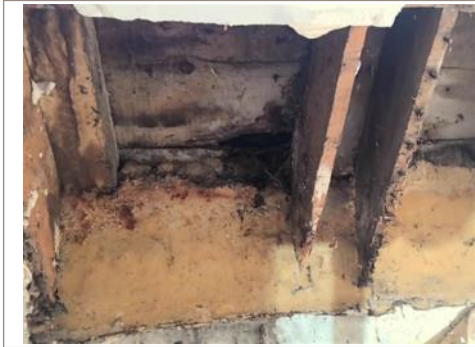
| Parties d'immeubles bâties ou non bâties visitées | Ouvrages, parties d'ouvrages et éléments examinés | Résultats des constatations termites | Résultats des constatations des insectes à larves xylophages | Résultats des constatations des champignons lignivores |
|---|---|---|---|---|
| | Plafond - bois et ardoise | - | Indice d'infestation de petites vrillettes :<br>Présence de trous de sortie | Indice d'infestation de champignons de pourriture molle, moisissures :<br>Bois dégradé, Fructifications visibles |

| | <p>Localisation : Étage 3 - Combles<br/>Parasite : Petites vrillettes<br/>Indices : Présence de trous de sortie</p> |

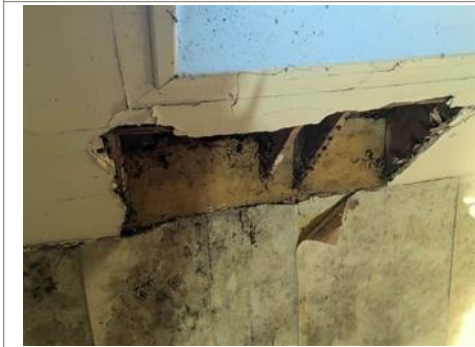
Localisation : Étage 3 - Combles  
Parasite : Champignons de pourriture molle, Moisissures  
Indices : Bois dégradé, Fructifications visibles

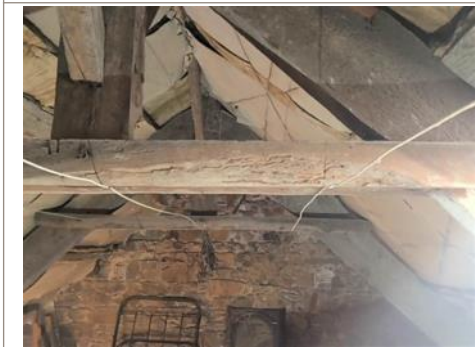
| Parties d'immeubles bâties ou non bâties visitées | Ouvrages, parties d'ouvrages et éléments examinés | Résultats des constatations termites | Résultats des constatations des insectes à larves xylophages | Résultats des constatations des champignons lignivores |
|---|---|---|---|---|
| | Charpente - bois | - | Indice d'infestation de grosses vrillettes, petites vrillettes :<br>Présence de trous de sortie | - |

Localisation : Étage 3 - Combles  
Parasite : Grosses vrillettes, Petites vrillettes  
Indices : Présence de trous de sortie
