| <p align="center"><b><u>Ouvrage</u></b></p> <p align="center"><b>E.H.P.A.D. DE COUBLEVIE</b></p> <p align="center"><b>Pavillon des personnes âgées</b></p> <p align="center">Chemin des Dominicains<br/>38500 - COUBLEVIE</p> | <p align="center"><b><u>Numéro de l'opération</u></b></p> <p align="center"><b><u>718-17</u></b></p> <p align="center"><b><u>COUVERTURES EN FEUILLES DE ZINC</u></b></p> | <p align="center"><b><u>Maître d'Ouvrage</u></b></p> <p align="center"><b>CENTRE HOSPITALIER DE VOIRON</b></p> <p align="center">14, route des Gorges<br/>BP 208</p> <p align="center">38506 – VOIRON cedex</p> |
| <p align="center"><b><u>Date de visite</u></b></p> <p align="center">Le 15 Mars 2017.</p> <p align="center"><b><u>Nombre de pages :</u></b></p> <p align="center"><b>79</b></p> | | <p align="center"><b><u>Bureau d'Etudes</u></b></p> <p align="center"> </p> <p align="center">20, rue de l'Europe<br/>71000 MACON</p> |

## RAPPORT D'ANALYSE DES COUVERTURES EN ZINC A JOINT DEBOUT (sous décennale)

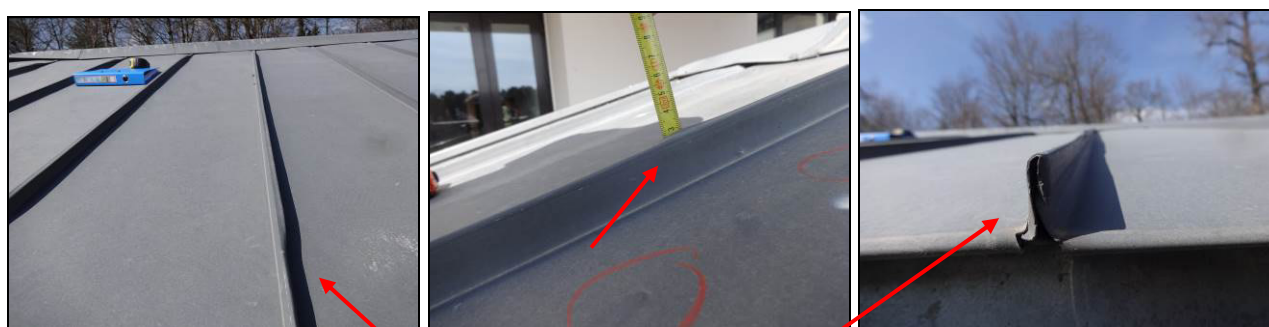
Sertissage qu'à un seul plis en plusieurs endroits.

Hauteur dans le cas de mauvais sertissage « 35 mm ».

Bon sertissage et bonne hauteur (25 mm).

Pour l'ensemble de la surface courante, nous avons observé que certains joints étaient mal sertis, mais ce désordre n'est pas généralisé.

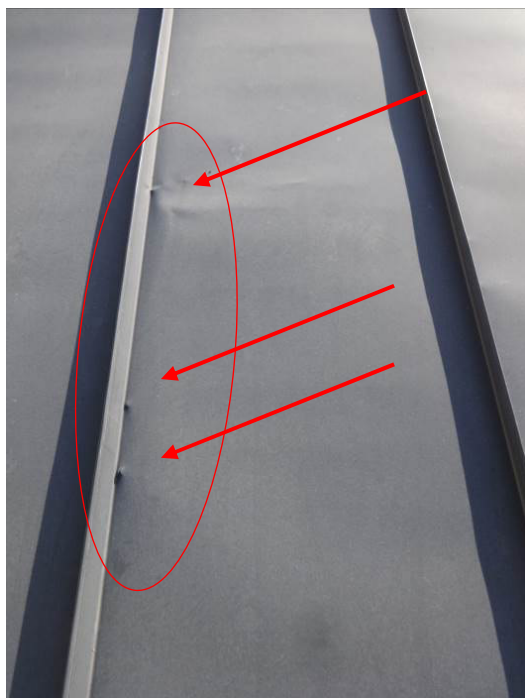
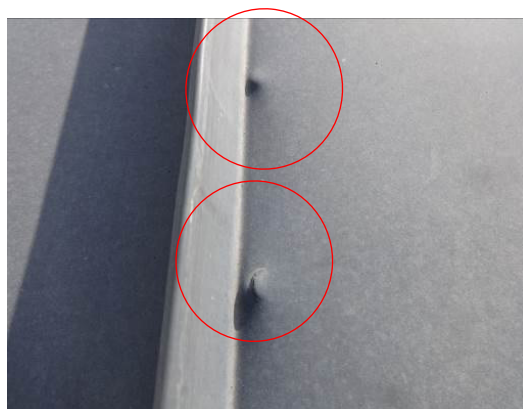
**Grande toiture.**

Un des désordres les plus importants sur cet ouvrage concerne l'extraction des pointes de fixation au droit des pattes de fixation, se matérialisant par des bosselures avec amorces de déchirures ou des percements ponctuels créant des infiltrations.

- 1) Mauvaise mise en œuvre des clous de fixation (en biais et non perpendiculairement au support, ou mal enfoncés ou tordus).
- 2) Phénomène d'extractions des clous s'étant produit lors du sertissage des joints, ayant produit leur extraction de la volige, de par peut être un nombre insuffisant de clous, ou dues une corrosion de ceux-ci, amplifiée par l'absence ponctuelle de ventilation sous les voliges.

Visualisation de bosselures dues aux extractions des pointes des pattes de fixation.

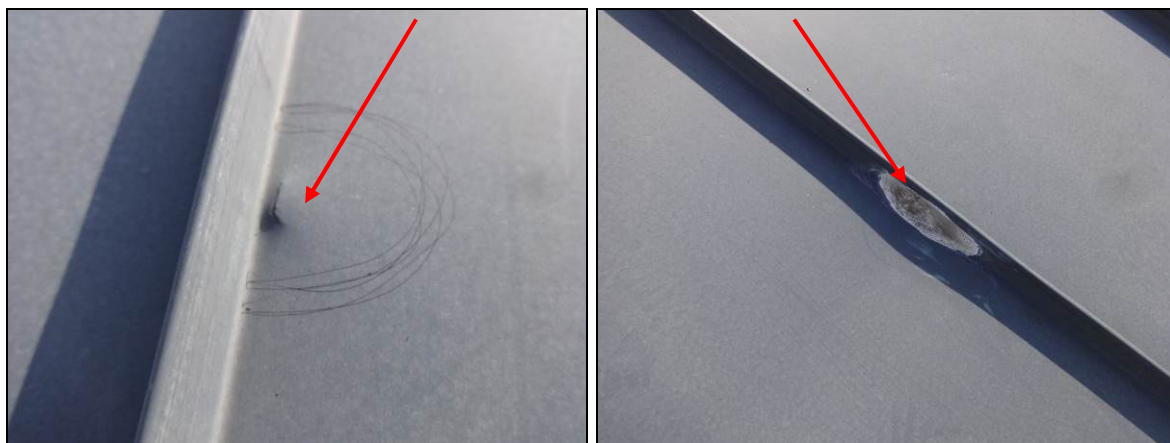
Percement de la feuille de zinc par extraction du clou. Ancienne réparation due au percement de la feuille.

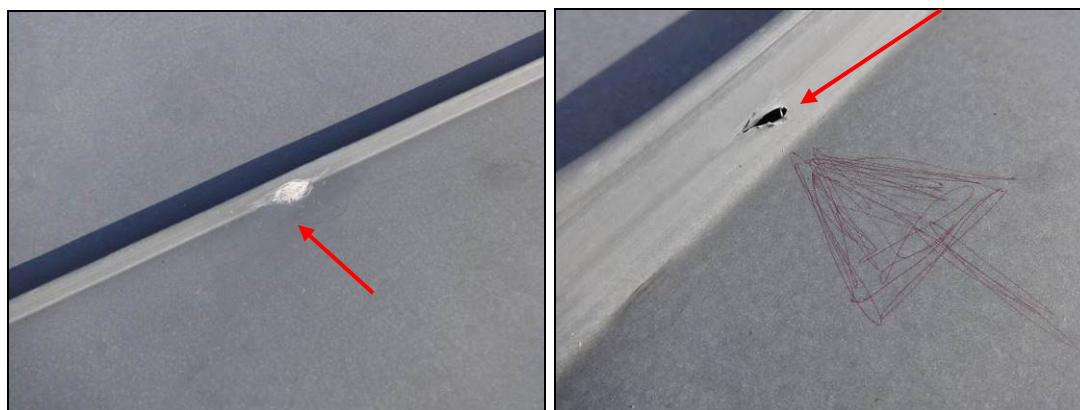
Autre réparation par joint mastic antérieure à notre passage. Percement de la feuille.

Percement en approche du faîtage (T).

Autres amorces de percements.

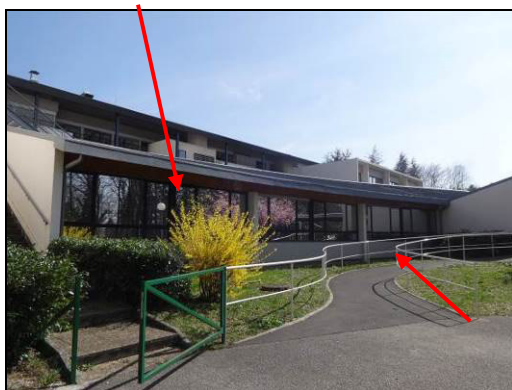
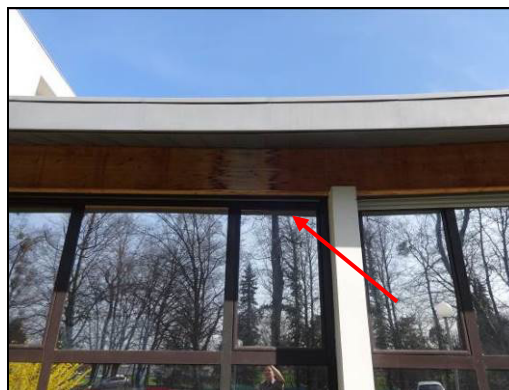
### **Zone 1**

Le résultat de notre essai a été concluant, car l'eau s'est infiltrée par le percement de la feuille de zinc située à l'aplomb de cette zone d'infiltration **1**, pour ensuite s'infiltrer dans la dépassée de toiture.

### Trace de coulures d'eau d'infiltrations par la toiture.

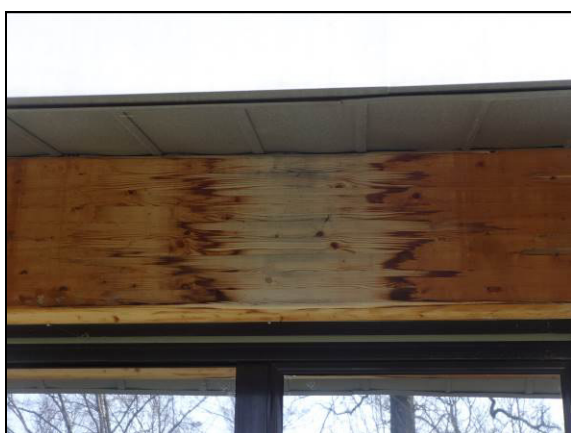
### Gouttellettes d'infiltrations.

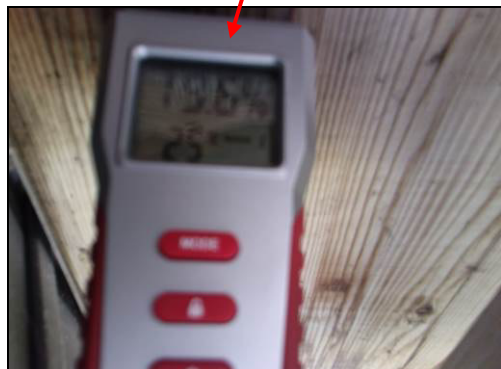
Taux d'humidité de 19.6 %.

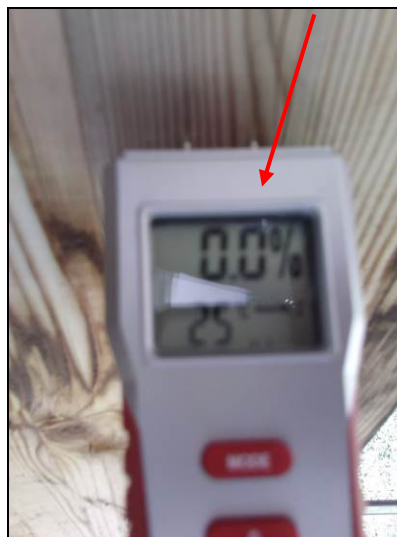
Taux d'humidité 0%, à côté de la zone de fuite.

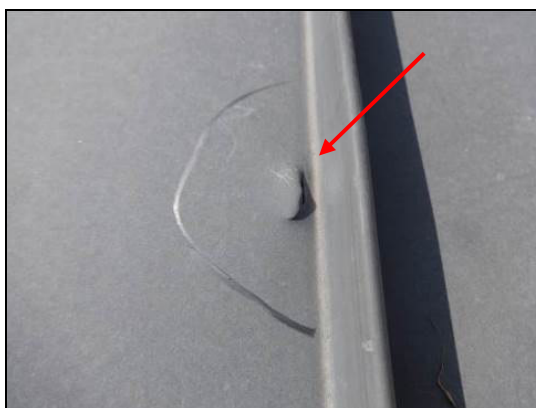
### Cause du préjudice constaté.

Nous confirmons que la cause de cette infiltration par la toiture, provient du percement de la feuille au droit du joint debout.

**Nota :** Par conscience professionnelle, nous avons obturé cet orifice au joint Butyl (mastic d'étanchéité) pour éviter l'amplification du désordre.

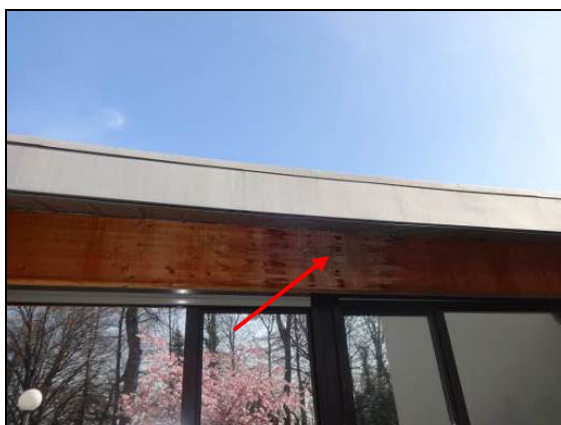
**Zone 2.**

Le résultat de notre second essai a été également concluant, car l'eau s'est infiltrée par le percement de la feuille de zinc située à l'aplomb de cette zone d'infiltration **2**, pour ensuite s'infiltrer dans la dépassée de toiture.

**Coulure sur bavette basse.**

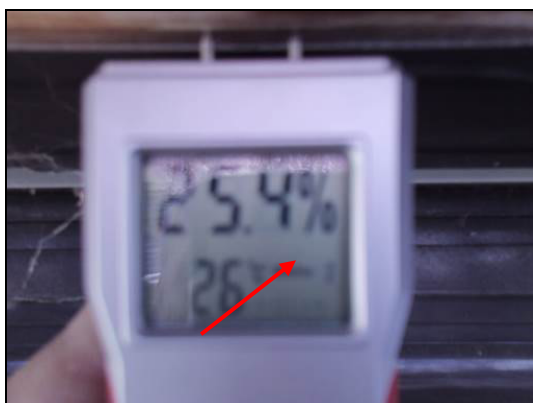
**Taux d'humidité sous la poutre : 25.4 %.**

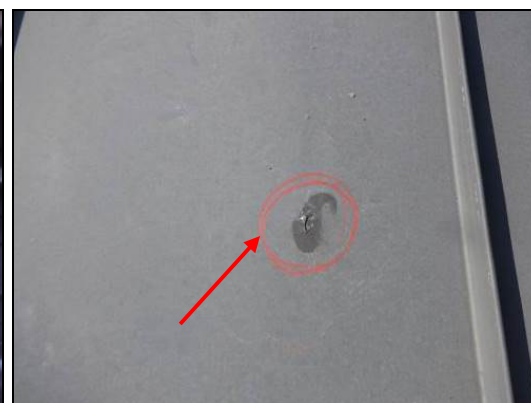
**Cause de l'infiltration (perçement).**

Nous remarquons également que le perçement de la feuille produit également des désordres dans la chambre n° 22, avec de nombreuses traces d'infiltrations.

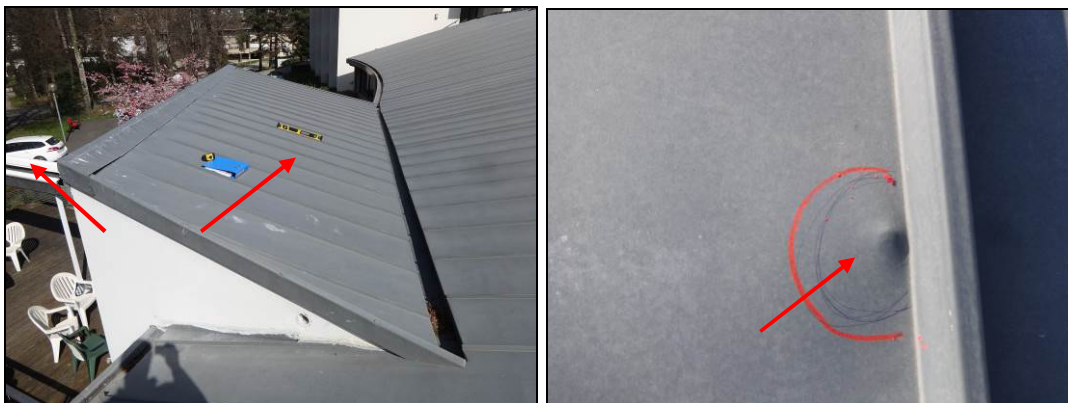
### **Toiture en pénétration**

Visualisation des désordres observés sur les feuilles de zinc.

Visualisation de bosselures dues aux extractions des pointes des pattes de fixation.

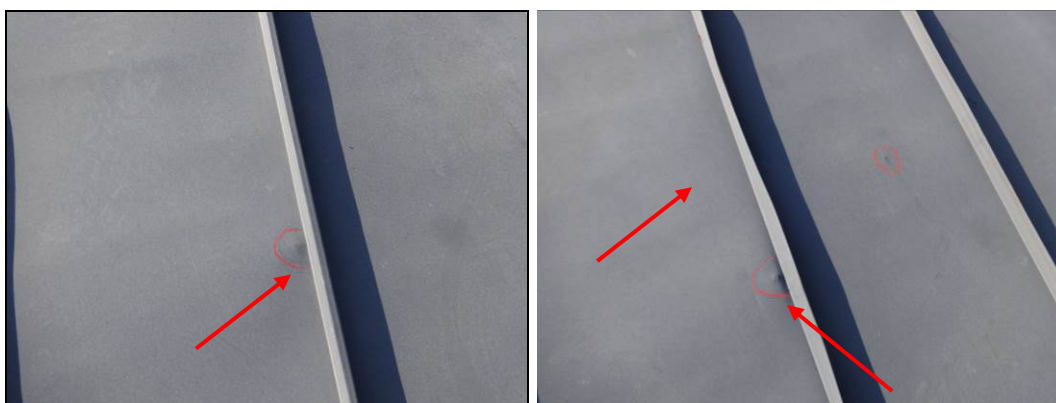
Après étude du désordre, et vérification générale du versant, pour connaître l'ampleur du préjudice, nous pouvons affirmer que ce phénomène de bosselures provient des extractions des pointes de fixation des pattes.

Ce désordre est d'autant plus amplifié, qu'aucun système de ventilation en sous face des voliges n'a été conçu lors de la réalisation des travaux (hormis sur une partie du faîtage au droit des accès des machineries).

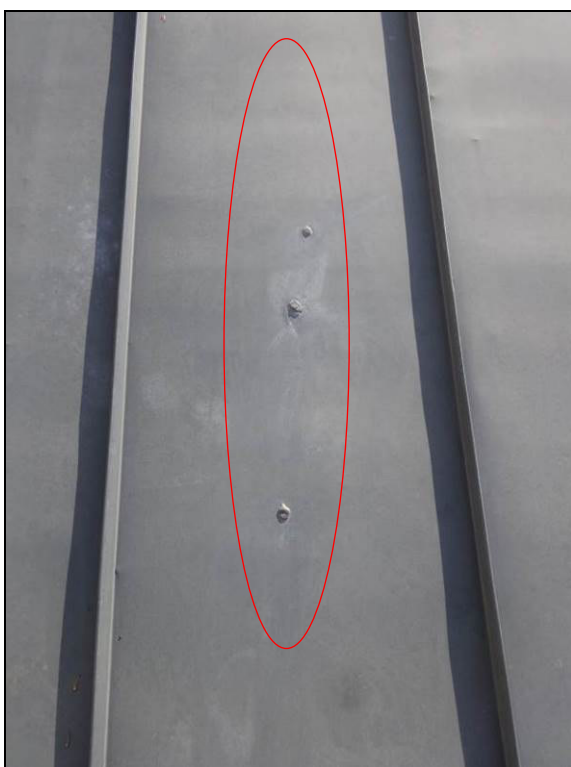
Percement et bosselures.

Percements réparés à postériori de la réception.

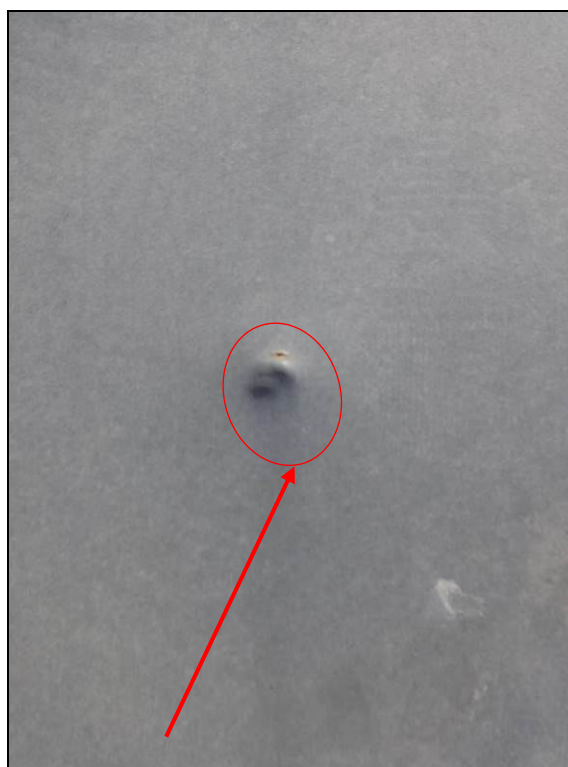
Percement ponctuel.

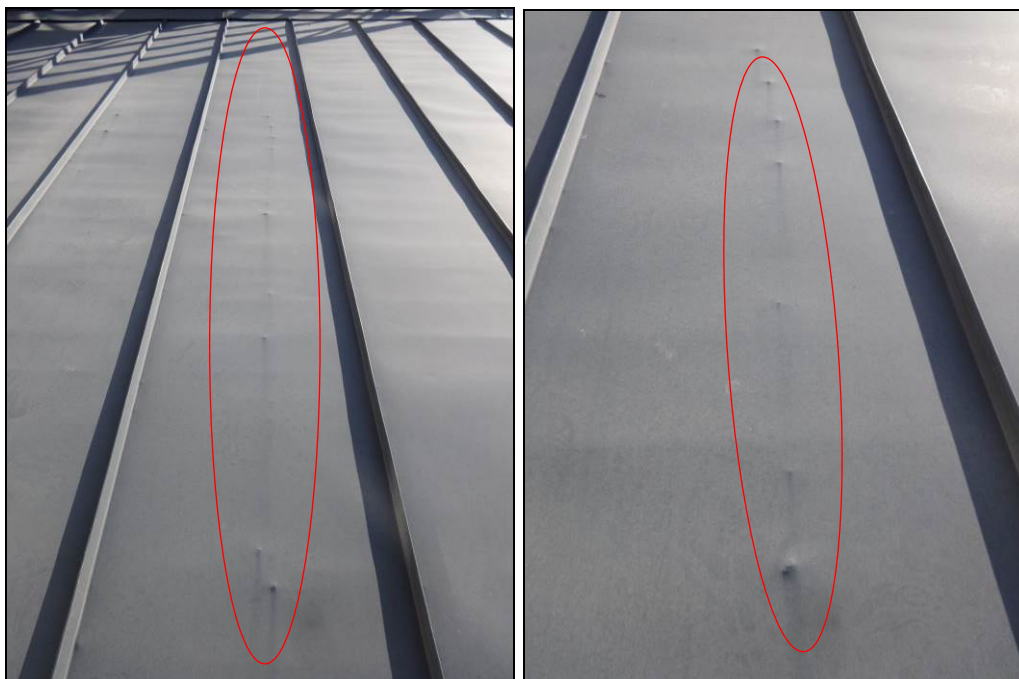
**Bosselures linéaires sur plusieurs feuilles.**

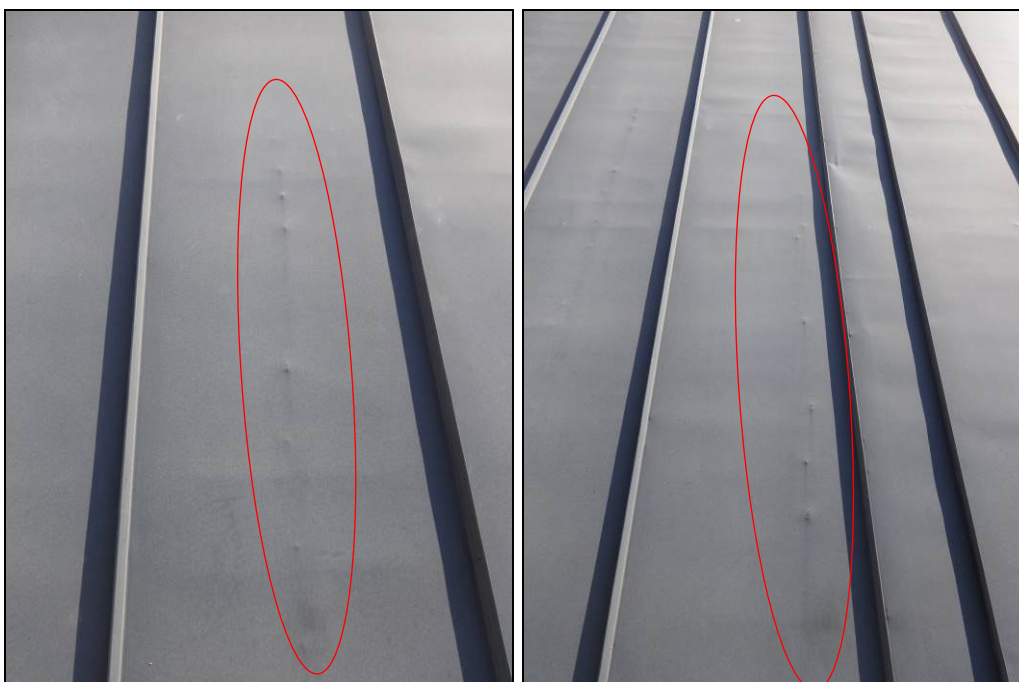
Ces bosselures doivent provenir des clous fixant les voliges dans les chevrons, ou bien de corps étrangers laissés entre les voliges et les feuilles de zinc.

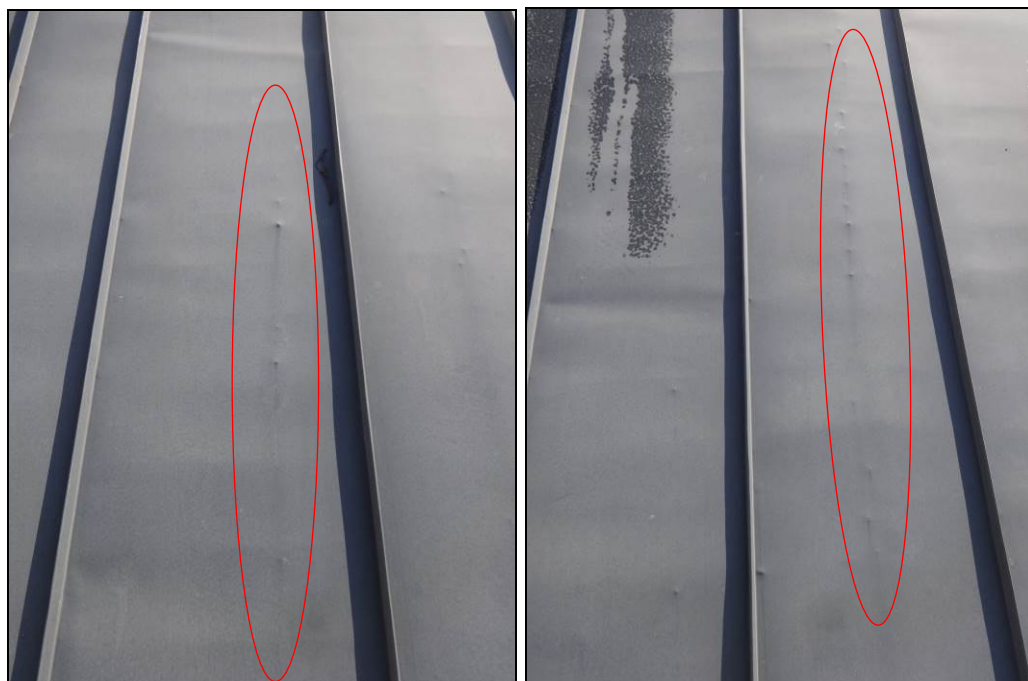
Bosselures linéaires sur plusieurs feuilles.

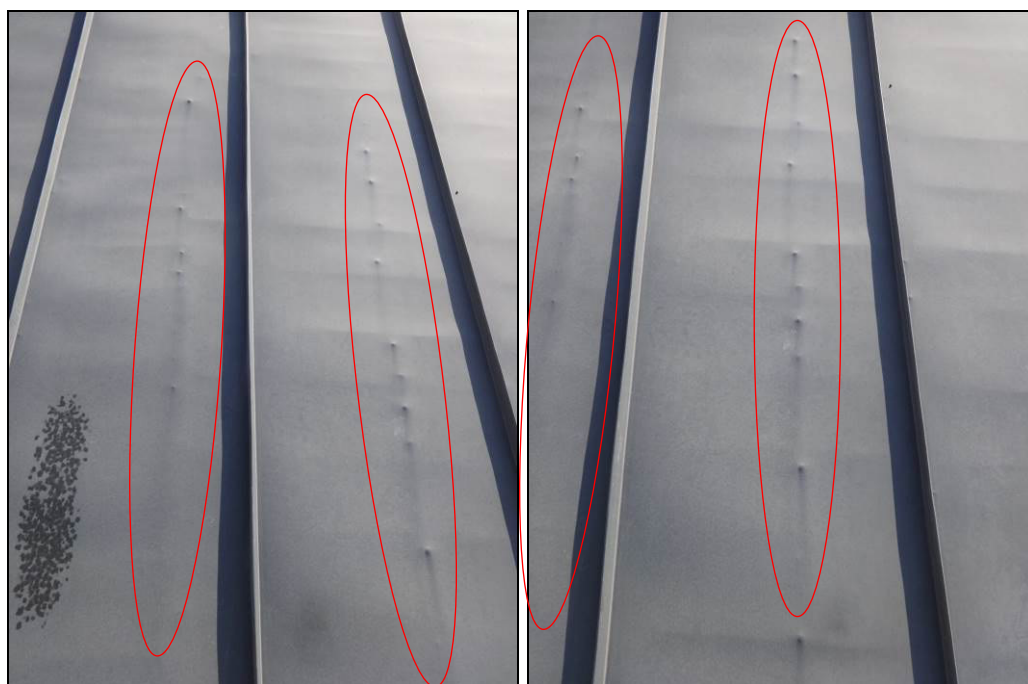
Pour l'ensemble des feuilles, ces bosselures se retrouvent d'une manière linéaire, semblant être dues aux pointes des voliges sous-jacentes.

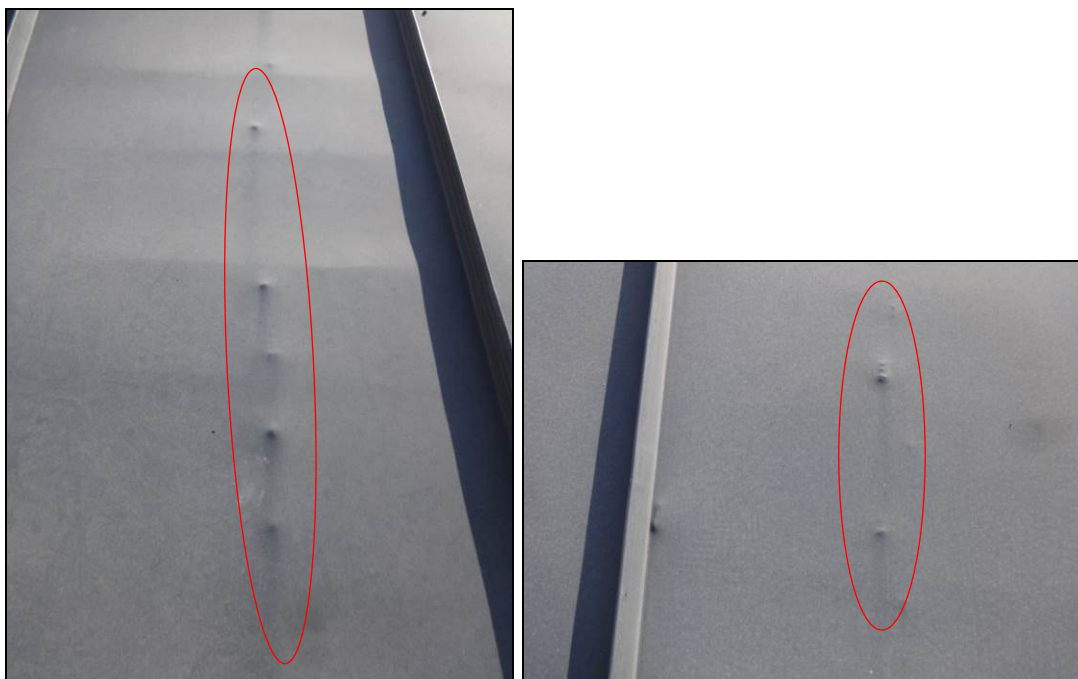
Alignement de bosselures d'extractions.

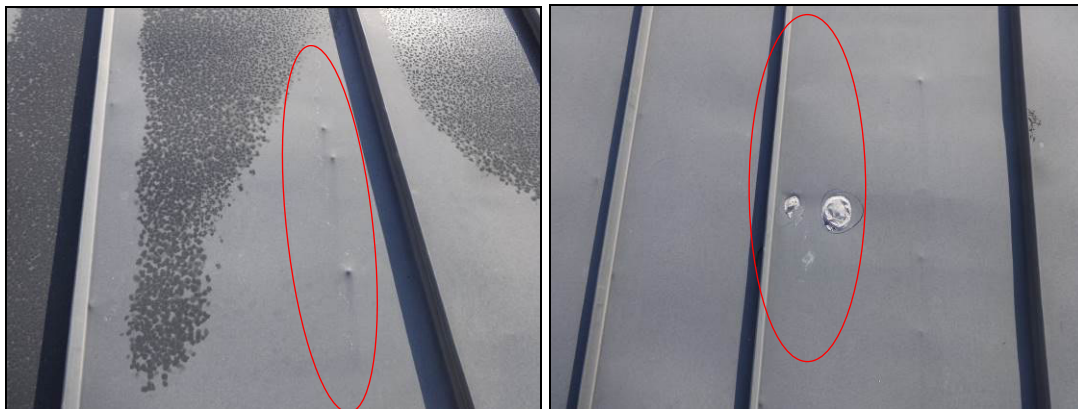
Visualisation de reprises de percements effectuées avant notre passage, certainement réalisées par l'entreprise intervenante (Avenir Bois), lors d'une demande de vérification de la toiture par le maître d'ouvrage.

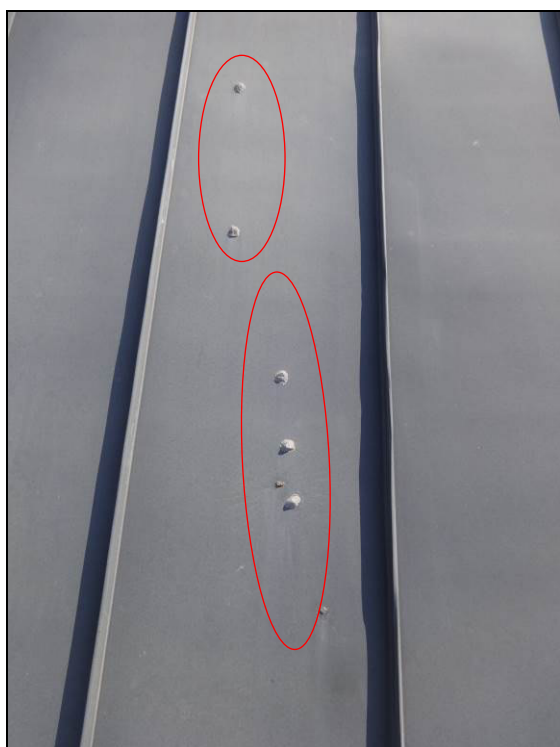
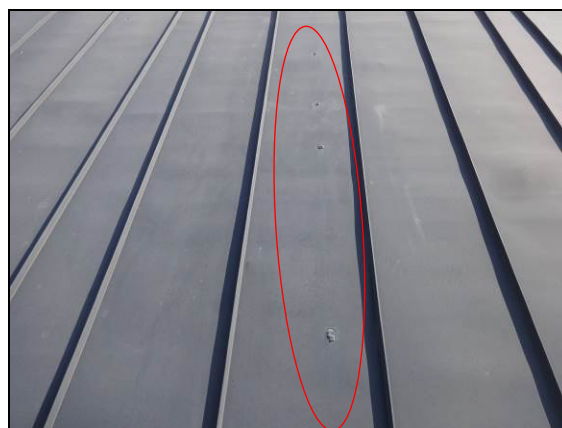
Matérialisation de la volige sous le zinc et des clous de fixation.

Visualisation de nombreuses reprises de percements au fil du temps, sans déclaration de désordre...

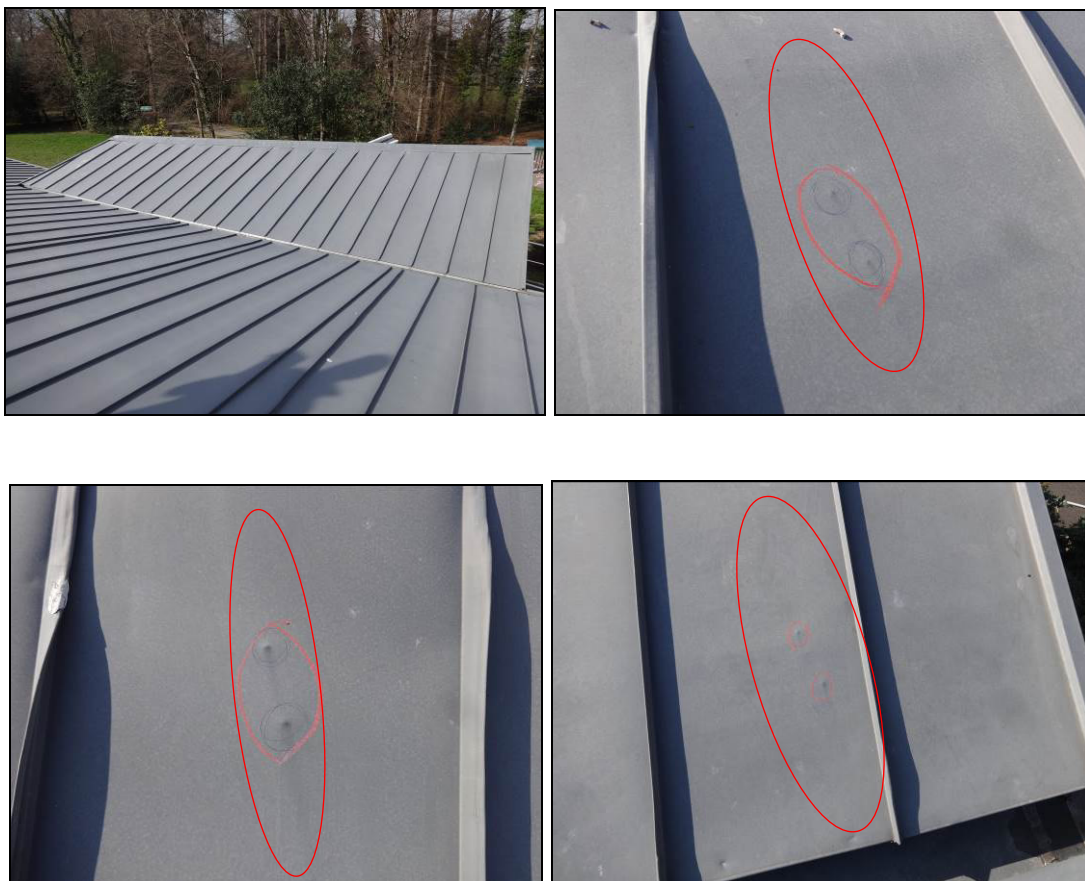
### **Petite toiture en pénétration Ouest**

Pour cette petite toiture les désordres de « bosselures » se retrouvent également, avec plus ou moins d'importance.

Après étude du désordre, et vérification générale des versants, pour connaître l'ampleur du préjudice, nous pouvons affirmer que ce phénomène de bosselures provient des extractions des pointes de fixation des voliges sous-jacentes, ou en raison de la présence de corps étrangers entre les deux complexes.

Ce désordre est d'autant plus amplifié, qu'aucun système de ventilation en sous face des voliges n'a été conçu lors de la réalisation des travaux (hormis sur une partie du faîtage au droit des accès des machineries pour le grand versant).

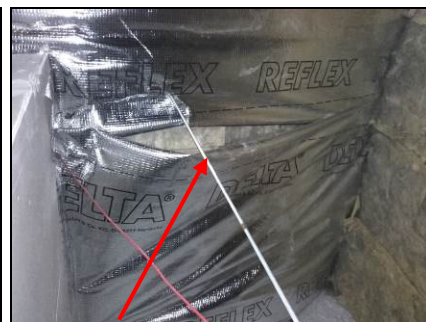
Poche non étanche « avaloir ».

La présence de cet écran « pare-vapeur » canalise les eaux d'infiltrations en sa partie supérieure, pour ensuite cheminer dans sa zone rampante, jusqu'à ce que l'eau trouve un orifice de rejet, tel que nous pouvons le constater sur la photo ci-dessus à droite (formant un avaloir).

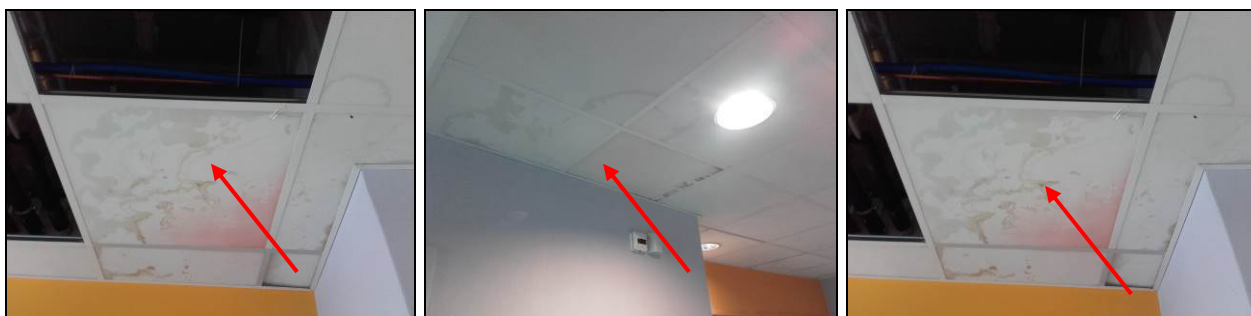
Nombreuses auréoles d'infiltrations sur les plaques des faux plafonds.

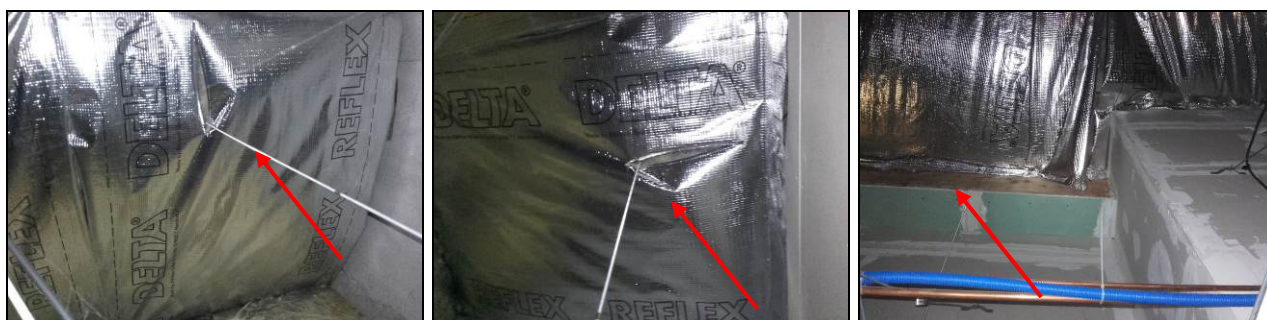
*Nous noterons que l'écran devant faire office de pare vapeur n'est pas mis en œuvre correctement, car il devrait être totalement étanche et non ouvert ponctuellement.*

Ouverture du pare vapeur pour passage des suspentes.

Agrafage du P.V. au droit de la poutre.

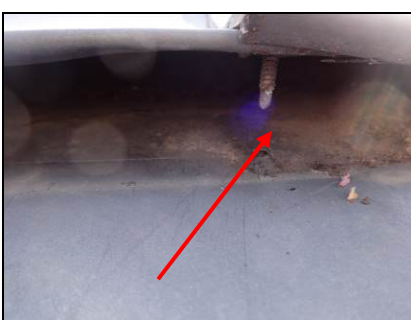
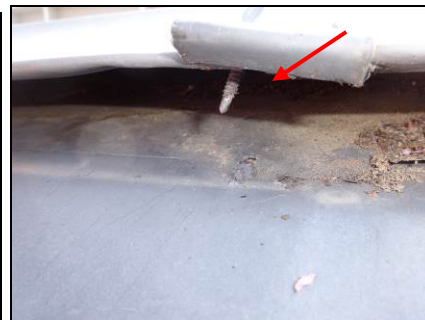
Vis traversante et bloquant la dilatation.

Orifices de percements et d'infiltrations.

**Les percements** qu'ils soit en partie supérieure ou verticale, produisent inévitablement des orifices d'infiltrations, et **sont la cause principale des infiltrations dans cet ouvrage**, lesquelles se retrouvent dans les couloirs de circulation (page 37).

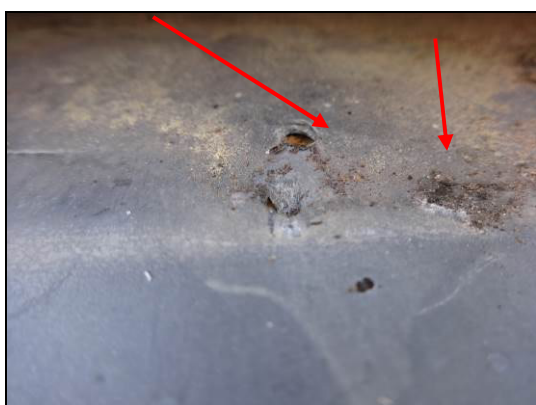
Double orifices d'infiltrations.

Vis traversante corrodée.

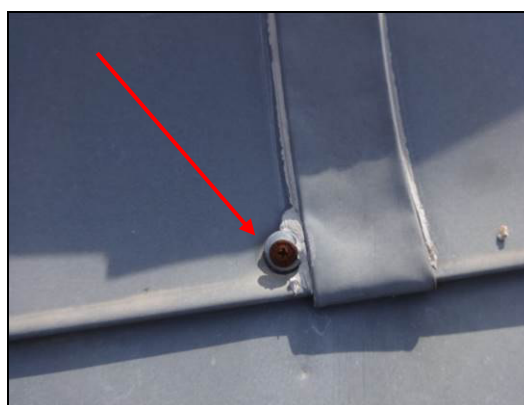
Couvre joint de jonction collé pour masquer les vis et clous traversants.

Déformation du métal suite à l'absence de dilatation.

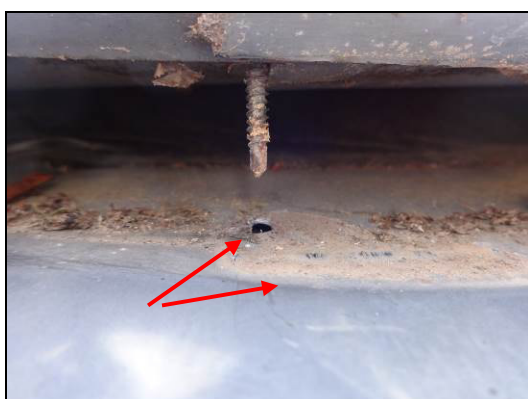
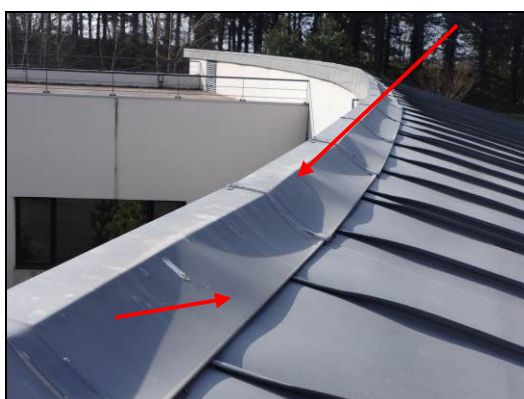
Les vis et les clous ne tiennent plus et les percements sont proches de l'extérieur, d'où les infiltrations en partie sommitale.

Clous de type « **calotin** », avec extraction naturelle due à la corrosion du métal.

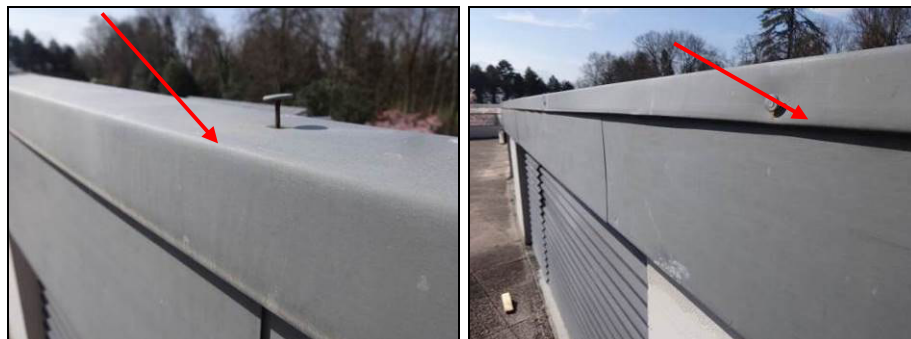
**Blocage total de la dilatation des éléments.**

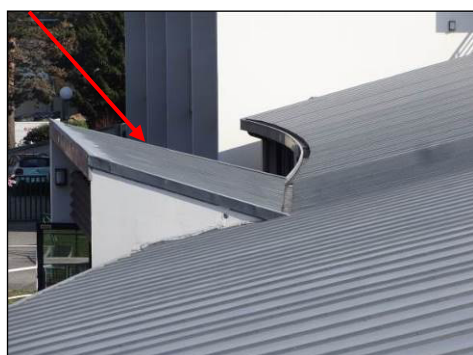
### **Toiture en pénétration (Hall)**

La conception de ce faîtage est similaire à celui du grand versant.

Les désordres sont identiques car les couvre-joints sont fixés au travers du support, créant des points d'infiltrations d'eau et le blocage de la dilatation des éléments.

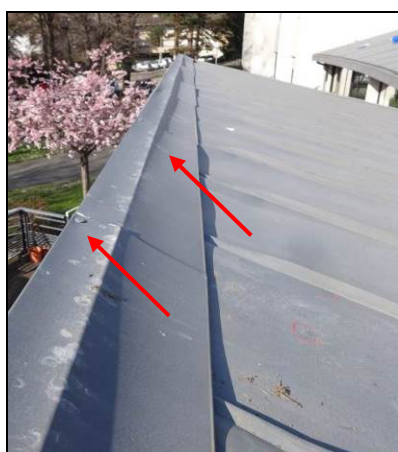
Fixation par « clous calotins ».

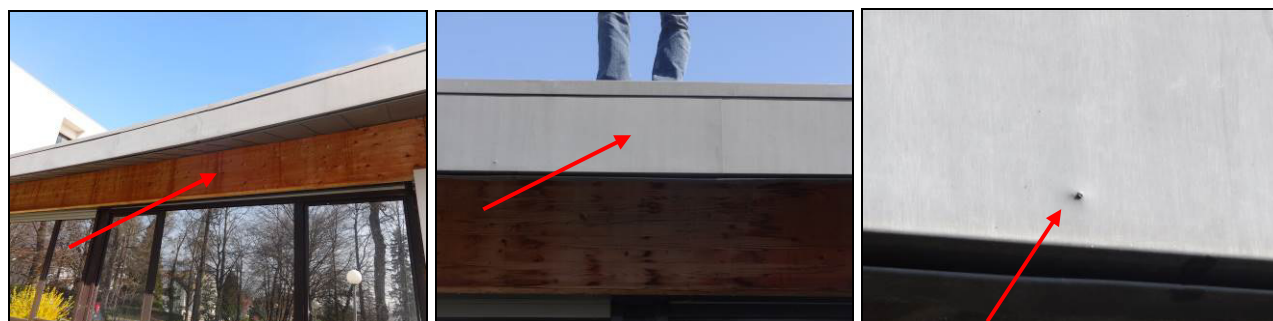
Vue de face de la rive d'égout. Fixation des couvre-joints au moyen de clous calotins.

Bandes de rive à recouvrement, avec couvre-joint en tête. Extraction d'un clou en façade.

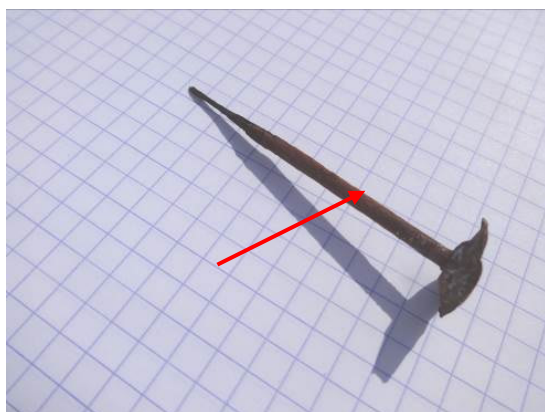
L'extraction d'un **clou calotin** a fait ressortir que celui-ci était totalement corrodé, en raison de la « non étanchéité » de ce clou positionné en partie supérieure du couvre-joint (au droit des rétentions d'eau).

Les extractions de clous « **calotins** » ou de « **vis** » ne pourront que se généraliser à moyen terme, en raison d'une part d'une mauvaise étanchéité pour les clous calotins lesquels se corroderont (avec extractions et infiltrations), et d'autre part, en raison du bloquage de la dilatation des éléments constituant des rives.

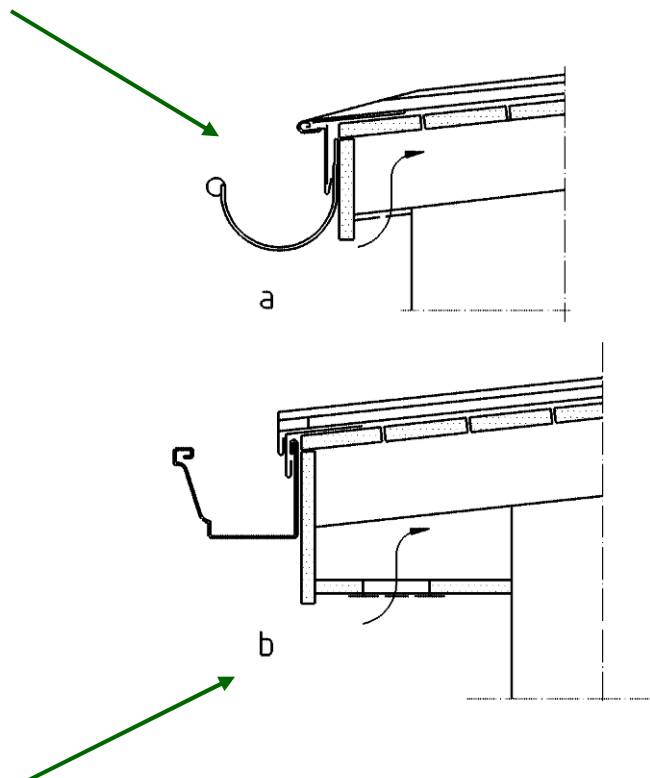
Cassettes en zinc, avec profils à emboîtement aux extrémités (non ventilées).

Nous constatons qu'aucun système de ventilation (par espace linéaire ou grilles ponctuelles) n'est présent en dépassée de toiture basse. **Voir plans n° 4 et 5.**

Cette « non conformité » est très préjudiciable à l'assainissement des matériaux de couverture (risque de corrosion du zinc par condensation en sous-face, risque de putréfaction des voliges par attaque de champignons lignivores) et à la pérennité des ouvrages actuels. Cette absence de lame d'air est très préjudiciable, **d'autant plus qu'un pare vapeur est présent en sous-face du complexe de cette couverture.**

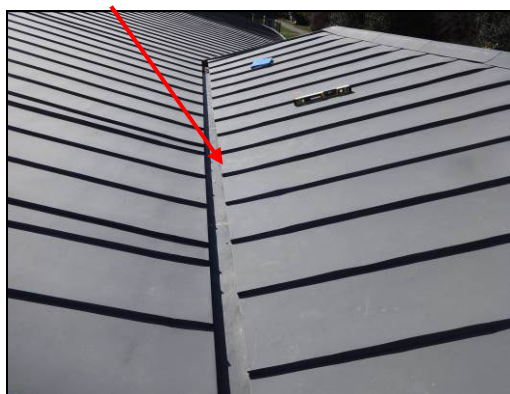
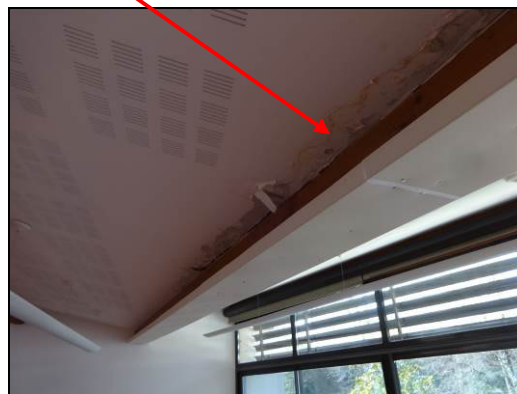
Chéneau encaissé concerné par le sinistre. Sous-face du chéneau avec détérioration de l'habillage.

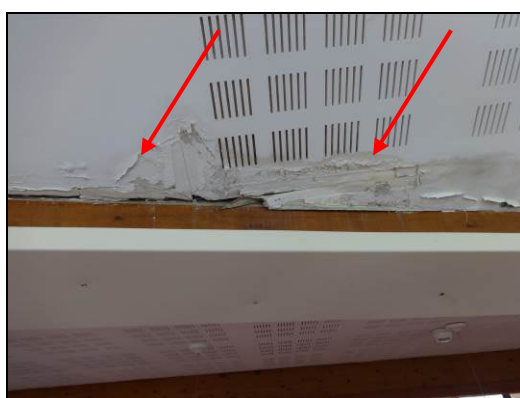
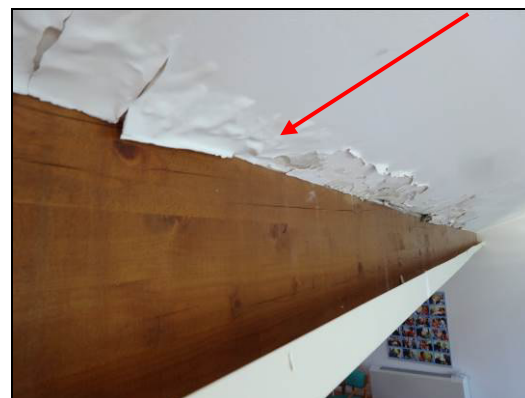
Détérioration importante de l'habillage en plaques de plâtre au droit du chéneau, suite aux infiltrations.

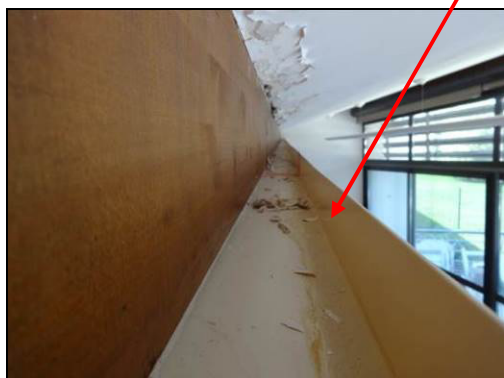
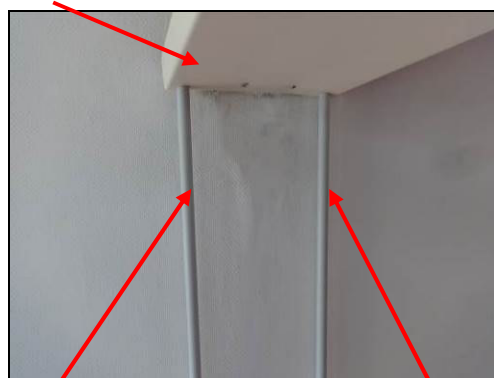
Mise en place, par le maître d'ouvrage, d'un chéneau « interne » de récupération des eaux d'infiltrations.

Traces de coulures d'eaux d'infiltrations et gouttes d'évacuation des eaux récupérées.

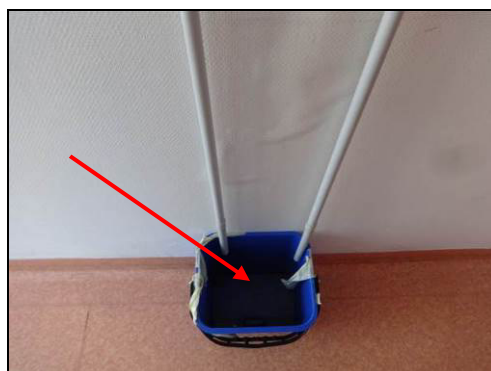
Sceau de récupération des eaux infiltrations actives.

Cependant, nous observons que les détériorations des habillages inférieurs sont importantes et sont dues à de nombreuses infiltrations, et ce depuis la fin des travaux de cet ouvrage.

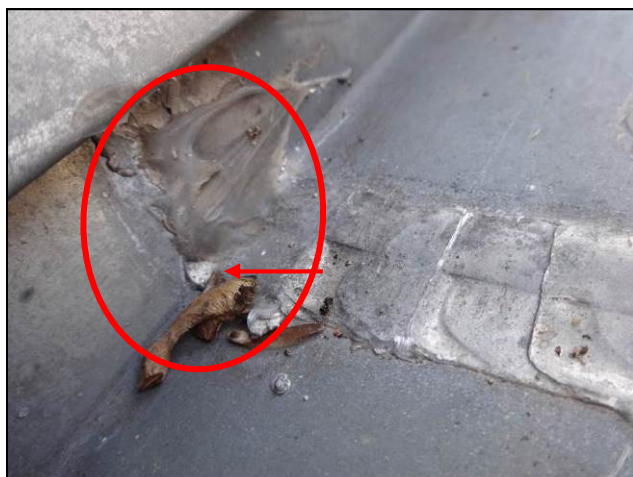
Cette confirmation explique d'une part la cause des infiltrations actives, et d'autre part la raison pour laquelle un mastic complémentaire a été mis en œuvre sur toutes les soudures, à postériori de la réception des travaux.

Joint silicone masquant la cassure de soudure.

Soudure cassée.

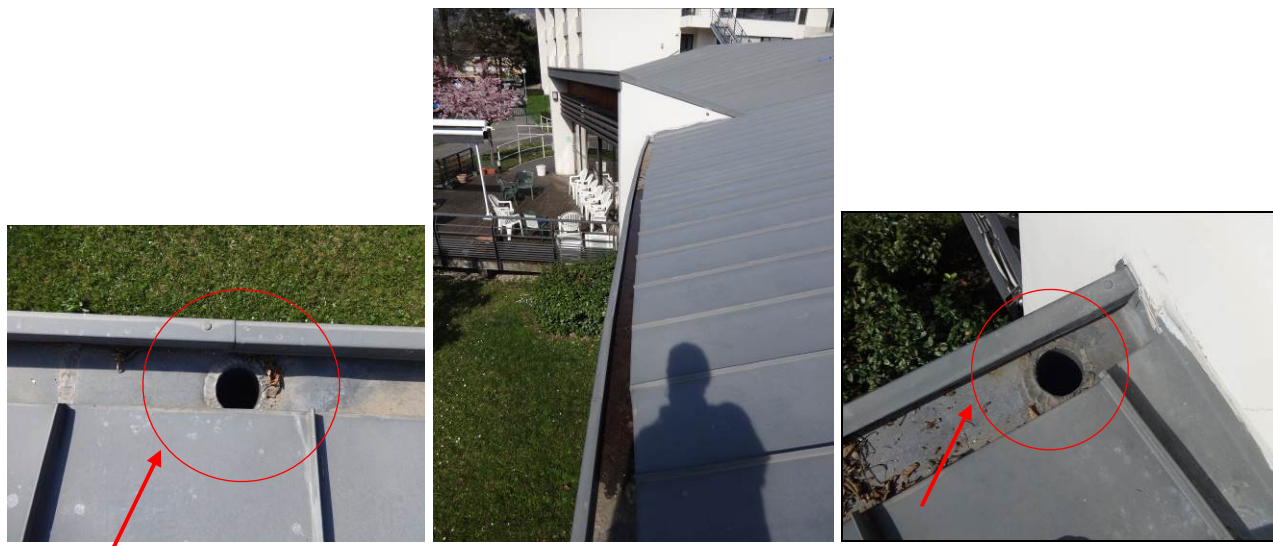
### Naissances d'eaux pluviales Ø 100 mm.

Naissance cylindrique, sans crapaudine. Rétention ponctuelle d'eau. Autre naissance contre pénétration.

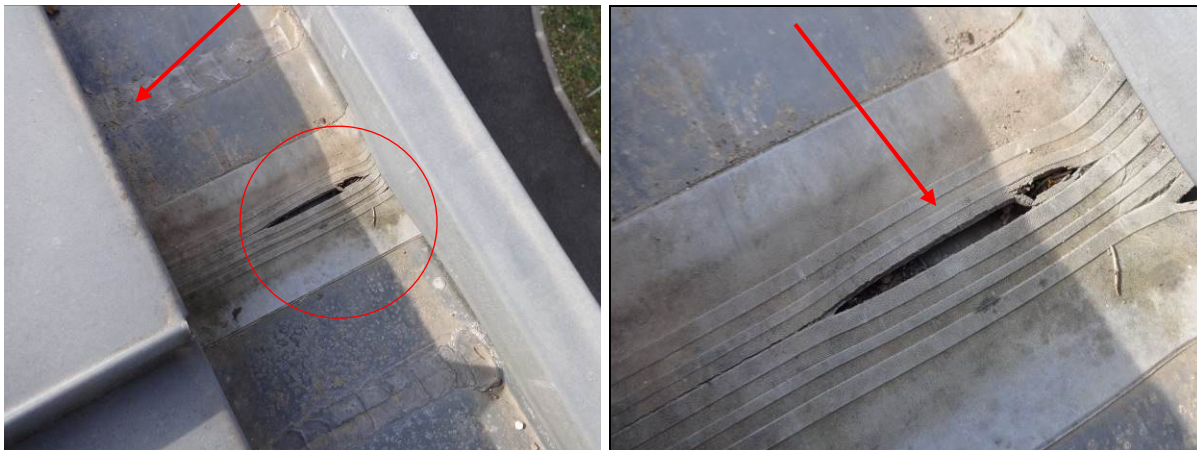
Joint de dilatation en zone Nord, fissuré.

Détérioration importante de ce joint.

Infiltration « active » dans le caisson de la dépassée de toiture.

Pour l'ensemble de la longueur de ce chéneau, nous avons trouvé un seul joint de dilatation détérioré. La cause n'est pas clairement déterminée, hormis la possibilité d'un problème intrinsèque à ce matériau.

Ce joint de dilatation n'assure plus sa fonction originelle et est la cause « d'une infiltration » dans la dépassée de toiture.

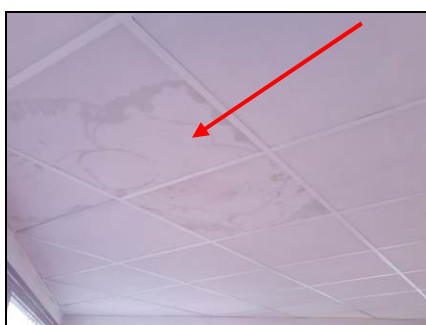
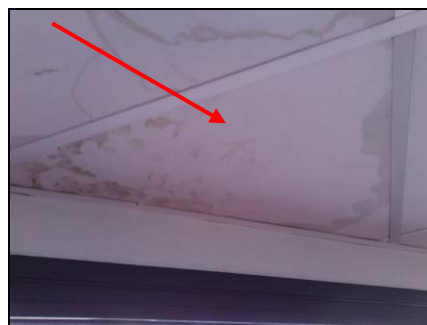
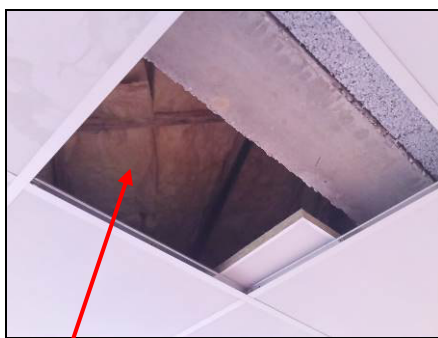
Des désordres sont visibles en sous-face de cet ouvrage, avec infiltrations actives et détériorations des plaques du faux-plafond.

Détériorations des plaques du faux plafond (auréoles).

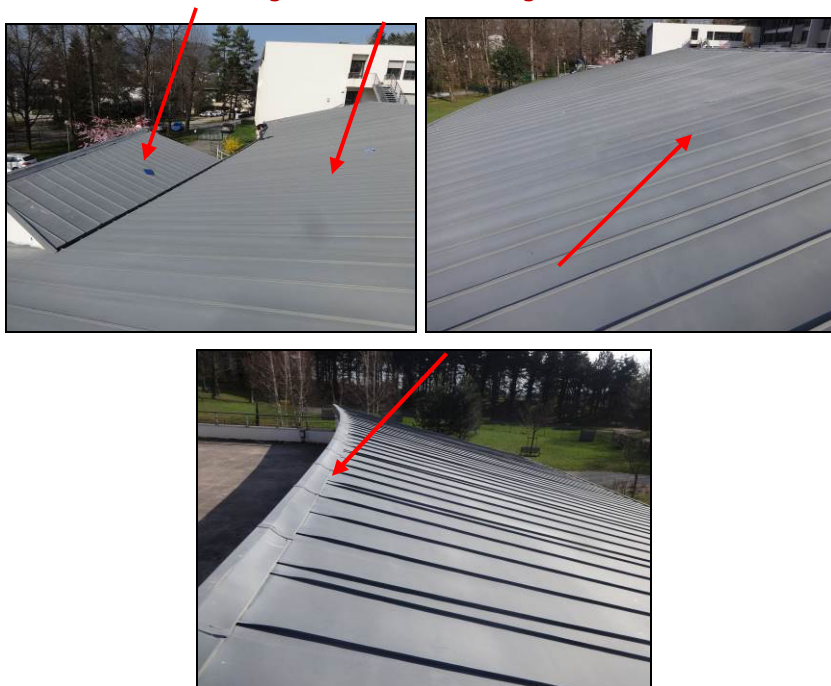
Absence totale de ligne de vie ou d'ancrage individuel sur toiture.
