# Rapport de mission de repérage du plomb avant travaux dans un immeuble bâti

(Selon Norme NF X 46-035 de Juin 2021)

1 rue du Stade  
29190 GOUZEC

Date du rapport : 25/09/2023

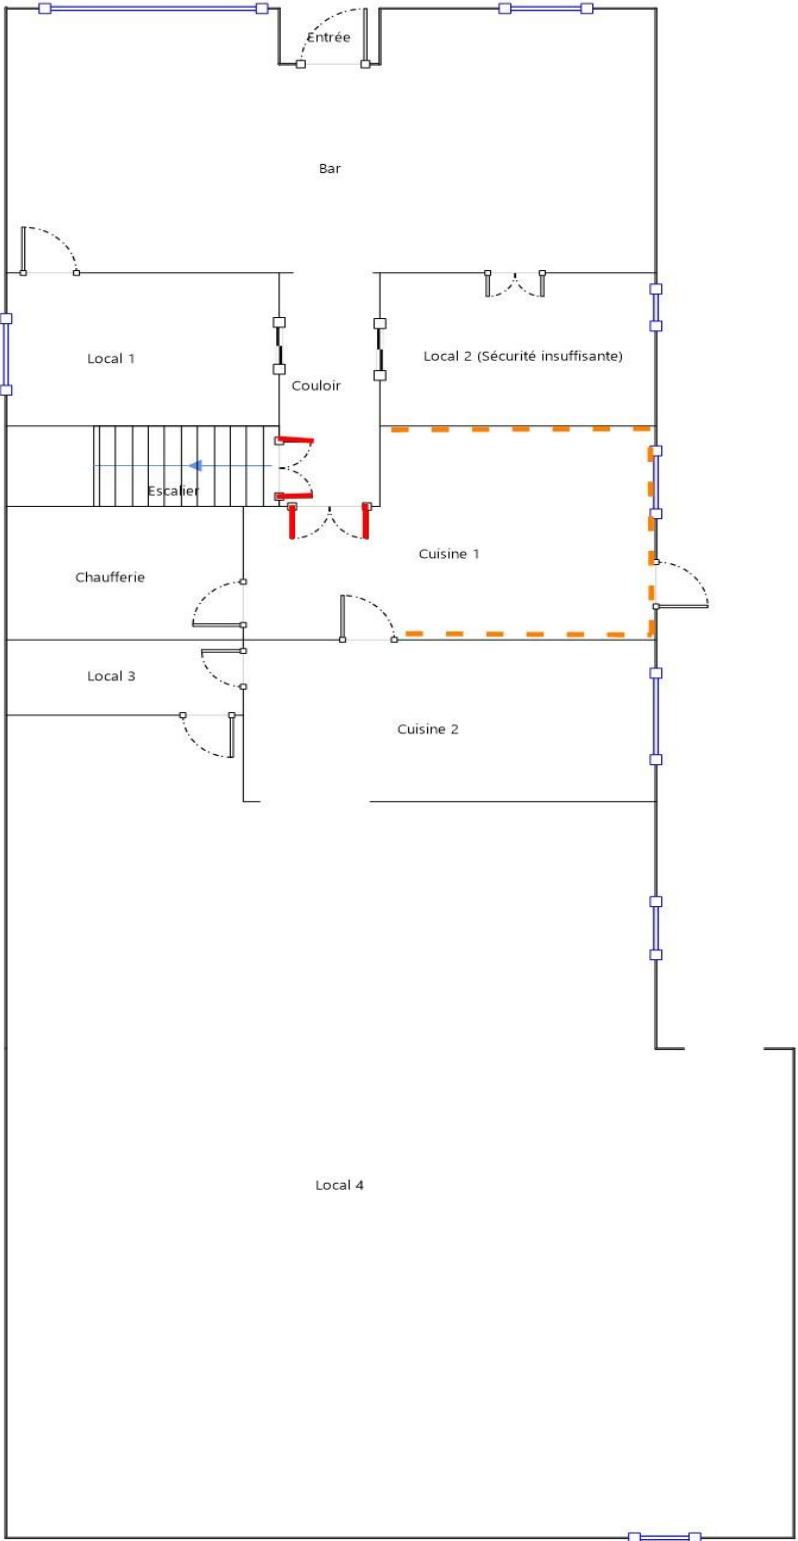
N° planche: 1/5

— Peinture sur porte bois  
Valeurs supérieures à 1 mg/cm²

— — Peinture orange aux murs (repérage non exhaustif)  
Valeurs supérieures à 1 mg/cm²

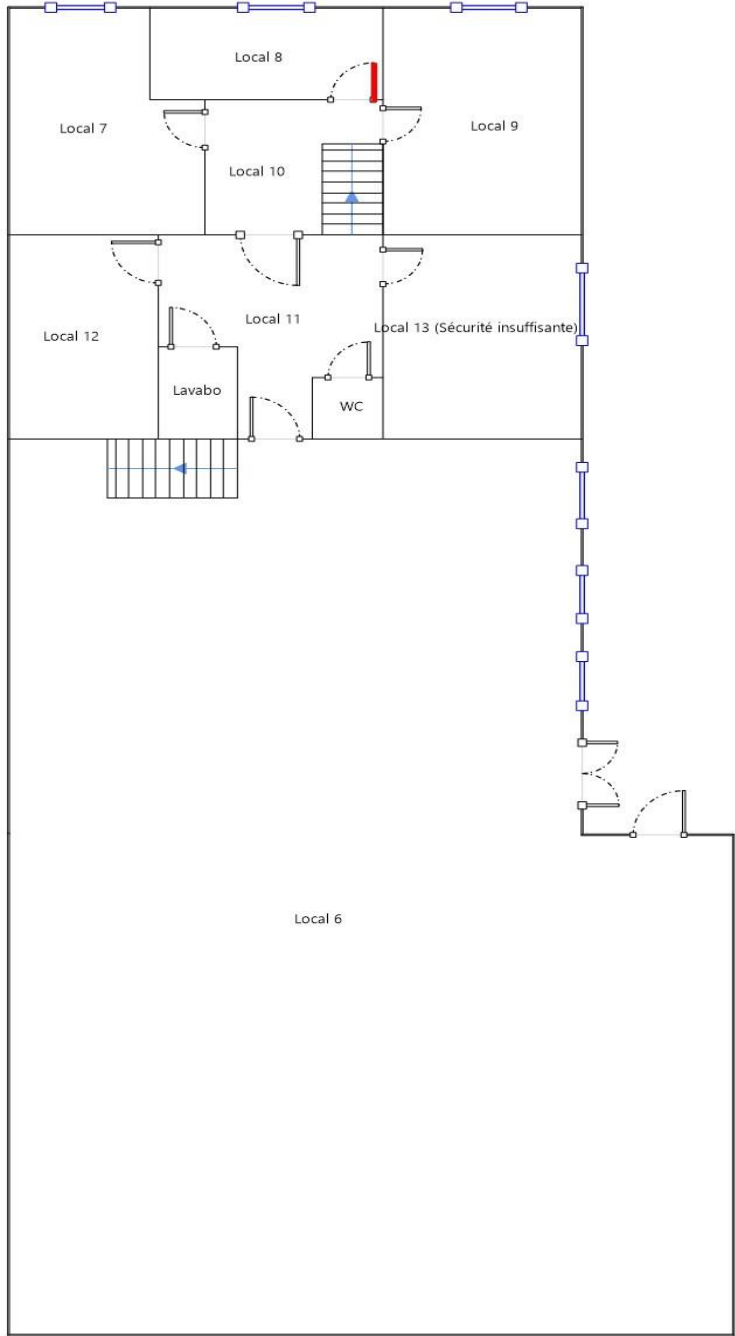
N° planche: 3/5

— Peinture sur porte bois  
Valeurs supérieures à 1 mg/cm²

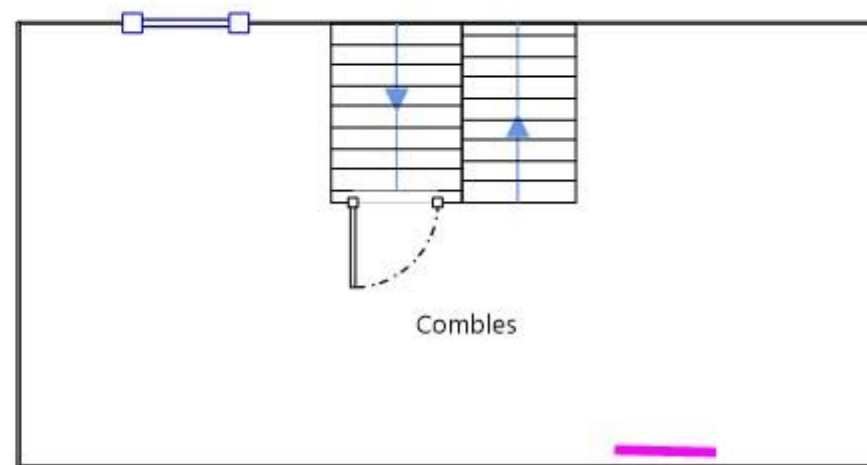
Peinture sur radiateurs métalliques  
Valeurs supérieures à 1 mg/cm<sup>2</sup>

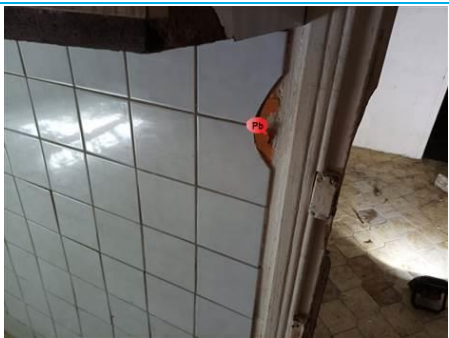
| | <p>Photo n° PhPb001<br/>Localisation : Rez de chaussée - Cuisine 1<br/>UD : Mur (partie basse)<br/>Type de dégradation : NC - Substrat : Béton - Revêtement : Peinture orange (derrière faïence) - Mesure : 8,37</p> |

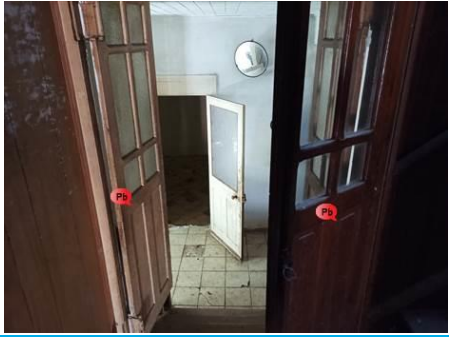
| | <p>Photo n° Ph<br/>Localisation : Rez de chaussée - Couloir<br/>UD : Porte (partie basse)<br/>Type de dégradation : NC - Substrat : Bois - Revêtement : Peinture - Mesure : 4,02</p> |

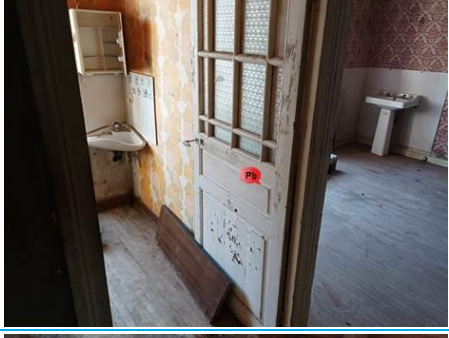
| | <p>Photo n° PhPb003<br/>Localisation : 1er étage - Local 8<br/>UD : Porte (partie basse)<br/>Type de dégradation : NC - Substrat : Bois - Revêtement : Peinture - Mesure : 7,6</p> |

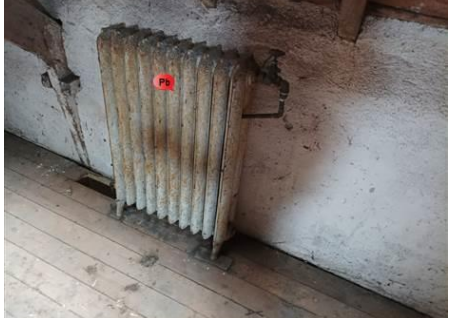
| | <p>Photo n° PhPb004<br/>Localisation : 2ème étage - Combles<br/>UD : Radiateurs (mesure 1)<br/>Type de dégradation : NC - Substrat : Métal - Revêtement : Peinture - Mesure : 7,73</p> |
