# Rapport de mission de repérage du plomb avant travaux dans un immeuble bâti

3 rue du Stade  
29190 GOUZEC

Date du rapport : 25/09/2023

Référence du dossier : 2308CBRLO  
- BI988000000179

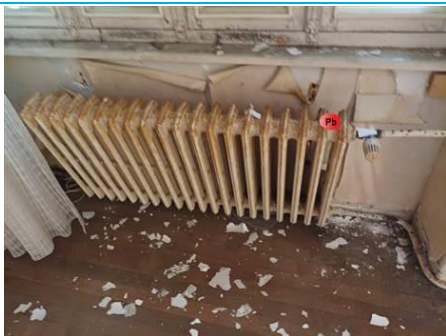
| | <p>Photo n° PhPb001<br/>Localisation : Rez de chaussée - Local 1<br/>UD : Radiateurs (mesure 1)<br/>Type de dégradation : NC - Substrat : Métal - Revêtement : Peinture -<br/>Mesure : 3,95</p> |

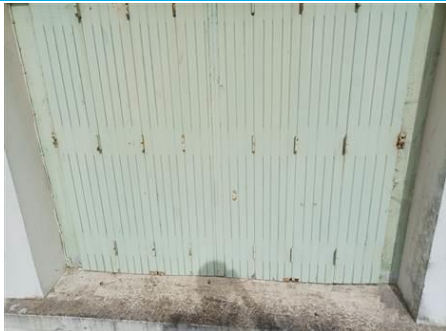
| | <p>Photo n° Ph<br/>Localisation : Rez de chaussée - Local 1<br/>UD : Volet ext. (partie basse)<br/>Type de dégradation : NC - Substrat : Bois - Revêtement : Peinture - Mesure : 4,27</p> |

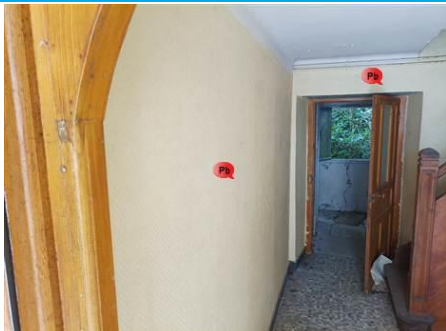
| | <p>Photo n° PhPb003<br/>Localisation : Rez de chaussée - Entrée<br/>UD : Mur (partie basse)<br/>Type de dégradation : NC - Substrat : Plâtre - Revêtement : Peinture -<br/>Mesure : 4,08</p> |
