# Rapport de mission de repérage du plomb avant travaux dans un immeuble bâti

5 rue du Stade  
29190 GOUZEC

Nature des travaux : **Rénovation / Réhabilitation** : NON **Démolition** : OUI

Référence du dossier : 2308CBRLO  
- BI988000000180

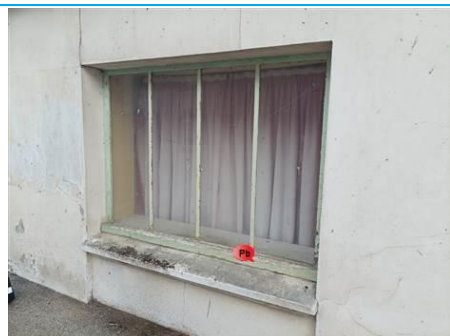
Photo n° PhPb001

Localisation : Rez de chaussée - Local 1

Type de dégradation : NC - Substrat : Bois - Revêtement : Peinture - Mesure : 3,44
