# Dossier Technique Immobilier

Numéro de dossier : 25/19917/GJG  
Date du repérage : 13/06/2025

# Rapport de repérage des matériaux et produits contenant de l'amiante avant réalisation de travaux dans un immeuble bâti

| <b>Adresse</b> | Rue : | 30 Boulevard Maréchal Joffre |

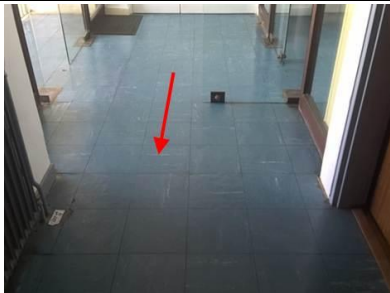
| | <p>Photo n° PhA001</p> <p>Localisation : 1er étage - Dégagement</p> <p>Ouvrage : 5 - Planchers et planchers techniques - Revêtements de sols</p> <p>Partie d'ouvrage : Dalle de sol</p> <p>Description : Dalle de sol bleue + colle noire</p> |

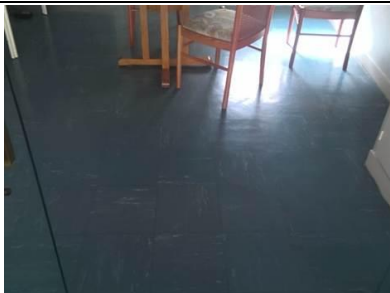
| | <p>Photo n° PhA002</p> <p>Localisation : 1er étage - Salle</p> <p>Ouvrage : 5 - Planchers et planchers techniques - Revêtements de sols</p> <p>Partie d'ouvrage : Dalle de sol</p> <p>Description : Dalle de sol bleue + colle noire</p> |

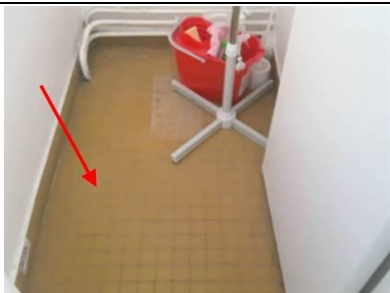
| | <p>Photo n° PhA003</p> <p>Localisation : 1er étage - Rangement</p> <p>Ouvrage : 5 - Planchers et planchers techniques - Revêtements de sols</p> <p>Partie d'ouvrage : Colle de carrelage</p> <p>Description : Colle de carrelage</p> |

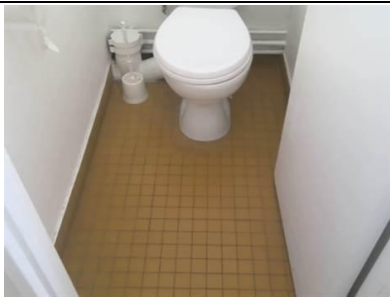
| | <p>Photo n° PhA004<br/>Localisation : 1er étage - Wc 1<br/>Ouvrage : 5 - Planchers et planchers techniques - Revêtements de sols<br/>Partie d'ouvrage : Colle de carrelage<br/>Description : Colle de carrelage</p> |

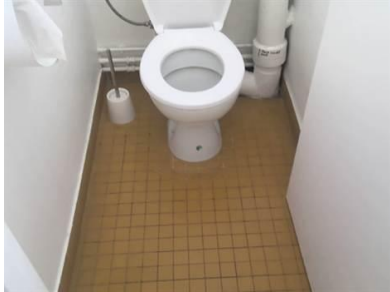
| | <p>Photo n° PhA005<br/>Localisation : 1er étage - Wc 2<br/>Ouvrage : 5 - Planchers et planchers techniques - Revêtements de sols<br/>Partie d'ouvrage : Colle de carrelage<br/>Description : Colle de carrelage</p> |

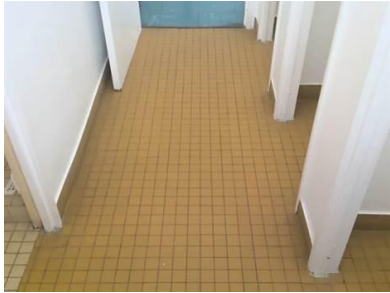
| | <p>Photo n° PhA006<br/>Localisation : 1er étage - Sanitaires<br/>Ouvrage : 5 - Planchers et planchers techniques - Revêtements de sols<br/>Partie d'ouvrage : Colle de carrelage<br/>Description : Colle de carrelage</p> |

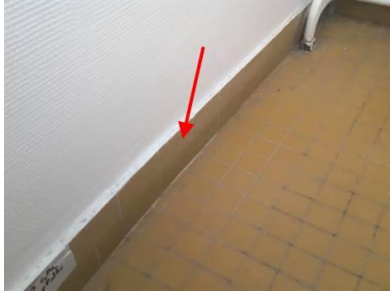
| | <p>Photo n° PhA007<br/>Localisation : 1er étage - Rangement<br/>Ouvrage : 3 - Parois verticales intérieures - Revêtements de murs, poteaux, cloisons, gaines, coffres<br/>Partie d'ouvrage : Colle de carrelage<br/>Description : Colle de plinthes</p> |

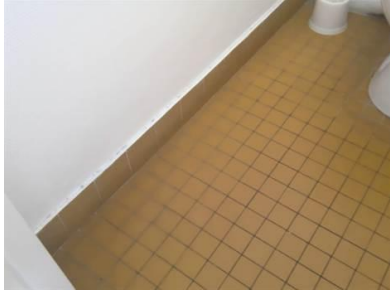
| | <p>Photo n° PhA008<br/>Localisation : 1er étage - Wc 1<br/>Ouvrage : 3 - Parois verticales intérieures - Revêtements de murs, poteaux, cloisons, gaines, coffres<br/>Partie d'ouvrage : Colle de carrelage<br/>Description : Colle de plinthes</p> |

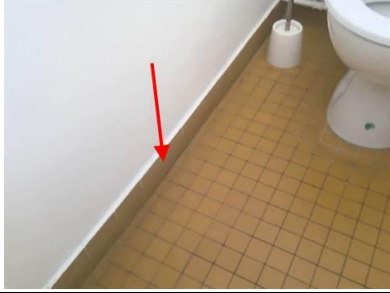
| | <p>Photo n° PhA009<br/>Localisation : 1er étage - Wc 2<br/>Ouvrage : 3 - Parois verticales intérieures - Revêtements de murs, poteaux, cloisons, gaines, coffres<br/>Partie d'ouvrage : Colle de carrelage<br/>Description : Colle de plinthes</p> |

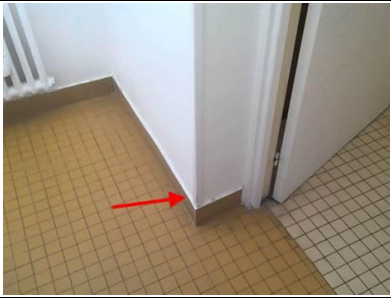
| | <p>Photo n° PhA010<br/>Localisation : 1er étage - Sanitaires<br/>Ouvrage : 3 - Parois verticales intérieures - Revêtements de murs, poteaux, cloisons, gaines, coffres<br/>Partie d'ouvrage : Colle de carrelage<br/>Description : Colle de plinthes</p> |

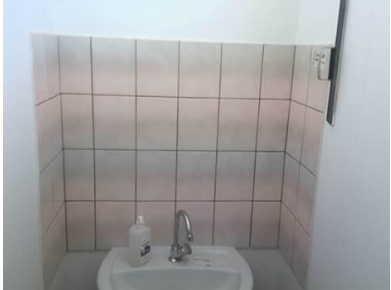
| | <p>Photo n° PhA011<br/>Localisation : 1er étage - Sanitaires<br/>Ouvrage : 3 - Parois verticales intérieures - Revêtements de murs, poteaux, cloisons, gaines, coffres<br/>Partie d'ouvrage : Colle de faïence<br/>Description : Colle de faïence</p> |

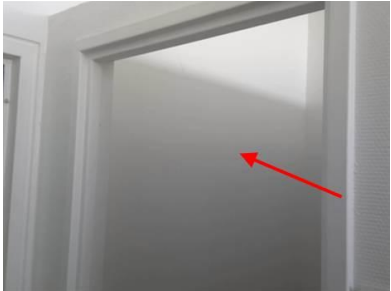
| | <p>Photo n° PhA012<br/>Localisation : 1er étage - Sanitaires<br/>Ouvrage : 3 - Parois verticales intérieures - Murs et cloisons maçonnés<br/>Partie d'ouvrage : Enduit à base de plâtre lissé ou taloché<br/>Description : Enduit à base de plâtre lissé ou taloché sur mur porteur</p> |

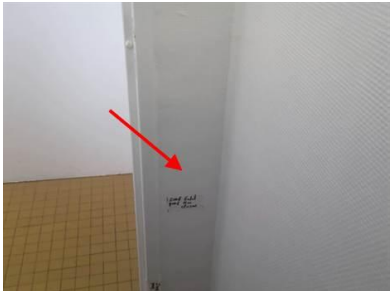
| | <p>Photo n° PhA013<br/>Localisation : 1er étage - Sanitaires<br/>Ouvrage : 3 - Parois verticales intérieures - Murs et cloisons maçonnés<br/>Partie d'ouvrage : Enduit à base de plâtre lissé ou taloché<br/>Description : Enduit à base de plâtre lissé ou taloché sur cloisons Wc</p> |

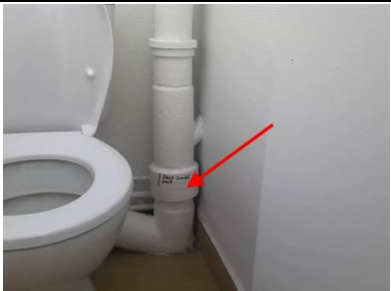
| | <p>Photo n° PhA014<br/>Localisation : 1er étage - Wc 2<br/>Ouvrage : 6 - Conduits et accessoires intérieurs - Conduits de fluides (air, eau, vapeur, fumée, échappement, autres fluides)<br/>Partie d'ouvrage : Conduit en fibres-ciment<br/>Description : Conduit en fibres-ciment</p> |

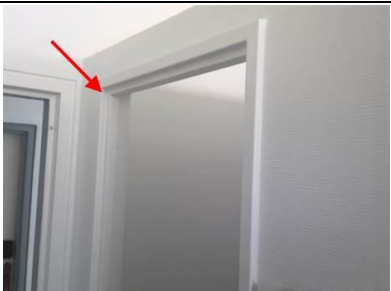
| | <p>Photo n° PhA015<br/>Localisation : 1er étage - Rangement<br/>Ouvrage : 3 - Parois verticales intérieures - Revêtements de murs, poteaux, cloisons, gaines, coffres<br/>Partie d'ouvrage : Peinture<br/>Description : Peinture blanche cadre porte métallique</p> |

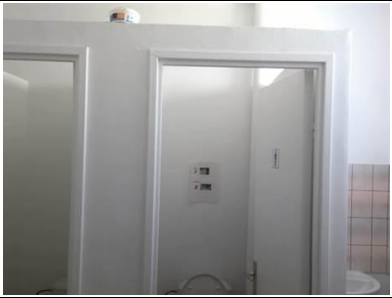
| | <p>Photo n° PhA016<br/>Localisation : 1er étage - Dégagement<br/>Ouvrage : 3 - Parois verticales intérieures - Revêtements de murs, poteaux, cloisons, gaines, coffres<br/>Partie d'ouvrage : Peinture<br/>Description : Peinture blanche cadre porte métallique</p> |

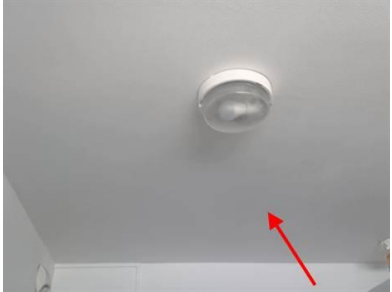
| | <p>Photo n° PhA017<br/>Localisation : 1er étage - Sanitaires<br/>Ouvrage : 4 - Plafonds et faux plafonds - Plafonds<br/>Partie d'ouvrage : Enduit à base de plâtre lissé ou taloché<br/>Description : Enduit à base de plâtre lissé ou taloché</p> |

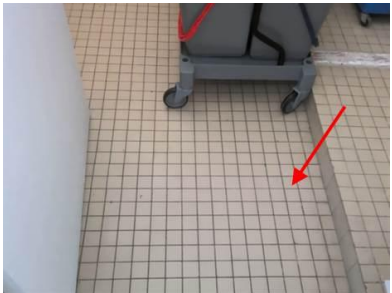
| | <p>Photo n° PhA018<br/>Localisation : 1er étage - Réserve<br/>Ouvrage : 5 - Planchers et planchers techniques - Revêtements de sols<br/>Partie d'ouvrage : Colle de carrelage<br/>Description : Colle de carrelage</p> |

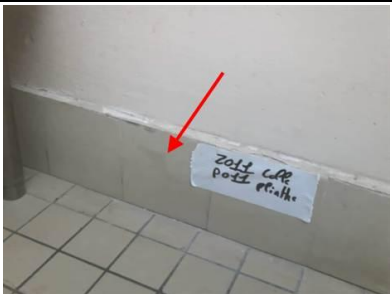
| | <p>Photo n° PhA019<br/>Localisation : 1er étage - Réserve<br/>Ouvrage : 3 - Parois verticales intérieures - Revêtements de murs, poteaux, cloisons, gaines, coffres<br/>Partie d'ouvrage : Colle de carrelage<br/>Description : Colle de plinthes</p> |

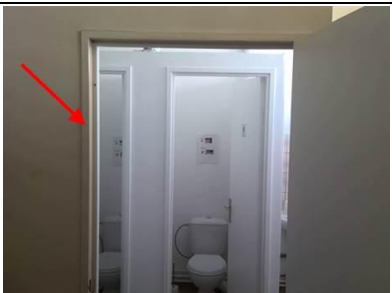
| | <p>Photo n° PhA020<br/>Localisation : 1er étage - Réserve<br/>Ouvrage : 3 - Parois verticales intérieures - Revêtements de murs, poteaux, cloisons, gaines, coffres<br/>Partie d'ouvrage : Peinture décorative (pailletées, gouttelettes, ...)<br/>Description : Peinture beige cadre porte métallique</p> |

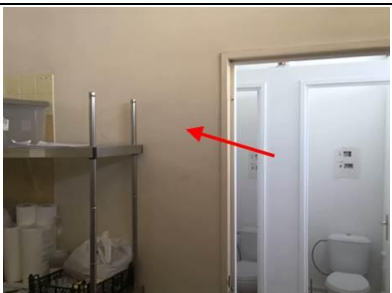
| | <p>Photo n° PhA021<br/>Localisation : 1er étage - Réserve<br/>Ouvrage : 3 - Parois verticales intérieures - Murs et cloisons maçonnés<br/>Partie d'ouvrage : Enduit à base de plâtre lissé ou taloché<br/>Description : Enduit à base de plâtre lissé ou taloché</p> |

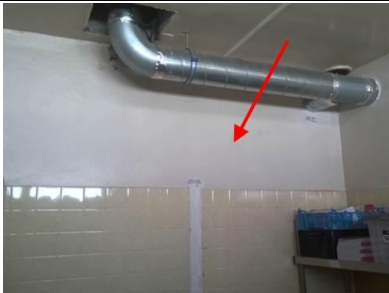
| | <p>Photo n° PhA022<br/>Localisation : 1er étage - Réserve<br/>Ouvrage : 3 - Parois verticales intérieures - Murs et cloisons maçonnés<br/>Partie d'ouvrage : Enduit à base de plâtre lissé ou taloché<br/>Description : Enduit à base de plâtre lissé ou taloché mur porteur</p> |

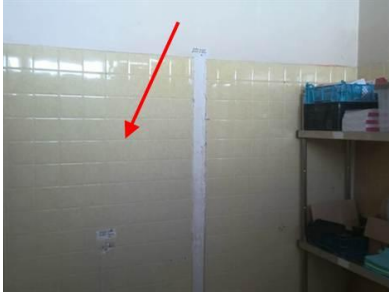
| | <p>Photo n° PhA023<br/>Localisation : 1er étage - Réserve<br/>Ouvrage : 3 - Parois verticales intérieures - Revêtements de murs, poteaux, cloisons, gaines, coffres<br/>Partie d'ouvrage : Colle de faïence<br/>Description : Colle de faïence</p> |

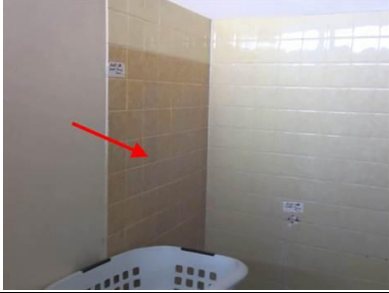
| | <p>Photo n° PhA024<br/>Localisation : 1er étage - Réserve<br/>Ouvrage : 3 - Parois verticales intérieures - Revêtements de murs, poteaux, cloisons, gaines, coffres<br/>Partie d'ouvrage : Colle de faïence<br/>Description : Colle de faïence type 2</p> |

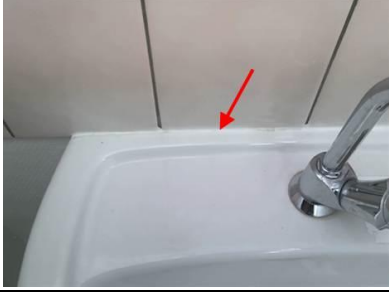
| | <p>Photo n° PhA025<br/>Localisation : 1er étage - Sanitaires<br/>Ouvrage : 3 - Parois verticales intérieures - Revêtements de murs, poteaux, cloisons, gaines, coffres<br/>Partie d'ouvrage : Mastic d'étanchéité<br/>Description : Mastic d'étanchéité</p> |

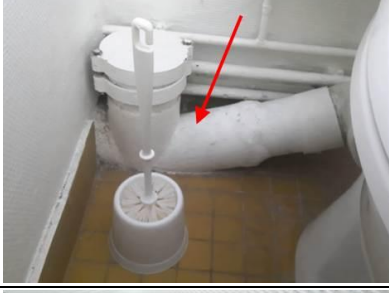
| | <p>Photo n° PhA026<br/>Localisation : 1er étage - Wc 1<br/>Ouvrage : 6 - Conduits et accessoires intérieurs - Conduits de fluides (air, eau, vapeur, fumée, échappement, autres fluides)<br/>Partie d'ouvrage : Conduit en fibres-ciment<br/>Description : Conduit en fibres-ciment</p> |

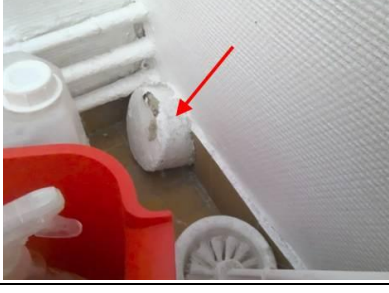
| | <p>Photo n° PhA027<br/>Localisation : 1er étage - Rangement<br/>Ouvrage : 6 - Conduits et accessoires intérieurs - Conduits de fluides (air, eau, vapeur, fumée, échappement, autres fluides)<br/>Partie d'ouvrage : Conduit en fibres-ciment<br/>Description : Conduit en fibres-ciment</p> |

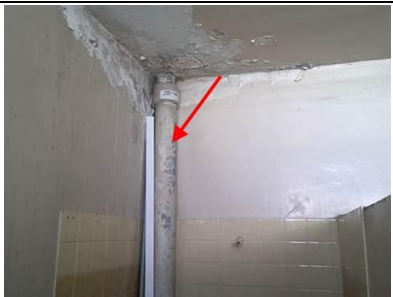
| | <p>Photo n° PhA028<br/>Localisation : 1er étage - Réserve<br/>Ouvrage : 6 - Conduits et accessoires intérieurs - Conduits de fluides (air, eau, vapeur, fumée, échappement, autres fluides)<br/>Partie d'ouvrage : Conduit en fibres-ciment<br/>Description : Conduit en fibres-ciment</p> |

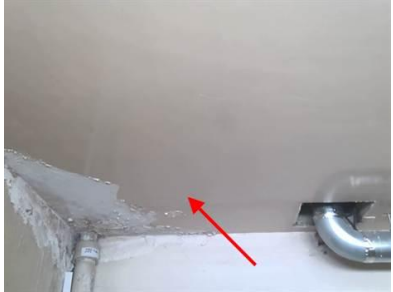
| | <p>Photo n° PhA029<br/>Localisation : 1er étage - Réserve<br/>Ouvrage : 4 - Plafonds et faux plafonds - Plafonds<br/>Partie d'ouvrage : Enduit à base de plâtre lissé ou taloché<br/>Description : Enduit à base de plâtre lissé ou taloché</p> |

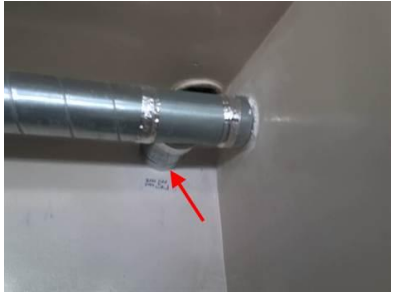
| | <p>Photo n° PhA030<br/>Localisation : 1er étage - Réserve<br/>Ouvrage : 3 - Parois verticales intérieures - Murs et cloisons maçonnés<br/>Partie d'ouvrage : Enduit à base de plâtre lissé ou taloché<br/>Description : Enduit de rebouchage à base de plâtre lissé ou taloché</p> |

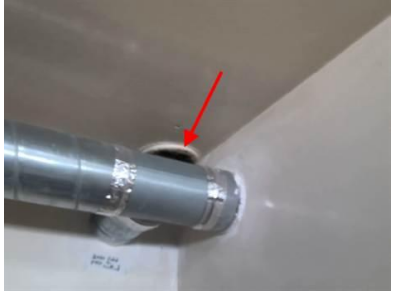
| | <p>Photo n° PhA031<br/>Localisation : 1er étage - Réserve<br/>Ouvrage : 6 - Conduits et accessoires intérieurs - Conduits de fluides (air, eau, vapeur, fumée, échappement, autres fluides)<br/>Partie d'ouvrage : Conduit en fibres-ciment<br/>Description : Conduit en fibres-ciment noyé dans la dalle béton au plafond</p> |

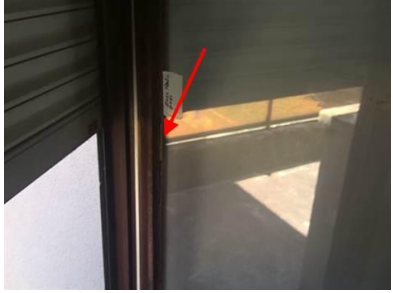
| | <p>Photo n° PhA033<br/>Localisation : 1er étage - Salle<br/>Ouvrage : 2 - Parois verticales extérieures et Façades - Menuiseries extérieures<br/>Partie d'ouvrage : Joint de mastic de vitrage (notamment châssis aluminium)<br/>Description : Joint de mastic de vitrage menuiserie bois / Vitrage<br/>Localisation sur croquis : ZPSO-022</p> |

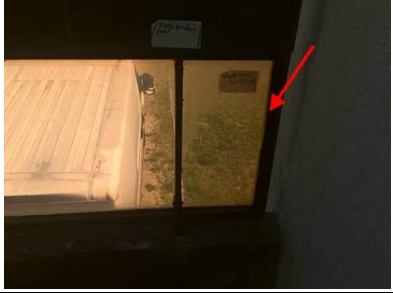
| | <p>Photo n° PhA035<br/>Localisation : 1er étage - Balcon Salle<br/>Ouvrage : 2 - Parois verticales extérieures et Façades - Menuiseries extérieures<br/>Partie d'ouvrage : Joint d'étanchéité entre menuiserie et structure<br/>Description : Joint d'étanchéité vitrage garde-corps</p> |

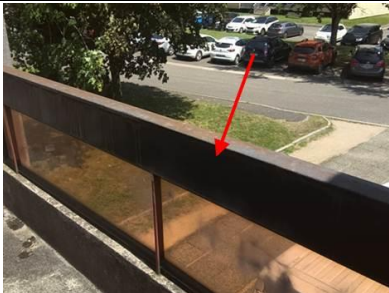
| | <p>Photo n° PhA036<br/>Localisation : 1er étage - Balcon Salle<br/>Ouvrage : 2 - Parois verticales extérieures et Façades - Menuiseries extérieures<br/>Partie d'ouvrage : Peinture décorative<br/>Description : Peinture sur garde-corps métallique</p> |

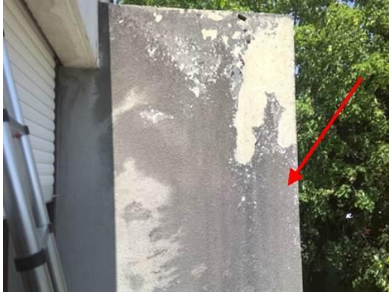
| | <p>Photo n° PhA037<br/>Localisation : 1er étage - Balcon Salle<br/>Ouvrage : 2 - Parois verticales extérieures et Façades - Façades lourdes y compris poteaux<br/>Partie d'ouvrage : Enduit extérieur (projeté, lissé ou taloché)<br/>Description : Enduit extérieur (projeté, lissé ou taloché)</p> |

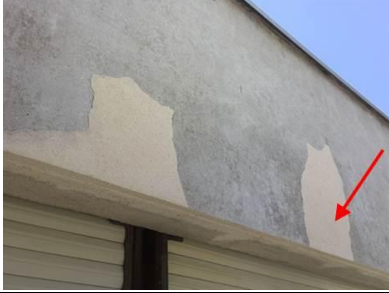
| | <p>Photo n° PhA038<br/>Localisation : 1er étage - Balcon Salle<br/>Ouvrage : 2 - Parois verticales extérieures et Façades - Façades lourdes y compris poteaux<br/>Partie d'ouvrage : Enduit extérieur (projeté, lissé ou taloché)<br/>Description : Enduit extérieur (projeté, lissé ou taloché)</p> |

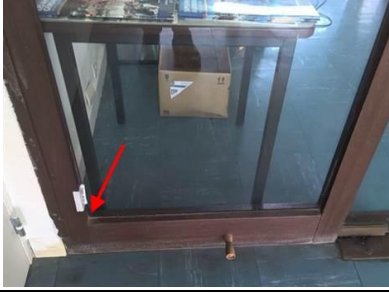
| | <p>Photo n° PhA039<br/>Localisation : 1er étage - Salle<br/>Ouvrage : 3 - Parois verticales intérieures - Revêtements de murs, poteaux, cloisons, gaines, coffres<br/>Partie d'ouvrage : Joint de mastic de vitrage<br/>Description : Joint de mastic de vitrage</p> |

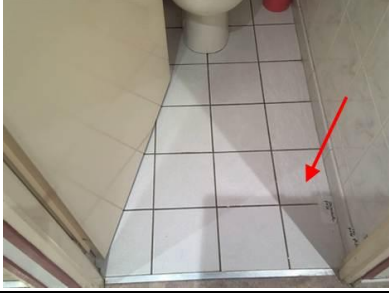
| | <p>Photo n° PhA041<br/>Localisation : 1er étage - Wc 3<br/>Ouvrage : 5 - Planchers et planchers techniques - Revêtements de sols<br/>Partie d'ouvrage : Colle de carrelage<br/>Description : Colle de carrelage</p> |

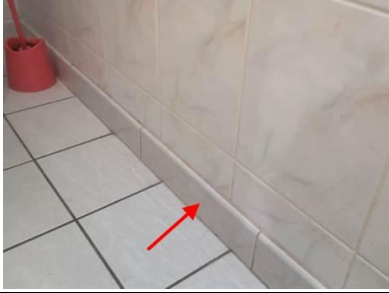
| | <p>Photo n° PhA042<br/>Localisation : 1er étage - Wc 3<br/>Ouvrage : 3 - Parois verticales intérieures - Revêtements de murs, poteaux, cloisons, gaines, coffres<br/>Partie d'ouvrage : Colle de plinthes<br/>Description : Colle de plinthes</p> |

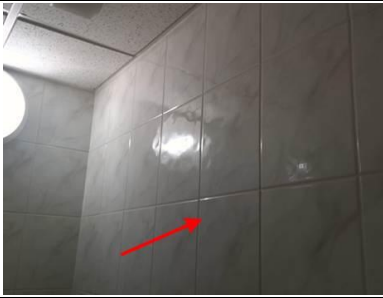
| | <p>Photo n° PhA043<br/>Localisation : 1er étage - Wc 3<br/>Ouvrage : 3 - Parois verticales intérieures - Revêtements de murs, poteaux, cloisons, gaines, coffres<br/>Partie d'ouvrage : Colle de faïence<br/>Description : Colle de faïence</p> |

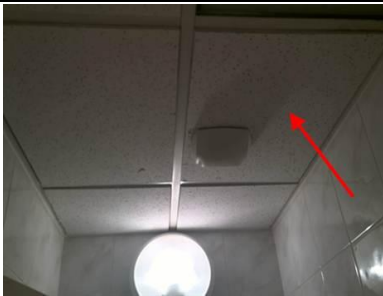
| | <p>Photo n° PhA044<br/>Localisation : 1er étage - Wc 3<br/>Ouvrage : 4 - Plafonds et faux plafonds - Faux plafonds<br/>Partie d'ouvrage : Panneaux et plaques<br/>Description : Panneaux et plaques</p> |

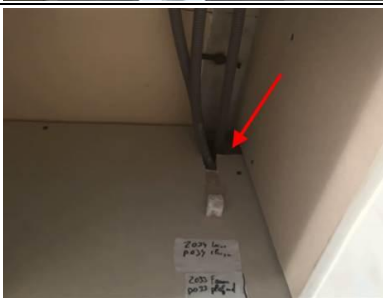
| | <p>Photo n° PhA045<br/>Localisation : 1er étage - Wc 3<br/>Ouvrage : 3 - Parois verticales intérieures - Cloisons sèches (assemblées, préfabriquées)<br/>Partie d'ouvrage : Isolant intérieur fibreux<br/>Description : Isolant intérieur fibreux</p> |

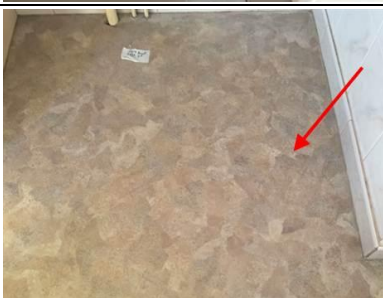
| | <p>Photo n° PhA046<br/>Localisation : 1er étage - Chambre 2<br/>Ouvrage : 5 - Planchers et planchers techniques - Revêtements de sols<br/>Partie d'ouvrage : Revêtement de sol<br/>Description : Revêtement de sol</p> |

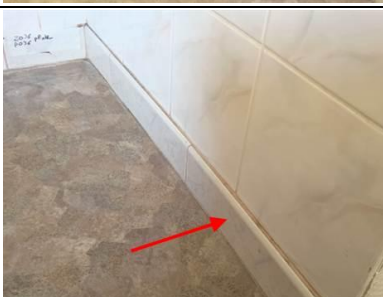
| | <p>Photo n° PhA047<br/>Localisation : 1er étage - Chambre 2<br/>Ouvrage : 3 - Parois verticales intérieures - Revêtements de murs, poteaux, cloisons, gaines, coffres<br/>Partie d'ouvrage : Colle de plinthes<br/>Description : Colle de plinthes</p> |

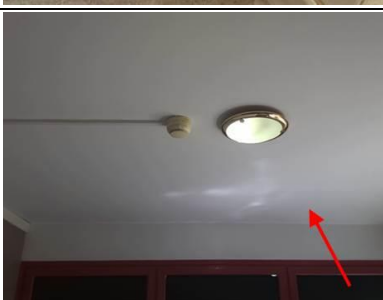
| | <p>Photo n° PhA050<br/>Localisation : 1er étage - Chambre 2<br/>Ouvrage : 4 - Plafonds et faux plafonds - Plafonds<br/>Partie d'ouvrage : Enduit à base de plâtre lissé ou taloché<br/>Description : Enduit à base de plâtre lissé ou taloché</p> |

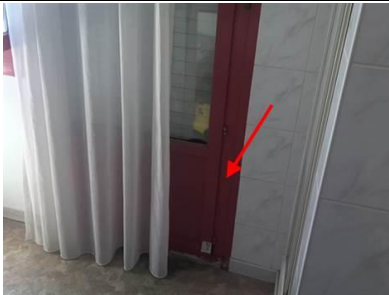
| | <p>Photo n° PhA051<br/>Localisation : 1er étage - Chambre 2<br/>Ouvrage : 2 - Parois verticales extérieures et Façades - Menuiseries extérieures<br/>Partie d'ouvrage : Peinture décorative<br/>Description : Peinture décorative rouge</p> |

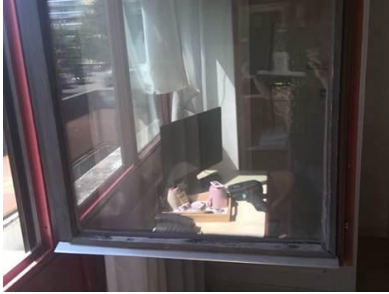
| | <p>Photo n° PhA052<br/>Localisation : 1er étage - Chambre 2<br/>Ouvrage : 2 - Parois verticales extérieures et Façades - Menuiseries extérieures<br/>Partie d'ouvrage : Joint de mastic de vitrage<br/>Description : Joint de mastic de vitrage</p> |

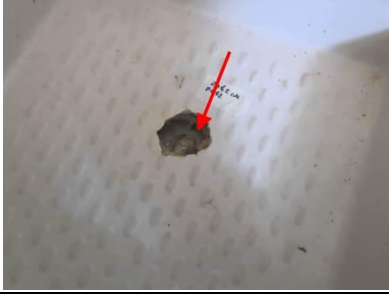
| | <p>Photo n° PhA053<br/>Localisation : 1er étage - Réserve<br/>Ouvrage : 5 - Planchers et planchers techniques - Revêtements de sols<br/>Partie d'ouvrage : Colle bitumineuse<br/>Description : Colle bitumineuse sous receveur de douche</p> |

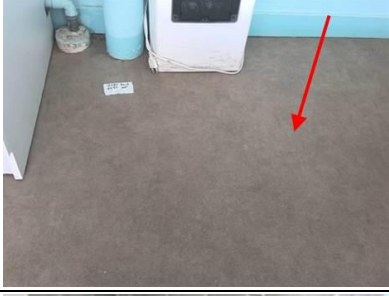
| | <p>Photo n° PhA054<br/>Localisation : 1er étage - Salle de repos<br/>Ouvrage : 5 - Planchers et planchers techniques - Revêtements de sols<br/>Partie d'ouvrage : Revêtement de sol<br/>Description : Colle noire sous revêtement de sol souple<br/>Localisation sur croquis : ZPSO-043</p> |

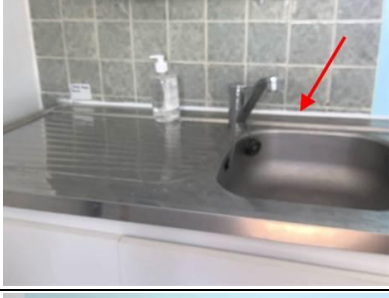
| | <p>Photo n° PhA055<br/>Localisation : 1er étage - Salle de repos<br/>Ouvrage : 3 - Parois verticales intérieures - Murs et cloisons maçonnés<br/>Partie d'ouvrage : Joint de mastic de vitrage evier<br/>Description : Joint de mastic de vitrage evier</p> |

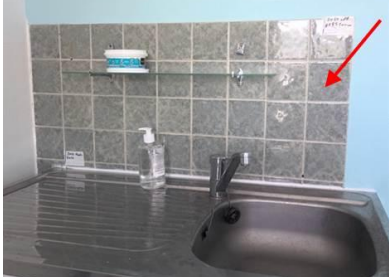
| | <p>Photo n° PhA056<br/>Localisation : 1er étage - Salle de repos<br/>Ouvrage : 3 - Parois verticales intérieures - Revêtements de murs, poteaux, cloisons, gaines, coffres<br/>Partie d'ouvrage : Colle de faïence<br/>Description : Colle de faïence</p> |

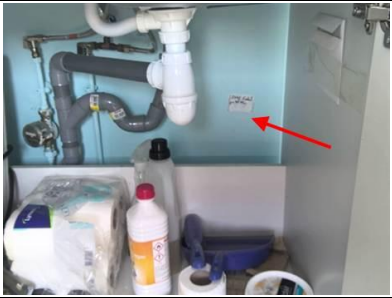
| | <p>Photo n° PhA057<br/>Localisation : 1er étage - Salle de repos<br/>Ouvrage : 3 - Parois verticales intérieures - Murs et cloisons maçonnés<br/>Partie d'ouvrage : Enduit à base de plâtre lissé ou taloché<br/>Description : Enduit à base de plâtre lissé ou taloché</p> |

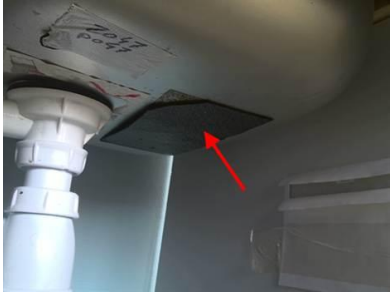
| | <p>Photo n° PhA058<br/>Localisation : 1er étage - Salle de repos<br/>Ouvrage : 8 - Équipements divers et accessoires - Portes de placard, baignoires et éviers métalliques<br/>Partie d'ouvrage : Plaques souples bitumineuses antivibratiles<br/>Description : Plaques souples bitumineuses antivibratiles</p> |

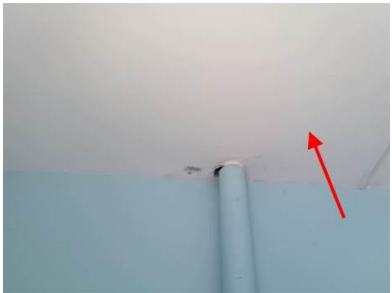
| | <p>Photo n° PhA059<br/>Localisation : 1er étage - Salle de repos<br/>Ouvrage : 4 - Plafonds et faux plafonds - Plafonds<br/>Partie d'ouvrage : Enduit à base de plâtre lissé ou taloché<br/>Description : Enduit à base de plâtre lissé ou taloché</p> |

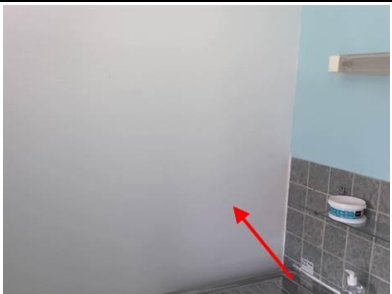
| | <p>Photo n° PhA060<br/>Localisation : 1er étage - Salle de repos<br/>Ouvrage : 3 - Parois verticales intérieures - Murs et cloisons maçonnés<br/>Partie d'ouvrage : Enduit à base de plâtre lissé ou taloché<br/>Description : Enduit à base de plâtre lissé ou taloché</p> |

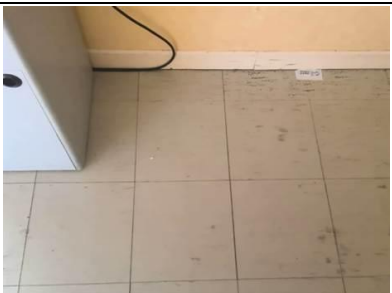
| | <p>Photo n° PhA061<br/>Localisation : 1er étage - Dégagement 2<br/>Ouvrage : 5 - Planchers et planchers techniques - Revêtements de sols<br/>Partie d'ouvrage : Dalle de sol<br/>Description : Dalle de sol + colle noire</p> |

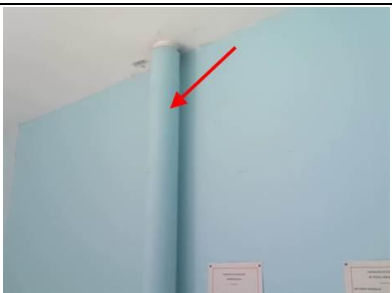
| | <p>Photo n° PhA062<br/>Localisation : 1er étage - Salle de repos<br/>Ouvrage : 6 - Conduits et accessoires intérieurs - Conduits de fluides (air, eau, vapeur, fumée, échappement, autres fluides)<br/>Partie d'ouvrage : Conduit en fibres-ciment<br/>Description : Conduit en fibres-ciment</p> |

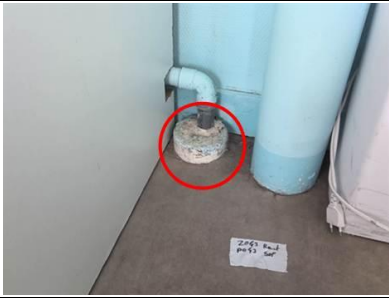
| | <p>Photo n° PhA063<br/>Localisation : 1er étage - Salle de repos<br/>Ouvrage : 6 - Conduits et accessoires intérieurs - Conduits de fluides (air, eau, vapeur, fumée, échappement, autres fluides)<br/>Partie d'ouvrage : Conduit en fibres-ciment<br/>Description : Conduit en fibres-ciment</p> |

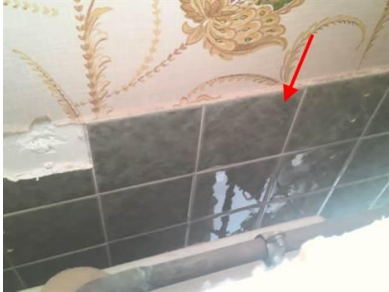
| | <p>Photo n° PhA064<br/>Localisation : 1er étage - Salle d'eau Ch5<br/>Ouvrage : 3 - Parois verticales intérieures - Revêtements de murs, poteaux, cloisons, gaines, coffres<br/>Partie d'ouvrage : Colle de faïence<br/>Description : Colle de faïence</p> |

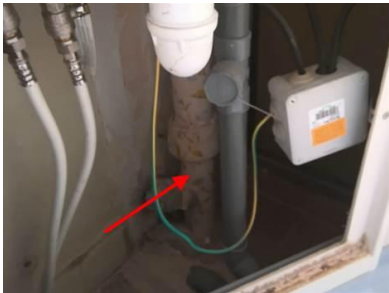
| | <p>Photo n° PhA065<br/>Localisation : 1er étage - Salle d'eau Ch5<br/>Ouvrage : 6 - Conduits et accessoires intérieurs - Conduits de fluides (air, eau, vapeur, fumée, échappement, autres fluides)<br/>Partie d'ouvrage : Conduit en fibres-ciment<br/>Description : Conduit en fibres-ciment</p> |

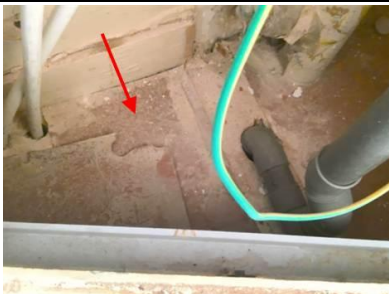
| | <p>Photo n° PhA066<br/>Localisation : 1er étage - Salle d'eau Ch5<br/>Ouvrage : 5 - Planchers et planchers techniques - Revêtements de sols<br/>Partie d'ouvrage : Dalle de sol<br/>Description : Dalle de sol rouge + colle noire</p> |

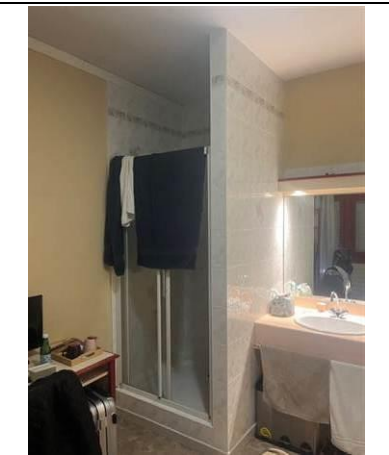
| | <p>Photo n° PhA048<br/>Localisation : 1er étage - Chambre 2<br/>Ouvrage : 3 - Parois verticales intérieures - Revêtements de murs, poteaux, cloisons, gaines, coffres<br/>Partie d'ouvrage : Colle de faïence<br/>Description : Colle de faïence</p> |

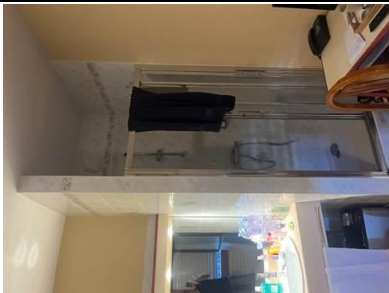
| | <p>Photo n° PhA049<br/>Localisation : 1er étage - Chambre 2<br/>Ouvrage : 3 - Parois verticales intérieures - Revêtements de murs, poteaux, cloisons, gaines, coffres<br/>Partie d'ouvrage : Joint mastic étanchéité porte douche<br/>Description : Joint mastic étanchéité porte douche</p> |

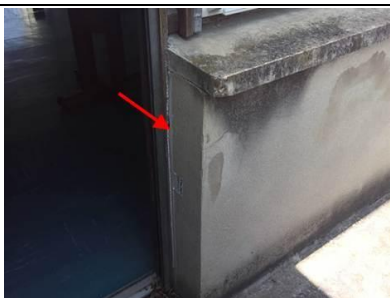
Photo n° PhA032

Localisation : 1er étage - Balcon Salle
