N/Réf : FVI/EZ2504C

Objet : Réhabilitation chambres d'hôtel de la Gendarmerie  
Dijon (21)

## DIAGNOSTIC STRUCTUREL

30 boulevard Maréchal Joffre  
21000 Dijon

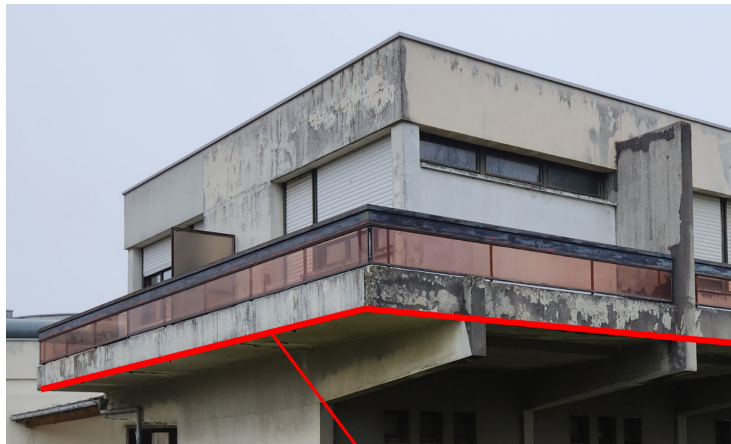
**Absence de goutte d'eau**

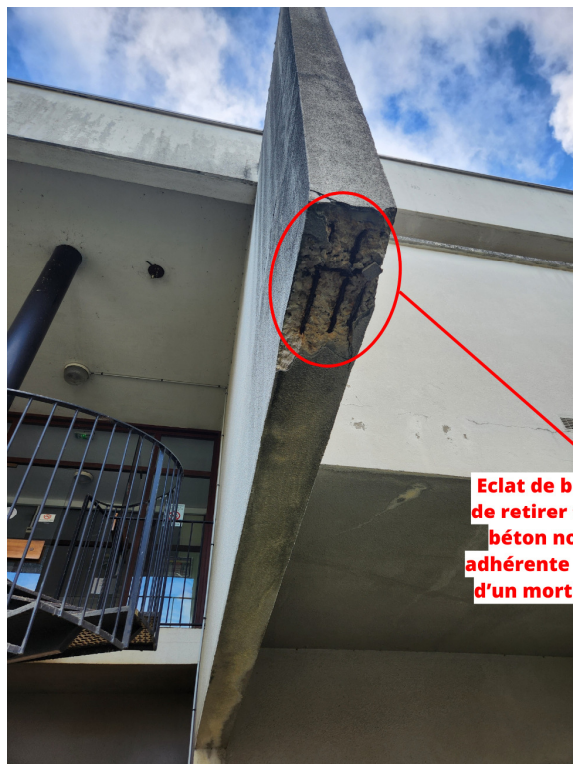
**Eclat de béton à curer afin de retirer toutes parties du béton non stable et non adhérente pour l'application d'un mortier de réparation**

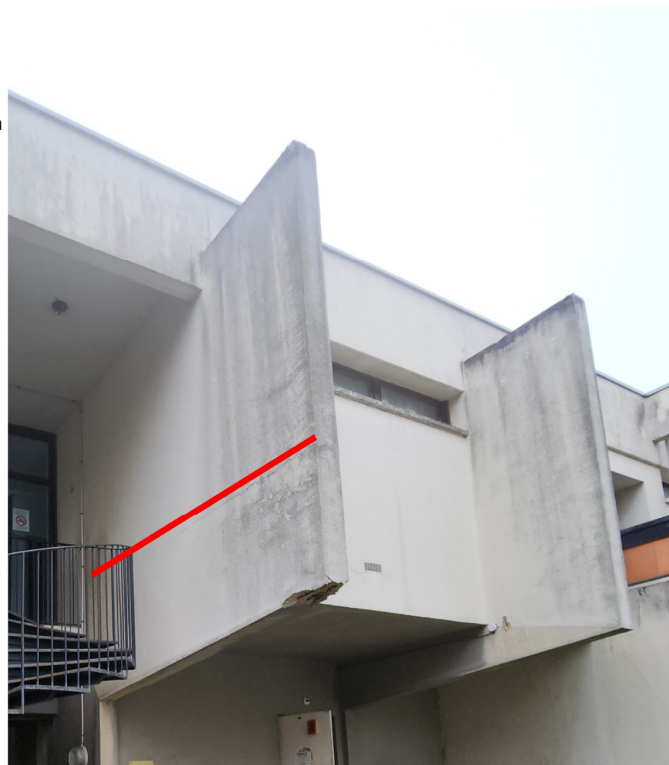
**Fissure pouvant être induite par :**

- Absence d'armature au-dessus du ferrailage de la console ?
- Absence d'armature de recouvrement entre la cage d'armature de la console et la partie surmontant cette cage ?
- Changement de matériau ?

**A noter qu'une ouverture a été réalisée dans ce mur, à l'intérieur. Nous n'avons aucune information concernant la mise en oeuvre de cette ouverture.**

**A-t-elle été faite en prenant en compte le ferrailage et l'équilibrage de la console ?**

**Réparation : cf mur précédent**

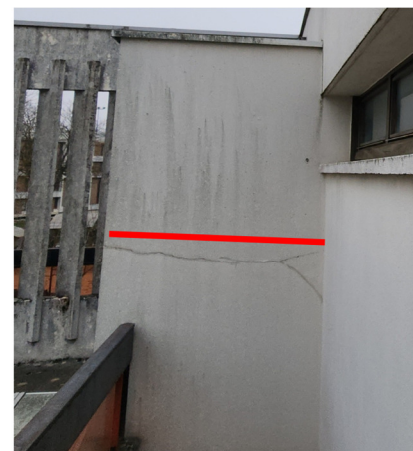
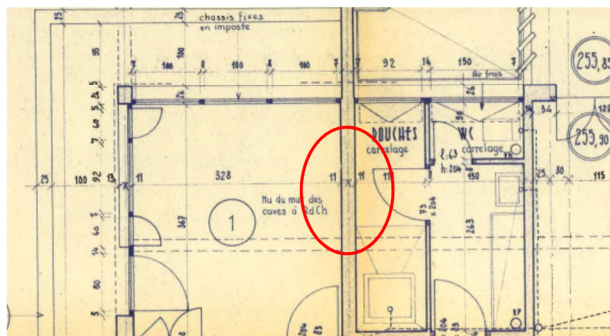
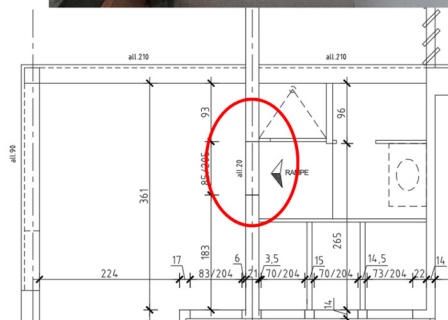
**Fissure probablement induite par une différence de matériaux : Poteau en béton armé et allège en maçonnerie de type blocs de béton aggloméré ?**

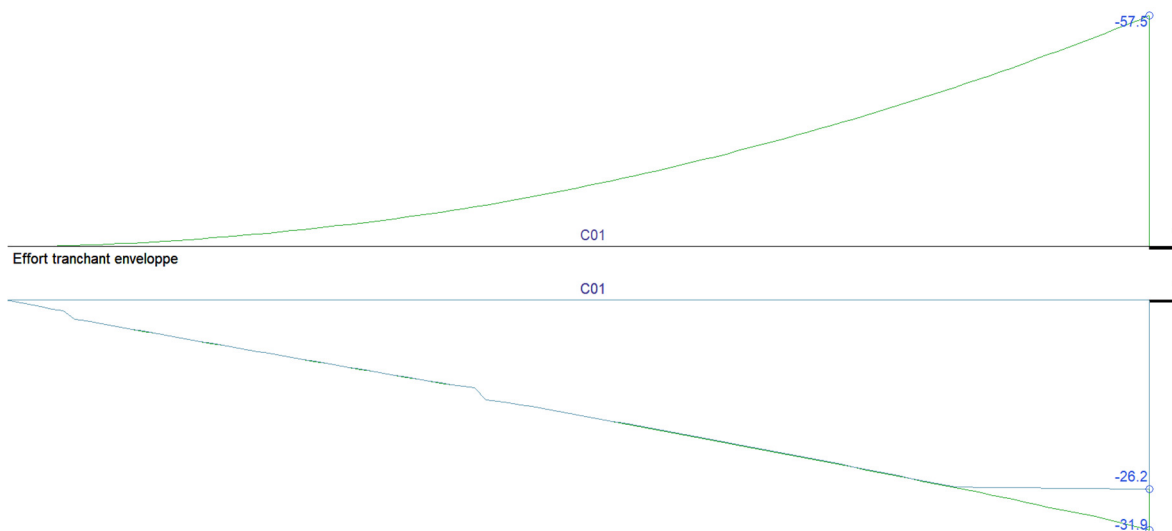
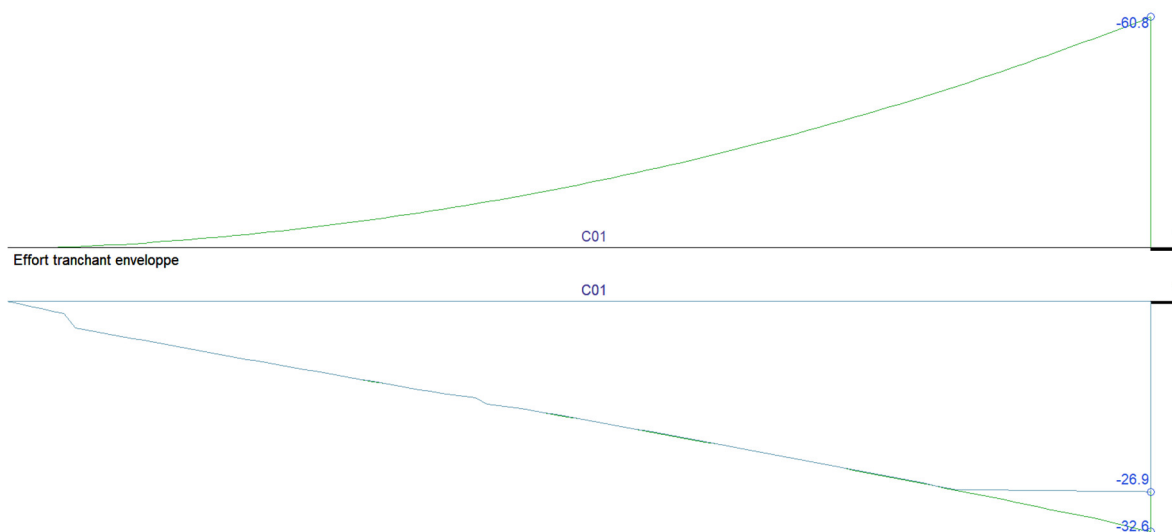
## 6.4 Vérification des sollicitations de la console C1

Le projet induit une augmentation des sollicitations de :

- Moment fléchissant (ELU) : **+5.7 %**
- Effort tranchant (ELU) : **+2.2 %**

L'augmentation de +5.7% dépasse légèrement la tolérance admissible de 5%, toutefois l'extension déjà réalisée, avec des matériaux, à priori, plus lourds, n'a pas induit de désordres apparents.

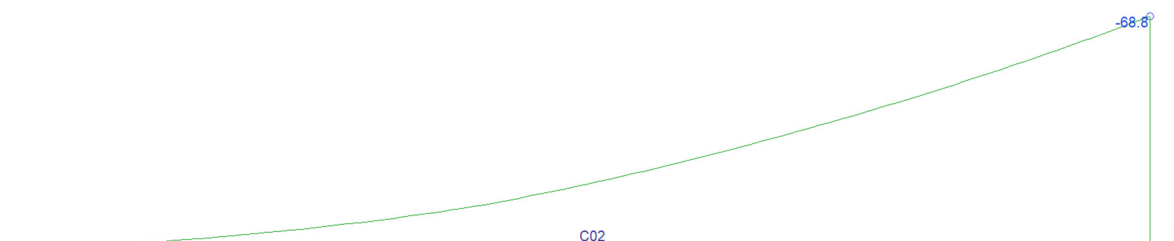
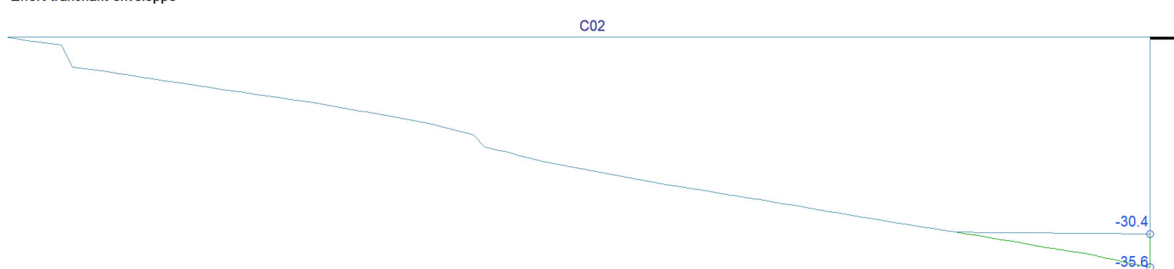
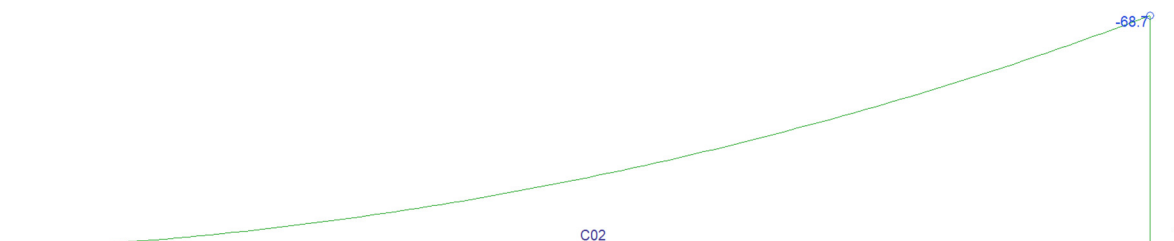
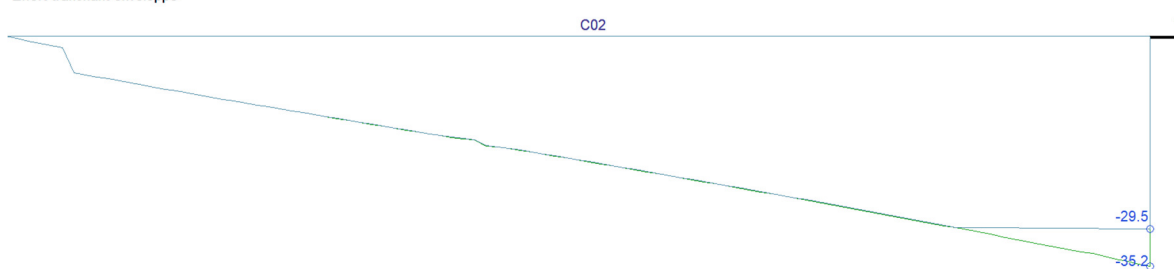
## 6.5 Vérification des sollicitations de la console C2

**En considérant les charges du projet listées précédemment, le projet n'induit pas d'augmentation de charges.**
