# RAPPORT THERMOGRAPHIE

## GHT SAINT-DENIS - DELAFONTAINE

93200 SAINT DENIS

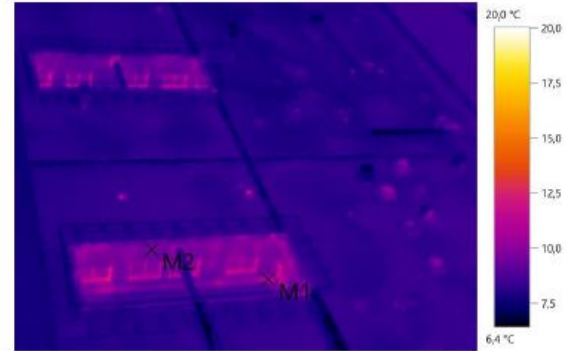
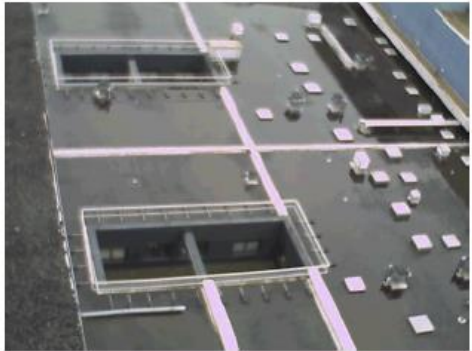
# MESURE N°1

Pont thermique visible entre le plancher bas et le mur extérieur (M1).

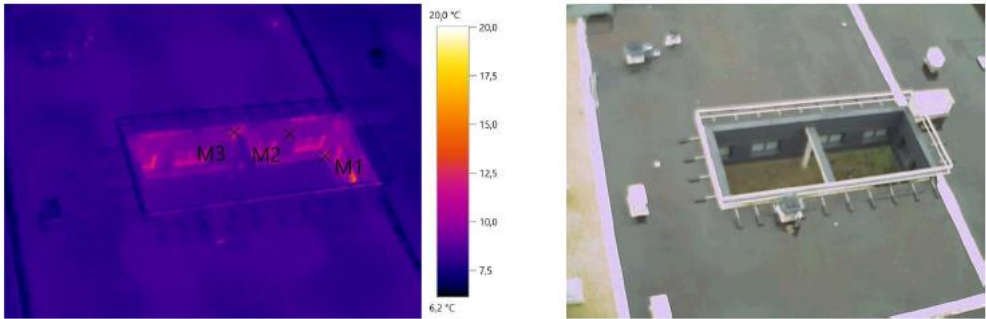
# MESURE N°2

Pont thermique visible entre le plancher bas et le mur extérieur (M1) ainsi qu'entre la poutre et le mur extérieur (M3).

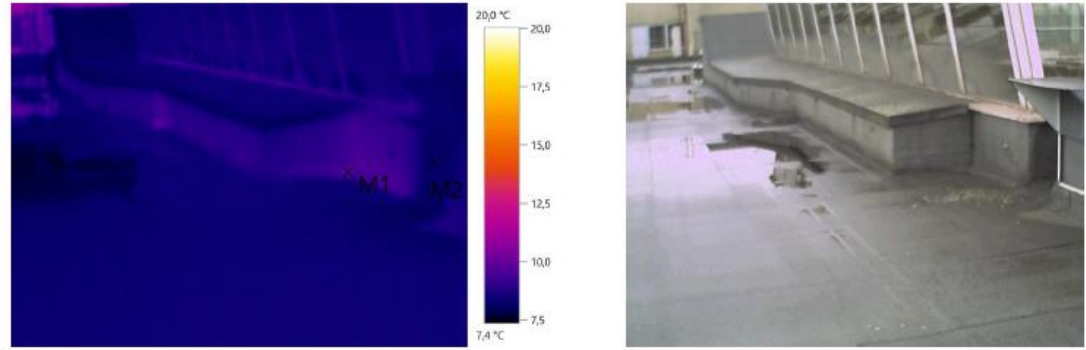
# MESURE N°3

Léger pont thermique entre la toiture terrasse et le mur extérieur (M1).

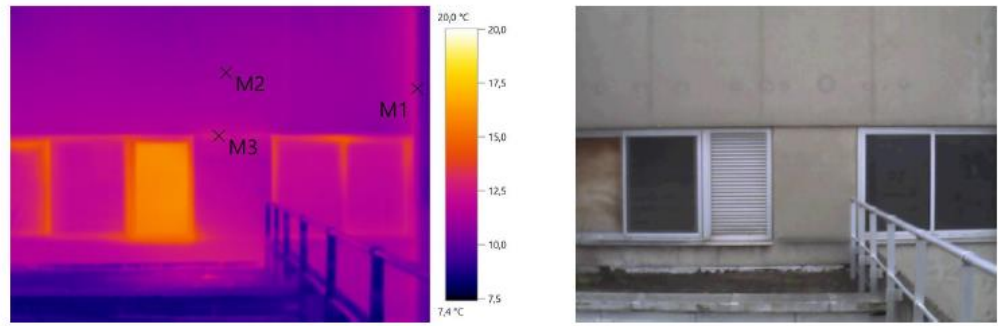
# MESURE N°4

Ponts thermiques au niveau de l'angle rentrant du mur extérieur (M1) et sur le périmètre du cadre des fenêtres (M3).

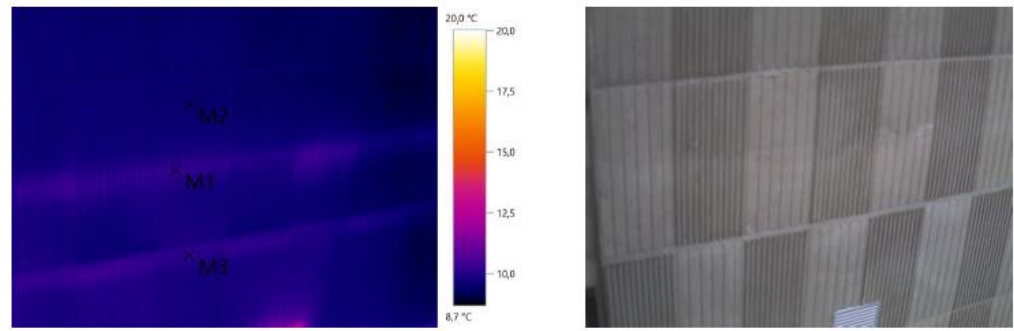
# MESURE N°5

On remarque deux ponts thermiques sur le mur extérieur. L'un est dû au plancher intermédiaire (M1), l'autre est dû à la jonction entre les dalles de béton (M3).

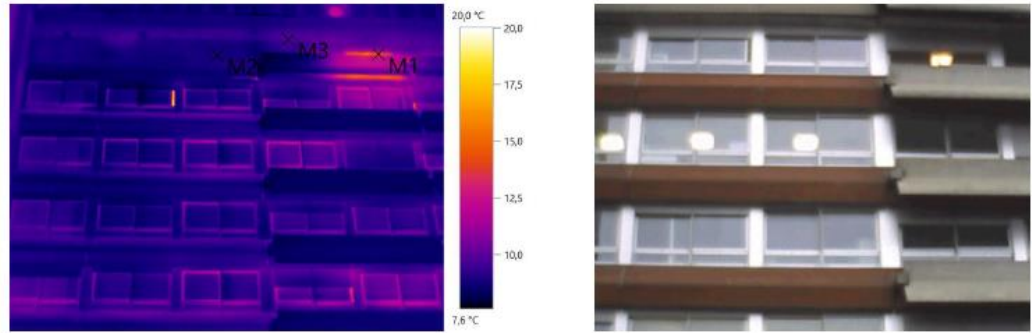
# MESURE N°6

Déperditions thermiques importantes en raison de la présence d'une bouche de ventilation (M1). A déterminer s'il

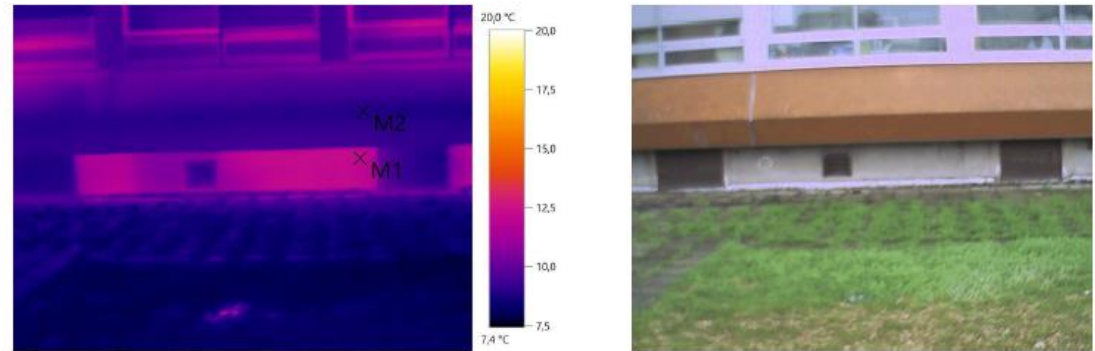
# MESURE N°7

Dépensements thermiques visibles au niveau du bas du mur (M1).

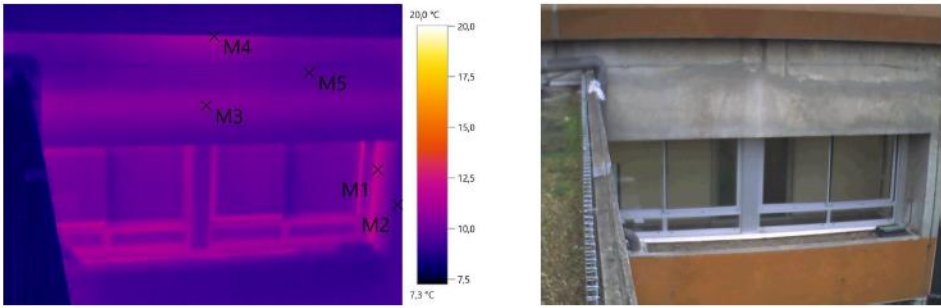
# MESURE N°8

Pont thermique entre la fenêtre et le tableau (M1).  
On aperçoit également de légers ponts thermiques au niveau de l'étage intermédiaire (M3) ainsi qu'en dessous de l'appui de la fenêtre (M4).

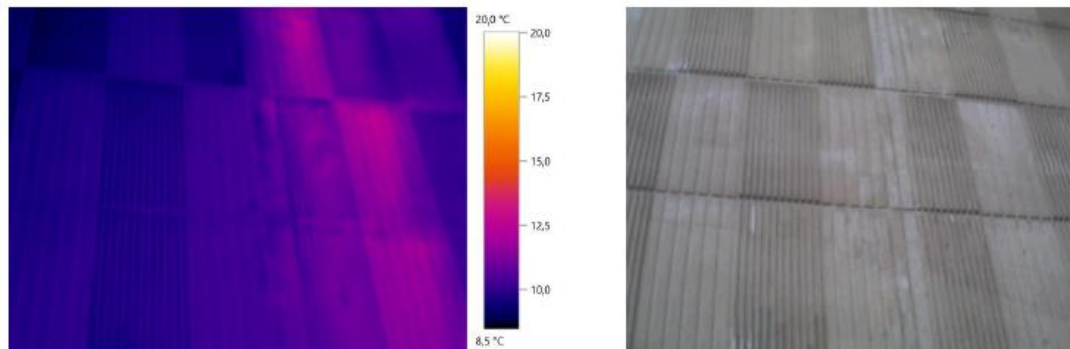
## MESURE N°9

Déperditions thermiques au niveau du mur extérieur dû à un défaut d'isolation ou au passage d'un réseau d'eau chaude (à confirmer lors de la visite).

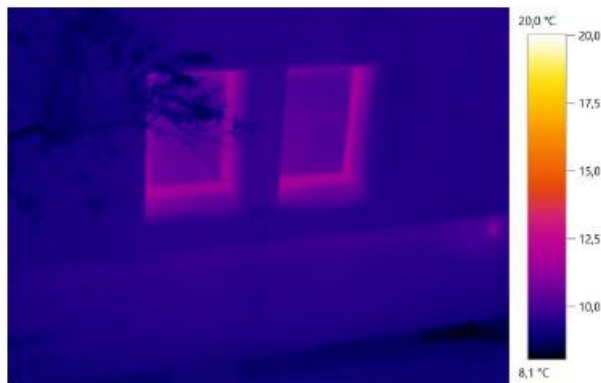
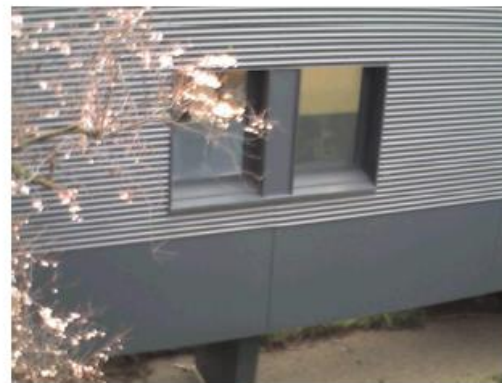
## MESURE N°10

Les parois dotées de bardage acier ne peuvent être analysées à cause de la réflexion des matériaux.

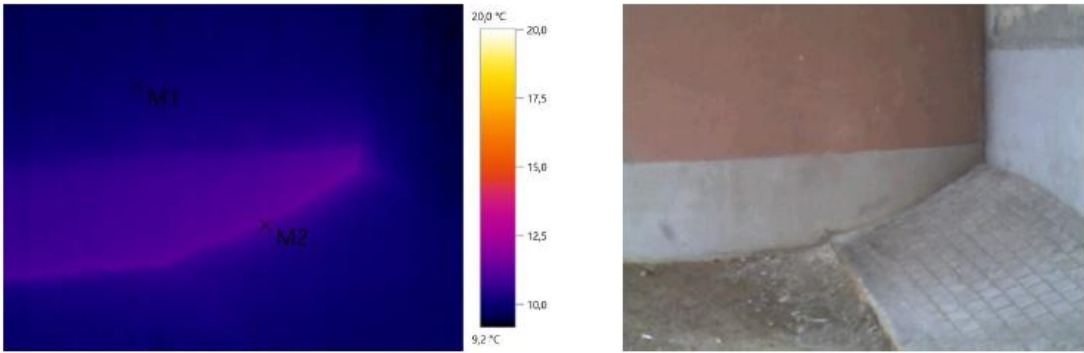
# MESURE N°11

Léger pont thermique au niveau du plancher bas.

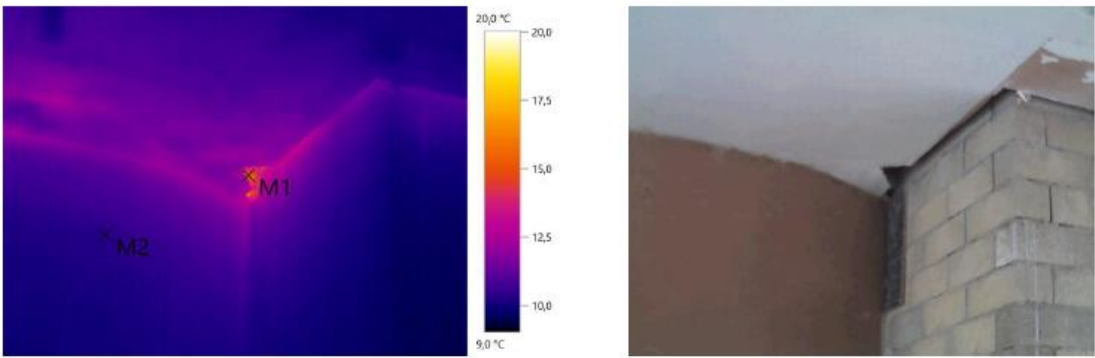
# MESURE N°12

Importantes déperditions thermiques dues à un revêtement endommagé.

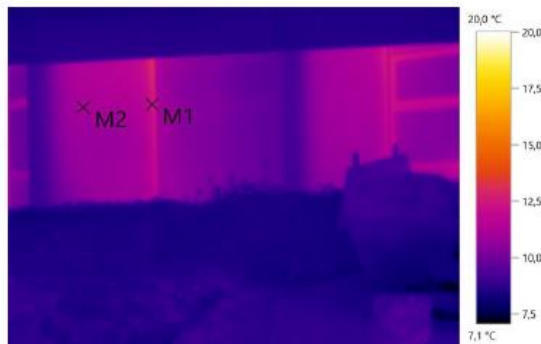
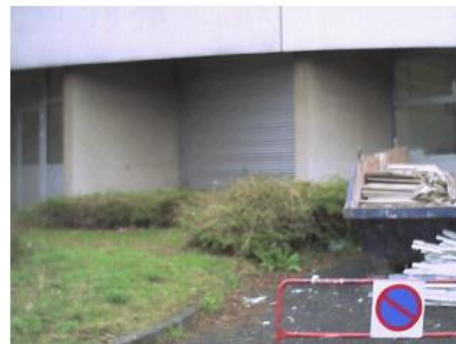
## MESURE N°13

Pont thermique au niveau de l'angle sortant du mur extérieur.

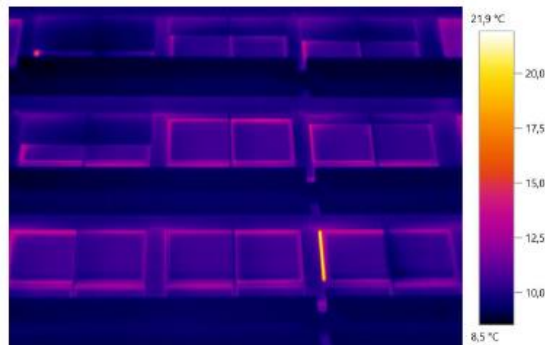
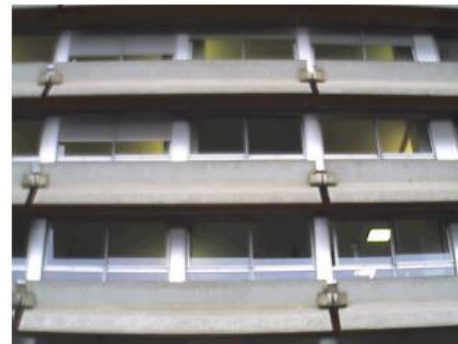
## MESURE N°14

Déperditions par infiltration d'air (fenêtre ouverte).

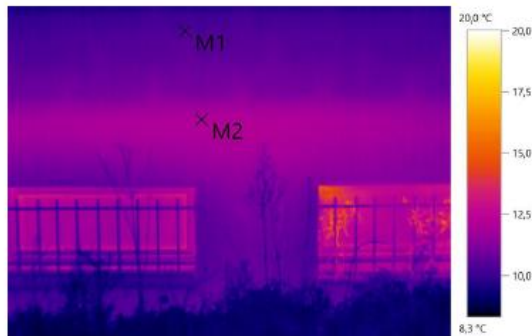
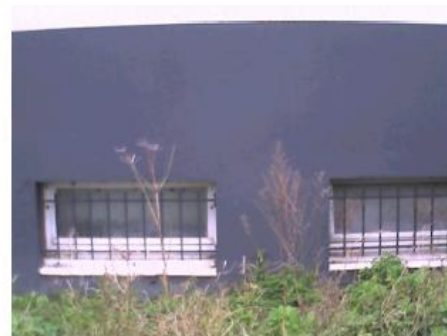
## MESURE N°15

Pont thermique au niveau du plancher intermédiaire.

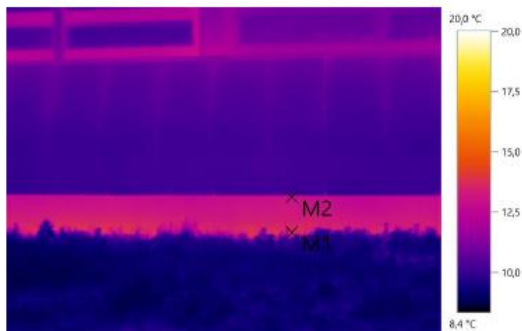
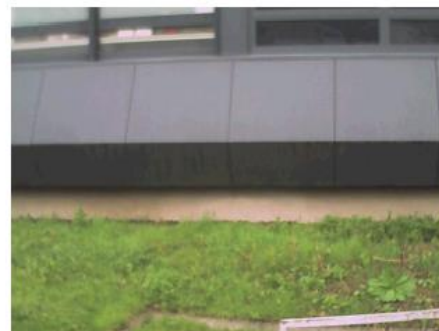
## MESURE N°16

Pont thermique important au niveau de la dalle au sol.

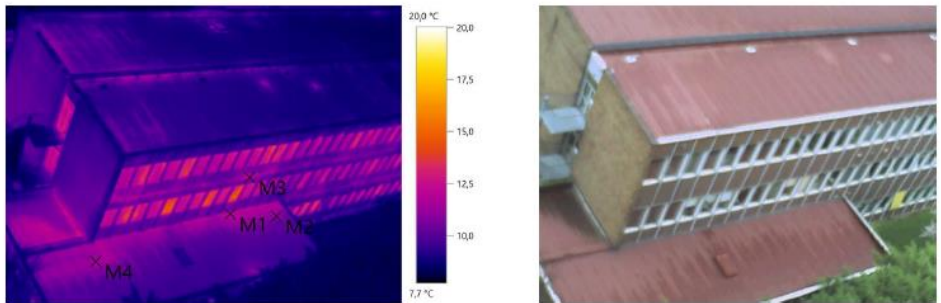
# MESURE N°17

Ponts thermiques entre la toiture du rez-de-chaussée et le mur extérieur (M1) ainsi qu'au niveau des liaisons planchers intermédiaires/plancher bas avec le mur extérieur (M3).  
La toiture est en partie humide, les données visualisées à ces endroits ne sont pas exploitables. En revanche, on remarque que là où la toiture est sèche les déperditions thermiques semblent importantes.

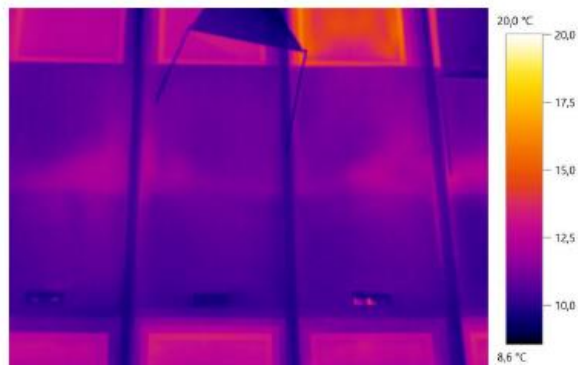
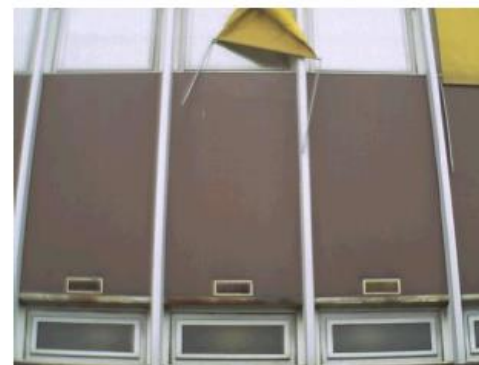
## MESURE N°18

Ponts thermique au niveau du plancher intermédiaire et des refends du mur.

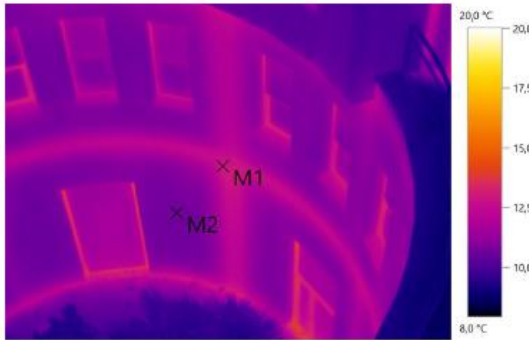
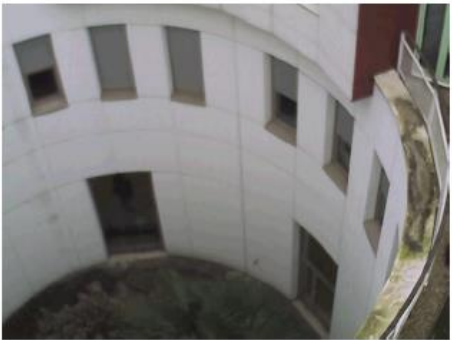
# MESURE N°19

On peut voir des ponts thermiques au niveau des planchers bas et intermédiaire ainsi que sur toute la hauteur du mur extérieur.

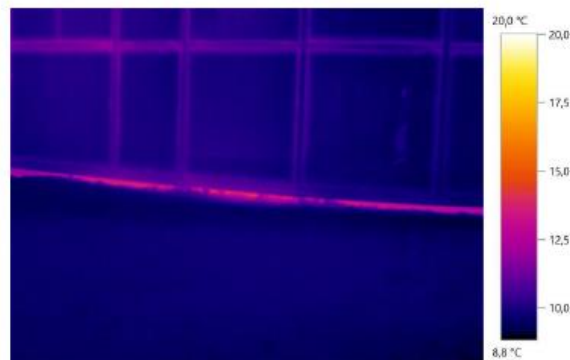
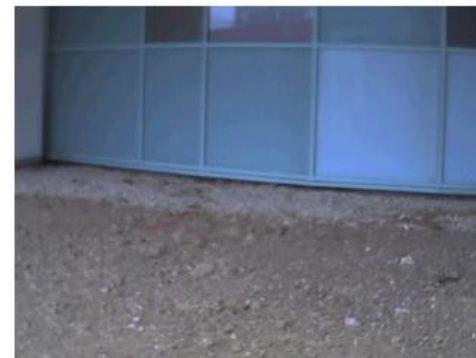
## MESURE N°20

Pont thermique au niveau de la dalle au sol.

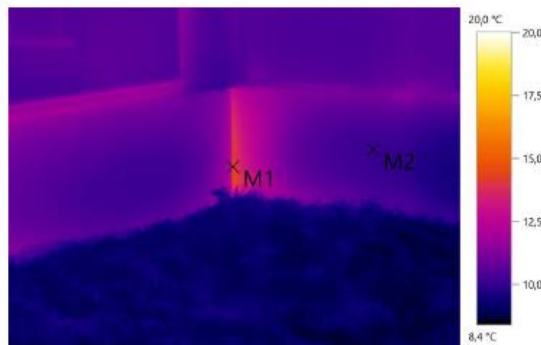
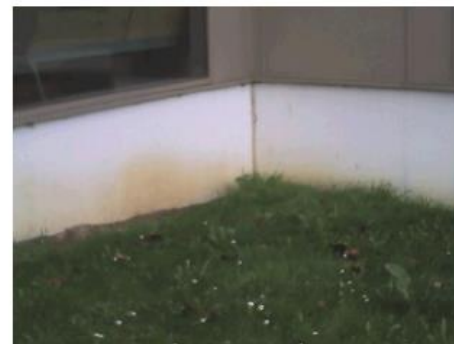
## MESURE N°21

Pont thermique dans l'angle rentrant (M1), les isolants ne sont pas jointifs.

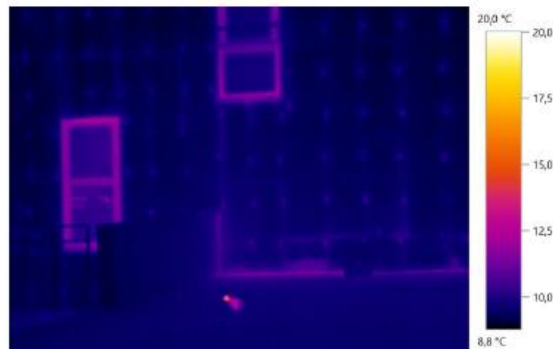
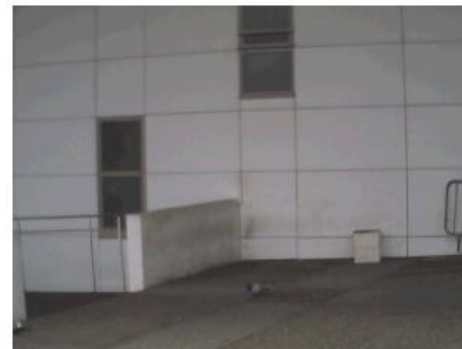
## MESURE N°22

Pont thermique au niveau du plancher bas.

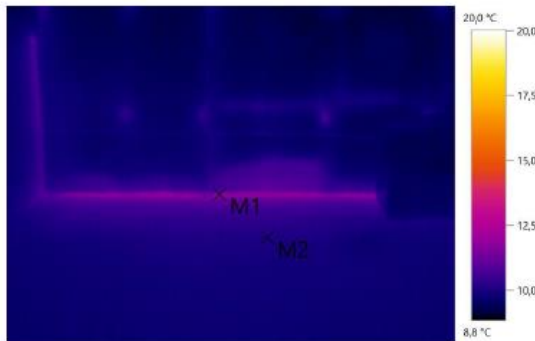
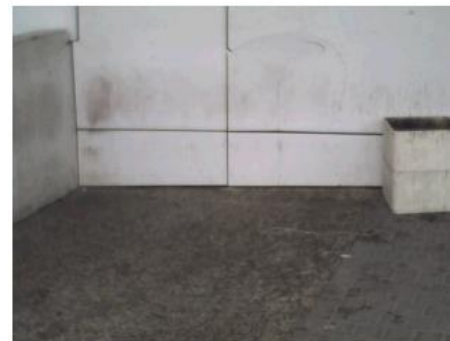
## MESURE N°23

Pont thermique au niveau du plancher bas.

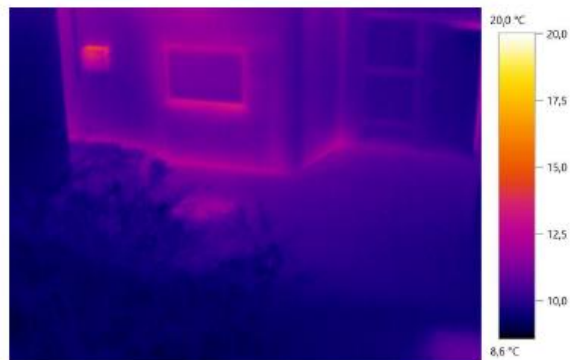
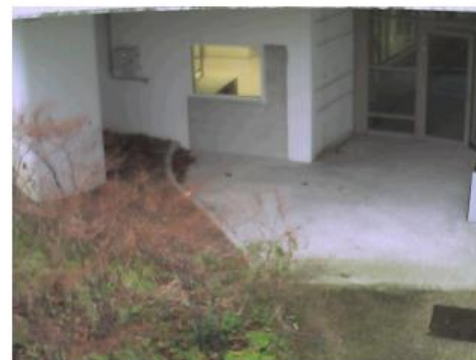
## MESURE N°24

Pont thermique au niveau du plancher bas.  
On remarque également un pont thermique entre le cadre de la fenêtre et le mur extérieur.

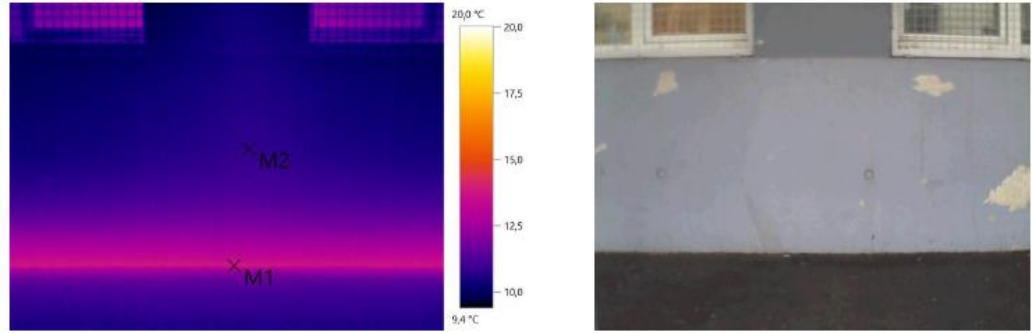
# MESURE N°25

Remarques :  
Pont thermique également important au niveau de la dalle au sol.

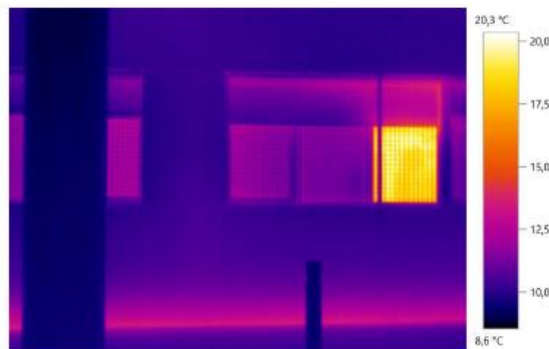
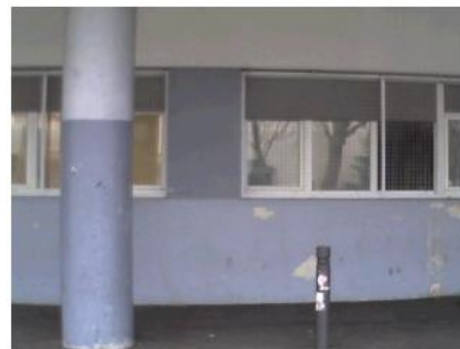
## MESURE N°26

Déperditions thermiques liées à l'ouverture d'une fenêtre.

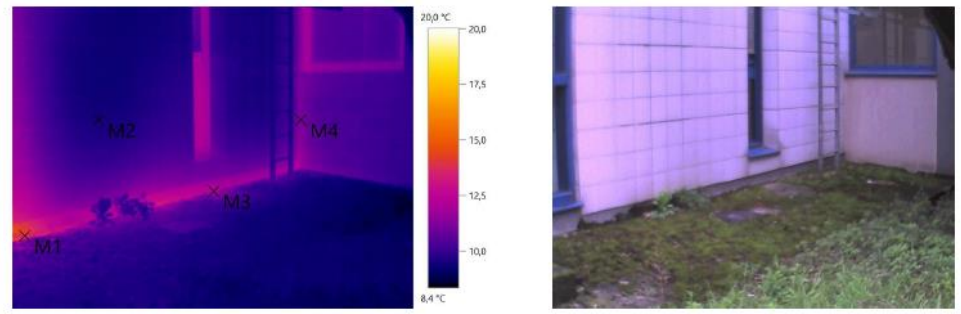
# MESURE N°27

Pont thermique au niveau de la dalle au sol (M1/M3).  
On peut également voir un pont thermique au niveau de l'angle rentrant du mur extérieur (M4).

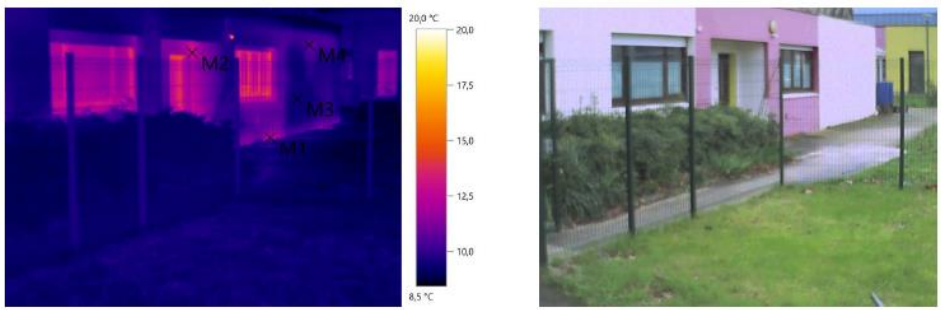
# MESURE N°28

Ponts thermiques au niveau de la dalle au sol ainsi qu'au niveau des angles rentrants du mur extérieur.  
On remarque également un pont thermique entre le mur extérieur et le plancher haut (M4).

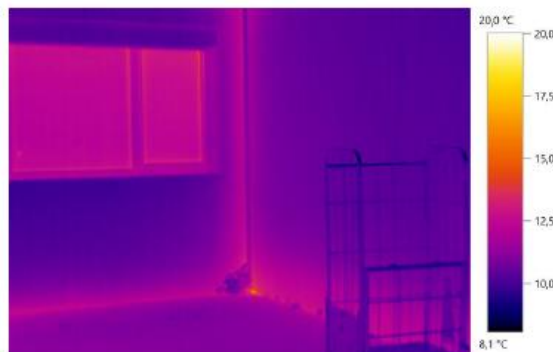
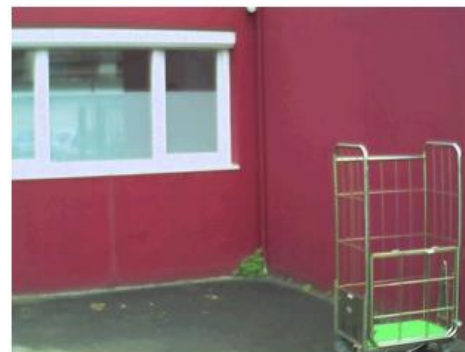
## MESURE N°29

Ponts thermiques liés à la dalle au sol et à l'angle rentrant du mur extérieur.

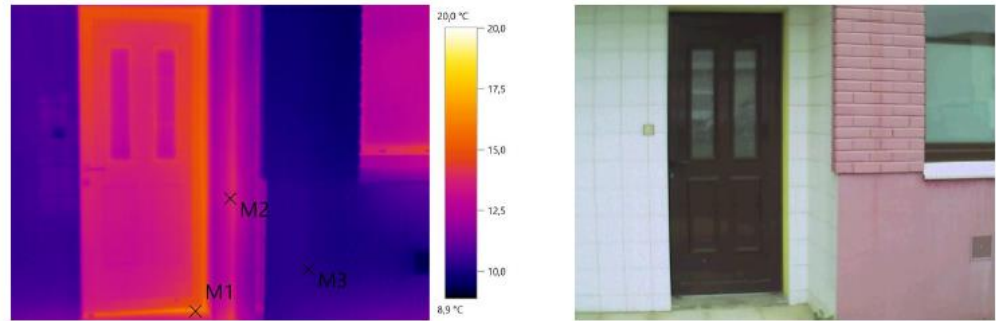
# MESURE N°30

Déperditions thermiques importantes liées à un défaut d'étanchéité sur la jointure de la porte et pont thermique sur l'angle rentrant du mur extérieur.

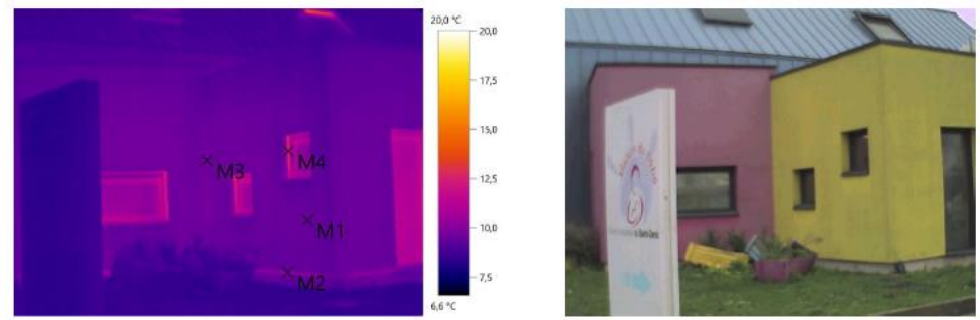
# MESURE N°31

Très légers ponts thermiques au niveau de la dalle au sol (M2) et de l'angle rentrant du mur extérieur (M3).  
Pont thermique plus important sur le périmètre du cadre des fenêtres (M4).

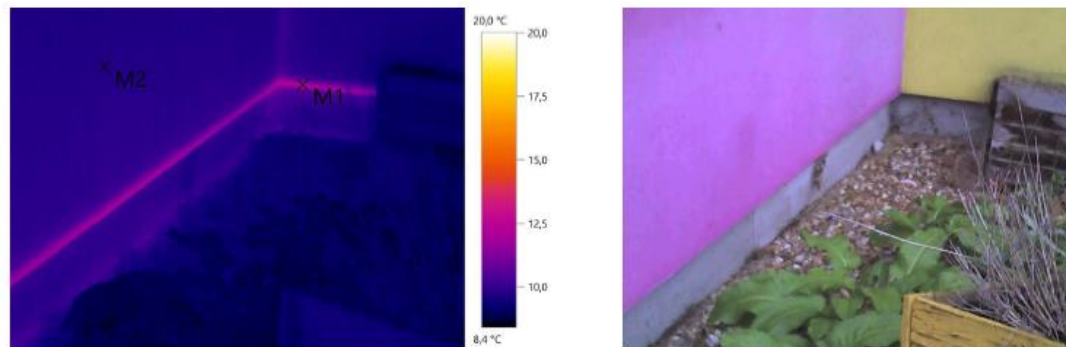
## MESURE N°32

Pont thermique au niveau de la dalle au sol.

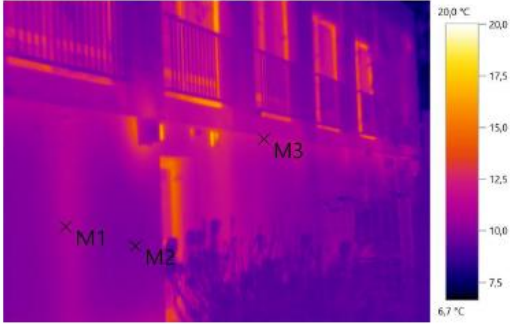
# MESURE N°33

Ponts thermiques au niveau des refends (M1) et du plancher intermédiaire (M3).

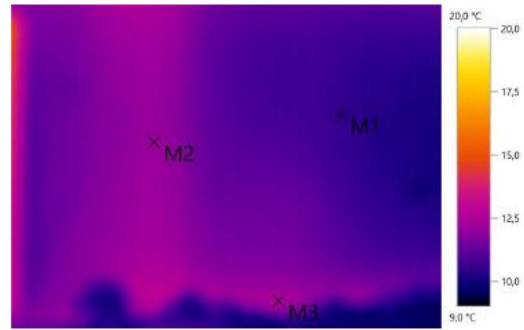
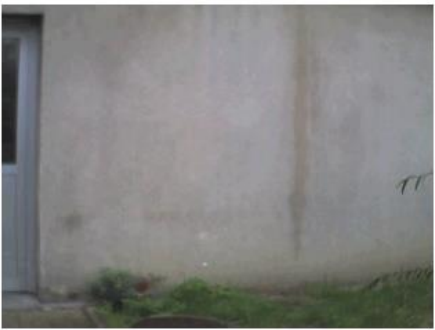
# MESURE N°34

Ponts thermiques au niveau du refend et de la dalle au sol.

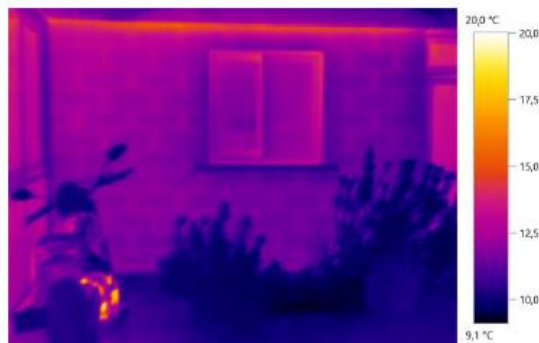
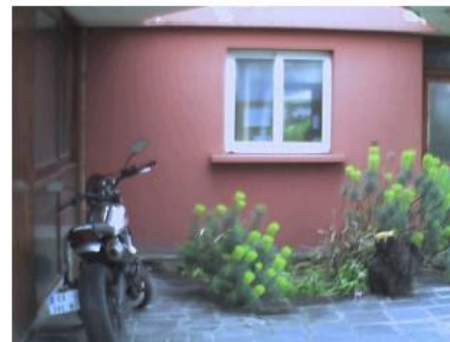
## MESURE N°35

Le bâtiment l'her haut et le mur extérieur. Les pertes liées à la composition de la paroi et pont thermique entre le plancher haut et le mur extérieur.

- Ponts thermiques importants au niveau du plancher haut et déperditions thermiques visibles sur le mur extérieur. Le bâtiment ne semble pas (ou peu) isolé.

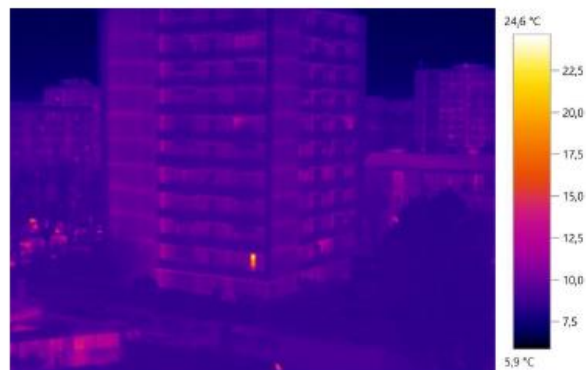
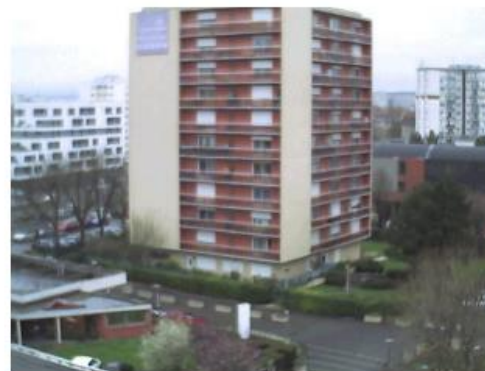
## MESURE N°36

On remarque des ponts thermiques au niveau des planchers intermédiaires de chaque étage.

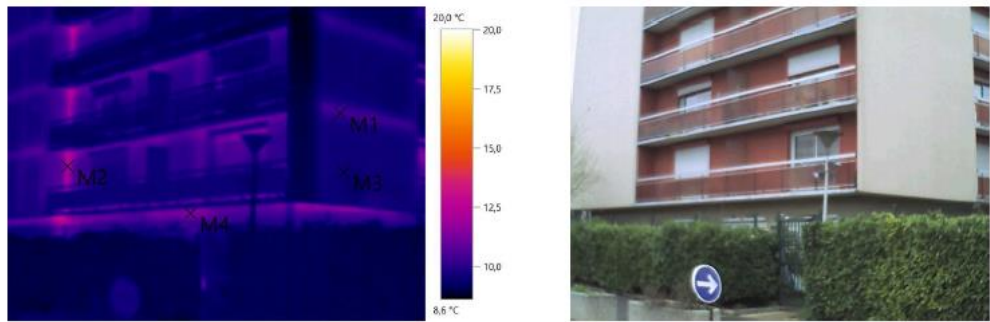
# MESURE N°37

Ponts thermiques visibles au niveau des différents planchers intermédiaires, notamment celui du R+1 (M1/M4) ainsi qu'au niveau de l'angle rentrant du mur extérieur (M2).

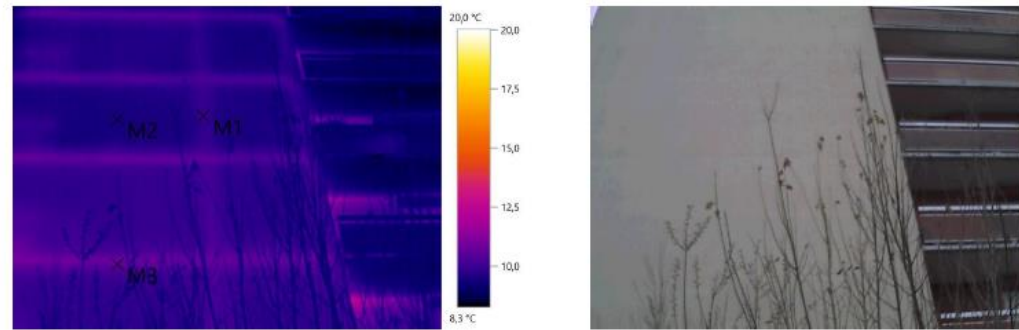
# MESURE N°38

Remarques :  
Léger pont thermique avec le refend du mur extérieur (M1) et pont thermique aux différents planchers intermédiaires (M3).
