## BUREAU VERITAS SOLUTIONS

Affaire N° : 32632178

Rapport N° : 32632178-1/GV

# Etude de faisabilité structure Mise en œuvre de CTA en toiture

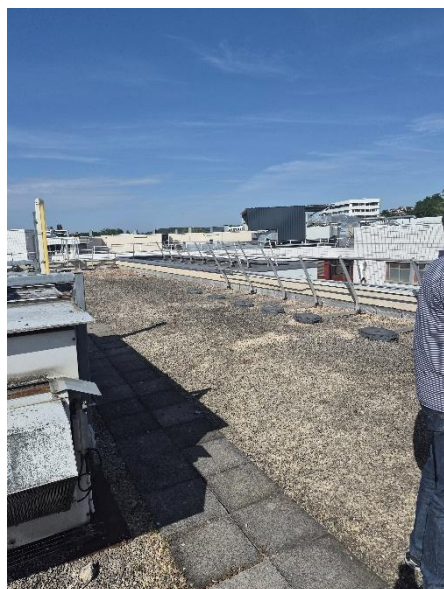
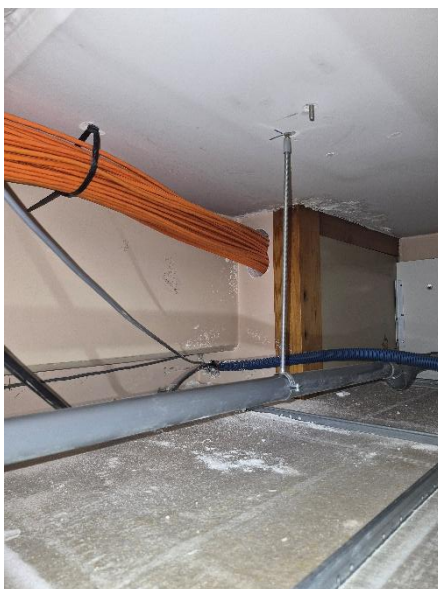
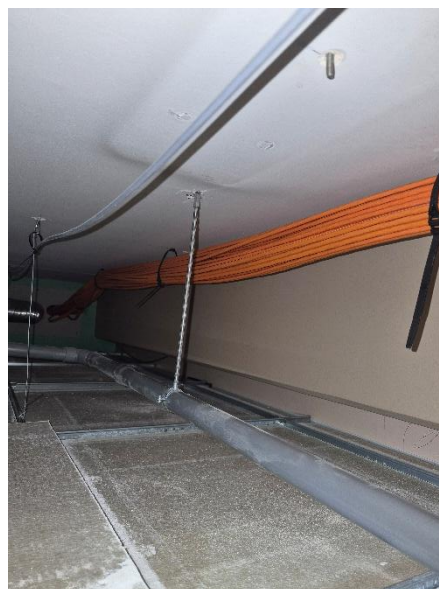
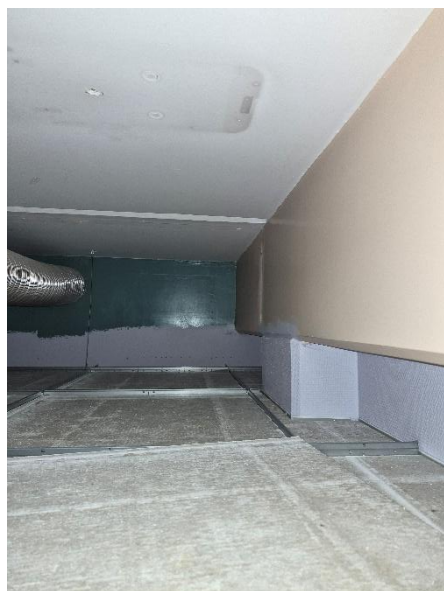
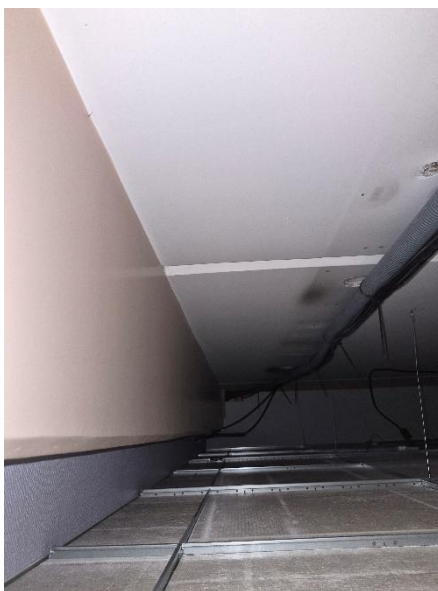
L'examen visuel réalisé depuis le sol n'a mis en évidence aucune désordre ou fléchissement des éléments structurels. La structure du PH R+1 au droit de la zone étudié est donc un état de conservation satisfaisant.

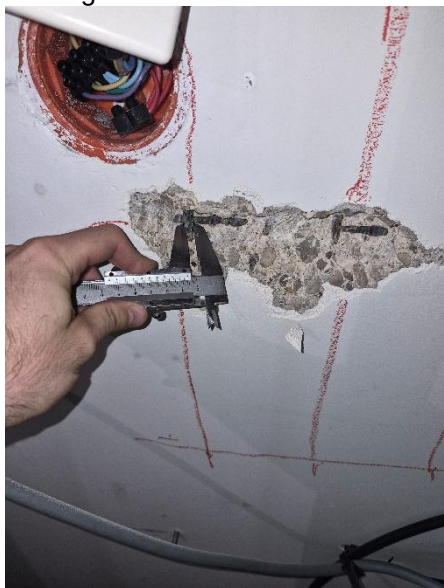
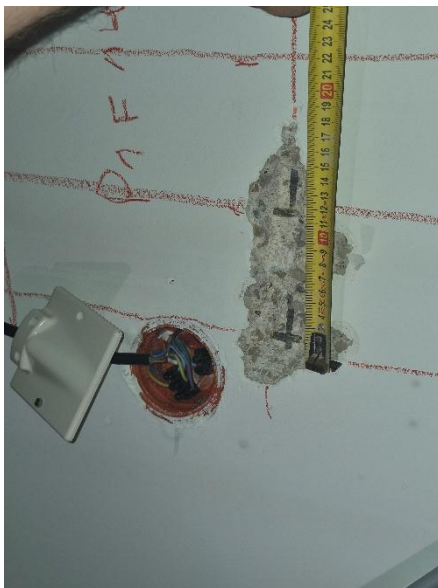
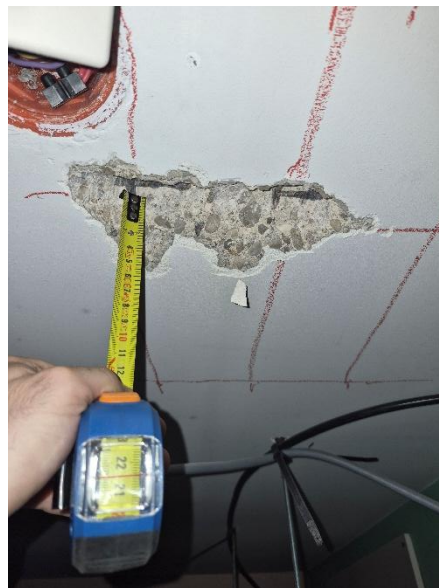
### PH R+1 - SD1

- Portée estimée : 6,10 m
- Epaisseur estimée au géoradar : 22 cm (aucun sondage traversant n'a pu être effectué car le R+1 est occupé)

- Treillis soudés : RL6/RL6 10x25 cm c = 2 cm
- Section dans le sens porteur = 2,83 cm<sup>2</sup>/ml

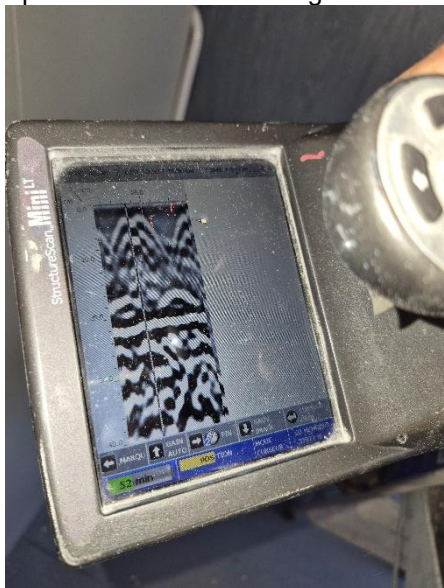
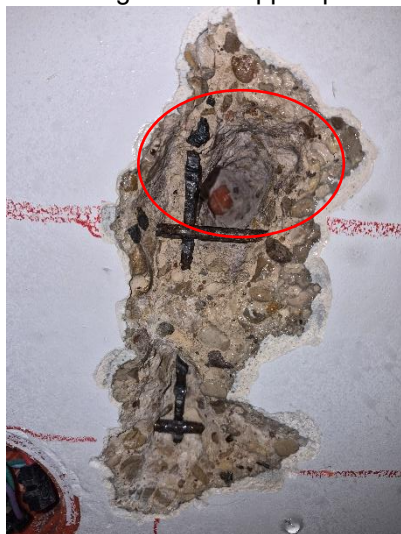
Le sondage a été stoppé après avoir une gaine électrique noyée dans la dalle. Aucun second lit n'a été relevé.

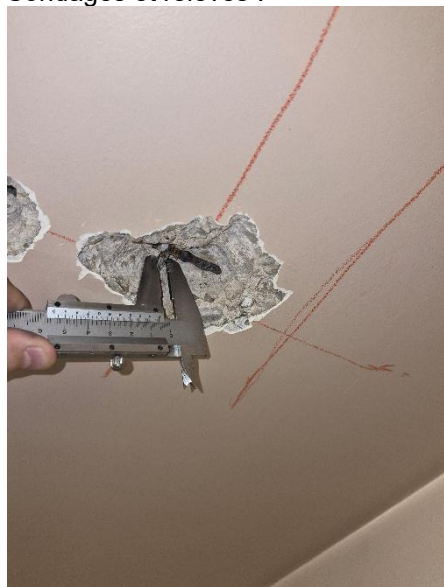
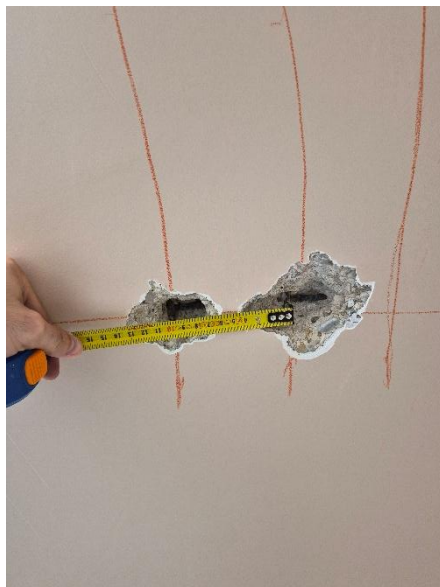
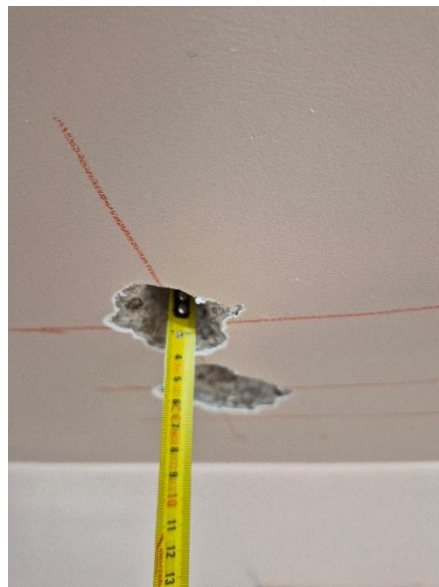
**PH R+1 - SD2**

- Portée : 6,10 m
- Epaisseur estimée au géoradar : 22 cm (aucun sondage traversant n'a pu être effectué car le R+1 est occupé)

- Treillis soudés : RL6/RL6 10x25 cm c = 2,5 cm
- Section dans le sens porteur = 2,83 cm<sup>2</sup>/ml

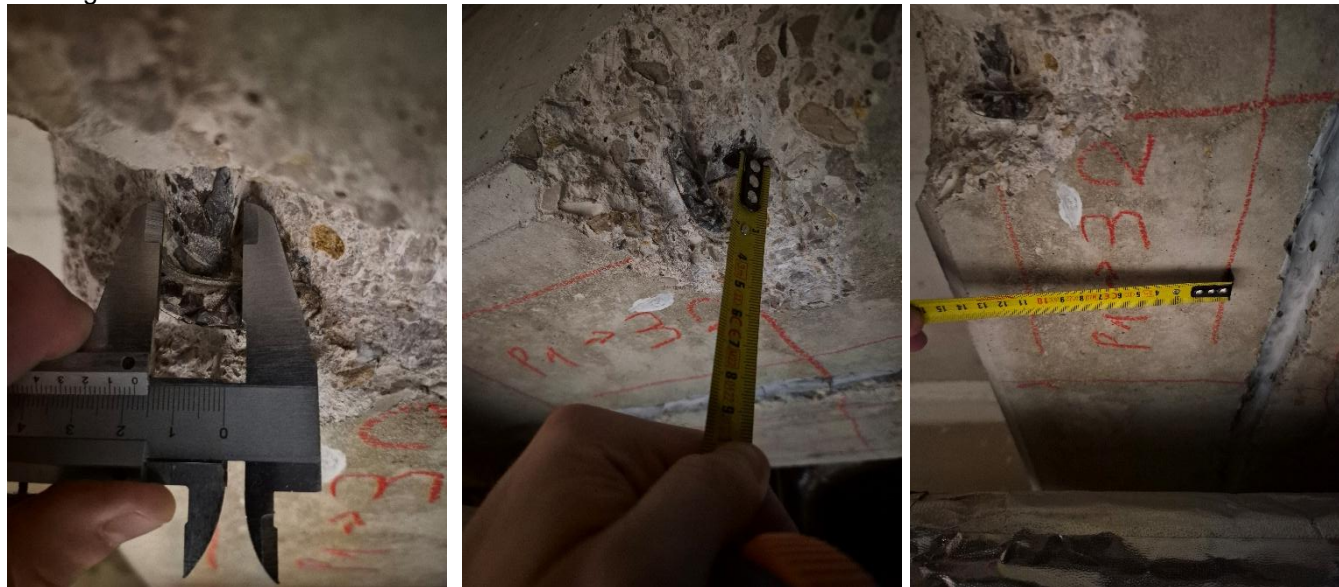
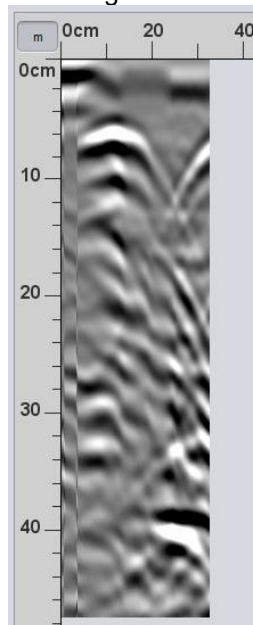
### PH R+1 – SP1

- Section : 19x35(retombée) cm double poutre au droit du joint de dilatation
- Portée : 6,10 m

Mesure géoradar coupée en raison de la difficulté d'accès.

- Armatures longitudinales : 2 lits de 2HA18 c = 2,5cm
- Section : 10,18 cm<sup>2</sup>

- Cadre : HA12
- Espacement non déterminé (présence de nombreux réseaux dans couloir)

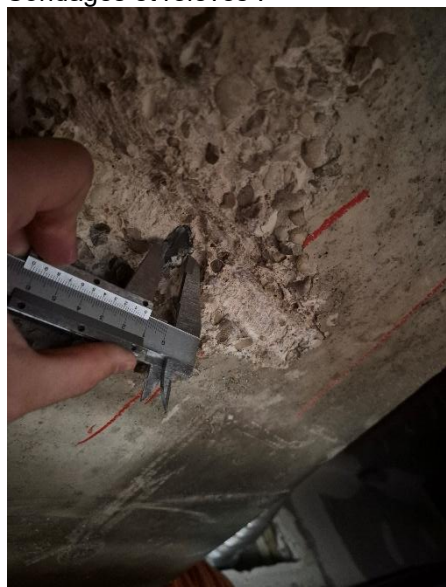
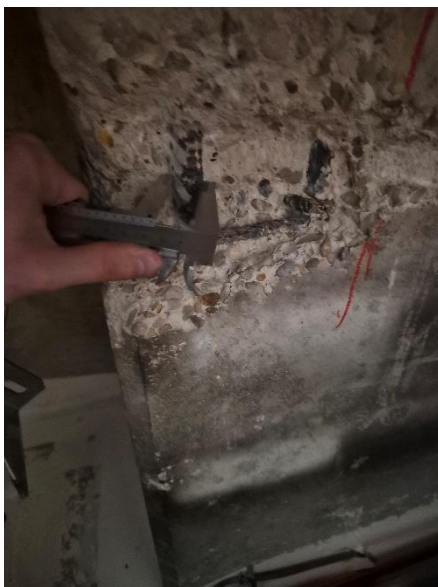
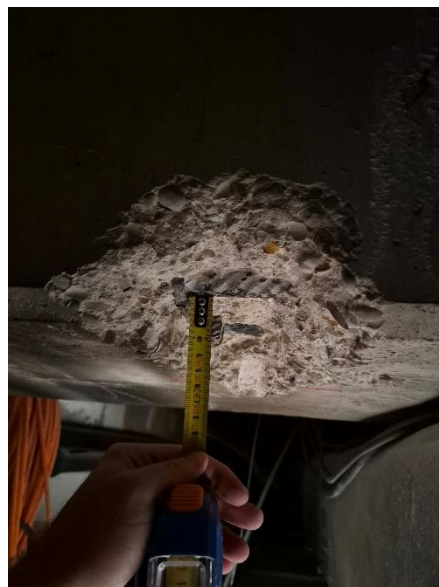
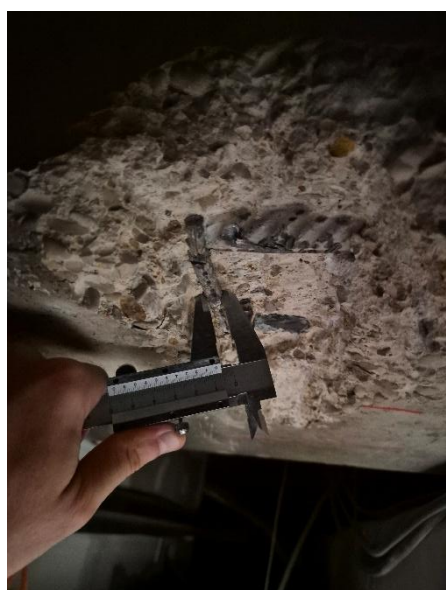
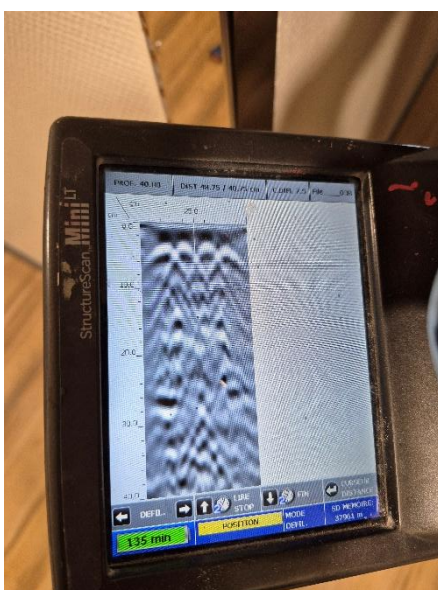
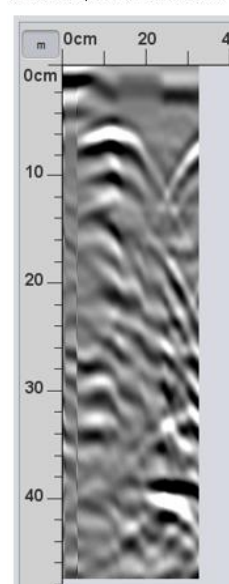
## PH R+1 – SP2

- Section : 40x35(retombée) cm
- Portée : 6,10 m

- Armatures longitudinales : 2 lits de 2HA20 + 2HA16 c = 3,5 cm
- Section : 18,72 cm<sup>2</sup>

- Cadre : HA8
- Espacement non déterminé (présence de nombreux réseaux dans couloir)

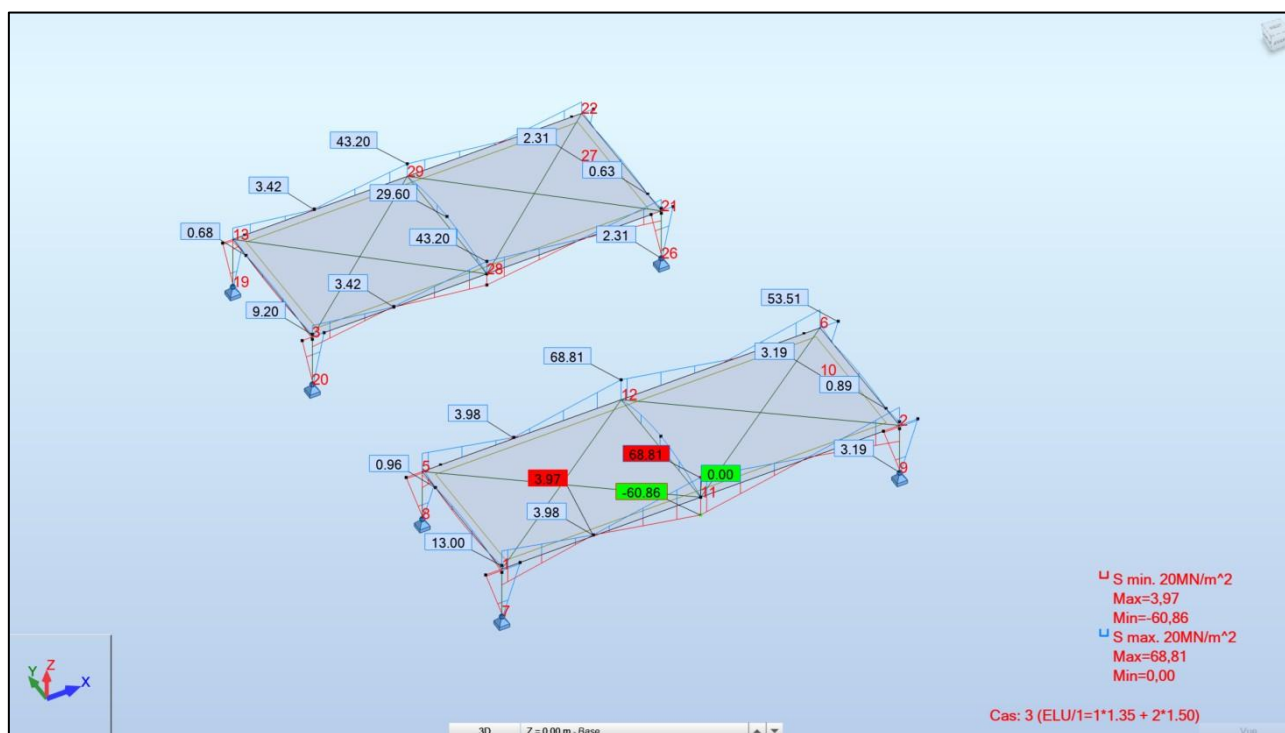
#### 5.3.2. Contraintes à l'ELU

Contrainte max = 69 MPa < Contrainte admissible = 235 MPa

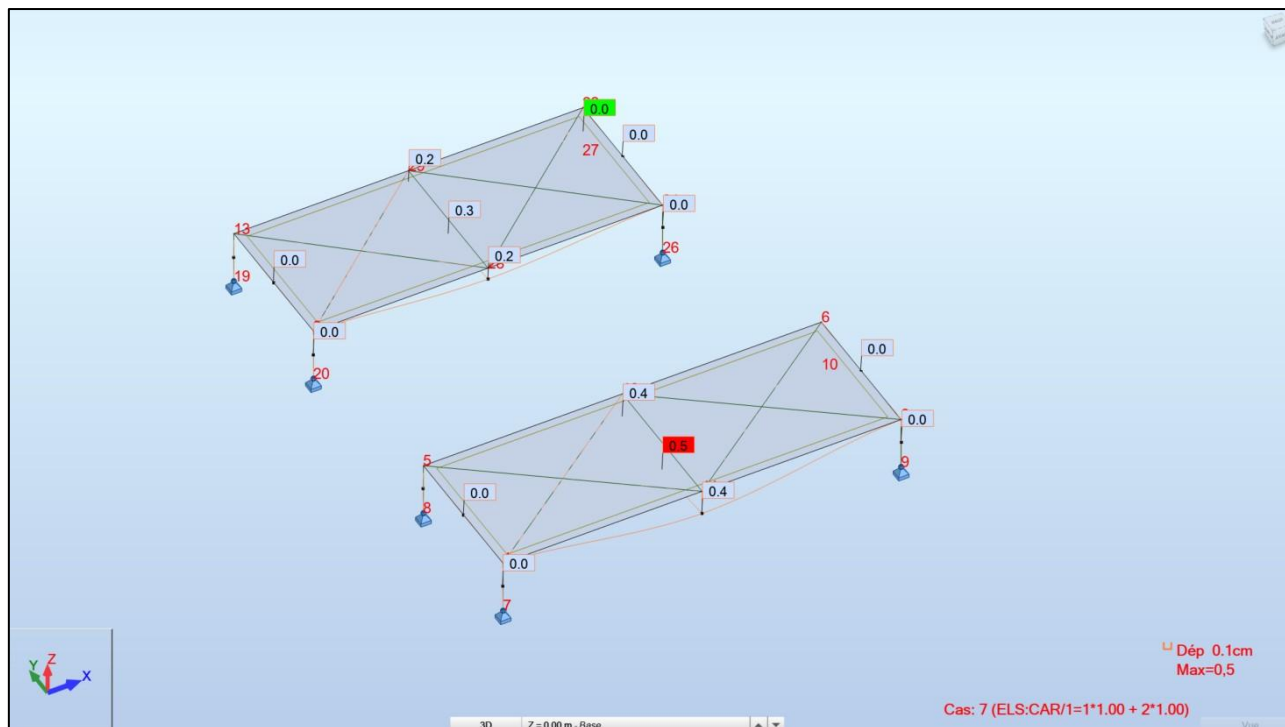
### 5.3.3. Déplacements à l'ELS

Déplacement max = 0,5 cm < Déplacement admissible = 2 cm
