# AEROPORT DE ST PIERRE POINTE BLANCHE

**RAPPORT**  
**Indices de Service 2025**

**Maitre d'ouvrage : Service de l'Aviation Civile**

Rapport 25.32383\_IS-ST PIERRE PT BLANCHE

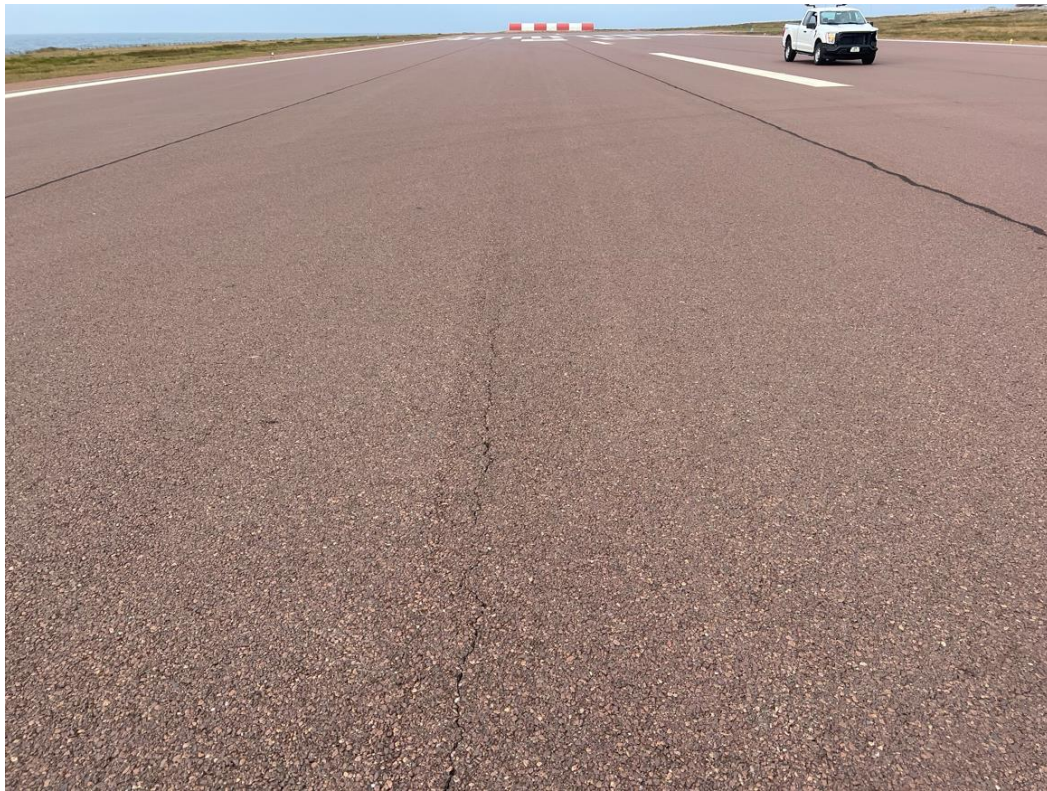
*Fissure de joint coté seuil 08*

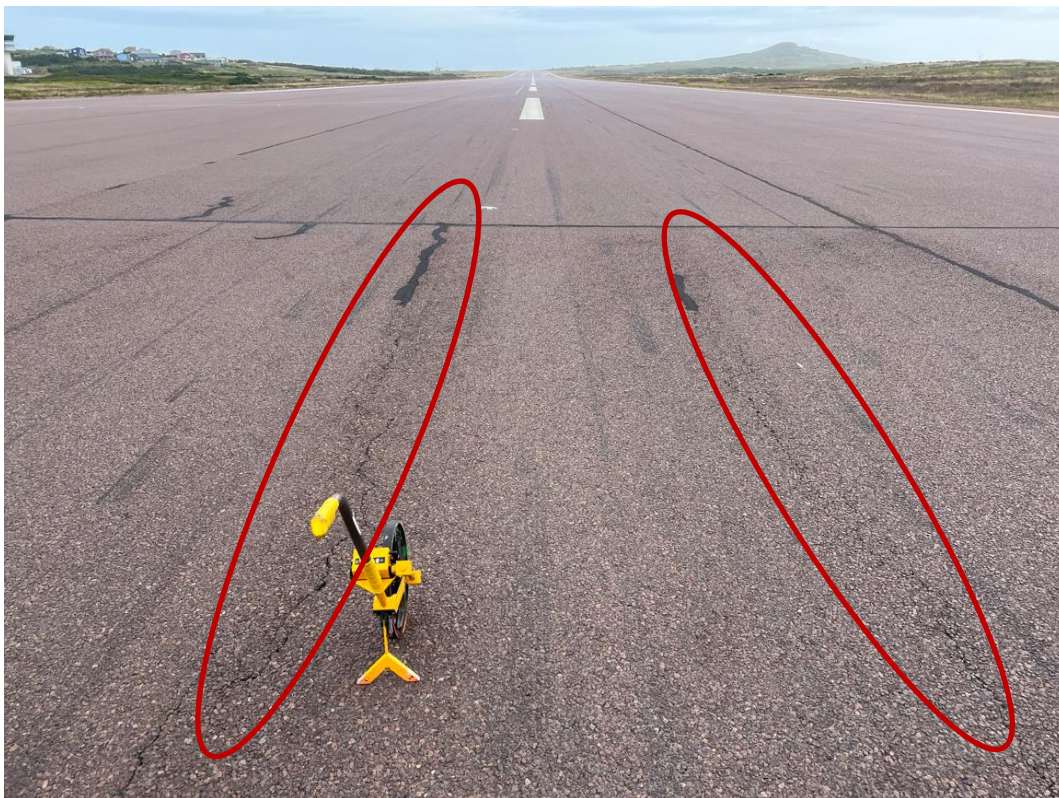
*Fissure de joint en partie pontée, fissures de retrait et fissures de fatigue*

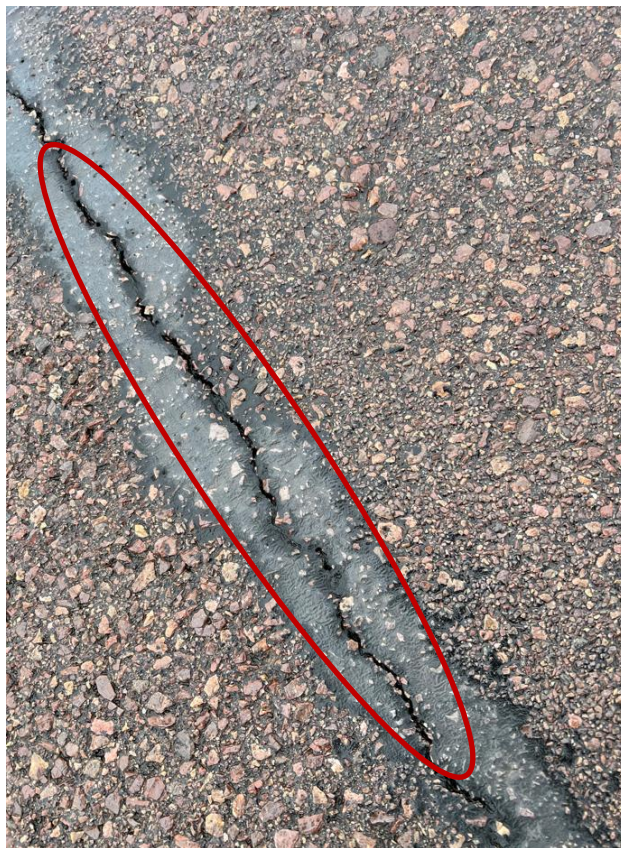
*Fissure de joint pointée et rouverte*

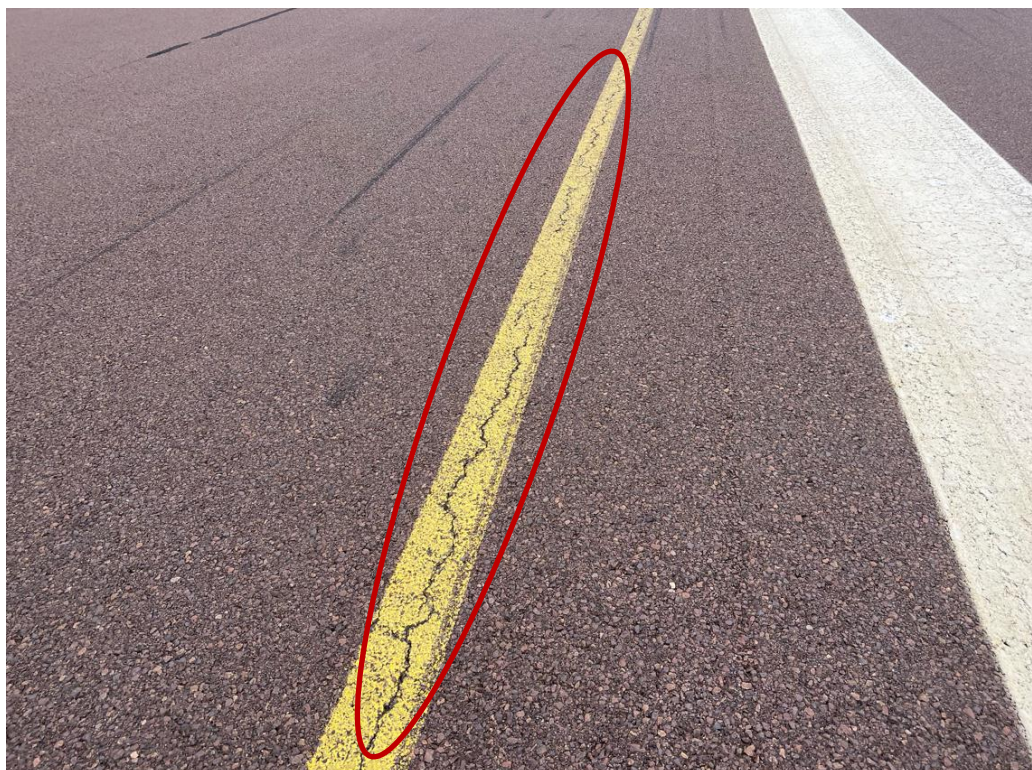
*Fissure de retrait*

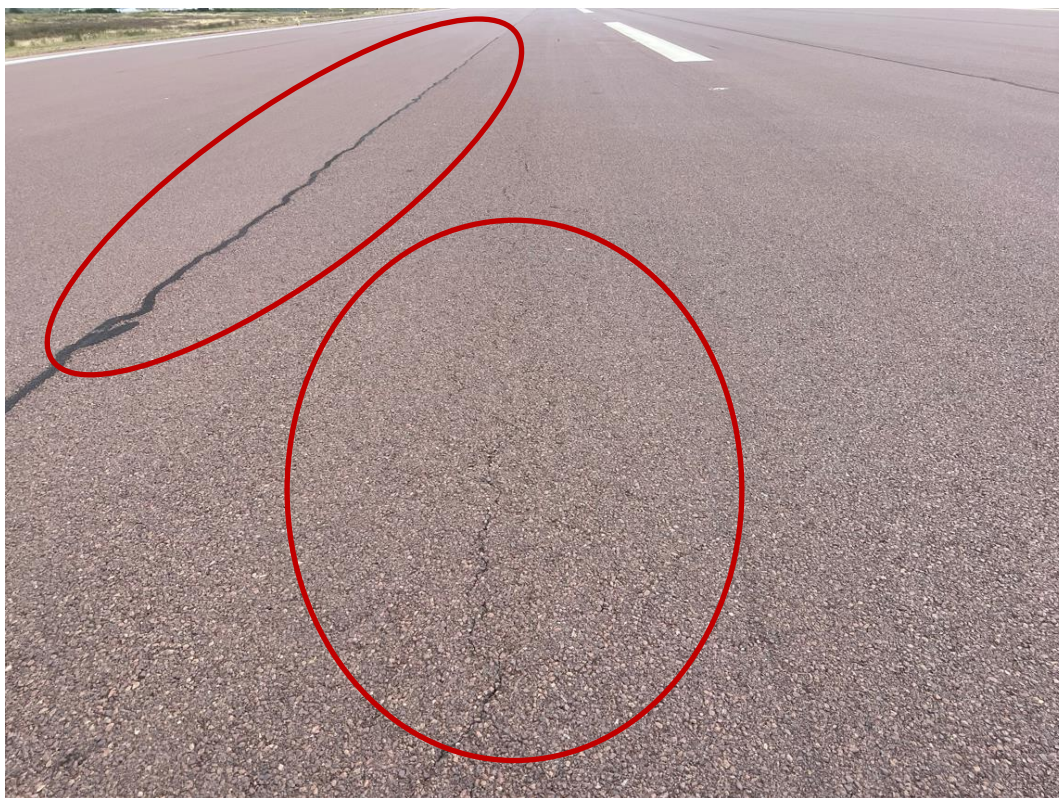
*Fissure de joint transversale pontée rouverte et léger Faïençage de fatigue*

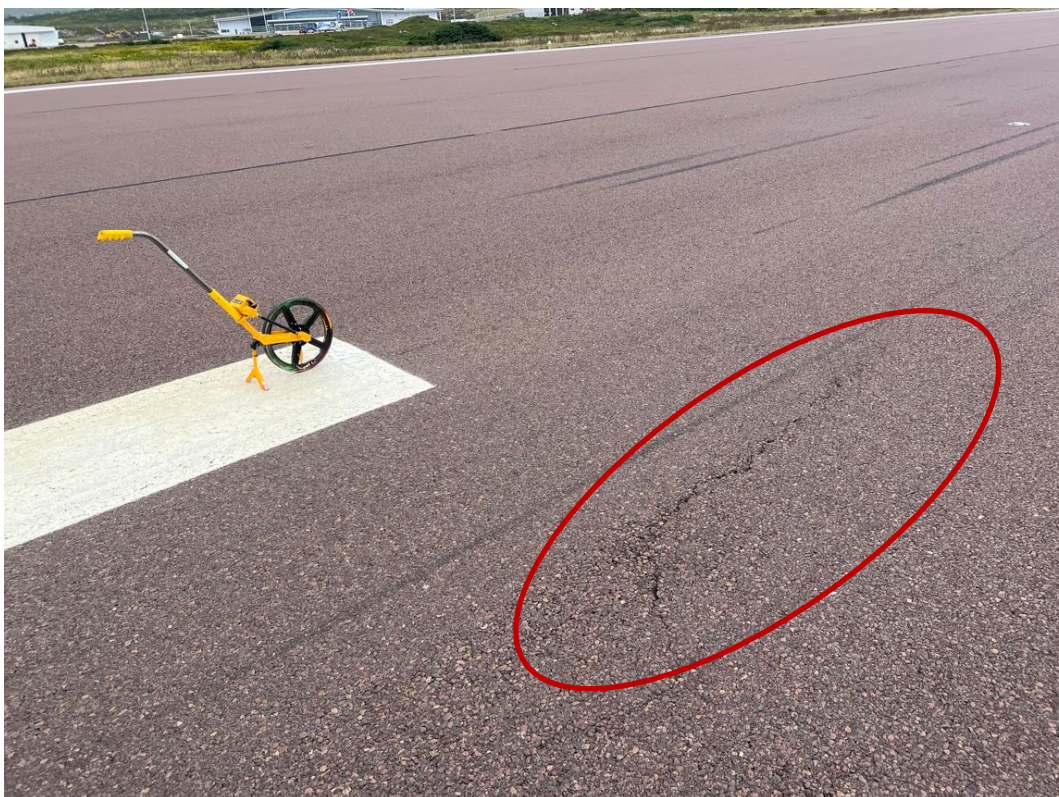
*Fissure de fatigue*

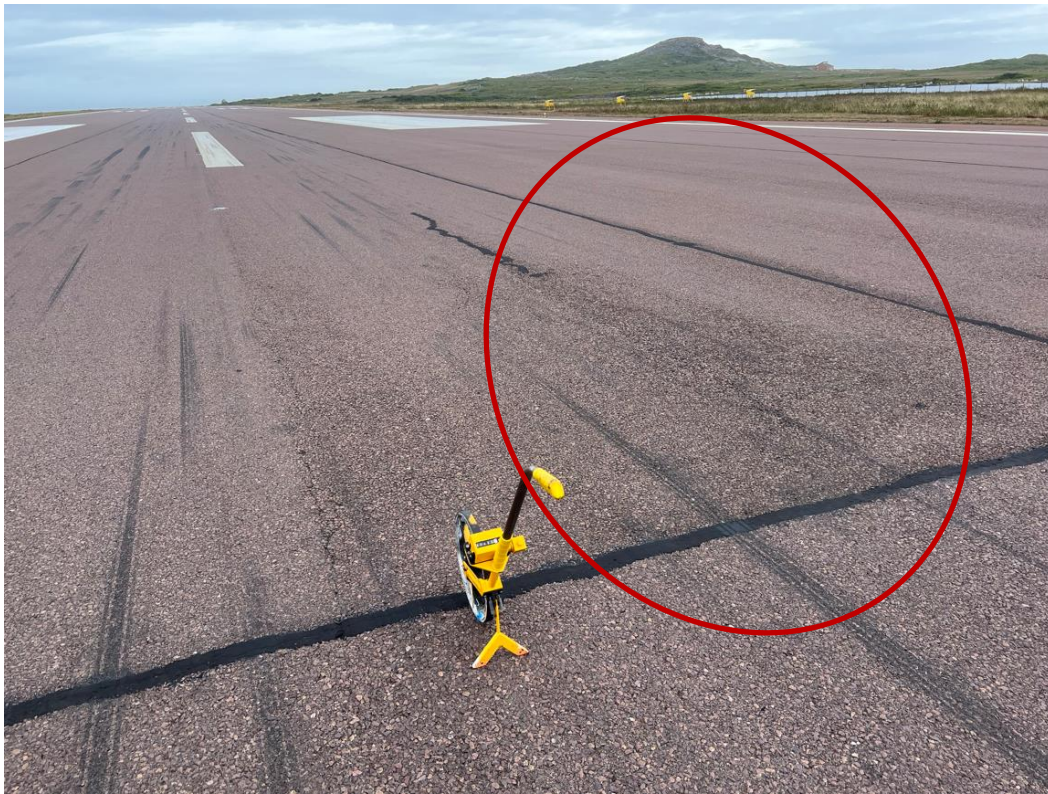
*Faïençage de fatigue avec désenrobage + fissure de fatigue*

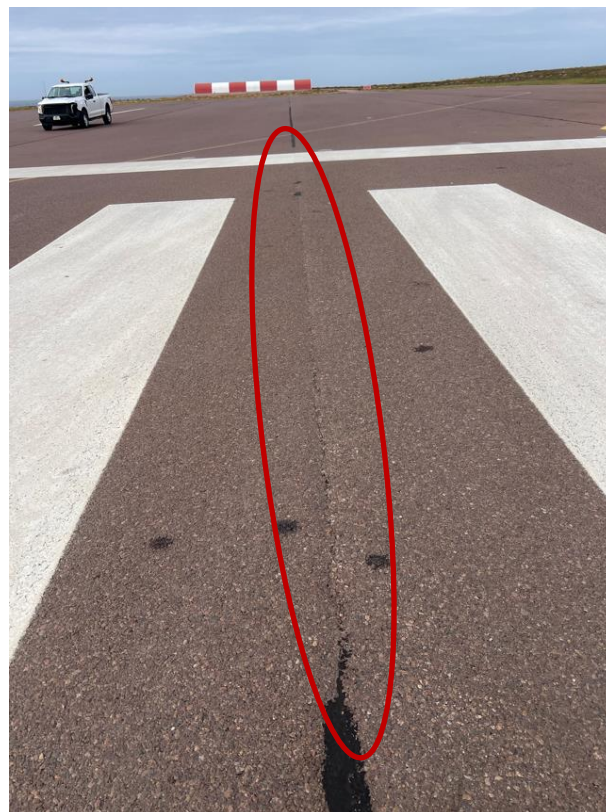
*Fissure de joint partiellement pontée*

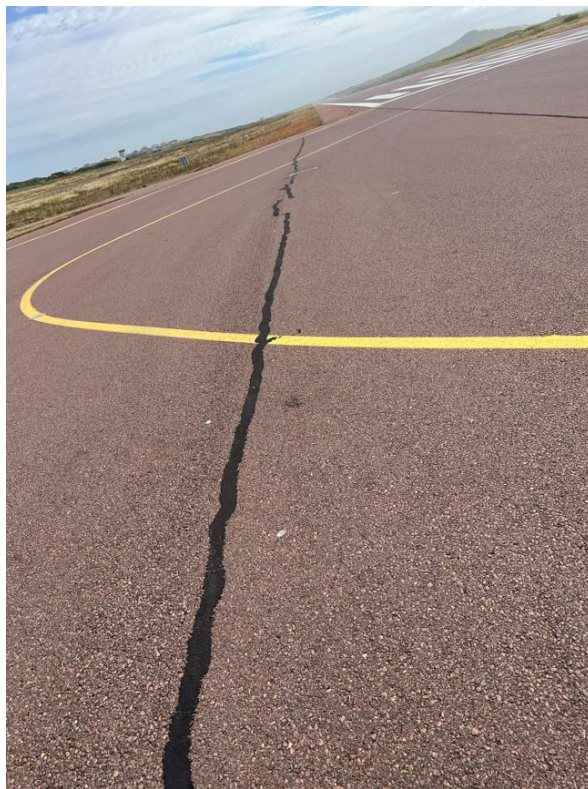
*Fissure de joint pontée*

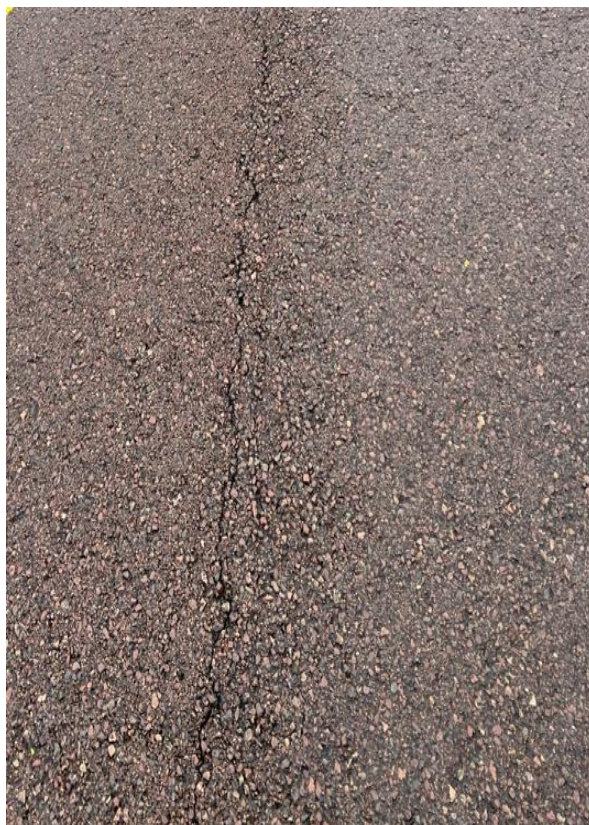
*Fissure de fatigue*

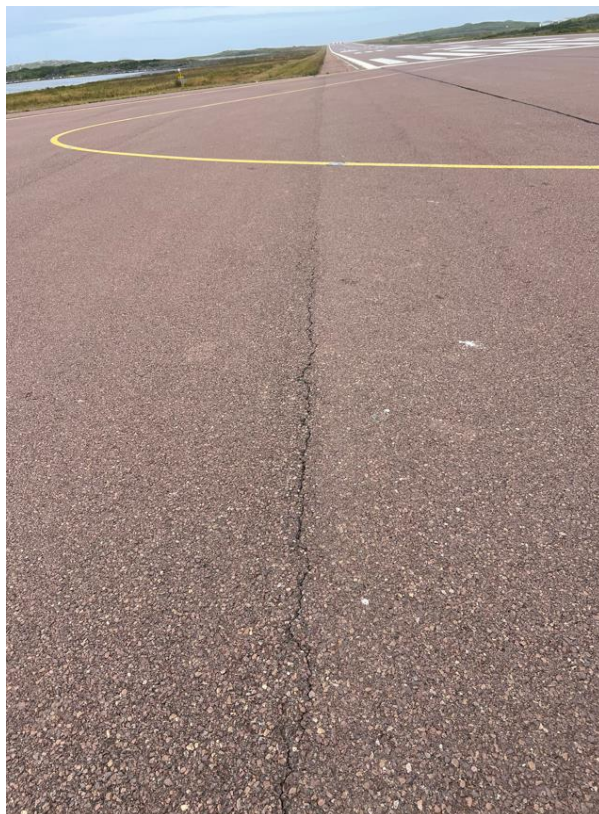
*Fissures de joint*

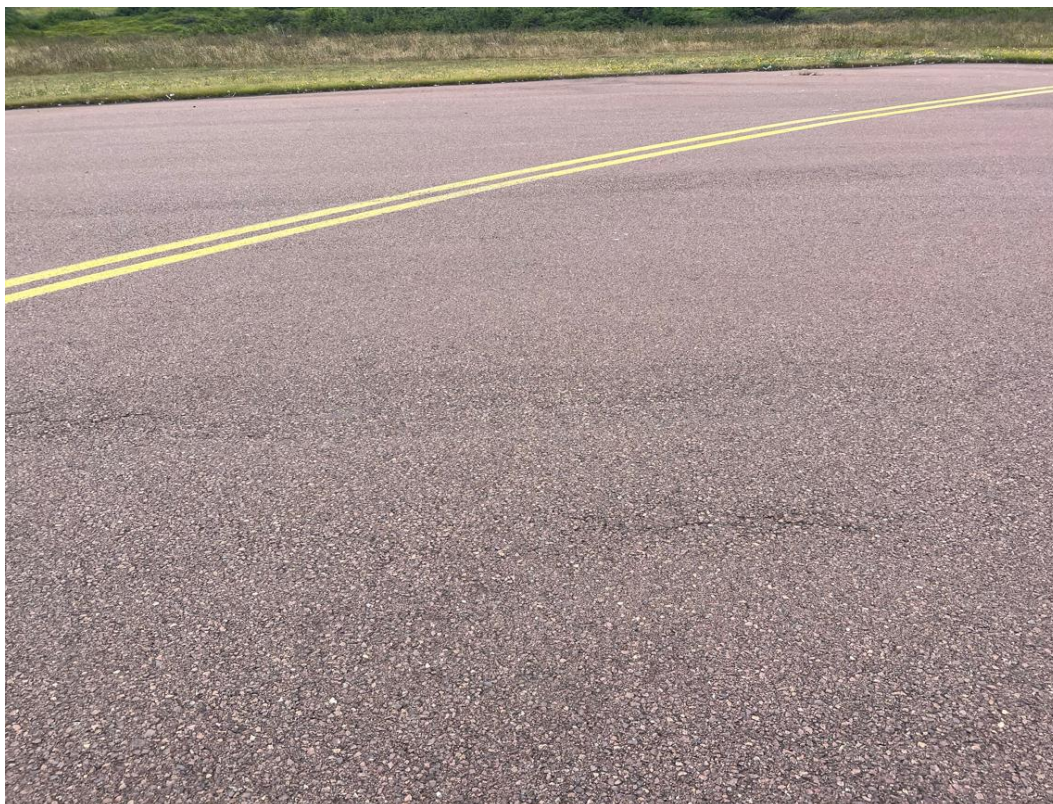
*Fissures de fatigue et de retrait*

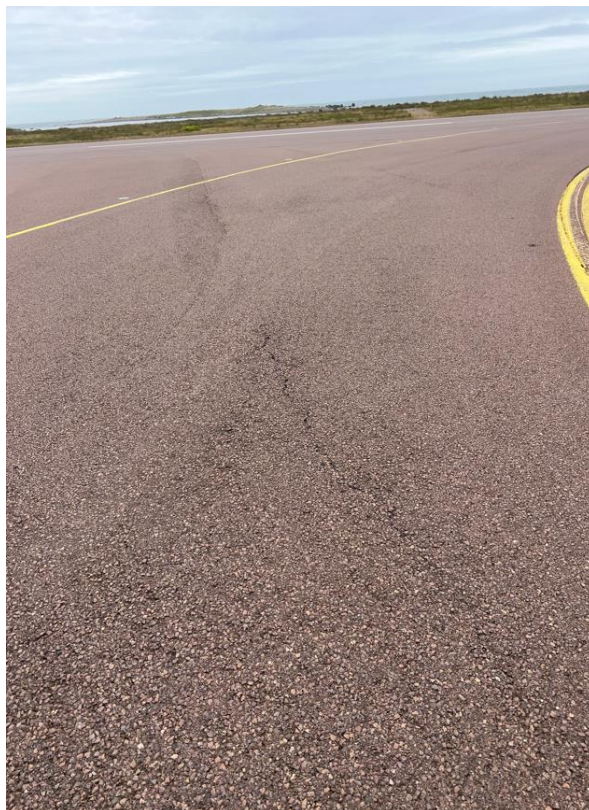
*Fissuration de joint non pontée*

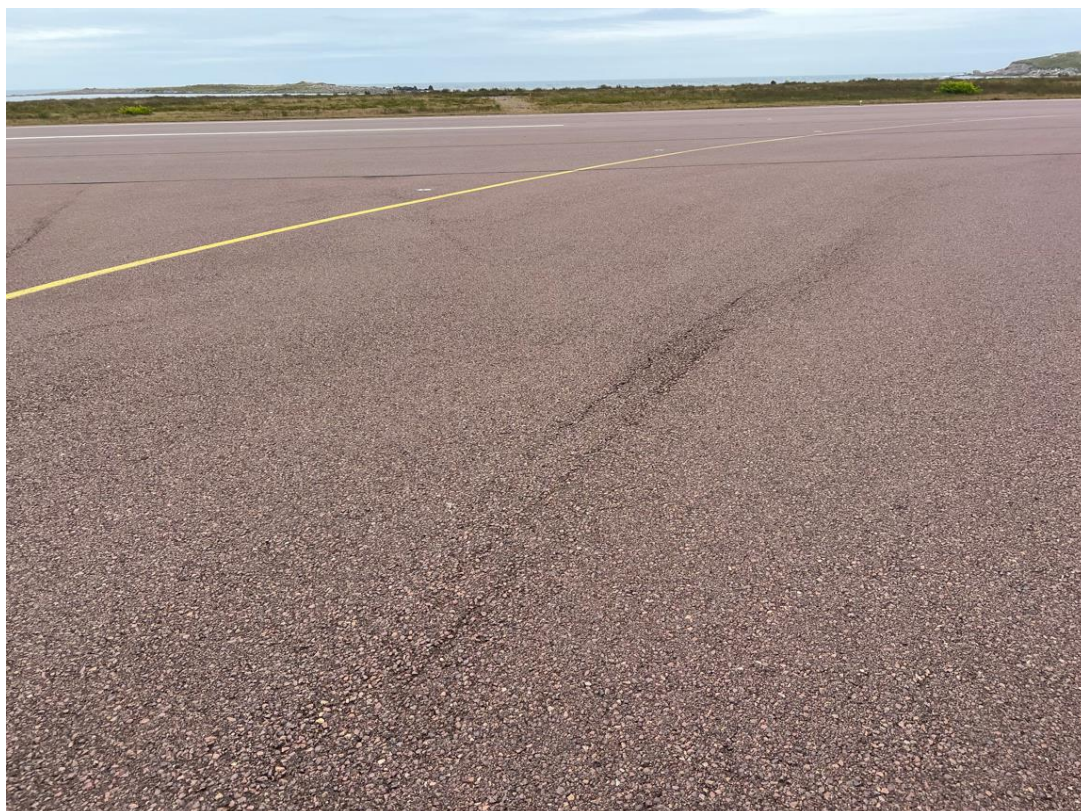
*Faïençage et fissure de fatigue*

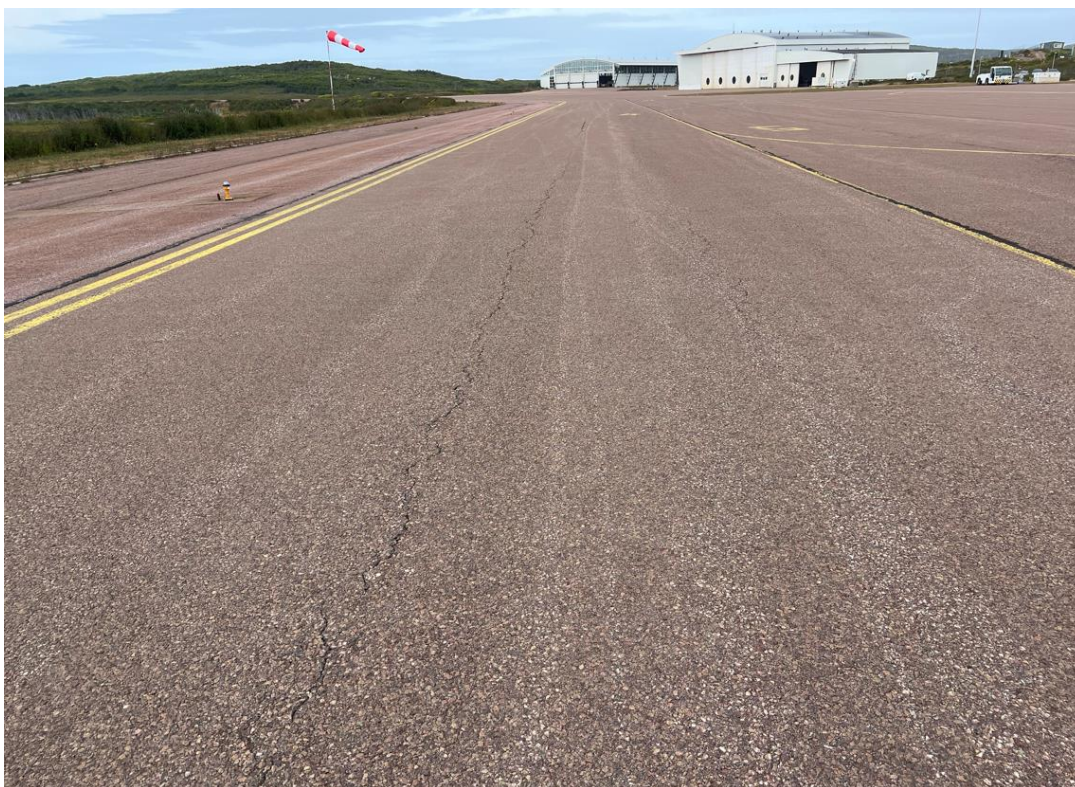
*Fissuration de joint pontée*

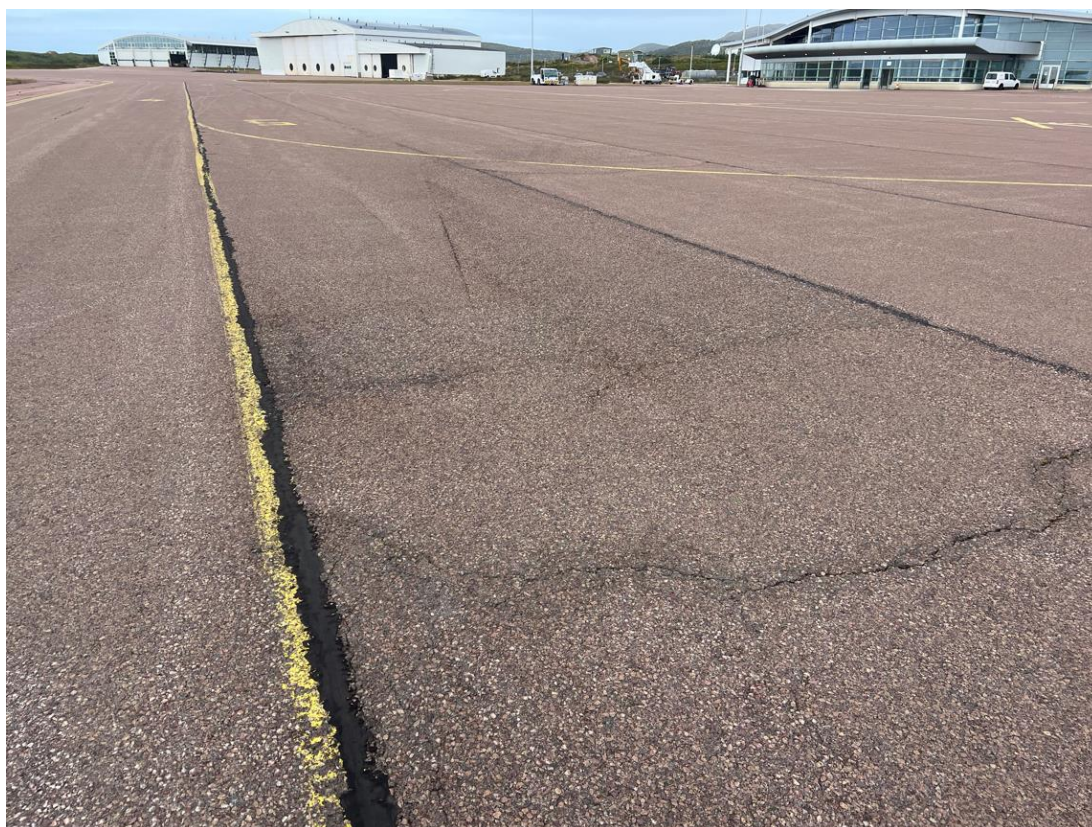
*Fissure de joint ponté + Faïençage de retrait de niveau élevé*

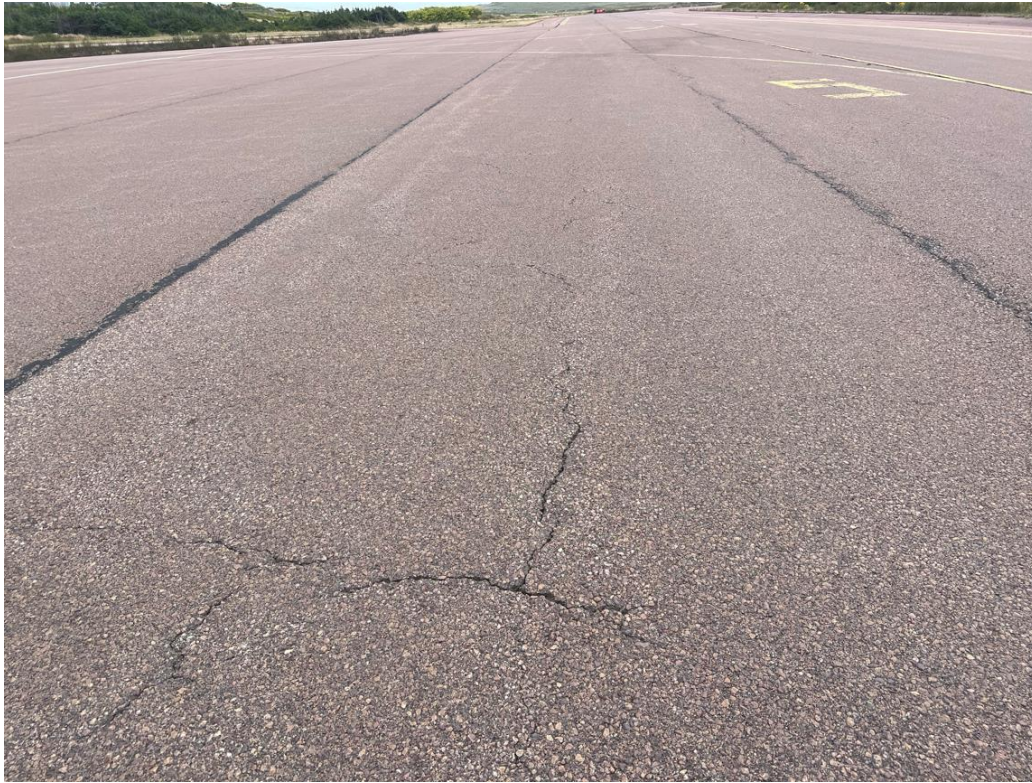
*Fissures de joint + Faïençage de retrait de niveau élevé*

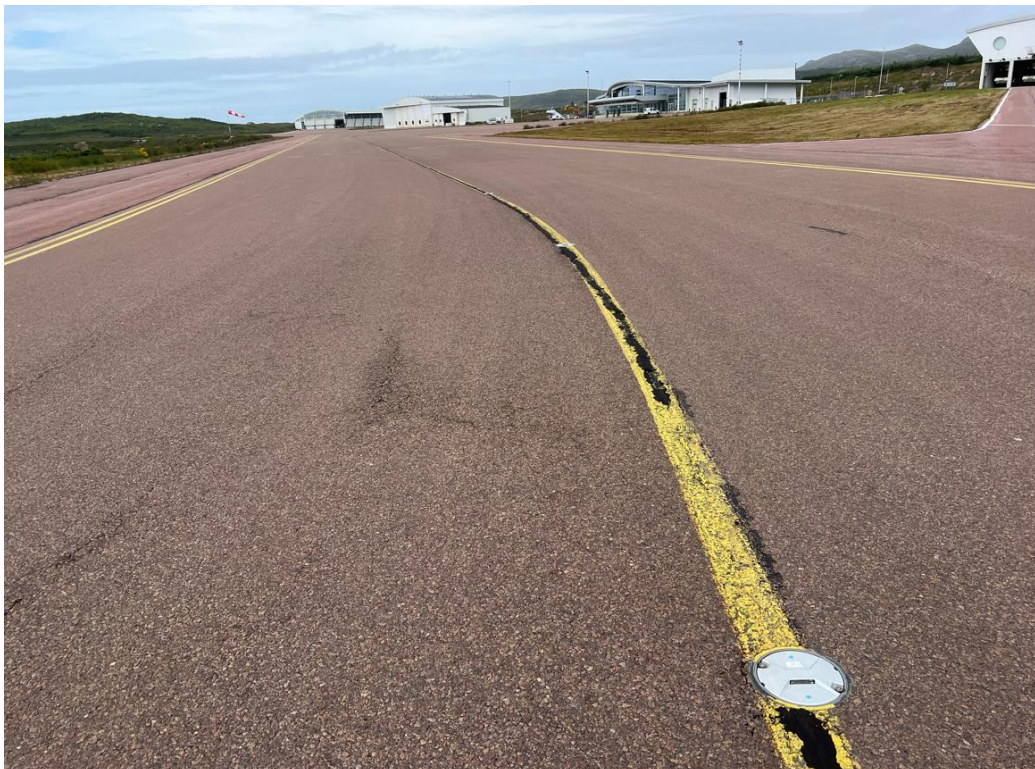
*Fissure de fatigue et retrait*

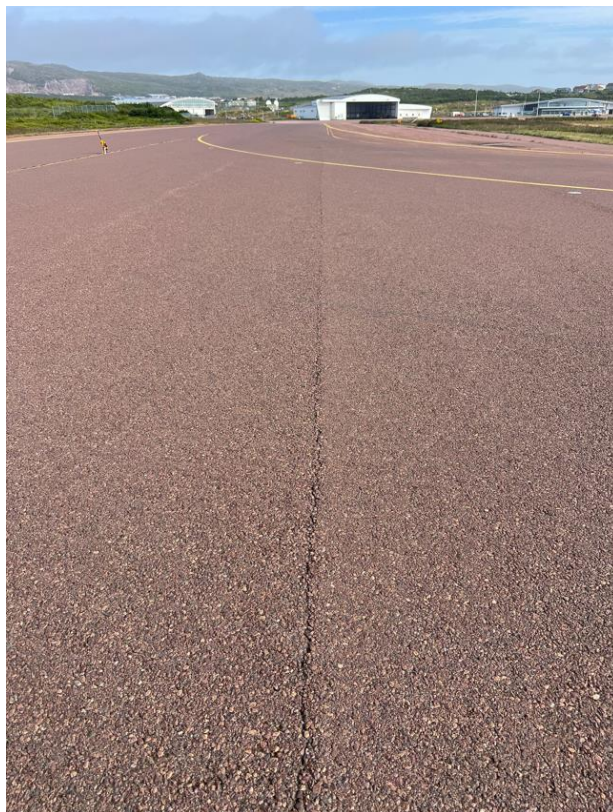
*Fissure de joint*

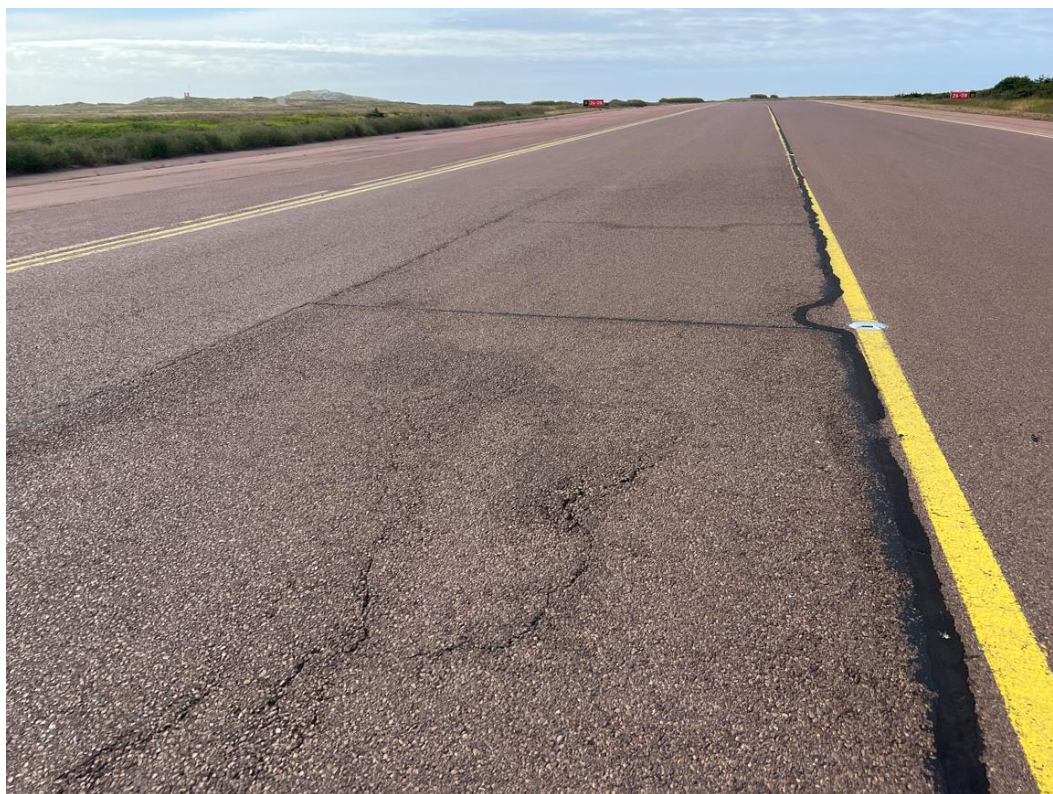
*Faïençage de fatigue au niveau de joint de reprise transversal*

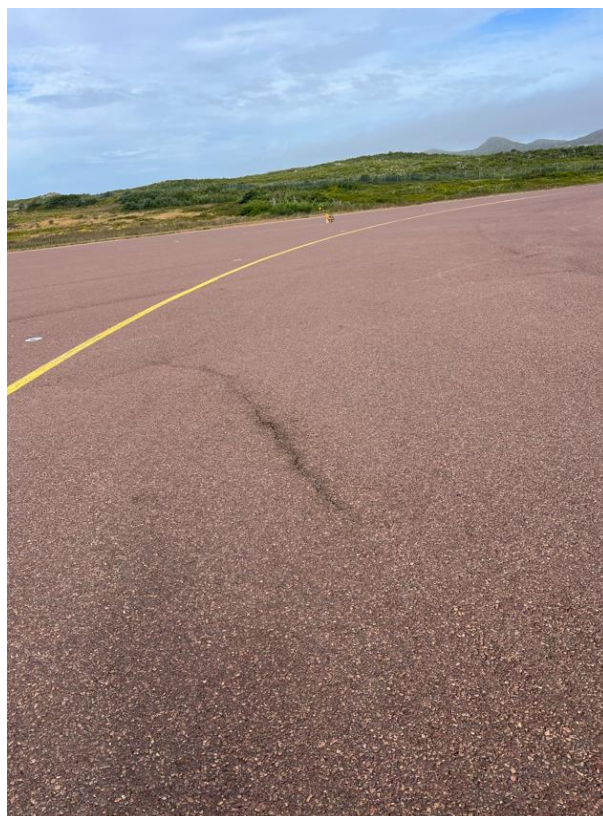
*Fissure de fatigue*

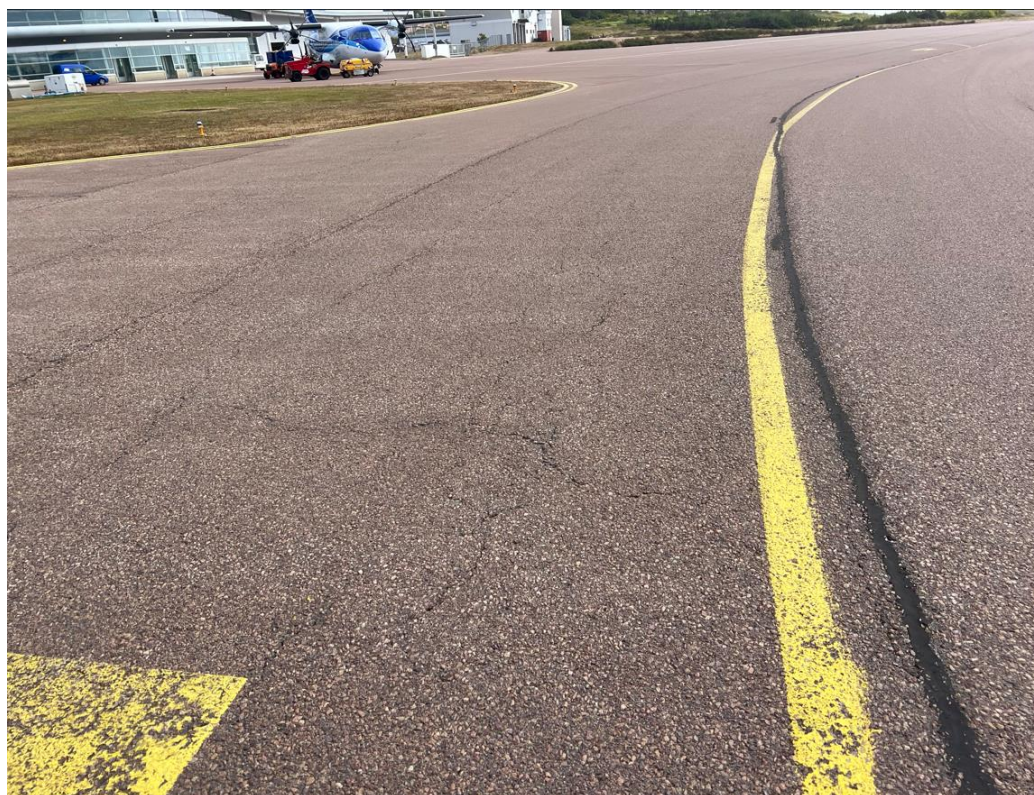
*Fissure de joint + Fâiçage de retrait et de fatigue*

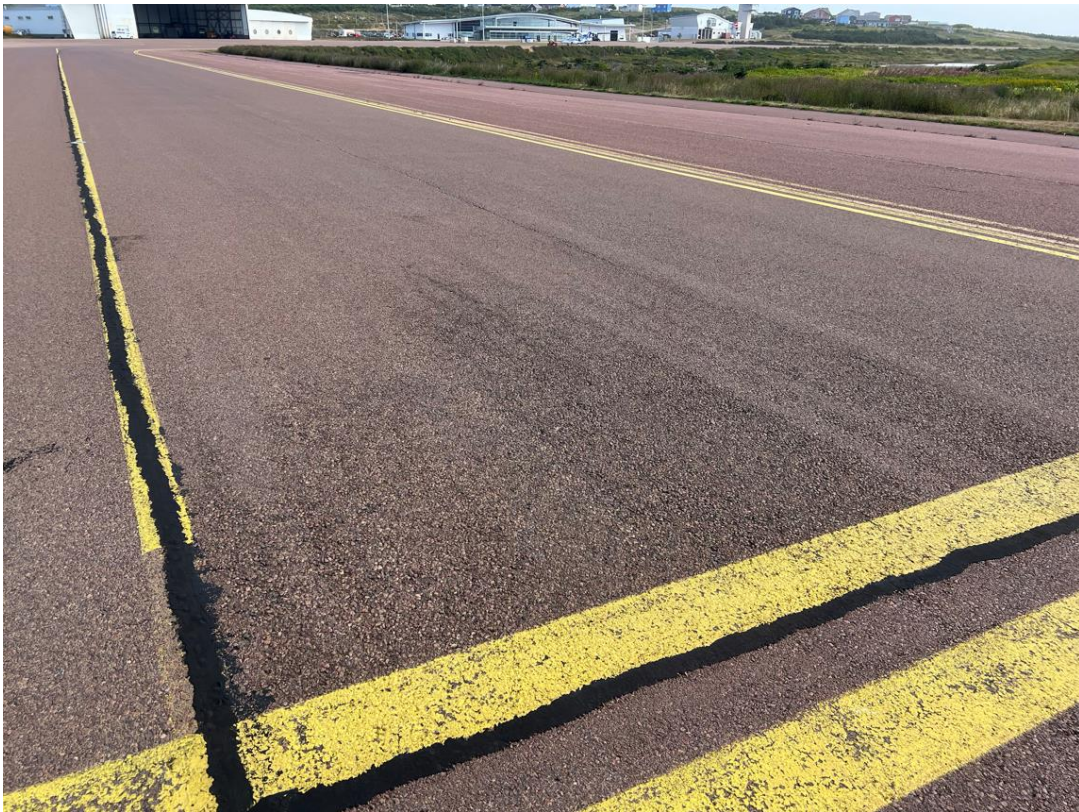
*Fissure de joint pontée et désenrobage*

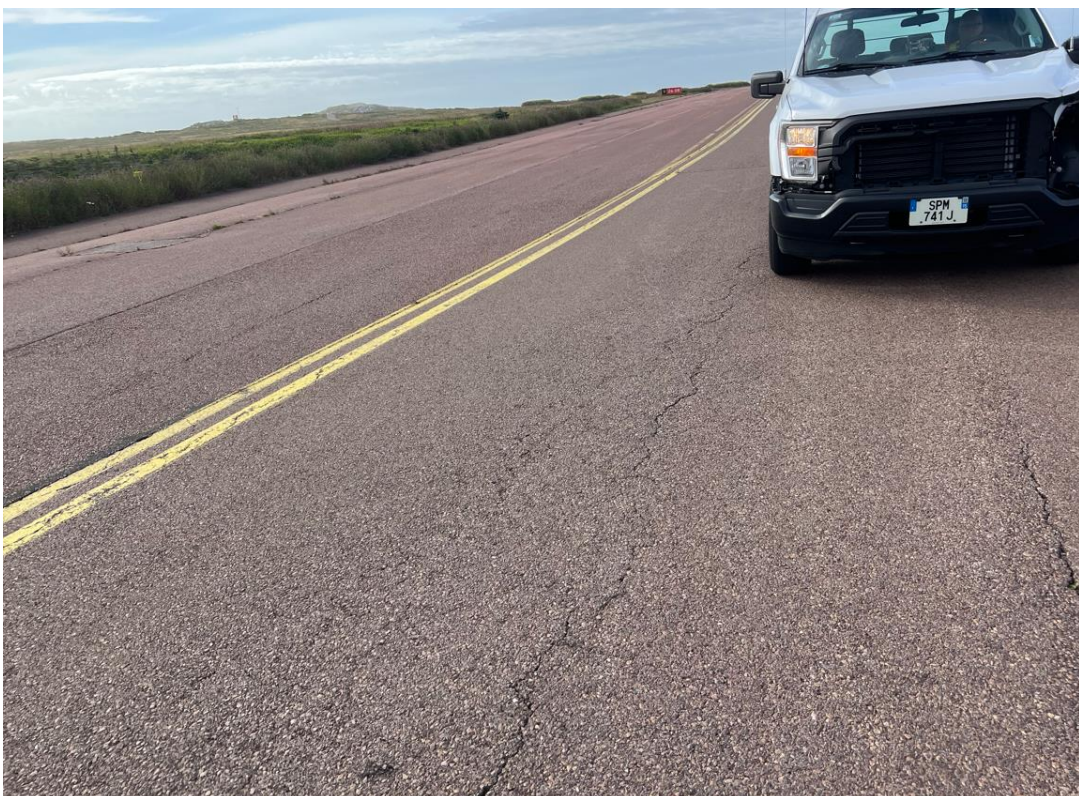
*Faïençage de fatigue*

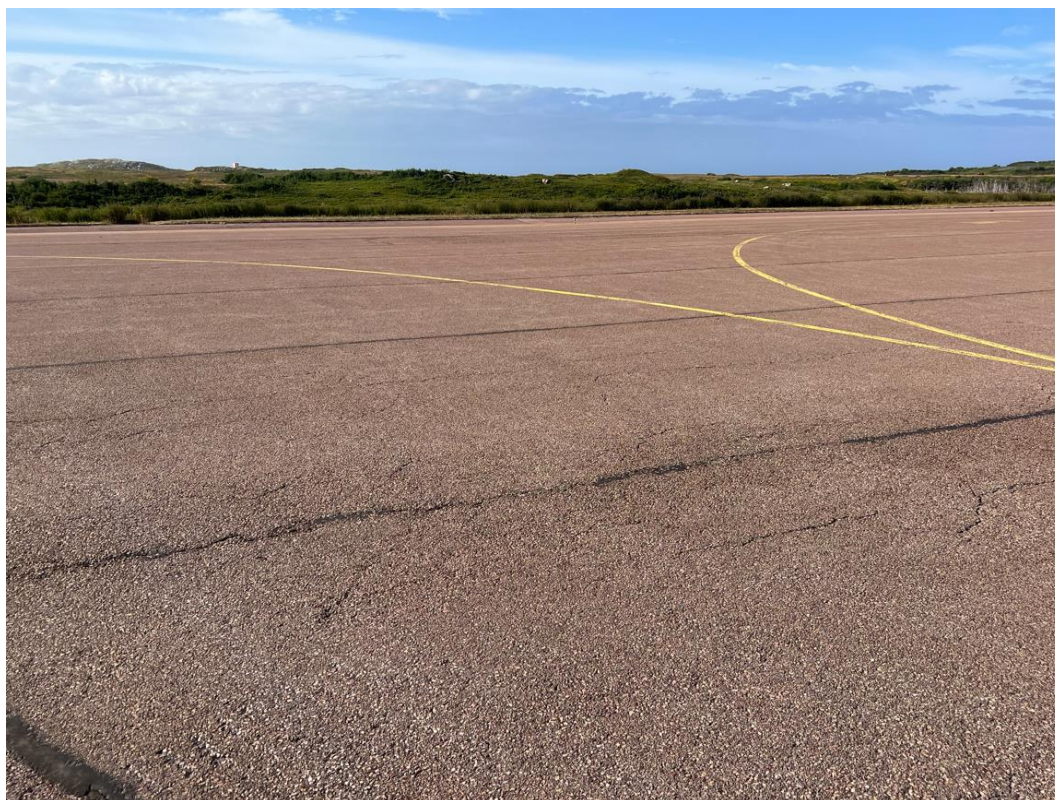
*Fissure de joint + Faiénçage de retrait*

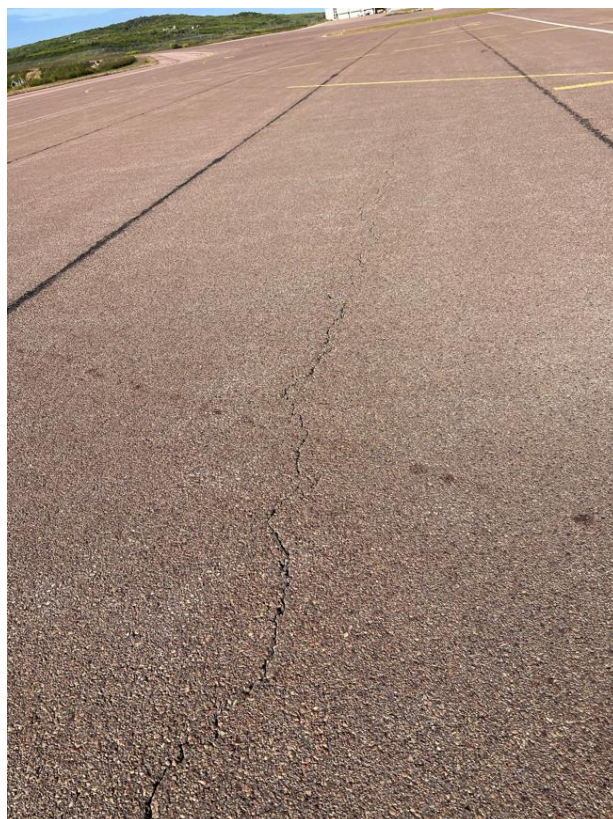
*Fissures de retrait*

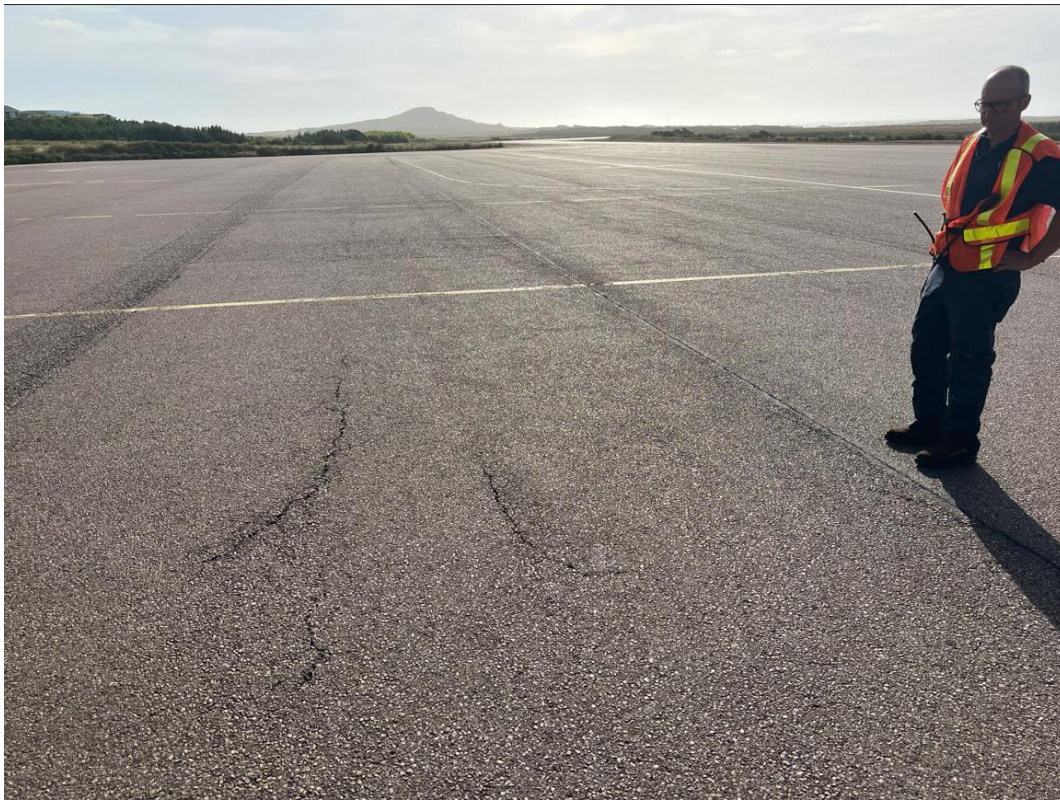
*Fissures de retrait et fissures de joint*

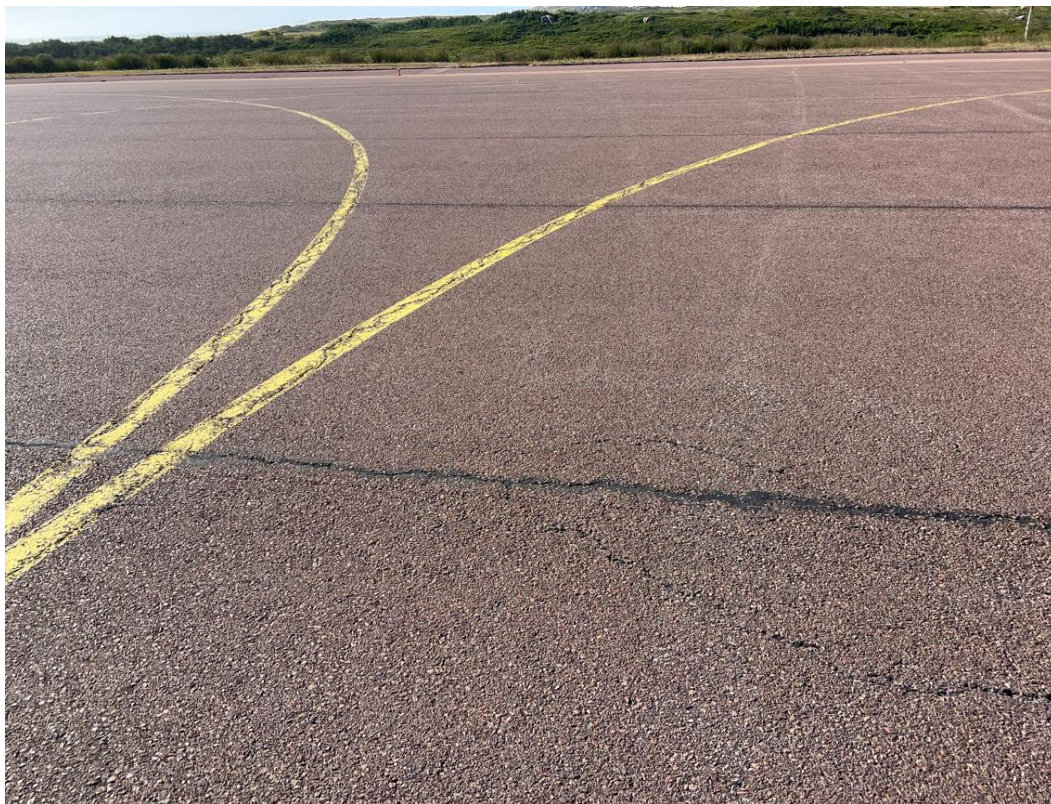
*Faiçonnage de fatigue et fissure de joint*

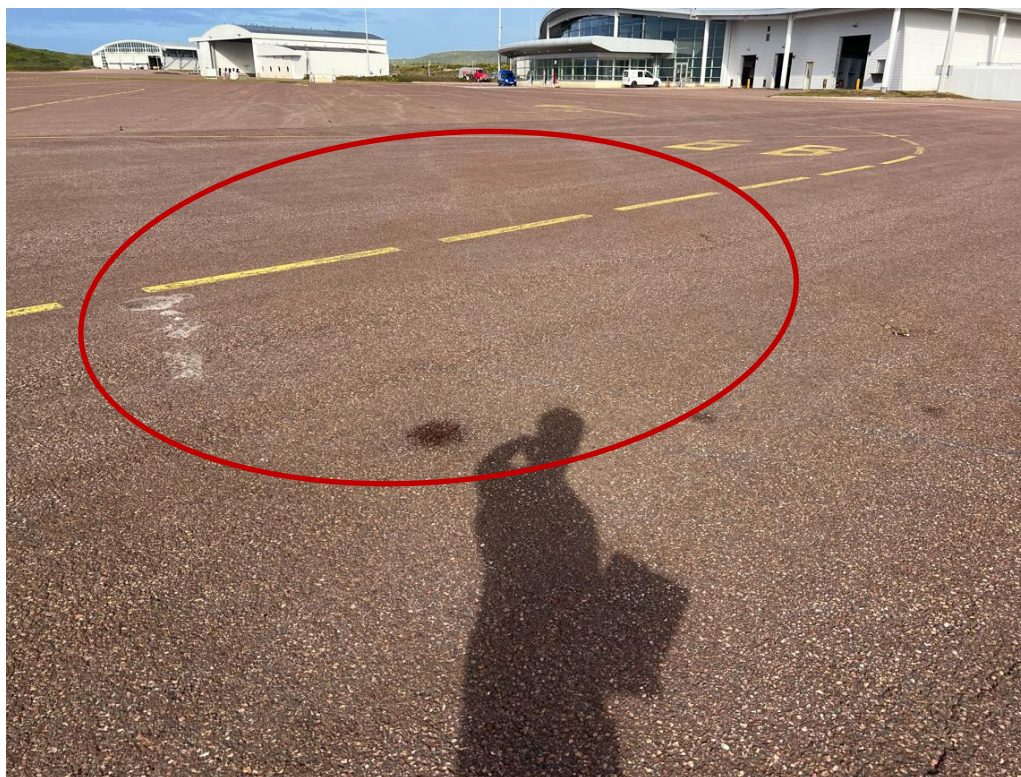
*Contamination et fissure de retrait*

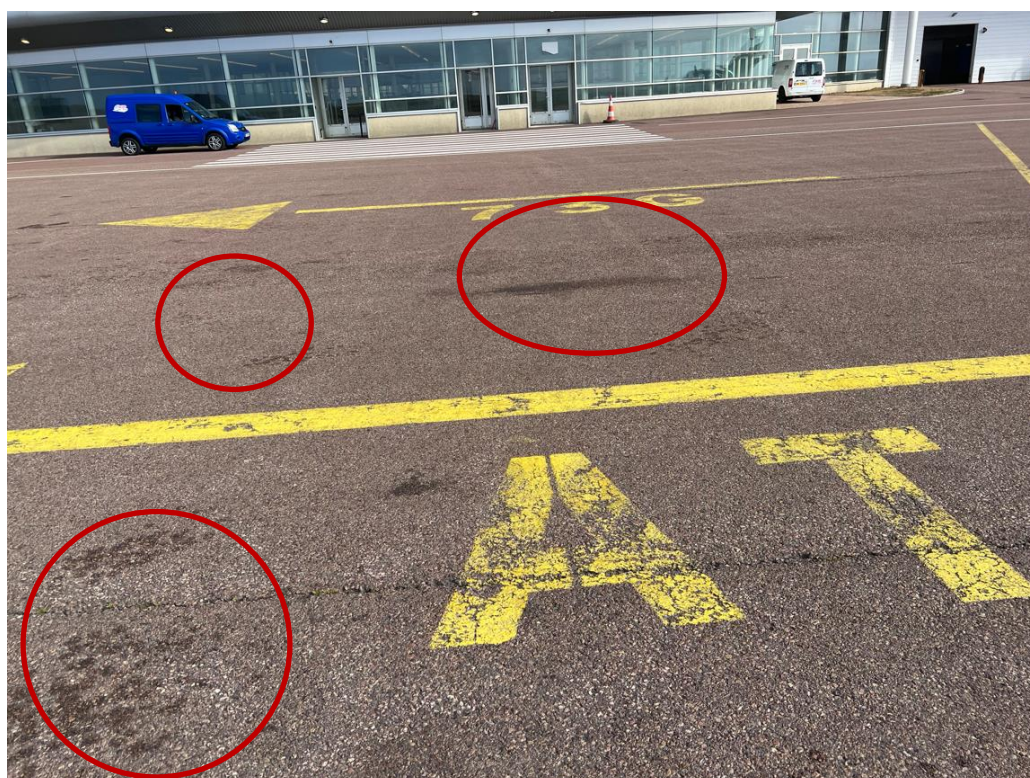
*Contamination et fissure de joint*

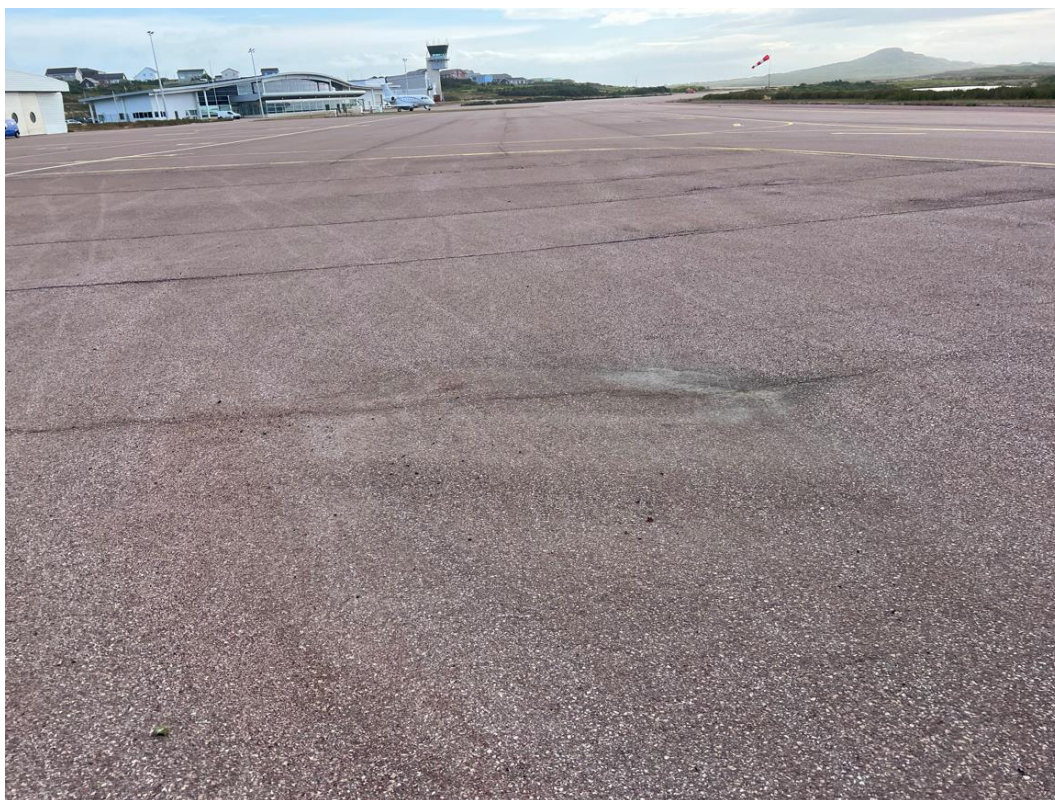
*Flache + fissures de retrait*
