# AEROPORT DE ST PIERRE POINTE BLANCHE

**RAPPORT**  
**Indices de Service 2025**

**Maitre d'ouvrage : Service de l'Aviation Civile**

Rapport 25.32383\_IS-ST PIERRE PT BLANCHE

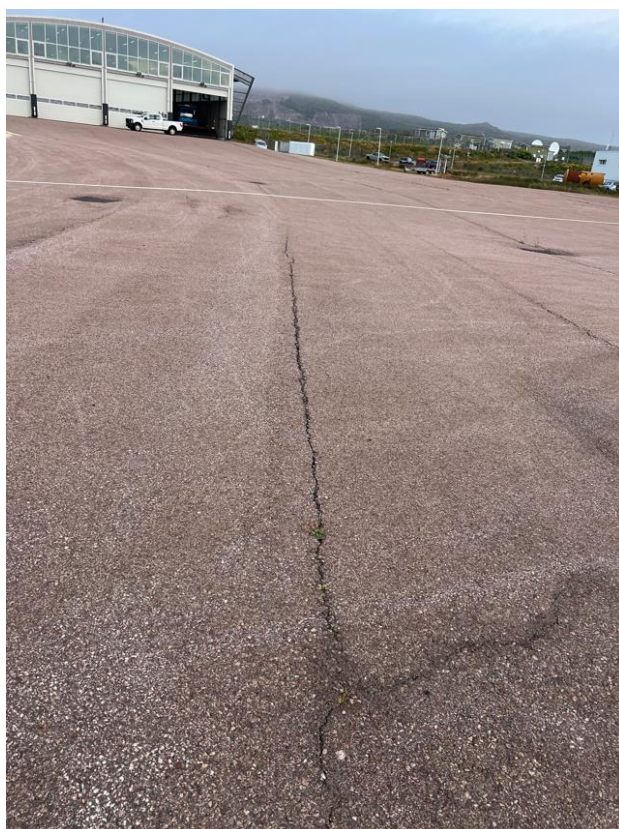
*Fissures de joint avec présence de végétation*

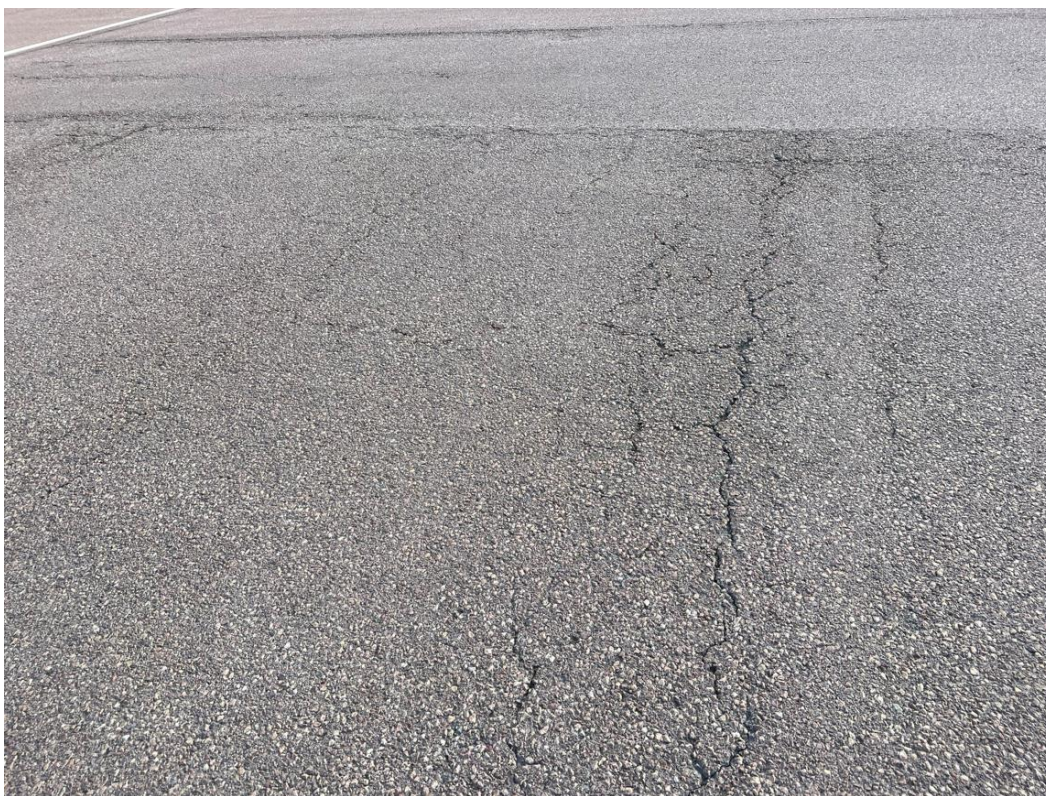
*Faiénçage de fatigue*

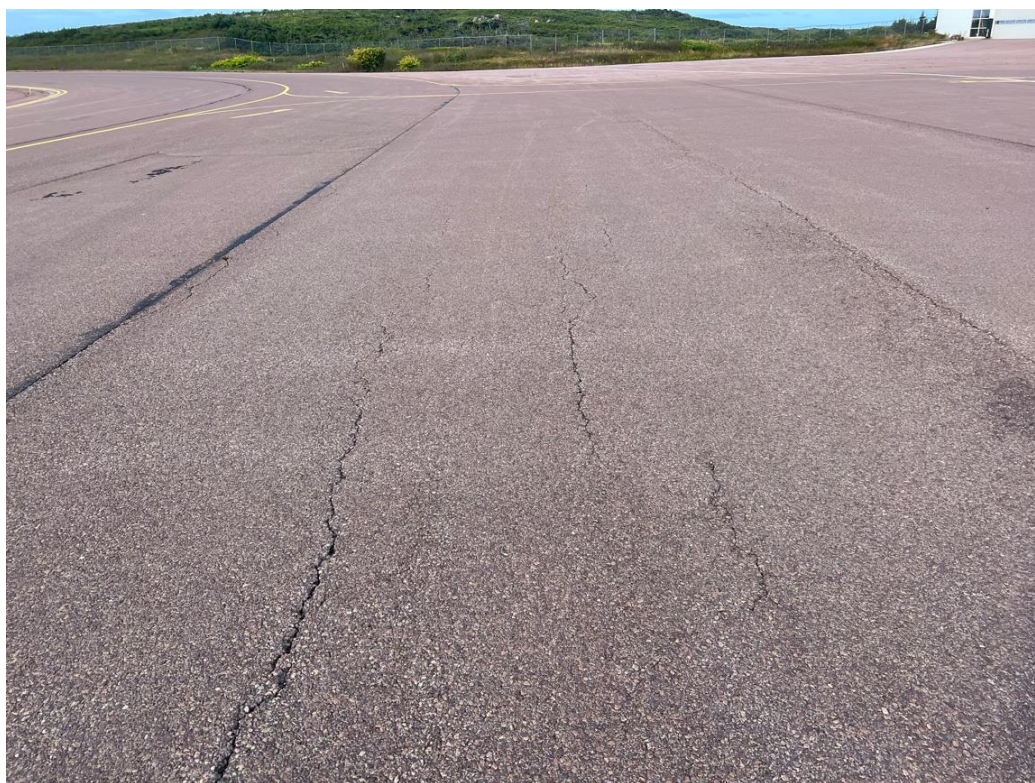
*Fissures de joint et fissure et faiénçage de retrait*

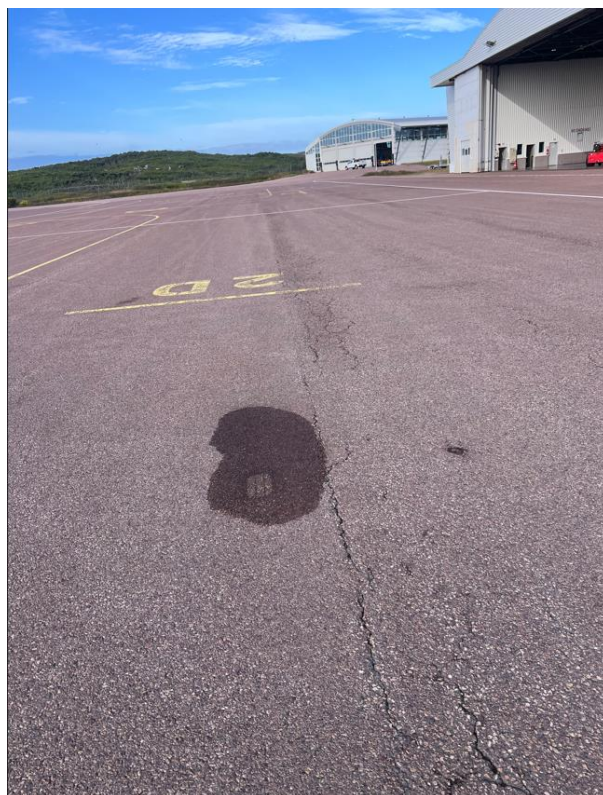
*Contamination + Fâiçage de retrait et de fatigue*

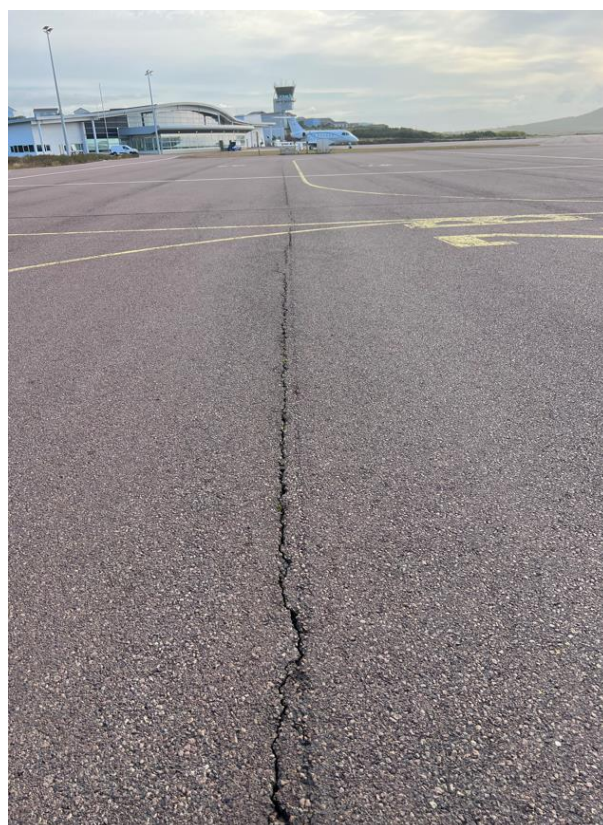
*Fissure de joint*
